TRIBUNALE CIVILE E PENALE DI VERONA
PROCEDURA ESECUTIVA IMMOBILIARE
N° 329/2021

RELAZIONE DI ACCERTAMENTO PERITALE

La proprietà immobiliare sita nel comune di Castagnaro (VR) è un complesso immobiliare ex rurale, composto da un'abitazione su due piani fuori terra con adiacenti magazzini, ex fienili e un magazzino nella corte comune (quest'ultima non oggetto di pignoramento):

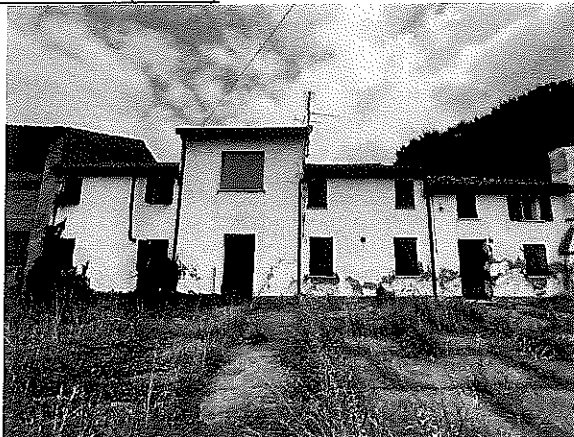
Abitazione con accessori (sub. 5)

L'accesso all'immobile avviene direttamente da via Sabbioni attraverso un cancello carraio e pedonale (quest'ultimo attualmente inaccessibile dalla vegetazione) e attraversando la corte comune (sub. 4 non oggetto di pignoramento) si accede all'immobile che presenta due ingressi. L'accesso è possibile anche dal magazzino 3 adiacente (sub.3). L'abitazione su 2 piani è stata presumibilmente edificata prima del 1900 e una porzione è stata oggetto di intervento di parziale "sopraelevazione" negli anni 60. Per la porzione restante il Comune non ha reperito alcuna documentazione, pertanto, si è applicato il D.P.R. 380/2001 art.9-bis "documentazione amministrativa e stato legittimo degli immobili". Alla data del sopralluogo risultava in completo stato di abbandono ed utilizzata pressoché come magazzino; si evidenziano infiltrazioni di acqua piovana dalla copertura nonché presunti problemi strutturali sia del solaio interpiano sia di copertura, che della scala di collegamento tra i due piani.

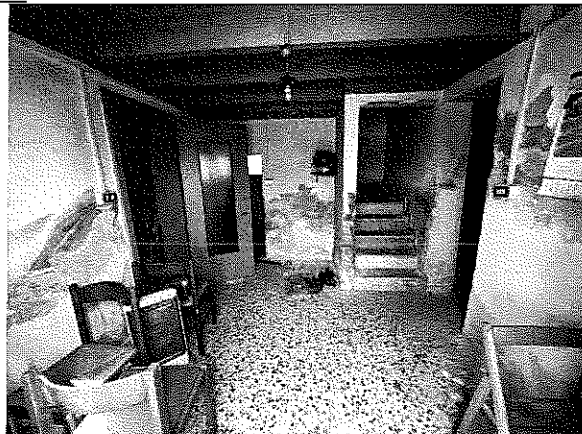
PIANO TERRA:

Il piano ha due ingressi, dalla prima entrata si accede alla cucina 1, wc 1 con anti wc, soggiorno e sottoscala. La scala interna (scala 1) in muratura permette l'accesso al piano primo.

Dalla seconda entrata si accede nella camera 3 (ex cucina) e all'ex salotto ora diviso in cucina 2 e wc 2 e ad un disbrigo.

Un'ulteriore scala interna in legno, in condizioni pessime e pericolose (scala 2) permette l'accesso al piano primo.

Tutte le superfici murarie sono intonacate e tinteggiate. La pavimentazione è in marmette. I serramenti esterni sono in legno con vetro singolo parzialmente danneggiati; presenza di ante d'oscuro esterne in legno.

Analizzata la planimetria catastale d'impianto e la Licenza degli anni '60 si evidenziano delle modifiche, come la distribuzione interna (anche alla muratura portante), la scala di collegamento in legno con relativo foro nel solaio, e modifiche prospettiche. Tali opere risultano da sanare.

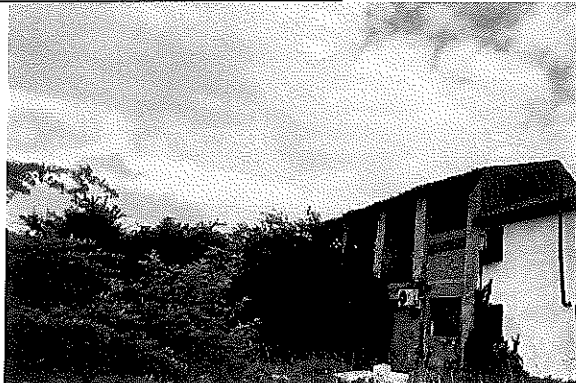
MAGAZZINO CON ACCESSORI – sub.3

Il subalterno è composto da due immobili a sé stanti, uno dei quali adiacente al sub. 5. L'accesso agli immobili avviene direttamente da via Sabbioni attraverso un ingresso carraio e un ingresso pedonale, quest'ultimo attualmente inaccessibile dalla vegetazione, e attraversando la corte comune (sub. 4 non oggetto di pignoramento). I magazzini adiacenti all'abitazione sono stati presumibilmente edificati prima del 1900, mentre i magazzini esterni sono stati costruiti presumibilmente ante '67, come dichiarato nell'Atto di Provenienza. Anche per questi beni immobili il Comune non ha reperito alcuna documentazione, pertanto, si è tenuto valido l'accatastamento agli atti (D.P.R. 380/2001 art. 9-bis).

Alla data del sopralluogo risultava in completo stato di abbandono. Si evidenziano infiltrazioni di acqua piovana provenienti dalle coperture e dai solai interpiano.

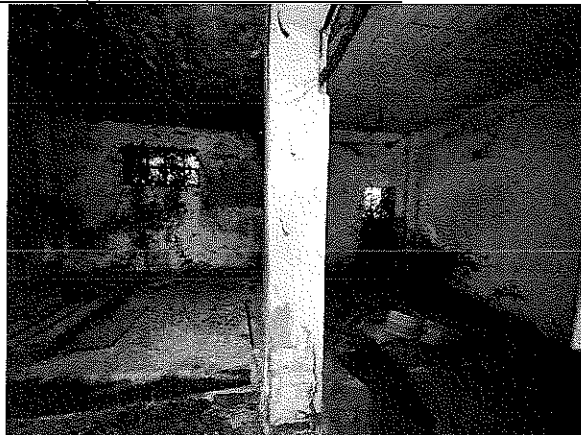
PIANO TERRA – magazzini adiacenti a sub. 5:

Il piano è suddiviso in 3 magazzini (uno con collegamento al sub. 5) e 4 ripostigli inaccessibili a causa della folta vegetazione.

Le superfici murarie sono al grezzo con pavimentazione in battuto di cemento.

Presenza di serramenti e portoni di accesso in ferro.

Analizzata la planimetria catastale si evidenzia la necessità di sanare modifiche a delle aperture di collegamento fra i locali (anche su muratura portante), e modifiche prospettiche.

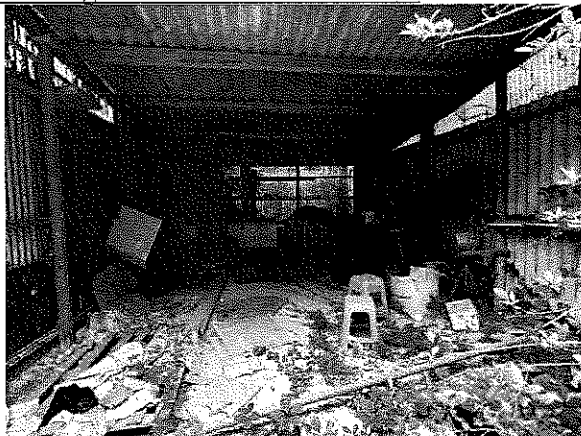
PIANO TERRA – magazzini nella corte comune:

Suddiviso in due magazzini con accessi indipendenti.

Le superfici laterali e la copertura sono per la maggior parte in presunta fibra di amianto da bonificare/smantellare.

Il solaio di copertura è legno con manto in coppi. La copertura e le pareti dei magazzini 1 e 2, per quanto sia stato possibile vedere, risultano essere presumibilmente in lastre ondulate di cemento-amianto e non versano in buono stato di conservazione; si consiglia di far analizzare un campione dello stesso al fine di verificarne la presenza (nel valore di stima si prevede la decurtazione del costo per la bonifica/sostituzione del manto).

- Le opere edili per la riparazione della porzione di recinzione danneggiata presente nella corte comune sub. 4 (corte comune non oggetto di pignoramento), dell'analisi della copertura per verifica della presenza di fibre di amianto con bonifica e sostituzione di quella del magazzino 1 e 2 (sub. 3) sono quantificate in € 9.000,00;

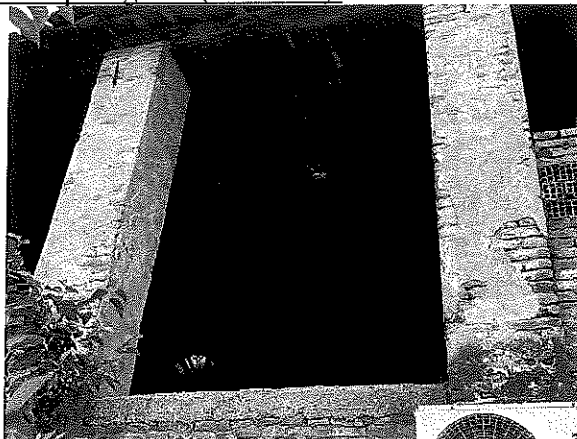
PIANO PRIMO – ripostiglio 2 (ex fienile):

Trattasi di un ex fienile con ampia apertura sul fronte principale.

Durante il sopralluogo non è stato possibile accedervi.

Non esiste scala di accesso al locale.
