**TRIBUNALE DI VERONA
ESECUZIONI IMMOBILIARI**

PERIZIA DI STIMA

Esecuzione Immobiliare	R.G.E. n° 314/2023
Giudice	Dott. Attilio Burti
Creditore procedente	Organa SPV S.r.l.
Parte eseguita	[REDACTED]

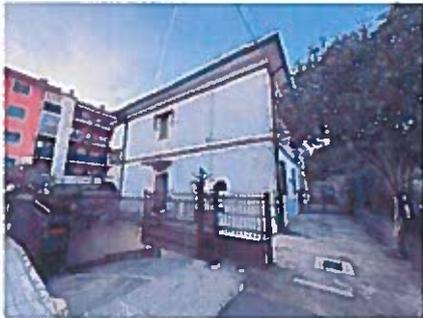
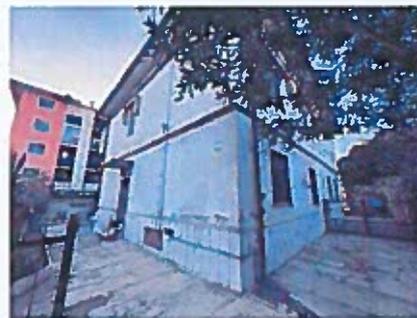
L'accesso pedonale e carraio all'unità immobiliare avviene direttamente dalla via pubblica - via San Giovanni Lupatoto - varcando un cancello carraio, ad apertura manuale, che consente l'ingresso alla corte antistante al fabbricato (rif. allegato n° 7, foto n° 1 - 2 - 3 - 4). Attraversando quest'ultima si ha quindi modo di raggiungere sia la piccola scala esterna che conduce all'abitazione sita al piano terra/rialzato, sia l'ingresso della cantina posta al piano seminterrato (rif. allegato n° 7, foto n° 5 - 6 - 7 - 8 - 36 -37 -38 -39).

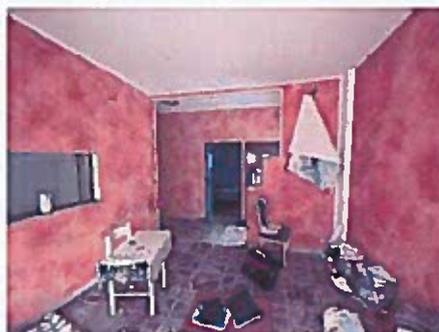
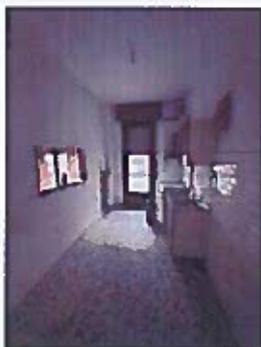
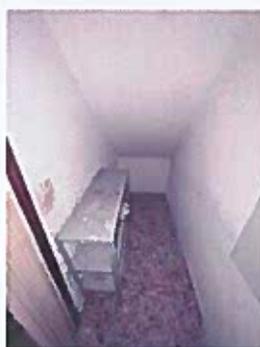
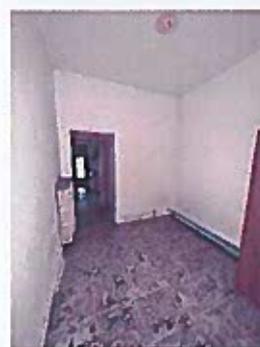
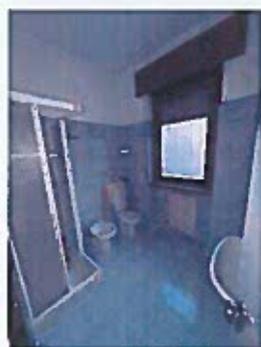
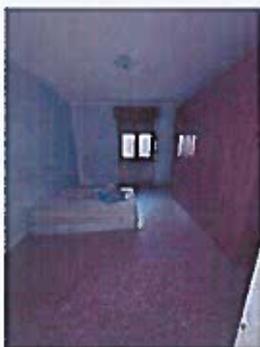
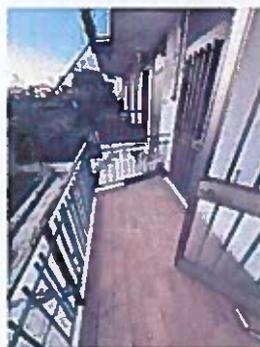
All'interno dell'unità sono presenti i seguenti vani (rif. allegato n° 7, foto da n° 9 a n° 24): un ingresso, un disimpegno, un soggiorno, una cucina, un ripostiglio, un disbrigo, un bagno (contenente una tazza w.c., un bidet, un lavabo ed un piatto doccia), una camera ed un balcone.

Le caratteristiche edilizie e le finiture interne dell'unità immobiliare sono le seguenti (rif. allegato n° 7, foto da n° 9 a n° 35):

- pareti verticali intonacate e tinteggiate al civile, in pessimo stato di manutenzione e conservazione: si rilevano infatti muffe, efflorescenze e scrostamenti di varia natura e genere;

Internamente, questa unità immobiliare si presenta in uno pessimo stato di manutenzione e conservazione, riscontrandosi diffusi fenomeni di muffe, efflorescenze e scrostamenti di vario genere (rif. allegato n° 7, foto n° 17 - 22 - 25 - 26 - 27 - 28 - 29 - 30).

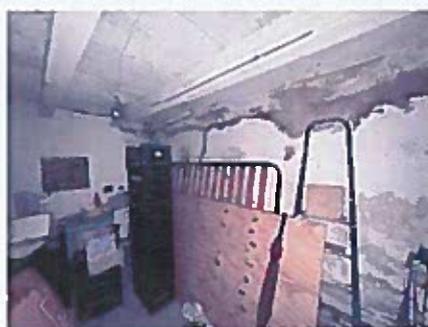
La porzione immobiliare è raggiungibile utilizzando il percorso di accesso precedentemente descritto. È composta da un unico locale avente una conformazione a "L" e presenta le seguenti caratteristiche/finiture costruttive (rif. allegato n° 7, foto da n° 39 a n° 45):

- solaio superiore in latero-cemento, in scarso stato manutentivo;
- pavimento in battuto di cemento, in scarso stato manutentivo;
- impianto elettrico con fili esterni alle murature (conformità da verificare);
- impianto idrico sottotraccia (conformità da verificare);
- porta d'ingresso in legno e vetro del tipo ad anta a battente, in scarso stato manutentivo.

Internamente, lo stato di manutenzione e conservazione è, in linea generale, scarso e si segnala la presenza di umidità di risalita generalizzata su tutte le pareti verticali.

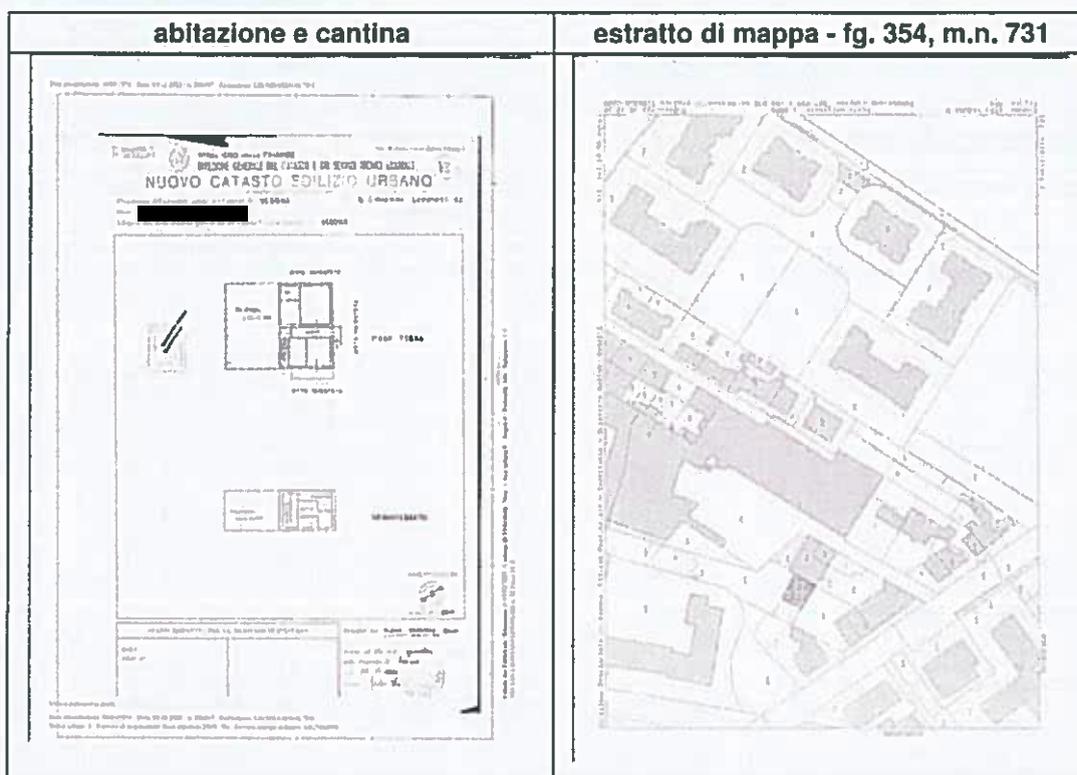
Planimetria dell'immobile:

Si evidenzia che non vi è piena conformità tra la reale conformazione planimetrica dell'immobile oggetto di pignoramento e quanto raffigurato sulla relativa planimetria catastale.

Si evidenzia, infatti, che l'attuale consistenza catastale dell'abitazione (rif. allegato n° 8) **non è congruente** con quanto raffigurato sulla corrispondente planimetria catastale (rif. allegato n° 3), in quanto l'originario corridoio di accesso ai vari locali risulta attualmente suddiviso in due porzioni (un "ingresso" ed un "disimpegno") tramite la realizzazione di una nuova parete divisoria, con conseguente incremento dei vani catastali dell'unità immobiliare.

Si segnalano, altresì, alcune ulteriori difformità tra la raffigurazione catastale dei luoghi e lo stato reale degli stessi (diversa conformazione della scala esterna e del balcone, demolizione di parte della parete divisoria tra il "soggiorno" ed il "disimpegno", inesistenza di una scala interna di collegamento con il piano seminterrato, diversa ubicazione della porta di accesso alla cantina e maggiore lunghezza, sul lato Ovest, di tale porzione immobiliare), le quali, però, non incidono sulla consistenza catastale del bene.

le difformità catastali riscontrate relativamente all'immobile oggetto di esecuzione sono regolarizzabili mediante pratica DOCFA di variazione al catasto fabbricati.

- pratica DOCFA di variazione per l'aggiornamento dell'attuale planimetria catastale dell'unità immobiliare, con stesura di n° 2 nuove planimetrie catastali (una per l'abitazione ed una per la cantina, che non potranno più essere ricomprese nella medesima planimetria catastale) e di un elaborato planimetrico. Con la pratica DOCFA si procederà alla regolarizzazione dell'elaborato planimetrico relativamente a tutte le unità immobiliari presenti nell'edificio, con la rettifica delle discrasie catastali riscontrate relativamente alla porzione di fabbricato adiacente all'immobile oggetto di esecuzione. Con la pratica DOCFA si procederà, inoltre, alla specifica definizione e indicazione dell'area pertinenziale comune esterna all'edificio.
