PERIZIA DI STIMA ASSEVERATA

Relazione tecnica di stima asseverata dei beni immobili di proprietà del

siti nel Comune di Erbezzo (VR) Via Roma n. 118

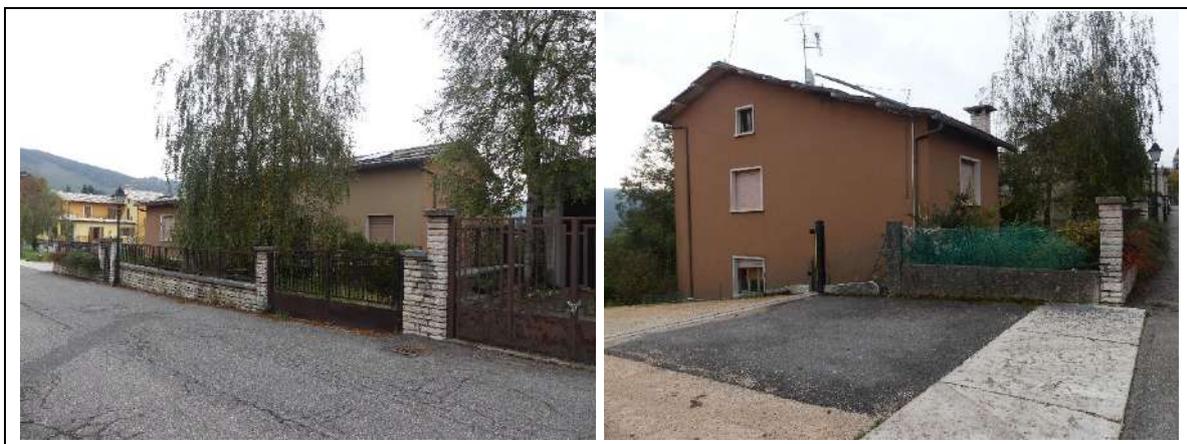
Figura 1: Vista esterna dalla strada pubblica del fabbricato (da Via Roma)

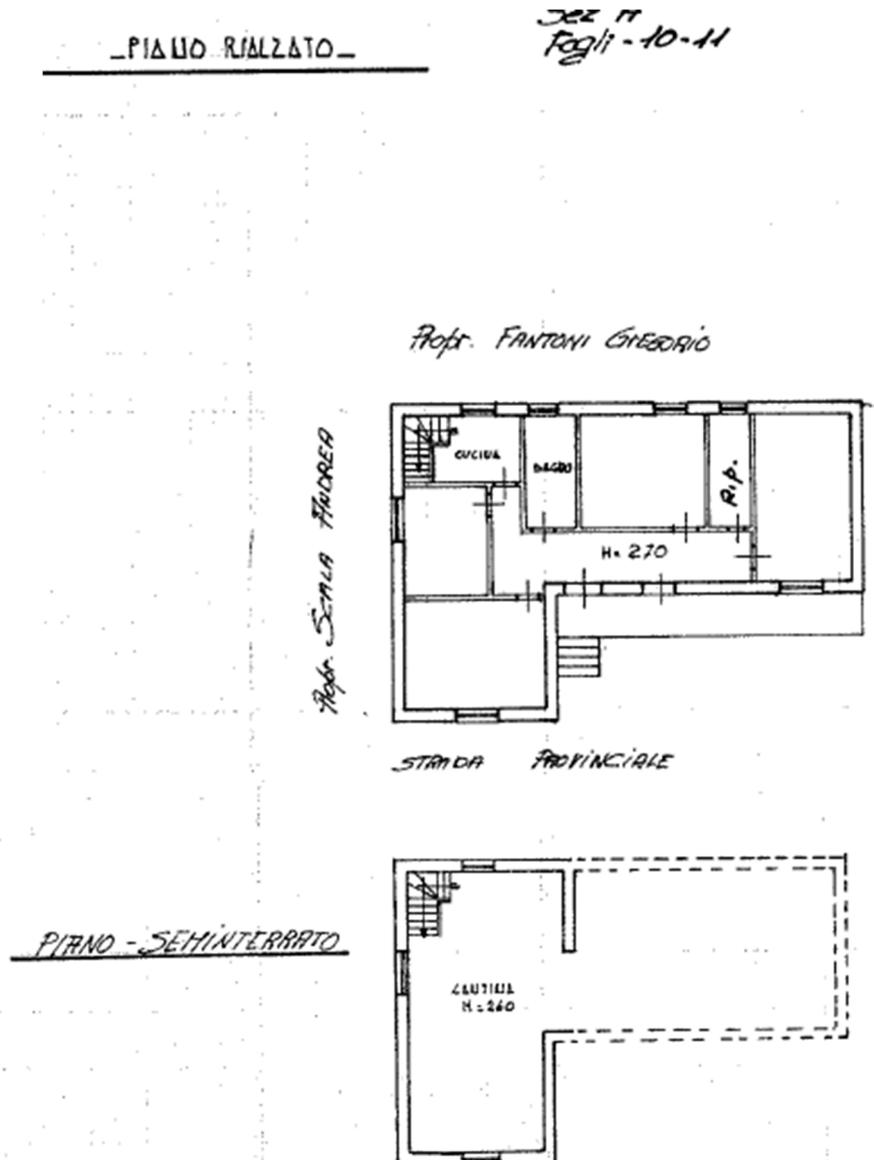
Si riporta nel seguito stralcio di planimetria catastale non in scala:

La planimetria dell'abitazione presenta difformità distributive interne (le pareti divisorie della zona cucina e soggiorno non sono presenti), nonché al piano seminterrato è stata riscontrata una finestra in più rispetto a quelle rappresentate sulla parete est del fabbricato (conforme al progetto).

Tutte le difformità catastali riscontrate potranno essere oggetto di regolarizzazione a seguito della sanatoria delle difformità edilizie evidente nei capitoli che precedono.

Per la pratica di regolarizzazione catastale si prevede un costo pari ad € 1.500,00.

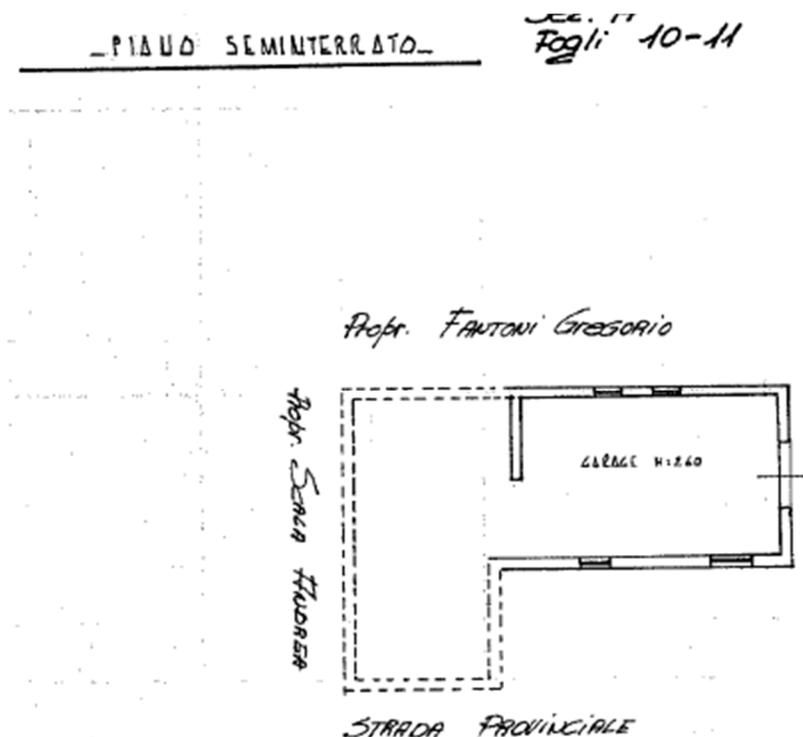
Si riporta nel seguito stralcio di planimetria catastale non in scala:

Anche la planimetria dell'autorimessa presenta difformità nelle partizioni interne, oltre a diverse altezze interne di ml 2,48 e di ml 2,32.

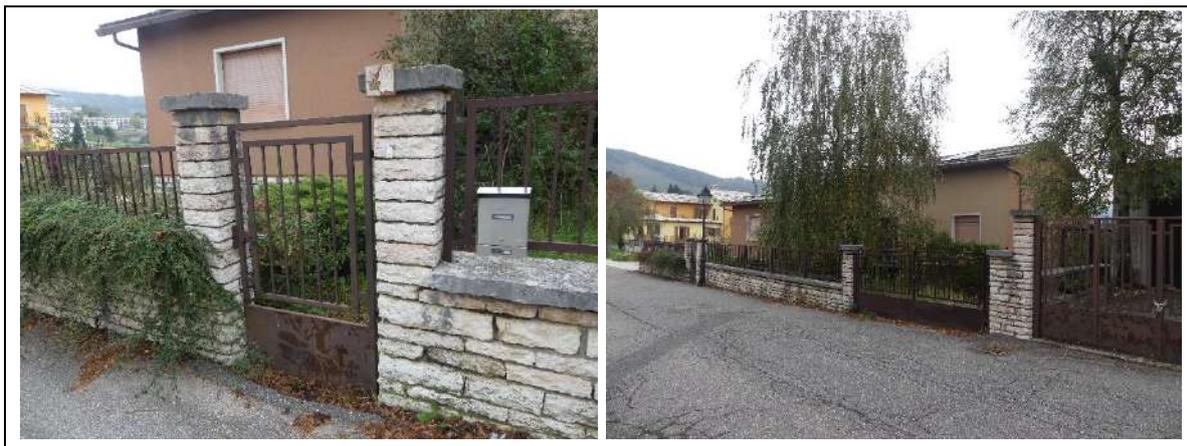
L'immobile è accessibile dalla strada pubblica Via Roma attraverso il giardino esclusivo che è dotato di accesso pedonale ed accesso carroia posizionati sulla strada pubblica Via Roma.

Figura 2: ingresso pedonale ed ingresso carroia

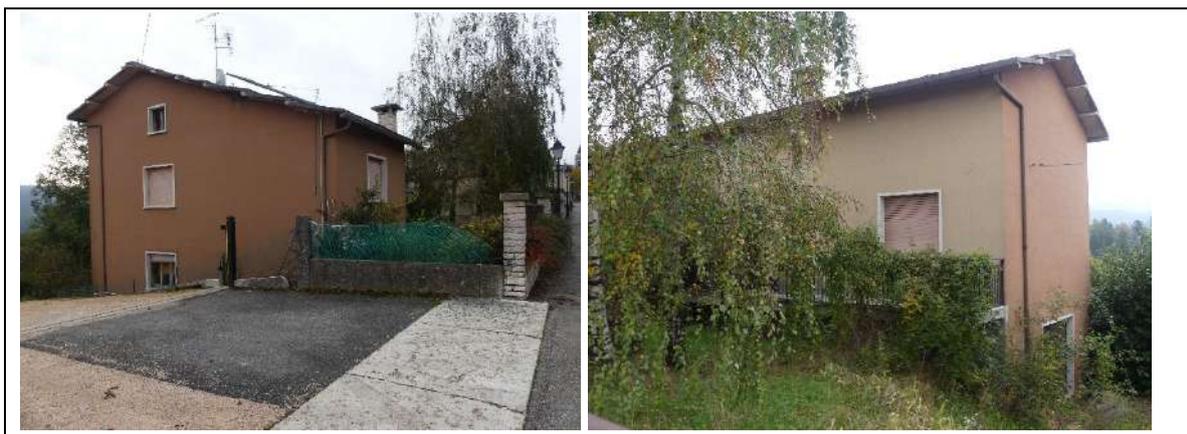
Il fabbricato ha struttura in muratura portante intonacata, solai intermedi in latero cemento, tetto a falde in latero cemento e manto di copertura in lastre di pietra della Lessinia, canali di gronda e pluviali in lamiera preverniciata.

Esternamente il fabbricato presenta murature con intonaco civile tinteggiato con color nocciola, parapetto del poggiolo in ringhiera metallica, contorni delle finestre in marmo bianco.

Figura 3: Fabbricato abitativo: facciata nord e facciata ovest-sud

Stato manutentivo/conservativo del fabbricato manifesta la necessità di interventi di ristrutturazione in considerazione degli usuali standard dei fabbricati abitativi; si suggeriscono infatti interventi quali in particolare la sostituzione dei serramenti e

delle persiane delle finestre, sostituzione delle porte di ingresso, rifacimento del servizio igienico, completamento della finitura al piano seminterrato, eventuale efficientamento termico dell'involucro del fabbricato.

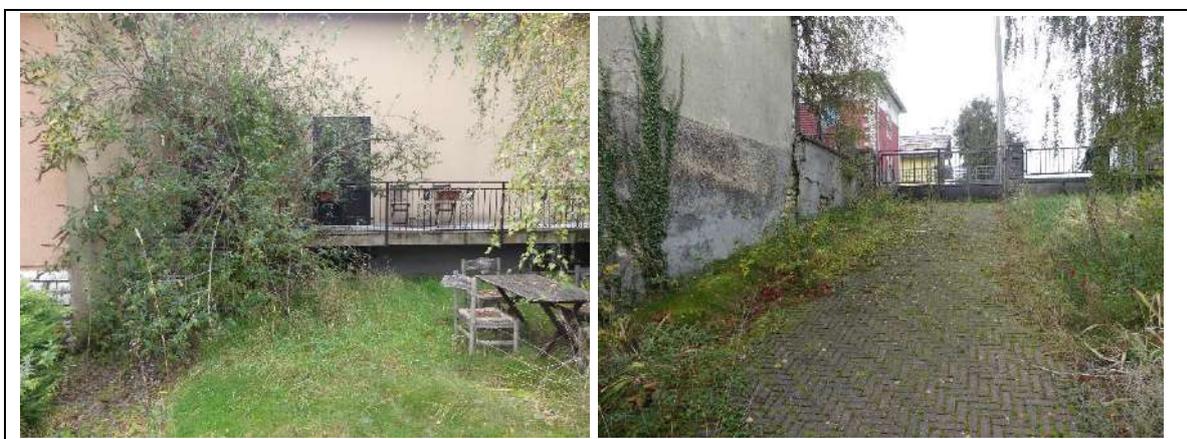
L'area del giardino si presenta in parte interessata da manto erboso e/o terreno vegetale con sporadica piantumazione ed in parte risulta pavimentata con autobloccanti (porzione di scivolo). Attualmente il giardino non risulta coltivato.

Figura 4: Giardino

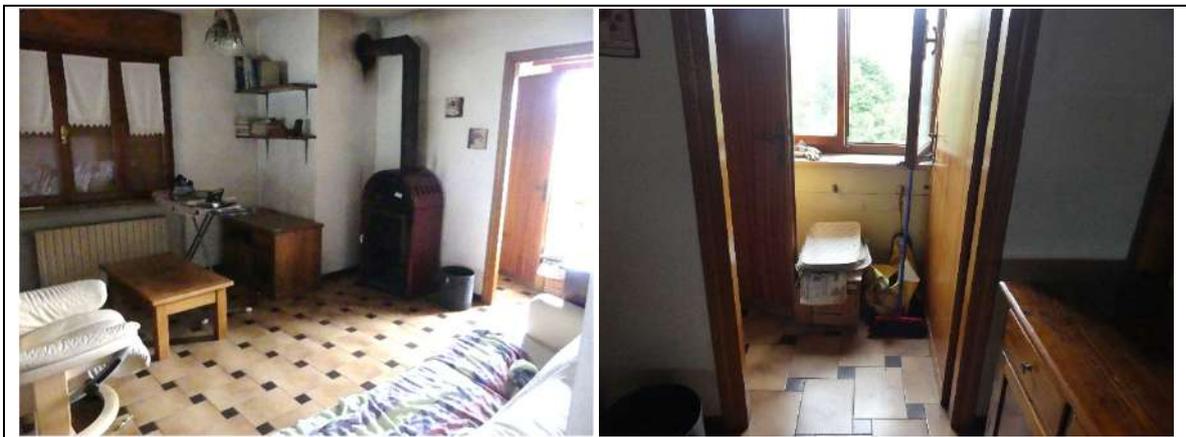
Figura 5: Soggiorno al piano rialzato ed accesso alle scale di collegamento al piano seminterrato

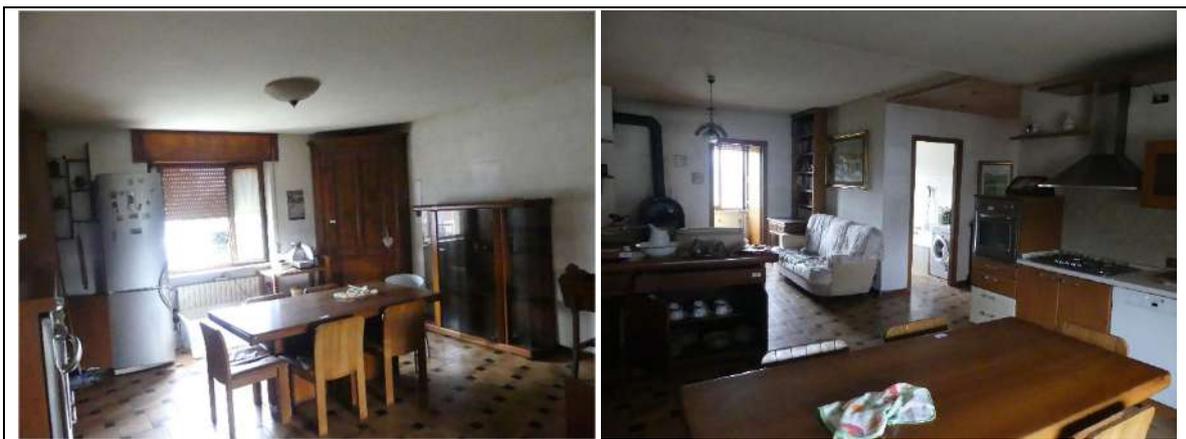
Figura 6: Cucina e soggiorno al piano rialzato

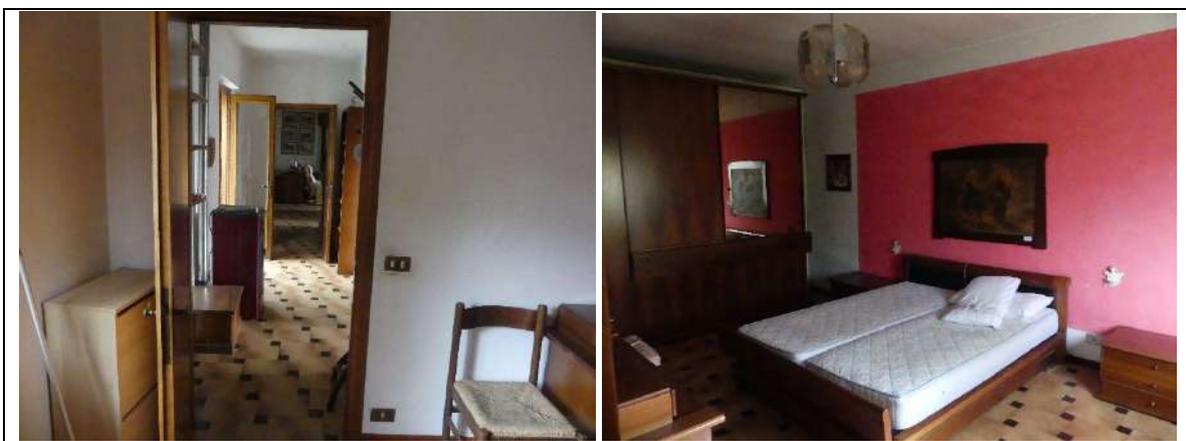
Figura 7: corridoio e camera da letto al piano rialzato

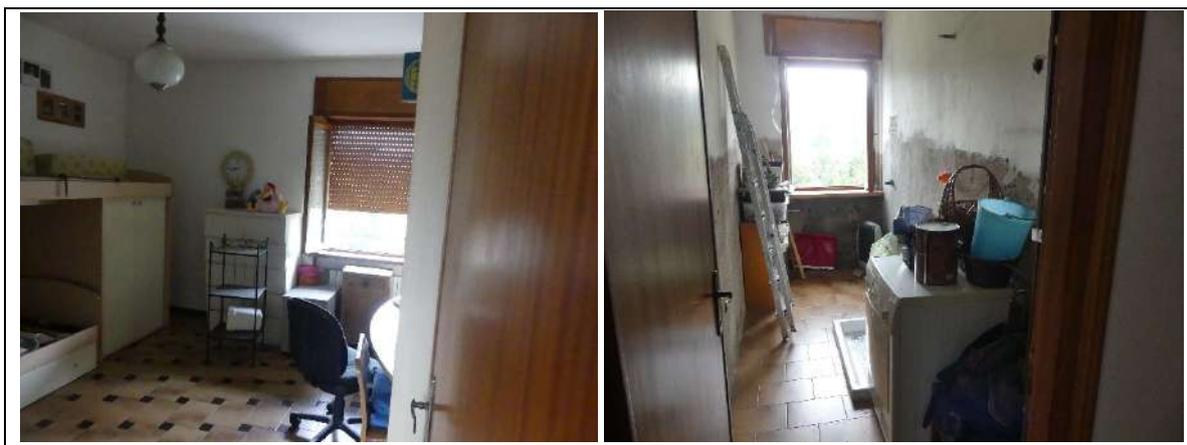
Figura 8: camera da letto e ripostiglio al piano rialzato

Si evidenzia che il ripostiglio parrebbe essere stato predisposto per la realizzazione di un secondo servizio igienico; tuttavia, risultano mancanti i rivestimenti delle pareti ed i sanitari; è unicamente presente un piatto doccia.

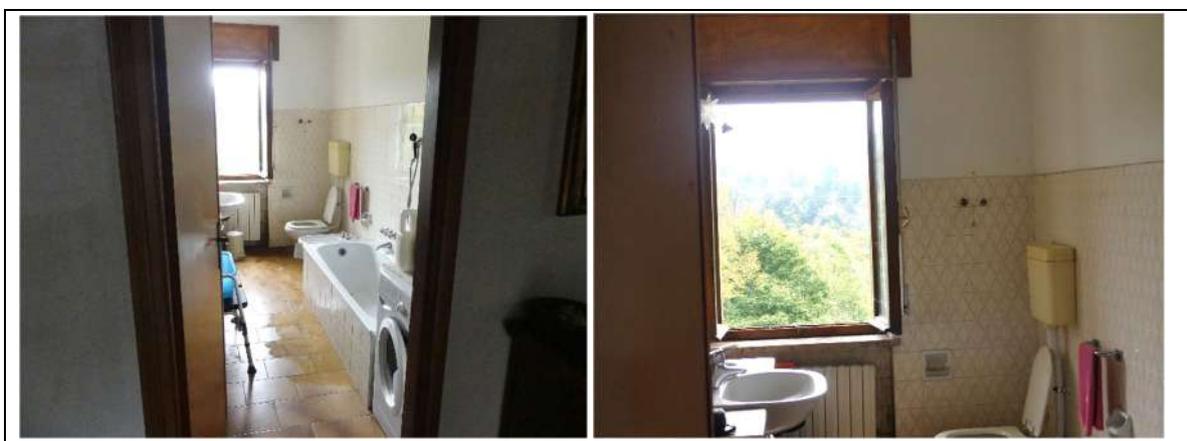
Figura 9: servizio igienico al piano rialzato

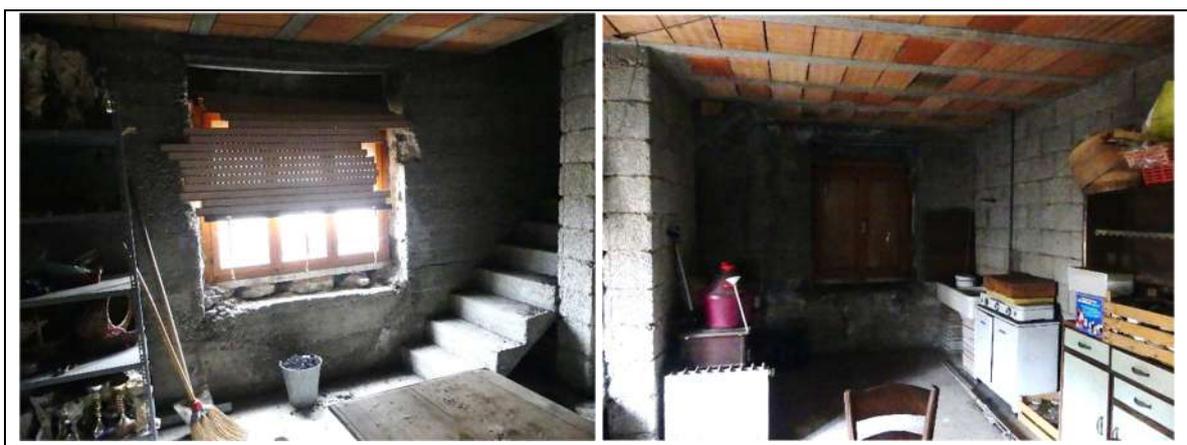
Figura 10: scala di collegamento al piano rialzato e vano canina al piano seminterrato

Tutto il piano seminterrato si presenta allo stato "grezzo": la pavimentazione è in cemento battuto e le pareti sono prive di intonaco (laterizi e cemento a vista).

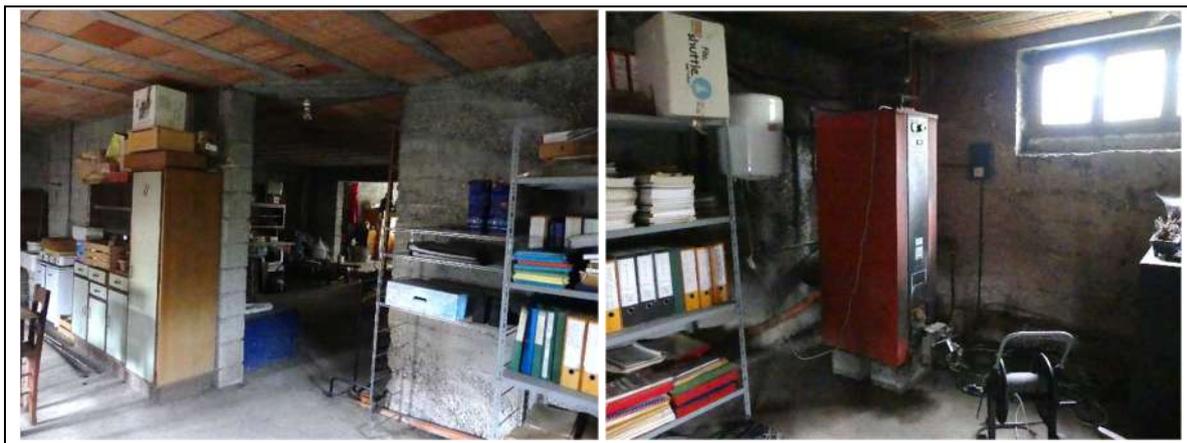
Figura 11: vano cantina al piano seminterrato

Parte del vano cantina è interessato dalla presenza di una vecchia caldaia a gasolio, che si presume non essere funzionante, vista la presenza al piano rialzato dell'abitazione di numerose stufe a legno e/o a pellet.

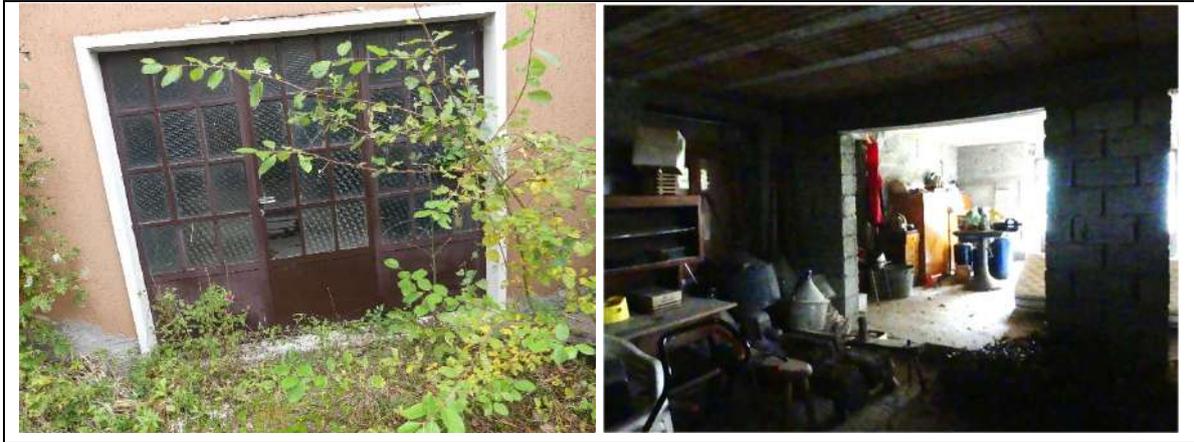
L'autorimessa **m.n. 301 sub 2** è composta da due vani aperti, uno accessibile dall'esterno al portone carraio con apertura manuale, l'altro collegato internamente dalla cantina dell'abitazione con il vano scala.

Figura 12: ingresso dall'esterno e dall'interno all'autorimessa

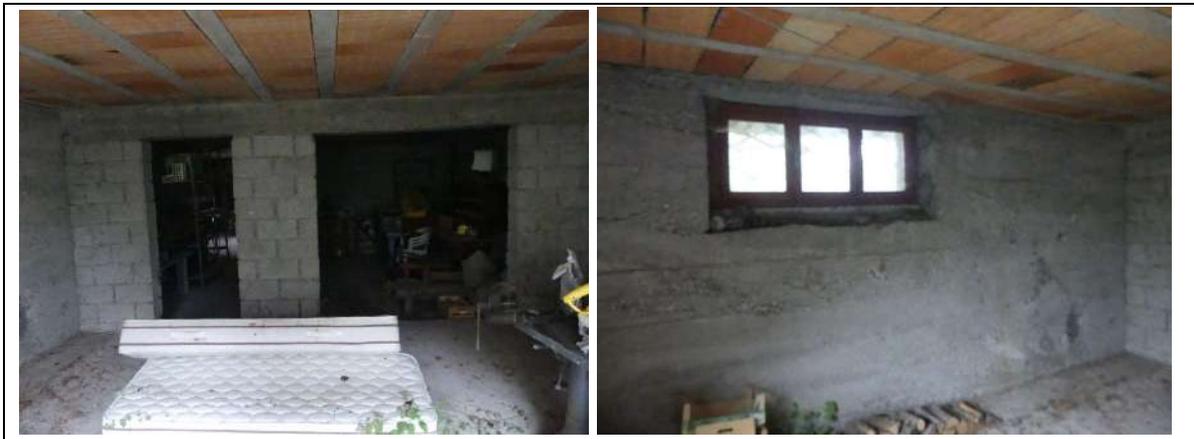
Si evidenzia che l'autorimessa, così come rappresenta nella planimetria catastale (nel progetto non è presente una divisione tra cantina ed autorimessa), presenta una partizione in blocchetti cementizi ed anche una diversa altezza interna: la porzione più a sud (ove c'è il portone di ingresso) ha un'altezza di ml 2,32, mentre la porzione

oltre la separazione ha un'altezza di circa 2,48 ml, è infatti presente un gradino in corrispondenza della parete in blocchetti cementizi.

Figura 13: vano autorimessa

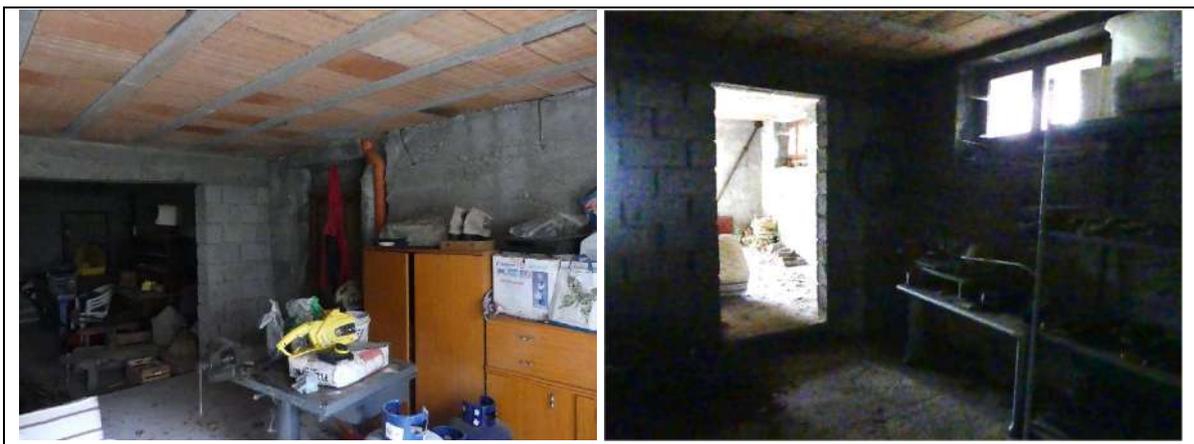
Figura 14: interno autorimessa e vano esterno autorimessa
