**TRIBUNALE DI VERONA**  
**ESECUZIONI IMMOBILIARI**

**PERIZIA DI STIMA**  
**LOTTO UNICO**

<b>Esecuzione Immobiliare</b>	<b>8/2023</b>
<b>Giudice</b>	<b>Dott. A. Burti</b>
<b>Creditore precedente</b>	██████████
<b>Parte eseguita</b>	██████████

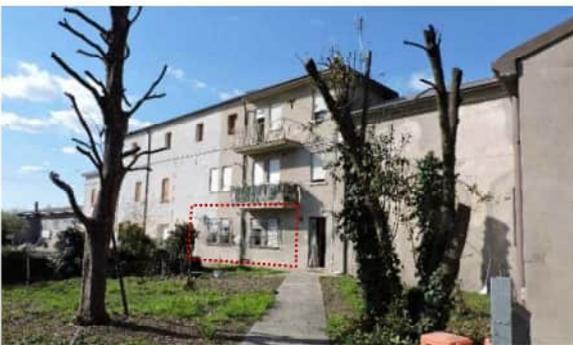
Fronte principale

Le generali condizioni manutentive del fabbricato sono sufficienti, le facciate ed il vano scala necessitano di riparazioni e ritinteggiatura.

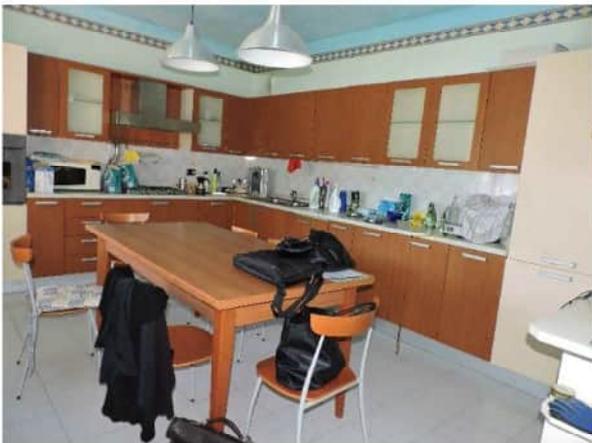
CUCINA

Sulla base di quanto riferito dalla ditta esecutata la caldaia non risulta funzionante e pertanto l'unità non risulta dotata né di acqua calda né di riscaldamento. E' presente una stufa nel vano ripostiglio.

Impianto elettrico	Sottotraccia con salvavita	
Impianto di riscaldamento.	Autonomo con radiatori, caldaia murale (Riello) ubicata in cucina e dichiarata dalla proprietà non funzionante	
Impianto fognario	Presumibile con fossa tipo Imhoff	Non visionato

L'unità abitativa, in condizioni manutentive scadenti, necessita di interventi di riparazione/rinnovo quanto meno del bagno, della caldaia/dotazione impiantistica e, in alcune parti, della finitura delle superfici murarie interne.

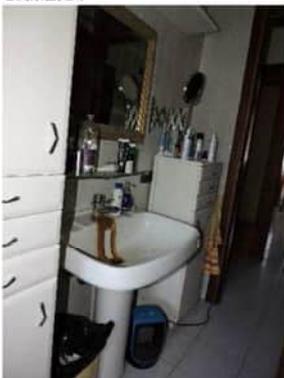
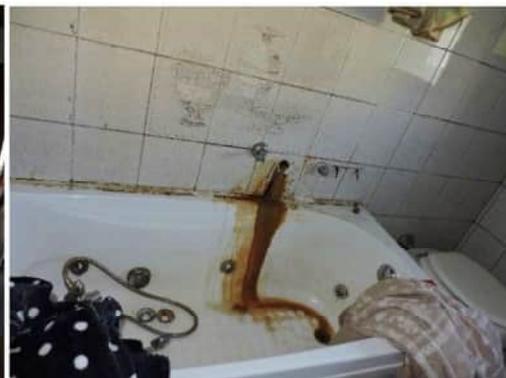
VANO IGIENICO SANITARIO

Finiture e dotazione impiantistica paiono risalire alla fine degli anni '80, le condizioni manutentive risultano assai scadenti: murature con scrostature e tracce di interventi riparativi privi di finitura al civile e tinteggiatura, tracce di muffe, presenza di cavillature sul soffitto del soggiorno, bagno da rifare integralmente presumibilmente anche a livello impiantistico.

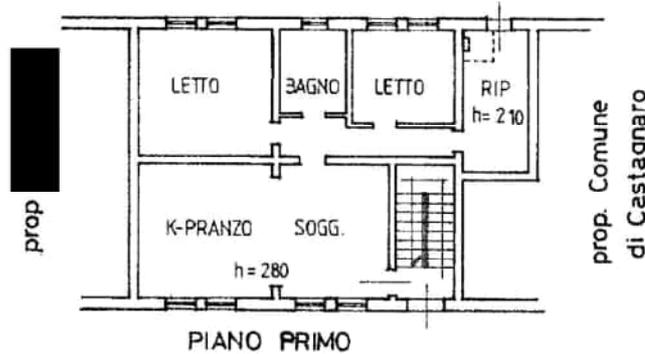
Estratto non in scala: planimetria Abitazione Fg 3 Part.21 sub 3

planimetria lievemente difforme

Per erronea rappresentazione grafica del divisorio bagno/corridoio, che nella realtà risulta privo di riseghe conformemente alla variante assentita.

La quantificazione estimativa operata dalla scrivente per la regolarizzazione delle difformità illustrate ammonta approssimativamente a **€ 3.500,00** comprensiva di oneri, diritti, sanzioni ed onorario professionale sia con riferimento alla pratica edilizia in sanatoria per il foro finestra, sia di variazione planimetrica catastale dell'unità abitativa, tenuto anche conto dell'eventuale convenienza di procedere con la ripristino dello stato dei luoghi (per scelta oppure nel caso in cui la sanabilità edilizia della medesima non risultasse conforme con gli strumenti urbanistici approvati ed i regolamenti comunali vigenti).

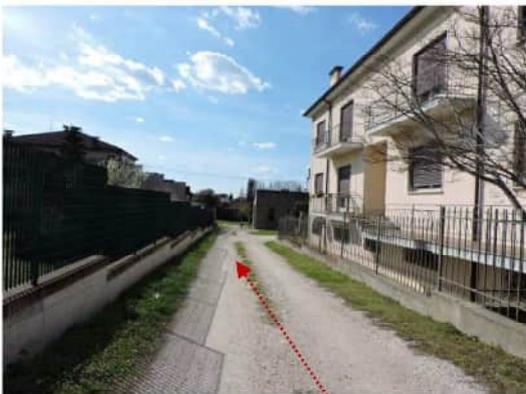
L'accesso pedonale e carroia ai beni pignorati (ed anche ad altri ovvero Part Ile 1010 e 1118) avviene, a partire dalla via Rosta, per tramite di stradello insistente su terreno di proprietà di terzi catastalmente individuato al Fg. 3 Part. 20.

Tale stradello risulta delimitato da recinzioni da ambo i lati, sia lungo il confine con l'area corrispondente alla contigua Part. 19, sia dal lato del fabbricato edificato sull'area corrispondente alla Part. 20.

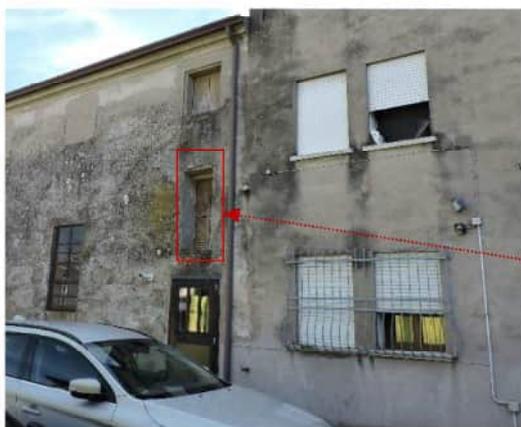
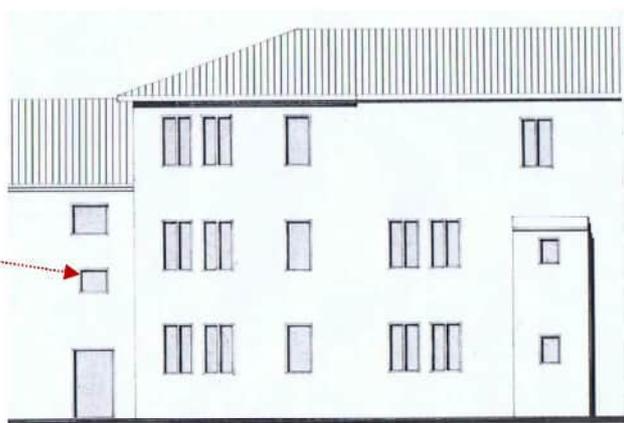
ESTRATTO TAV. VARIANTE C.E. 566 DEL 1994

La dimensione del foro finestra sul fronte nord (in corrispondenza del ripostiglio del 1° piano) risulta difforme rispetto all'ultimo titolo abilitativo rilasciato.
