**TRIBUNALE DI VERONA**  
**ESECUZIONI IMMOBILIARI**

**PERIZIA DI STIMA**

<b>Esecuzione Immobiliare</b>	<b>N. 193/2023</b>
<b>Giudice</b>	<b>Dott.ssa Paola SALMASO</b>
<b>Creditore precedente</b>	[REDACTED]
<b>Parte eseguita</b>	[REDACTED]

<b>Procedura</b>	RGE 193/2023
<b>Lotto</b>	1 (unico)
<b>Diritto oggetto di vendita</b>	Piena proprietà dell'intero
<b>Tipologia immobile</b>	Edificio industriale su 3 piani fuori terra con abitazione del custode e terreno circostante – superficie commerciale circa 4.460 mq
<b>Ubicazione</b>	Roveredo di Guà (VR), Via Cicogna, 5,6
<b>Dati catastali</b>	Catasto Fabbricati, Comune di Roveredo di Guà (VR), NCEU Foglio 14 mapp. n°91 sub. 4,5,6, NCT Foglio 14 mapp. 54,91,189
<b>VALORE DI STIMA al netto delle decurtazioni</b>	€ 820.500,00
<b>Stato di occupazione</b>	Libero
<b>Irregolarità edilizie</b>	Presenti Costi di regolarizzazione € 45.000 (già scomputati nel Valore di stima al netto delle decurtazioni)
<b>Irregolarità catastali</b>	Presenti Costi di regolarizzazione € 2.000,00 (già scomputati nel Valore di stima al netto delle decurtazioni)
<b>Esistenza di formalità non cancellabili</b>	NO
<b>NOTE</b>	Immobile abbandonato con tutte le strutture

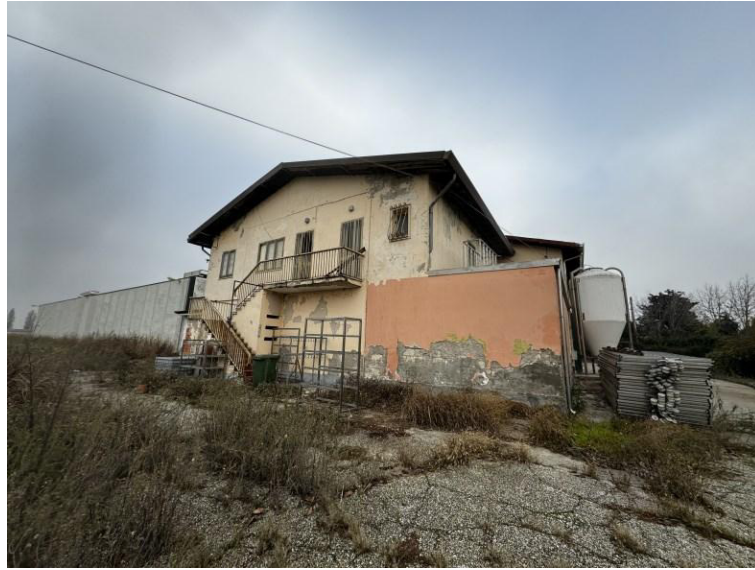
APPARTAMENTO DEL CUSTODE - PIANO PRIMO - SUB. 4

*L'appartamento è suddiviso in soggiorno, cucina, pranzo, tre camere, ingresso, due bagni, disimpegno, tre terrazze delle quali una collegata alla scala esterna di accesso al cortile.*

*Tutte le superfici murarie sono intonacate e tinteggiate. La pavimentazione è in marmette con battiscopa in ceramica. I bagni presentano rivestimenti in ceramica; uno completo di tutti i sanitari con vasca mentre l'altro presenta lavabo, wc e doccia.*

*I balconi e la terrazza risultano pavimentati in klinker con parapetti in parte in ferro a corsi verticali verniciati e in parte in muratura intonacata. Le porte interne sono in legno semplici.*

*I serramenti esterni sono in legno con vetro singolo, presenza di secondo serramento esterno in alluminio anodizzato e avvolgibile in plastica con cassonetto interno.*

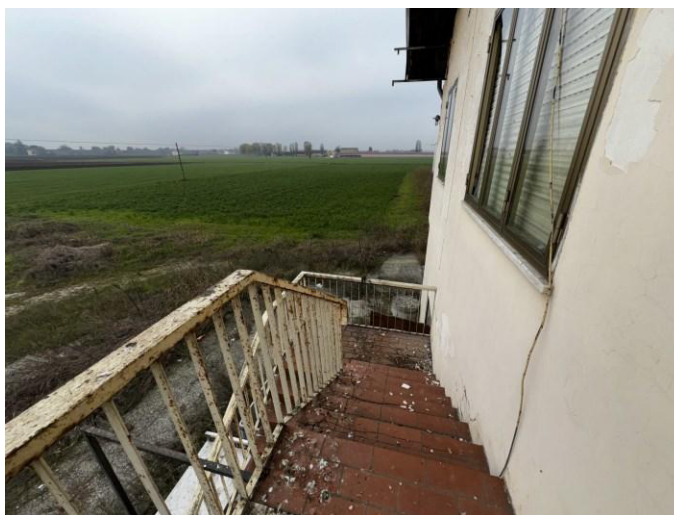
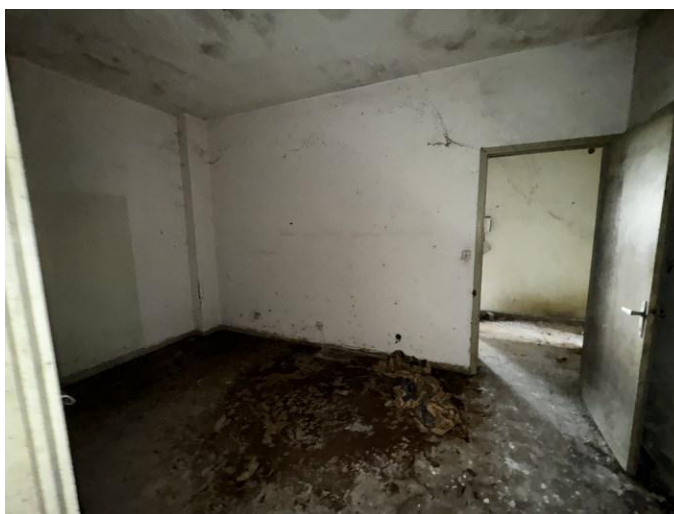
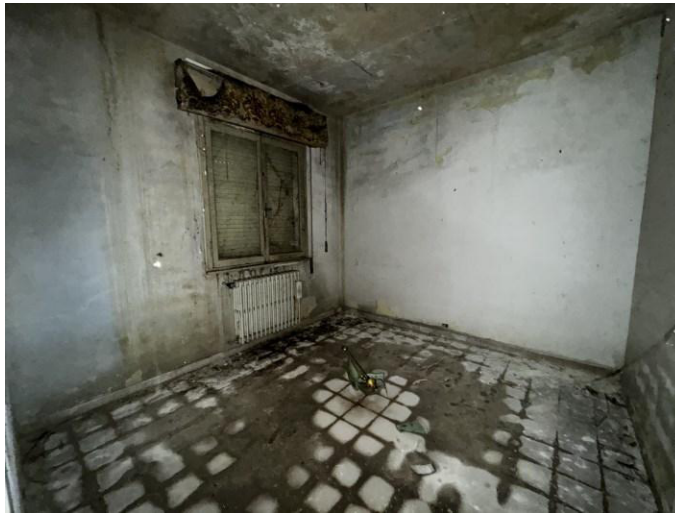
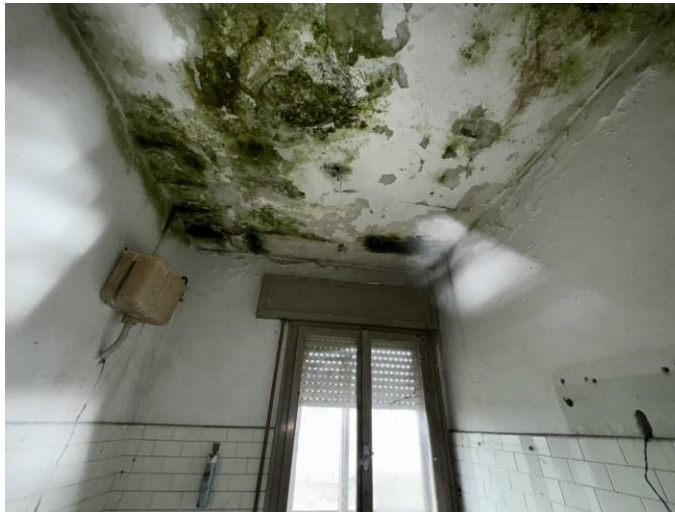
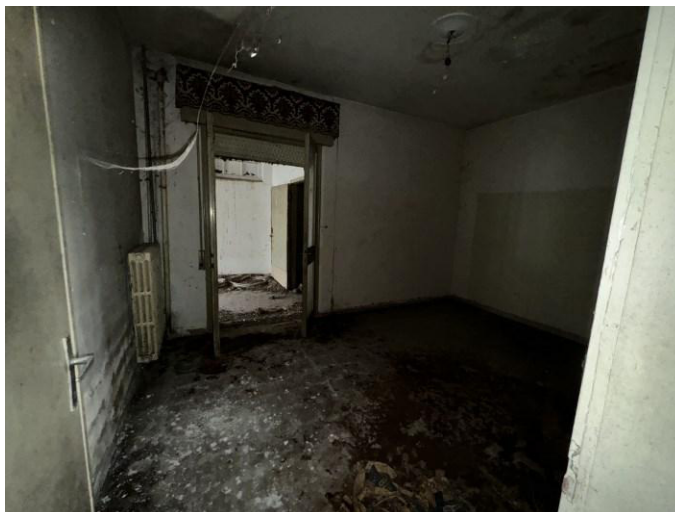
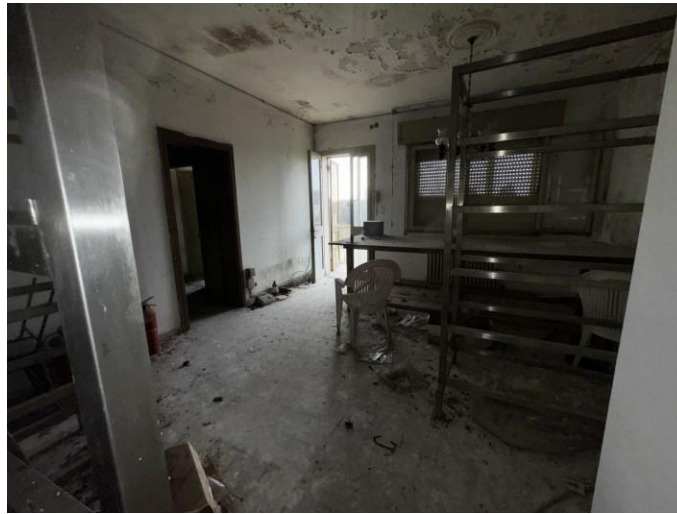
*L'appartamento risulta in pessimo stato di conservazione con muffa, infiltrazioni di acqua piovana dalla copertura e dal sopralluogo si evince che è disabitato da molti anni.*

Si evidenzia che l'unità immobiliare risulta fatiscente. La presenza di muffa, muschio ovunque e di infiltrazioni di acqua piovana sono causate dalla copertura che risulta in pessimo stato di conservazione. L'abitazione per essere abitata necessita di un intervento edilizio radicale.

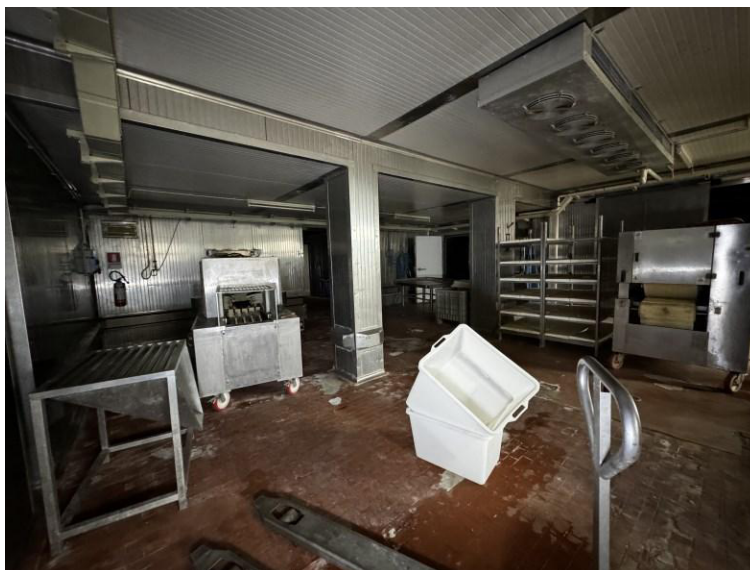
### PIANO TERRA

*Il capannone al piano terra è suddiviso in uffici e servizi igienici per un totale di circa 60 mq mentre la zona produttiva è suddivisa in vari locali di lavorazione e relativi spogliatoi e servizi igienici per un totale di circa 2.500 mq. I locali erano stati studiati per adempiere al processo produttivo della precedente società. Nonostante la planimetria catastale non sia conforme allo stato dei luoghi la stessa rende l'idea della distribuzione interna dei vari locali.*

*Esternamente sono presenti, in adiacenza al capannone, con accesso dall'esterno dello stesso la centrale termica, la sala quadri e un ripostiglio. A distanza di circa 30 metri a Sud del lotto è presente una cabina elettrica.*

*La zona direzionale risulta intonacata e tinteggiata con pavimento e battiscopa in ceramica, porte interne in legno in parte semplici e in parte con specchiatura in vetro. I serramenti sono in legno con vetro tipo vetrocamera; presenza di tapparelle in pvc con cassonetto interno. Il servizio igienico è rivestito in ceramica e presenta lavabo, wc e bidet. L'accesso alla zona uffici avviene sia internamente dalla zona produttiva che esternamente dalla corte comune sub. 5.*

*La zona di produzione risulta rivestita prevalentemente con pannelli sandwich, mentre la pavimentazione risulta in cemento industriale. Sono presenti impianti per il trasporto dei prosciutti da una sala all'altra, impianti e canalizzazioni per la stagionatura e la*

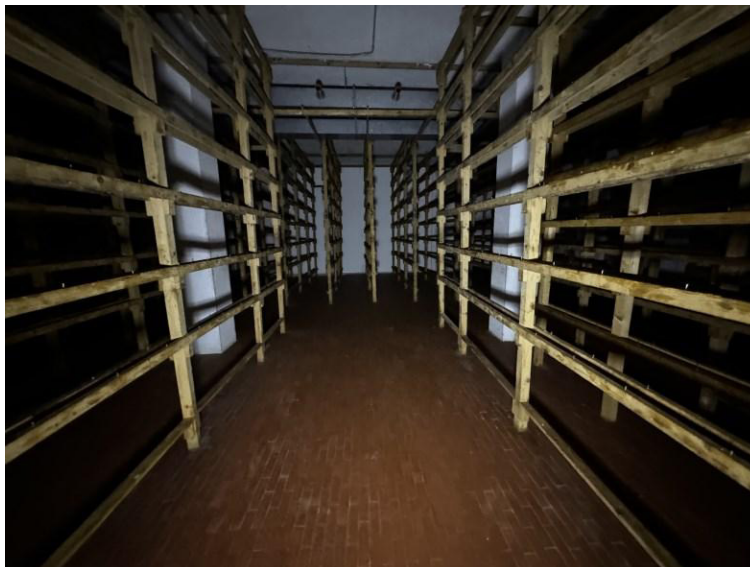
## PIANO PRIMO

*Attraverso la scala interna si accede al piano primo suddiviso in alcuni locali dismessi per un totale di circa 570 mq (prima dell'ampliamento del capannone al piano terra essi servivano per la stagionatura dei prodotti). A tale piano arriva il montacarichi.*

*Da tale piano è possibile accedere alla copertura del capannone per eventuali manutenzioni degli impianti ivi presenti.*

*La pavimentazione è in mattonelle tipo Klinker e le superfici murarie risultano intonacate e tinteggiate. I serramenti al momento del sopralluogo risultavano tamponati internamente con polistirolo o altro materiale coibentante pertanto lo scrivente non ha potuto visionare gli stessi se non la presenza di tapparelle esterne in legno. I pochi impianti presenti sono per la maggior parte a vista.*

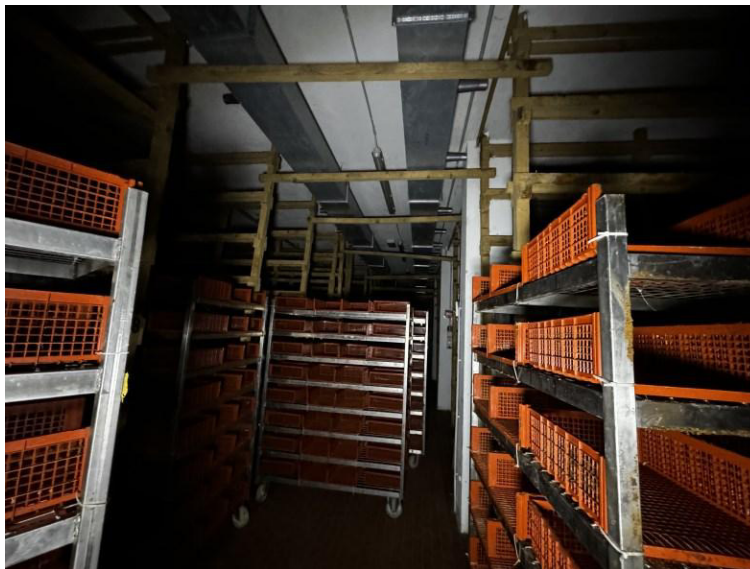
## PIANO SECONDO

*Come per il piano primo attraverso la scala interna si accede al piano secondo suddiviso in due locali per un totale di circa 300 mq che, come per il piano primo, risultano dismessi, (prima dell'ampliamento del capannone servivano per la stagionatura dei prodotti). A tale piano arriva il montacarichi. La pavimentazione è in mattonelle tipo Klinker e le superfici murarie risultano intonacate e tinteggiate. I serramenti al momento del sopralluogo risultavano tamponati internamente con polistirolo o altro materiale coibente pertanto lo scrivente non ha potuto visionare gli stessi non la presenza di tapparelle esterne in legno. I pochi impianti presenti sono per la maggior parte a vista.*

*A livello generale per quanto riguarda l'intero complesso edilizio si è rilevato che una centrale termica è a servizio del capannone, inoltre è dotato di impianto elettrico 220/380v. L'edificio per quanto riguarda la parte Ovest dell'immobile è costituito da un piano con struttura prefabbricata in cemento armato mentre per la parte Est dell'immobile fronte strada è su tre livelli collegati sia da delle scale che da un monta carichi. Al momento del sopralluogo lo scrivente non ha avuto accesso alla centrale elettrica e alla sala quadri e alla cabina elettrica posta a Sud del lotto. In merito alla conformità edilizia il Comune ha recuperato la maggior parte dei titoli edilizi ad eccezione di quello originario data la vetusta epoca di costruzione del fabbricato originale (l'archivio comunale non ha documentazione antecedente il 1965); La planimetria catastale attualmente in atti presso l'Agenzia delle Entrate di Verona è stata approvata il 09/02/2004 ove la conformazione interna non risulta conforme (modifiche alle partizioni interne e prospettiche).*

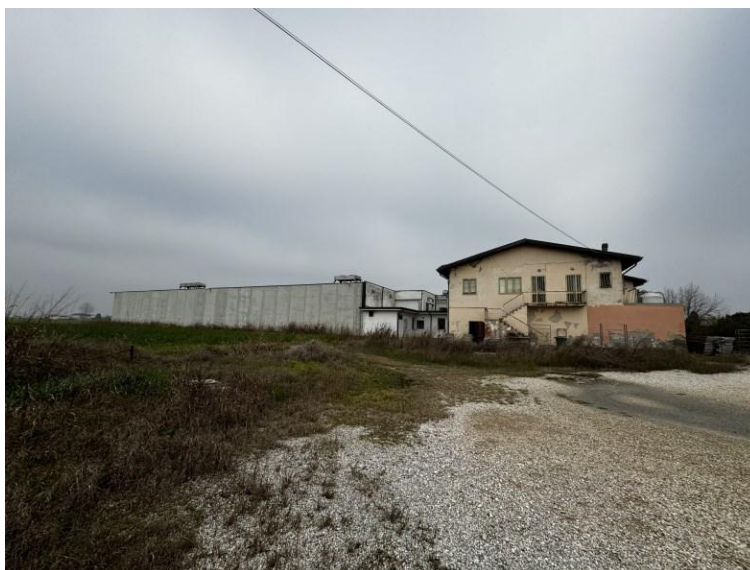
## CORTE ESTERNA SUB. 5 e 6

*Esternamente all'edificio è presente una corte esterna che risulta in parte pavimentata nella zona fronte strada e per la maggior parte lasciata a verde; essa risulta in parte attribuita come corte esclusiva al capannone di cui al sub. 6 e in parte identificata come bcnc sub. 5 ai sub. 4 e 6 (corte comune). Su tale area sono presenti vari pozzetti che lo scrivente non ha potuto ispezionare ma da una lettura dei progetti approvati potrebbero corrispondere a fosse perdenti, pozzo, ispezioni varie, ecc. In merito a quest'ultimo lo scrivente ha effettuato ricerche presso il Genio Civile e ha verificato l'esistenza di una richiesta per il pozzo suddetto che tuttavia non è stata conclusa. A tal fine non potendo sapere se tale impianto risulti funzionante decurterà in maniera prudentiale dal valore di stima i costi per la chiusura dello stesso e la realizzazione di uno nuovo.*

*La corte risulta recintata solo nella parte Est fronte mappale 54 e via Cigogna con recinzione composta da muretto in cls e sovrastante ringhiera in ferro verniciato a corsi verticali. L'accesso carraio avviene attraverso ampio cancello in ferro zincato elettrificato con apertura a distanza mentre l'accesso pedonale è possibile attraverso cancelletto in ferro zincato. Sulla recinzione sono presenti i contatori del gas (esternamente) e dell'acqua (internamente).*

*Sul lato Est del lotto adiacente al capannone è presente un piccolo box prefabbricato non autorizzato e da rimuovere.*

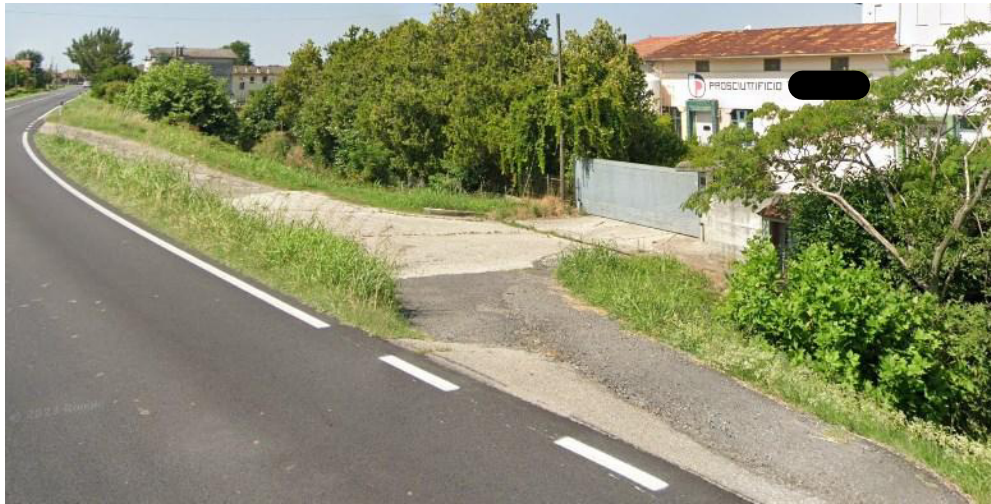
*TERRENO – MAPP. 54*

*Trattasi di un terreno adibito al collegamento tra via Cicogna e l'accesso carraio e pedonale alla proprietà. Il mappale parzialmente risulta asfaltato una porzione per l'ingresso e l'uscita sulla via principale mentre la rimanenza presenta parti inerbate, alberate, e un fossato. Il terreno risulta delimitato ad Est dalla recinzione dello stabilimento e a Ovest dalla strada principale.*

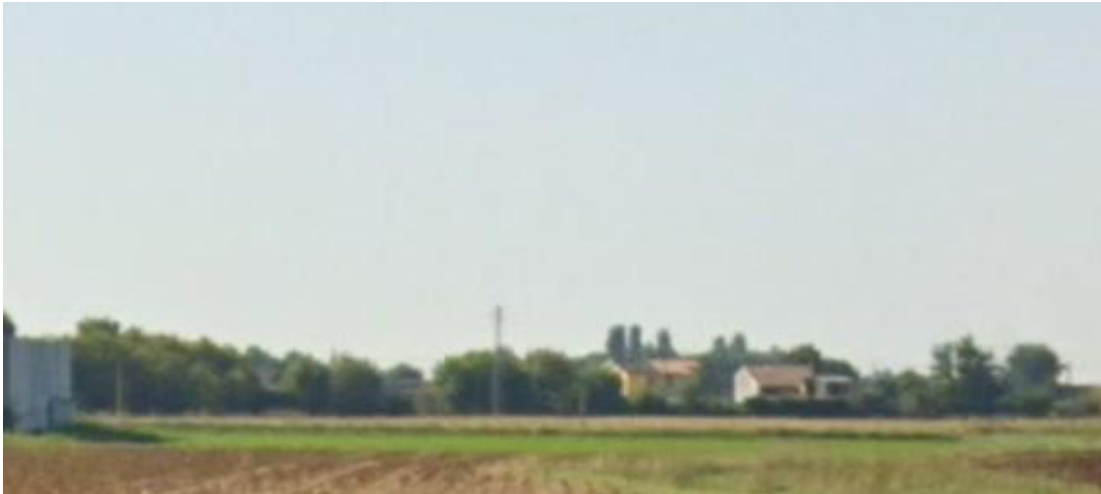
#### *TERRENO – MAPP. 189*

*Trattasi di un terreno di circa 5000 mq che originariamente era unito al mappale ex 44, frazionato a seguito dell'edificazione dell'ampliamento del capannone. Come già detto tale area era soggetta a convenzione edilizia per l'ampliamento dell'attività produttiva e vincolata a rimanere area a verde e a parcheggio. Inoltre, analizzando i vari elaborati delle varie concessioni in tale area doveva ricadere il nuovo depuratore.*

*Allo stato attuale il terreno risulta inerbato. L'accesso è possibile dal mappale 91 o da uno stradello che corre lungo il fosso posto a Ovest del terreno con accesso da una strada perpendicolare a via Cicogna.*
