TRIBUNALE ORDINARIO - CASTROVILLARI

ESPROPRIAZIONI IMMOBILIARI

91/2022

CONSULENZA ESTIMATIVA GIUDIZIARIA

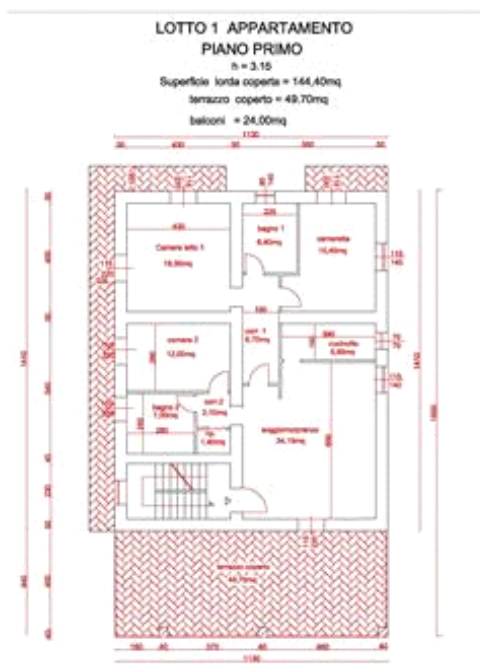
Stato di fatto appartamento al piano primo

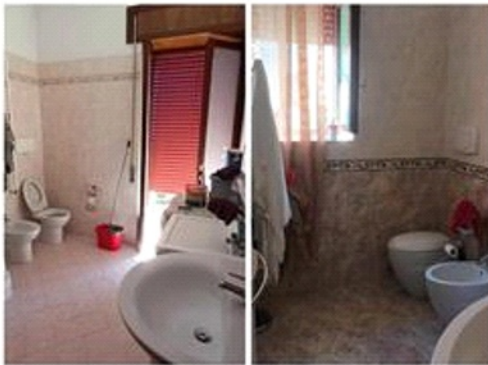
ESPEC. N°61 87.2022 ROE TRIBUNALE CASTROVILLARI - LOTTO 1 - APPARTAMENTO PIANO PRIMO - SHOW
VIA CUTURA 31 - ROCCA IMPERIALE

bagni appartamento piano primo

I due bagni e la cucina presentano pavimenti e pareti, pavimentati e rivestiti con piastrelle in ceramica di buona qualità. Il vano-scala è privo di ascensore.

L'impianto idrico-sanitario dei due bagni è funzionante; il bagno contraddistinto con il n°1 è dotato delle seguenti apparecchiature: water, bidet, lavandino e vasca da bagno ad angolo.

Il bagno contraddistinto sulla pianta dello stato di fatto (alleg. n°6) con il n°2 è dotato delle seguenti apparecchiature: water, bidet, lavandino, piatto-doccia con box.

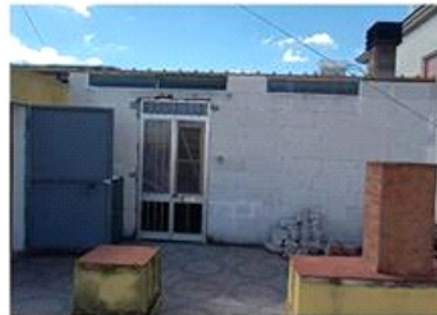
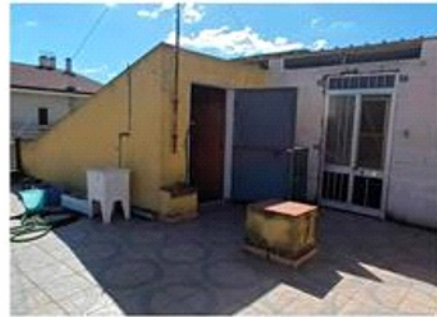
ESPEC. N°61 87.2022 ROE TRIBUNALE CASTROVILLARI - LOTTO 1 - LASTRICO SOLARE E LOCALE SGOMBERO
PIANO SECONDO - VIA CUTURA 31 - ROCCA IMPERIALE

Accessori al piano secondo: locale sgombero - lastrico solare

Per quanto concerne il lastrico solare è pavimento con pietra naturale con ringhiera metallica perimetrale; la copertura ad una falda è stata realizzata con struttura portante in profilati d'acciaio e con sovrastante manto di copertura in coinbentati. Perimetralmente è tamponato con blocchetti in poroton.

E' altresì presente un impianto fotovoltaico da 3,00kw, con pannelli fotovoltaici montati sulla falda sud della copertura realizzata sul lastrico solare e con inverter custodito nel sottostante locale di sgombero.

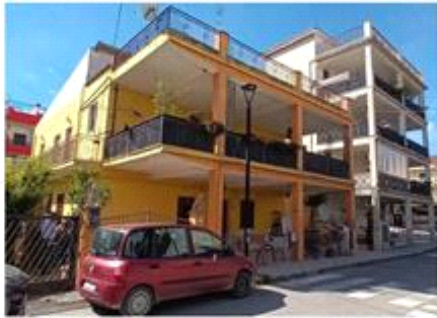
ESSEC. IMB. N° 91/2022 TRIBUNALE CASTROVILLARI - LOTTO 1 VISTA ESTERNO LATO NORD VIA CUTURA 31 LATO EST - ROCCA IMPERIALE

Esterno fabbricato: vista da via Cutura 31 e lato Est

Opere di finiture: Esternamente il fabbricato di maggior consistenza si presenta completamente intonato e successivamente tinteggiato con pitture al quarzo con tonalità paglierino. Gli intonaci sono stati realizzati verosimilmente all'epoca di costruzione del fabbricato, mentre la tinteggiatura

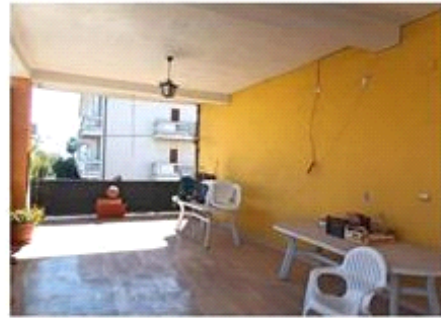
ESSEC. IMB. N° 91/2022 TRIBUNALE CASTROVILLARI - LOTTO 1 TERRAZZO COPERTO APPARTAMENTO PIANO PRIMO VIA CUTURA 31 - ROCCA IMPERIALE

Terrazzo coperto facciata Nord con affaccio su via Cutura

Le difformità sono regolarizzabili mediante: La porzione di fabbricato in c.c.a. adibito a porticato al piano terra, terrazzo coperto al piano primo e lastrico solare al piano secondo, realizzata abusivamente, visto che non è stato emesso dal Comune di Rocca Imperiale, nessun ordine di demolizione. Considerato che trattandosi di un portico e due terrazzi aperti su tre lati, non porta ad un aggravio nè volumetrico, nè urbanistico. Visto che sono state rispettate le distanze dagli altri fabbricati e l'allineamento stradale su via Cutura ai sensi de D. M. n°1444.68; dato che l'intervento risulta conforme alla disciplina urbanistica ed edilizia vigente sia al momento della sua realizzazione che al momento della presentazione della domanda; valutato tutto ciò, si può affermare che il portico/terrazzo su tre livelli, può essere regolarizzato, tramite un Permesso di Costruire in sanatoria, ai sensi dell'art. 36 del D.P.R. n°380.2001 e s.m.i. La superficie totale non residenziale del Lotto 1 non assentita da regolare titolo autorizzativo è costituita sia dai 49.70mq per il terrazzo coperto al piano primo, che dalla superficie complessiva del piano secondo, tra terrazza scoperta (62,10mq) e locale di sgombero (128.20mq). Considerando ai sensi del D. M. 10.05.1977, si ha una superficie totale coperta $Sc = 0.60 Snr$; dove $Snr =$ superficie non residenziale, si ha in definitiva: $Sc = (49.70 + 62,10 + 128,20) \text{ mq} \times 0.60 = 240 \text{ mq} \times 0.60 = 144\text{mq}$. Considerato che con la Delibera del Consiglio Comunale n°3 del 27.01.2011, il Comune di Rocca Imperiale ha adeguato alle variazioni ISTAT, ai sensi dell'art. n°16 del D.P.R. n°380.2001 il costo di costruzione per il rilascio dei Permessi di costruire e per le Denunce di attività a 231,77€/mq Applicando il D. M. 801 del 10.05.1977 si ha: $144\text{mq} \times 231,77\text{€/mq} = 33.374,88\text{€}$ Essendo un Comune con popolazione < 50.000 abitanti, si applicherà una percentuale pari ad 8%. Si
