Tribunale di Castrovillari
Sezione Civile
Ufficio Esecuzioni Immobiliari

Procedura Esecutiva n. 29/2000 N.R.G.E.

PERIZIA
RELAZIONE INTEGRATIVA
(Gennaio 2022)

Consulente Tecnico di Ufficio:
Ing. Francesco CONVERTI

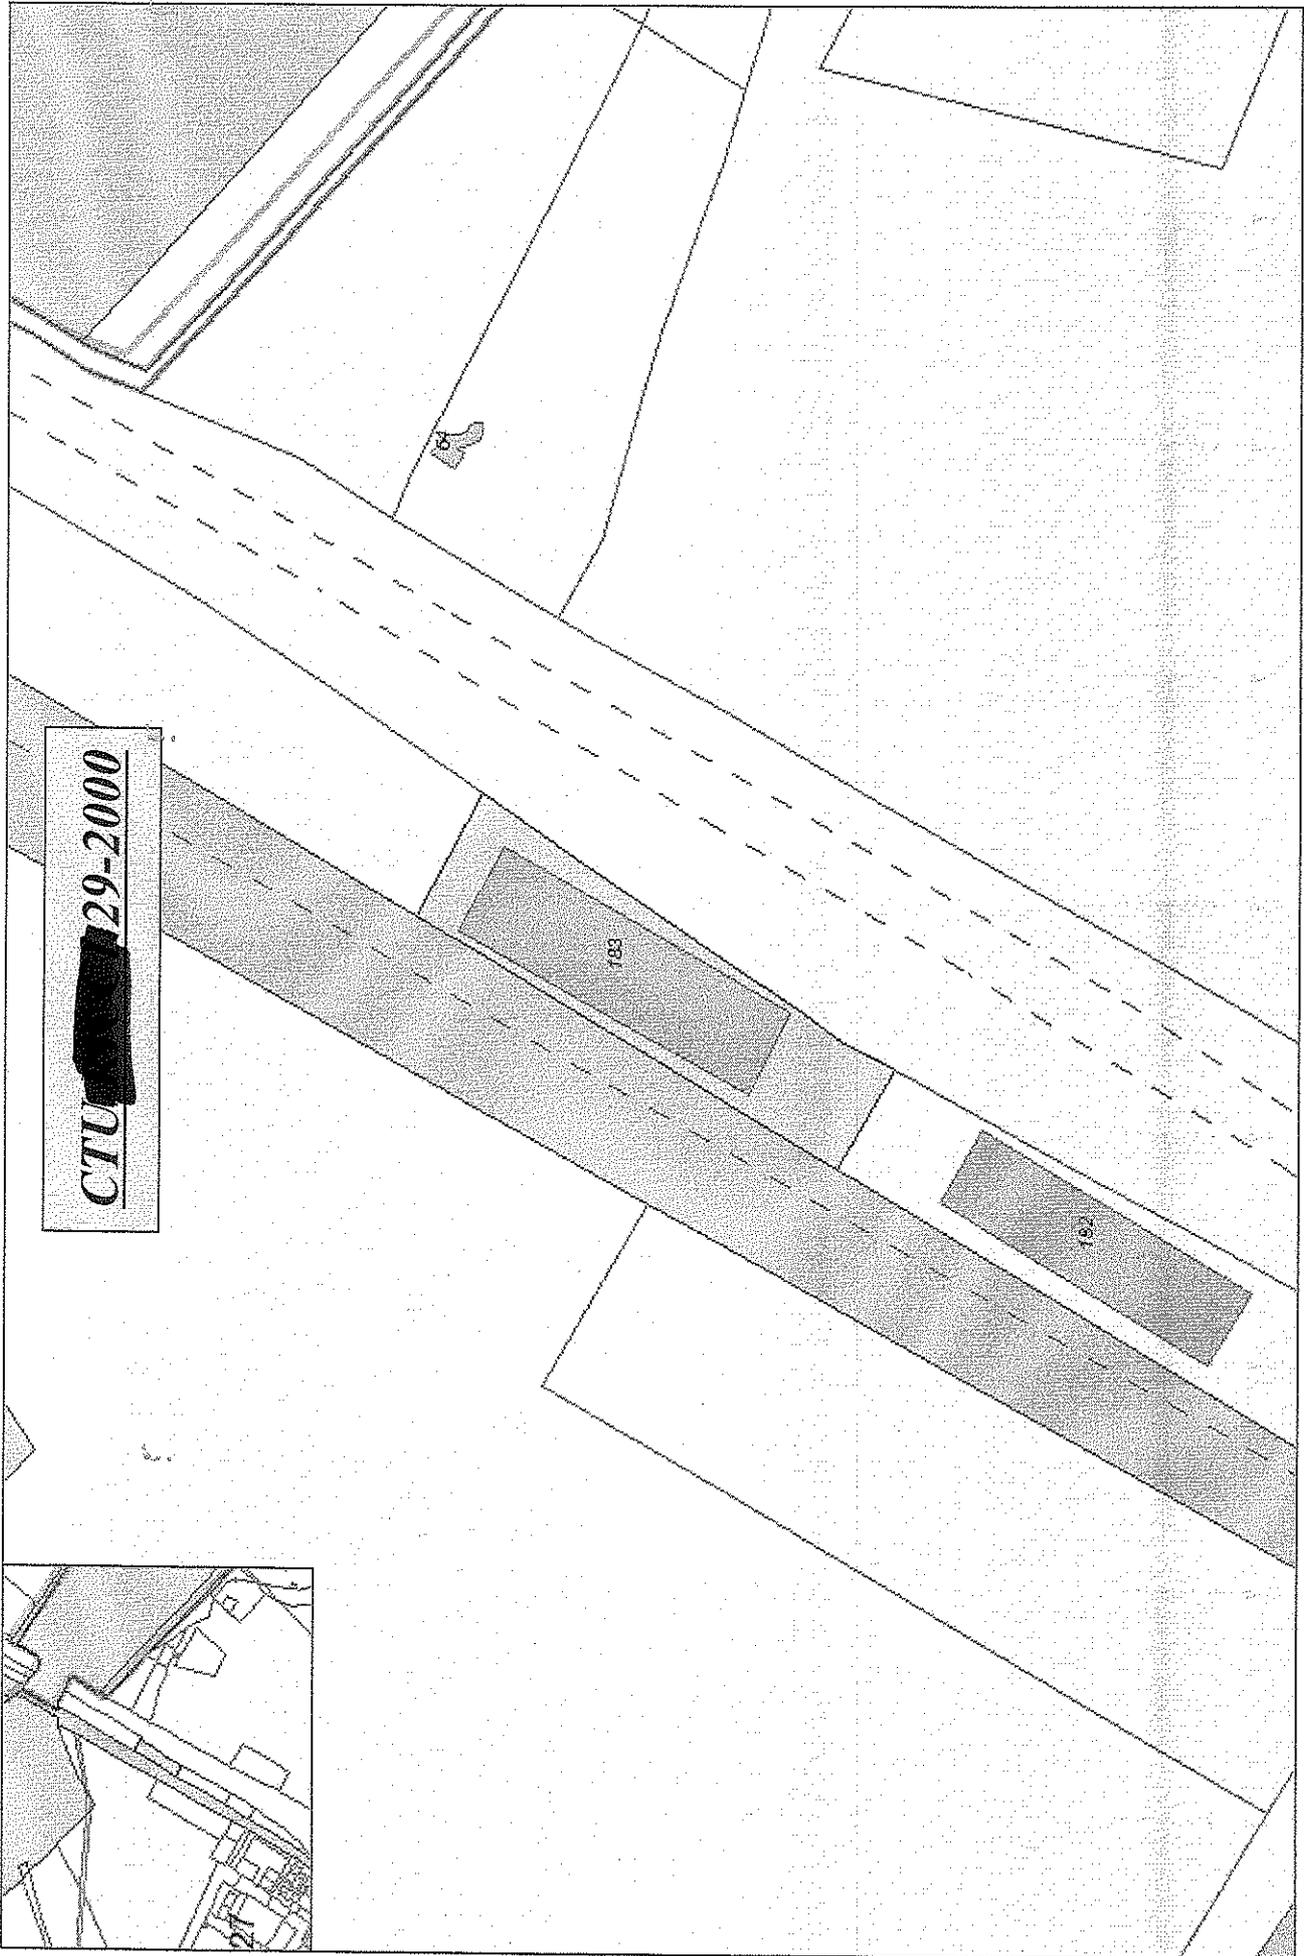
Part.lla n. 182-altra prop. non cond.

Part.lla n. 60-altra prop. non cond.

Spazio occupato con materiali edili e traverse in legno da proprietà non condominiale limitrofa (p.lla n. 182).

limite di proprietà catastale

proprietà FFSS

Spazio occupato con materiali edili coperto da capannone in acciaio as servito a negozio ferramenta (sub.4)

-La consistenza della corte del fabbricato di cui fa parte l'immobile sia catastalmente che nello stato dei luoghi è ben definita e delimitata:

LATO Ovest ingresso principale è delimitata dalla ex statale n. 106 oggi Via Taranto;

LATO Est facciata posteriore o secondaria è ben delimitata da muri e recinzioni eseguite dalla proprietà limitrofa Ferrovie dello Stato;

LATO Nord è mediamente individuabile da una linea immaginaria pari a 5,85ml parallela alla facciata del fabbricato;

LATO Sud è mediamente individuabile da una linea immaginaria pari a 15,50ml parallela facciata del fabbricato.

La consistenza nominale dell'intero lotto risulta estesa 1068,00 mq catastali e le strutture del Fabbricato in elevazione ne occupano circa la metà.

Si veda TAVOLA 03 ALLEGATA per una migliore comprensione.
