# TRIBUNALE ORDINARIO - CASTROVILLARI

# 141/2022

## CONSULENZA ESTIMATIVA GIUDIZIARIA

**Appartamento con annesso locale magazzino** a MANDATORICCIO via Fontana 42, della superficie commerciale di **268,60** mq per la quota di:

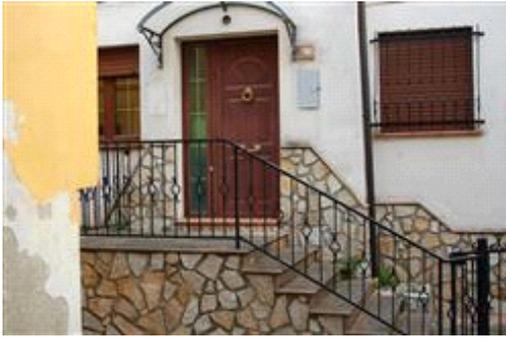
*ingresso principale*

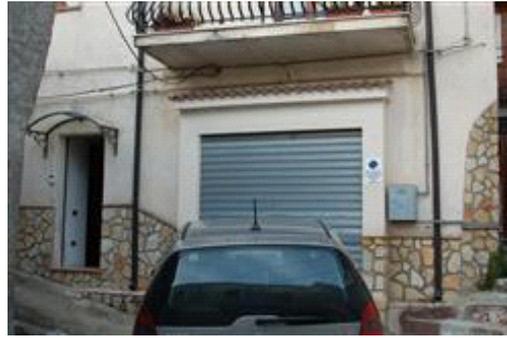
*ingresso secondario e porta magazzino*

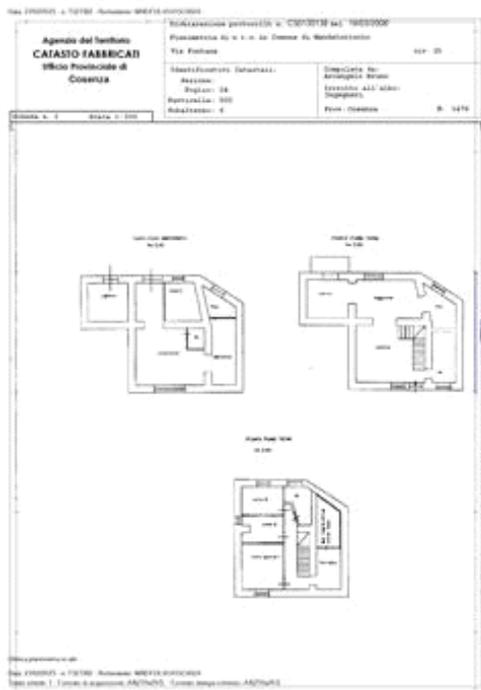
La planimetria catastale del Lotto n.1 non corrisponde allo stato di fatto (Allegati nn.2-3). Infatti, l'immobile si presenta con una diversa distribuzione interna e con una diversa dimensione di alcune aperture sia interne che esterne. In particolare:

- la porta di ingresso al vano indicato come legnaia nella scheda catastale è stata ampliata e sostituita con una saracinesca;
- nella scheda catastale non sono presenti i gradini che attualmente superano il dislivello tra l'ingresso e il vano tavernetta indicato nella scheda catastale;
- nel vano indicato nella scheda catastale come tavernetta, sono state demolite le pareti del bagno ed è stato realizzato un nuovo bagno;
- l'apertura nel muro portante tra la tavernetta e il caminetto indicata nella scheda catastale è stata chiusa e aperta sempre nel muro portante in altra posizione;
- è stata demolita la parete che divideva il caminetto e il ripostiglio indicata nella scheda catastale e in quest'ultimo ambiente è stata realizzata una scala a chiocciola.

- nel solaio del vano ripostiglio indicato nella scheda catastale è stato realizzato il foro per l'arrivo della scala a chiocciola del piano sottostante;

- il primo piano è sostanzialmente identico a quanto riportato nella scheda catastale fatta eccezione della canna fumaria presente nel terrazzo, quest'ultimo allo stato attuale è coperto e chiuso con vetrate e pannelli coibentati.

La difformità catastale può essere sanata con la presentazione della variazione della planimetria catastale mediante la procedura telematica Docfa. I costi per la variazione catastale possono essere stimati in €1.200,00 comprensivi di oneri catastali e spese tecniche.

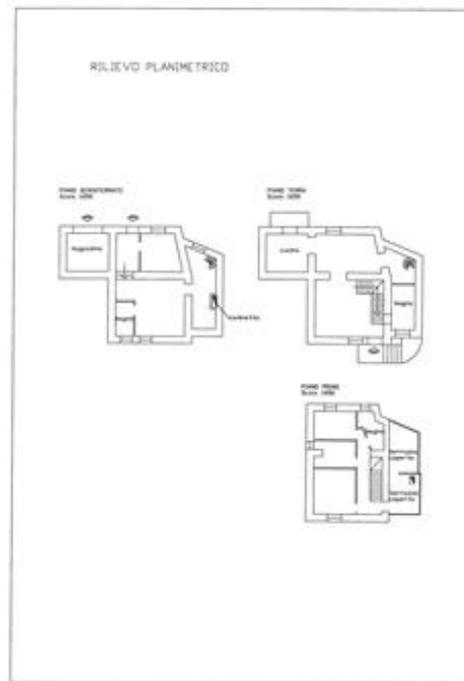
rilievo planimetrico

Il fabbricato misura una superficie lorda complessiva di mq 253 oltre il terrazzo coperto e il balcone di complessivi mq 22 e il magazzino di mq 18. La superficie utile è pari a mq 162 così distribuita:

- piano seminterrato: ingresso mq 6, vano mq 10, vano mq 22, vano mq 13, bagno mq 4;
- piano terra: vano mq 27, vano mq 16, cucina mq 11, disimpegno mq 5, bagno mq 7;
- piano primo: disimpegno mq 8, vano mq 8, vano mq 7, vano mq 13, bagno mq 5.
