TRIBUNALE ORDINARIO - CASTROVILLARI

128/2021

CONSULENZA ESTIMATIVA GIUDIZIARIA

BENI IN FRANCAVILLA MARITTIMA VIA LUIGI BASSO 33

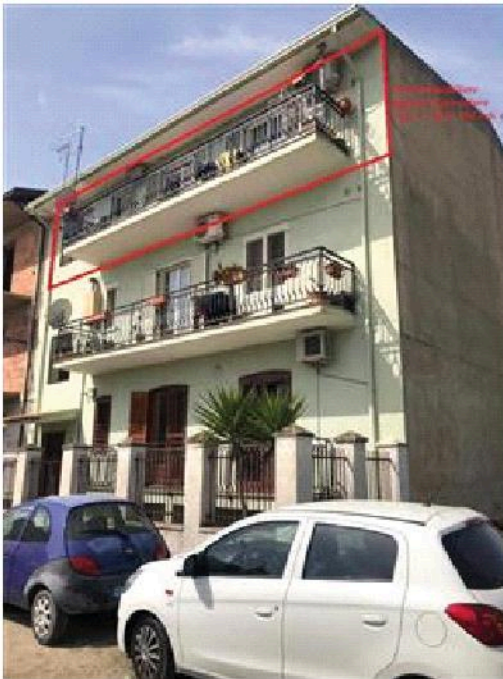
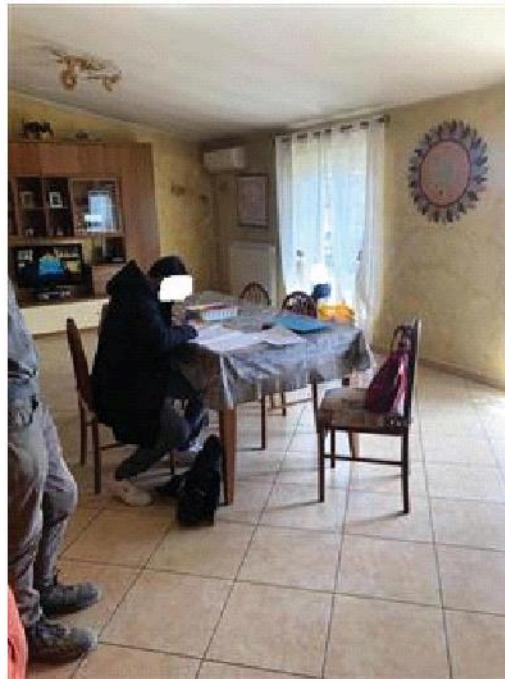
Il fabbricato è stato costruito nel 1980 e successivamente nel 1984 è stata realizzata la sopraelevazione del secondo piano. Presenta una struttura portante in muratura di blocchi, il tetto si presenta a due falde con manto di copertura in tegole. Il fabbricato è munito di una piccola area di corte sul prospetto anteriore e posteriore delimitata da una recinzione costituita da muretto con sovrastante ringhiera. L'accesso avviene da un cancello pedonale prospiciente su Via Luigi Basso.

Il fabbricato risulta libero da tre lati, il quarto risulta essere in aderenza con un altro fabbricato che è allo stato rustico. L'immobile nel complesso si presenta in buono stato conservativo, le facciate dei prospetti principali (anteriore e posteriore) risultano tinteggiate invece la facciata laterale è rifinita con il solo intonaco. La destinazione d'uso prevalente è civile abitazione, con la presenza di tre abitazioni e un deposito al piano seminterrato.
