# TRIBUNALE ORDINARIO - CASTROVILLARI

### 71/2021

## CONSULENZA ESTIMATIVA GIUDIZIARIA

## LOTTO 1

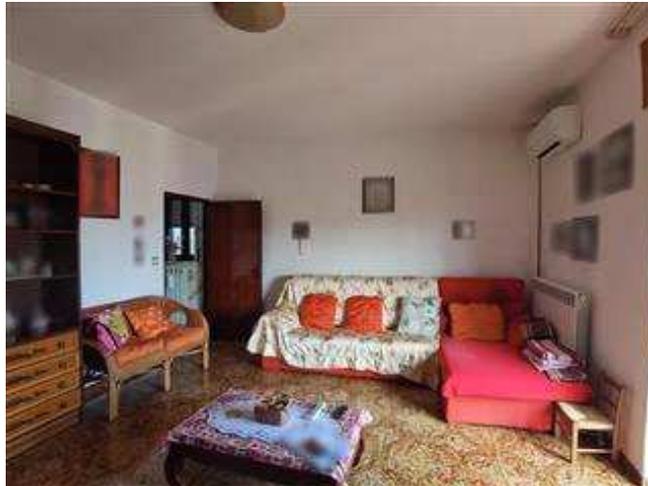
Foto interni - Soggiorno

Sono presenti delle lesioni sui soffitti e sulle pareti. Inoltre, le pareti ed il soffitto del piano secondo presentano ampie tracce di muffa e di umidità.

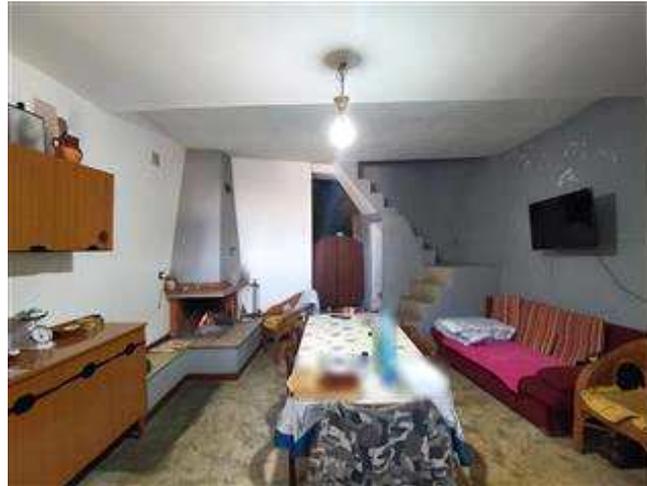
Foto interni
