TRIBUNALE ORDINARIO - CASTROVILLARI

SEZIONE CIVILE - ESECUZIONI IMMOBILIARI

818/2018

CONSULENZA TECNICA D'UFFICIO

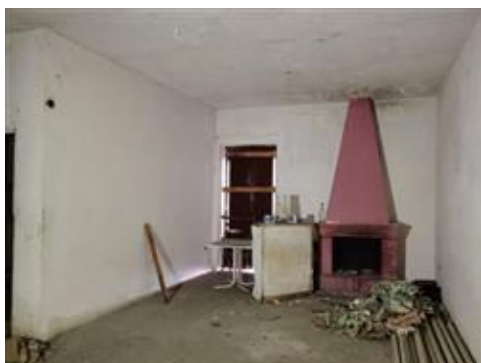
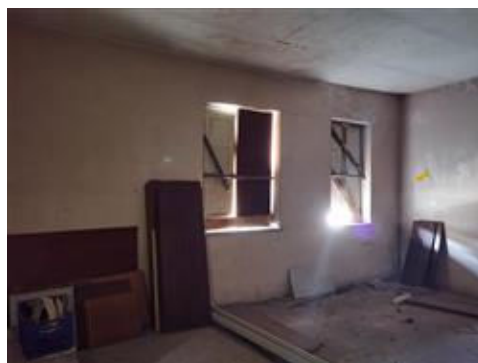
Le condizioni generali risultano pessime, in quanto l'intero appartamento risulta in uno stato di completo degrado. Gli infissi interni ed esterni sono in parte divelti e quelli presenti risultano fatiscenti. I bagni necessitano di lavori di rifacimento. Gli intonaci presentano ampie tracce di umidità e di muffe oltre a presentare delle fessurazioni ed ammaloramenti. Gli impianti non risultano a norma di legge.

Foto 1 - interni

Foto 2 - interni

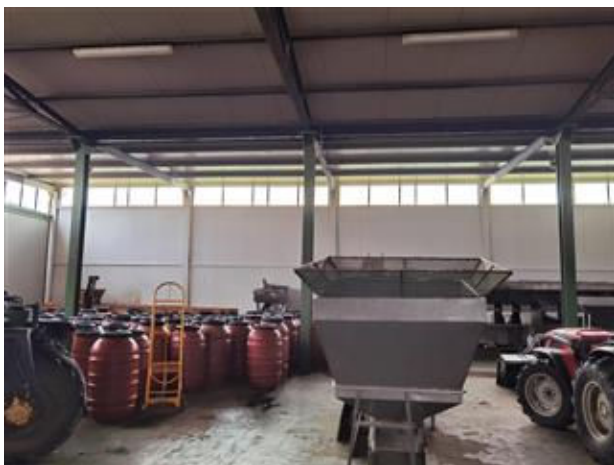
Foto 1 - Porzione ampliata e chiusa abusivamente con pareti coibentate

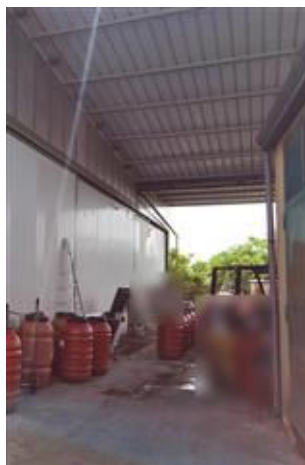
Foto 2 - Tettoia realizzata senza titoli autorizzativi sul lato Sud del fabbricato

CRITICITÀ: ALTA

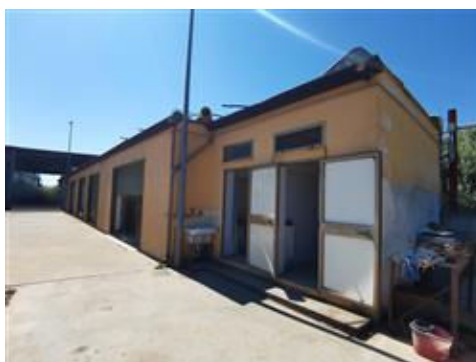
Fabbricato F1 all'interno della particella 502 realizzato senza titoli autorizzativi

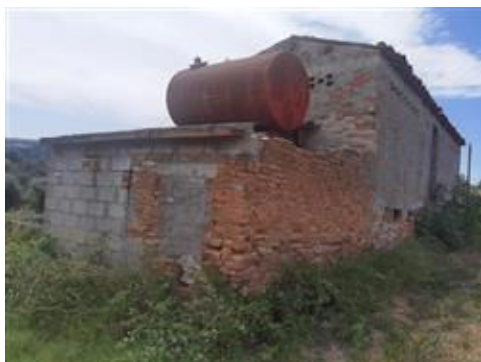
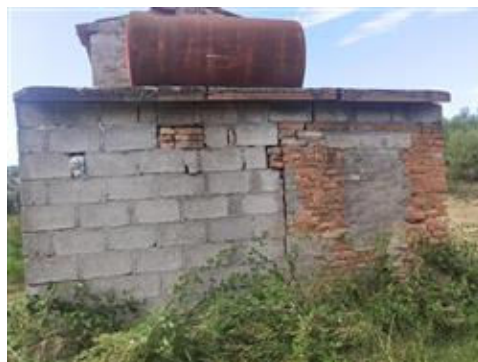
Fabbricato rurale in pessimo stato di conservazione, fatiscente, in condizioni di elevato degrado (rudere) con porzioni di copertura mancanti, ormai in stato di completo abbandono.

Tenuto conto dello stato di degrado in cui versa il fabbricato, ormai ridotto alla condizione di rudere, in considerazione della sua vetustà e del fatto che i costi per un intervento di ricostruzione dello stesso sarebbero troppo elevati, si ritiene che la sua influenza sulla stima del terreno possa essere trascurata.
