Procedura esecutiva
n°54/2022 r.g.es.

TRIBUNALE DI CATANZARO:

Consulenza Tecnica d'ufficio

L'immobile pignorato consiste in un appartamento posto al piano terzo e quarto, facente parte di un fabbricato condominiale denominato "Residence Leotta", sito nel Comune di Satriano (CZ) alla Traversa Drosi n° 68.

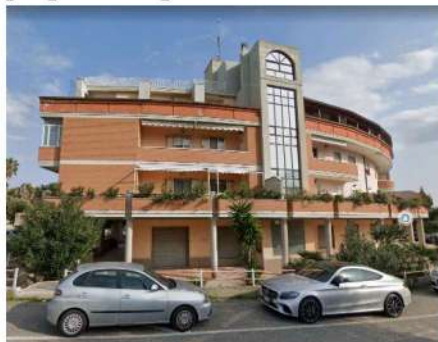
Foto 1 – Prospetto anteriore

L'immobile pignorato è posto al piano terzo e quarto del complesso edilizio con tipologia "curva", di n° 4 piani fuori terra ed n°1 seminterrato, realizzato con struttura portante in c.a., che presenta una corte esterna di pertinenza, pavimentata sui lati lunghi.

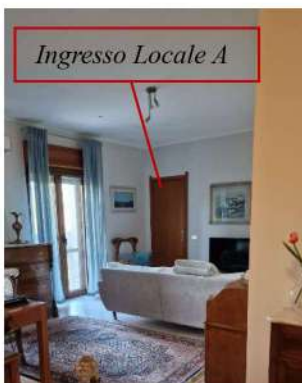
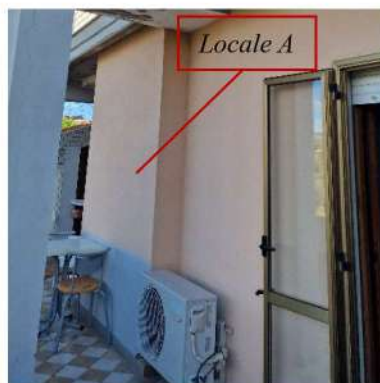
Realizzazione velux

Dal raffronto si evidenzia che l'unità immobiliare oggetto del pignoramento ha subito una diversa distribuzione degli spazi interni sia al piano terzo che al piano quarto realizzati in assenza di titolo edilizio, la realizzazione di un aumento volumetrico per la creazione di un ripostiglio avente accesso dalla zona soggiorno (Locale A), la creazione di un locale di sgombero sulla terrazza lato via Drosi, la chiusura mediante la sola installazione di una porta in alluminio del balcone posto sul lato corto del fabbricato e la realizzazione di due velux installati mediante bucatura del manto di copertura, tutto per come raffigurato nelle tavole grafiche allegate alla presente relazione.

Alla luce di quanto appena detto perciò che concerne il locale A occorrerebbe procedere alla demolizione per ripristinare lo stato autorizzativo, mentre per il locale ripostiglio realizzato presumibilmente tra l'anno 1995 e l'anno 1997 in quanto presente nell'accatastamento del Geometra Limberto Pugliese basteremmo smontare la piccola porta d'ingresso e procede alla demolizione della muratura presente tra il pavimento del terrazzo e la falda di copertura; così come andrebbe rimossa il solo infisso in alluminio presente sul terrazzo a chiusura del balcone posto sul lato corto dell'unità immobiliare.

Per quanto appena descritto, si può quantificare sommariamente una spesa pari a circa € 10.000,00 necessaria al ripristino dello stato autorizzativo comprensivo dei lavori edilizi e della S.C.I.A. in sanatoria per la diversa distribuzione interna effettuata al piano terzo e quarto

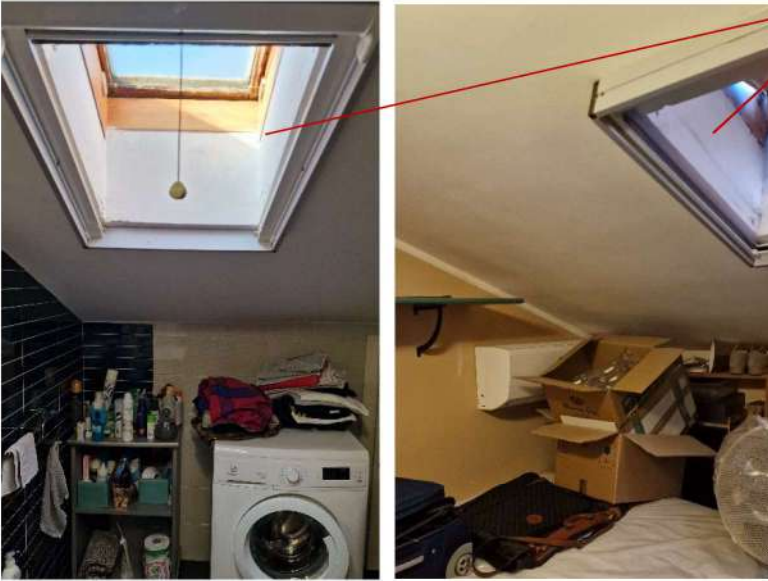
Tale difformità si è riscontrata anche al momento del raffronto tra la documentazione catastale presente nella Banca dati dell'Agenzia delle Entrate – Settore Territorio, dove in data 05/08/1997 a firma del geometra Limberto Pugliese è stata presentata planimetria di accatastamento e lo stato dei luoghi.

Per tanto, allo stato attuale l'unità immobiliare risulta essere in difformità alla documentazione urbanistica presente.
