TRIBUNALE DI CATANZARO

RELAZIONE DI STIMA E RISPOSTA AI QUESITI

nel Procedimento 75/2020 r.g.espr.

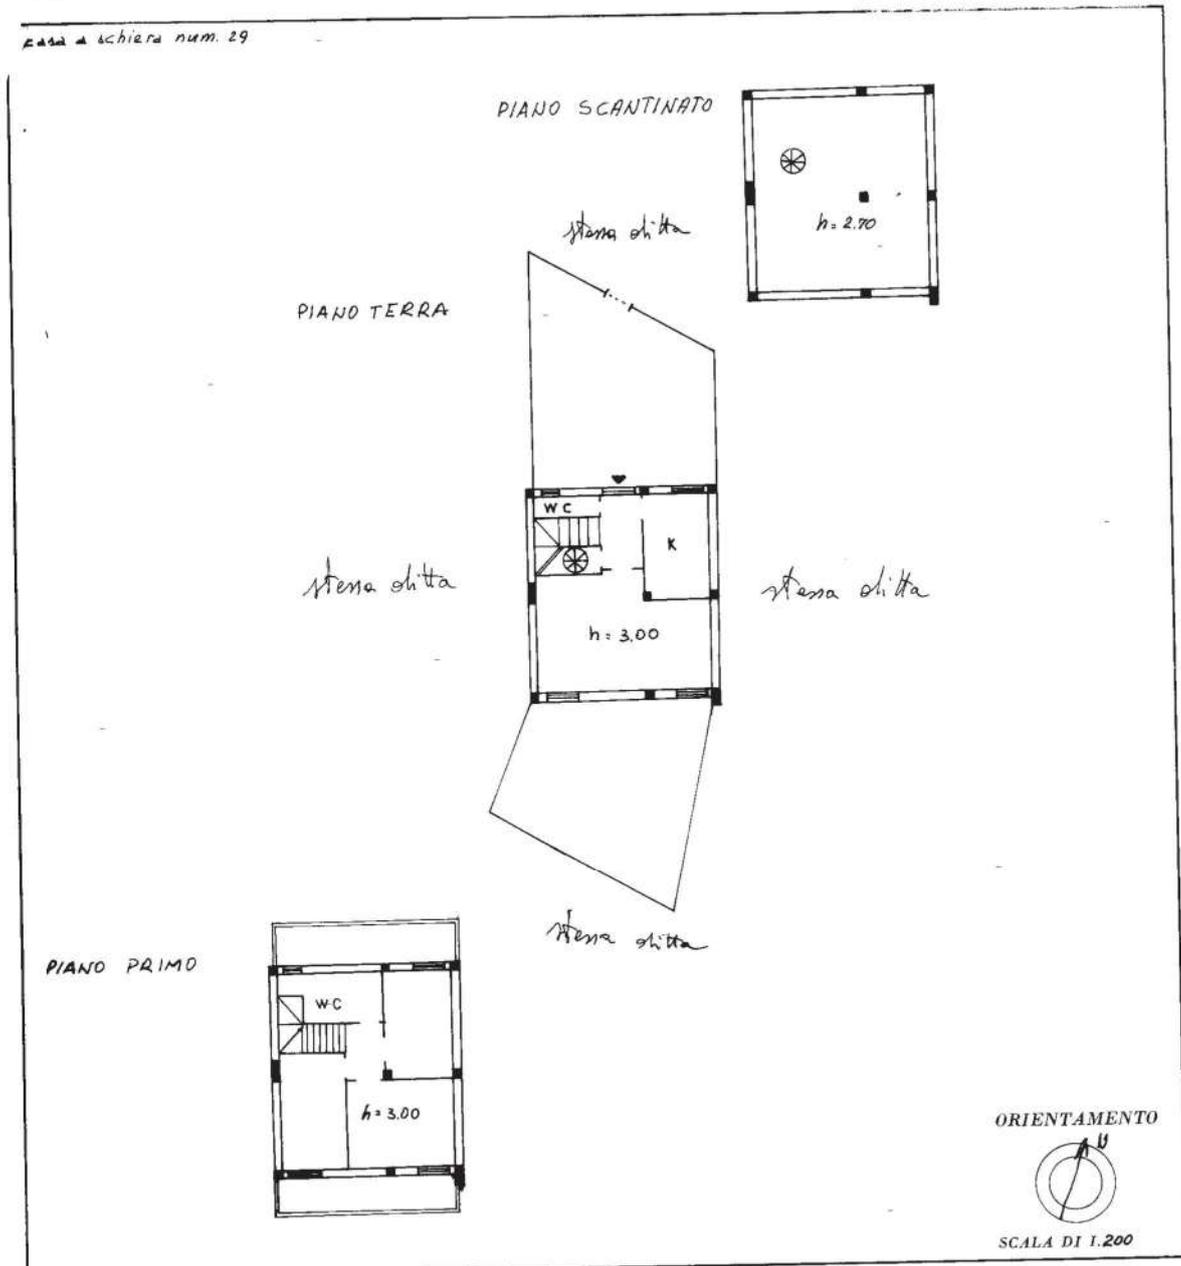
Casa a schiera num. 29

➤ L'immobile per come riportato sulla planimetria catastale (*ALLEGATO N. 2*) risulta essere sviluppato su tre livelli (seminterrato, piano terra e piano primo), mentre in realtà esso è sviluppato su due livelli (piano terra e piano primo). Da indagini eseguite dal sottoscritto sembrerebbe che l'errore risalga all'atto di impianto (e cioè alla data della presentazione della planimetria catastale) in quanto la planimetria fu erroneamente scambiata con quella della villetta limitrofa e precisamente con quella immediatamente prima percorrendo da viale Crotone la traversa V viale Crotone. Tale deduzione è suffragata dalle acquisizioni delle visure catastali dell'immobile limitrofo e della relativa planimetria di impianto, quest'ultime hanno evidenziato che, nel corso degli anni anzi dei decenni, sono state presentate diverse variazioni catastali dai proprietari che si sono succeduti ed in particolare, per quanto d'interesse ai fini della presente, una prima per "REALIZZAZIONE CANTINATO": dalla planimetria di impianto di tale immobile limitrofo, il piano seminterrato a quell'epoca sembrava non esistere mentre, dal sopralluogo ancorché esterno, è risultato chiaro che esso esisteva sin dalla costruzione e da qui la correzione. Questo spiacevole problema implica, per l'immobile di cui la presente, una rendita catastale, e quindi della

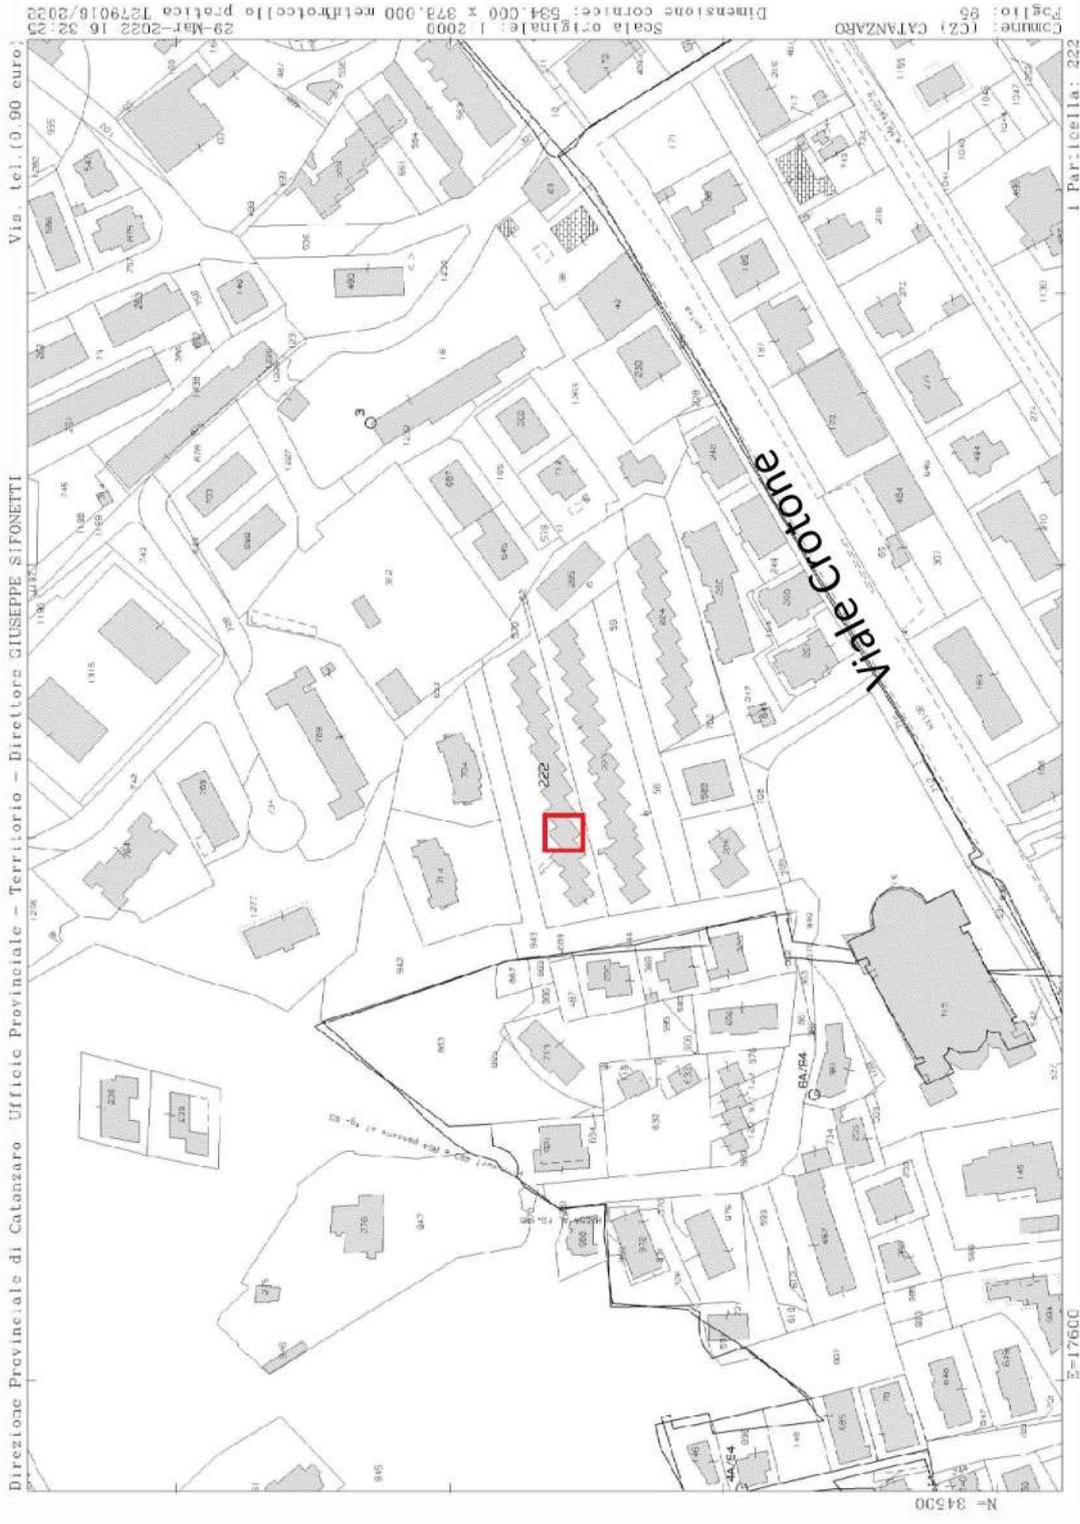
Ultima planimetria in atti

Catasto dei Fabbricati - Situazione al 29/03/2022 - Comune di CATANZARO(C352) - < Foglio 95 - Particella 222 - Subalterno 4 >
VIA B Interno 29 Piano S1 - T - 1

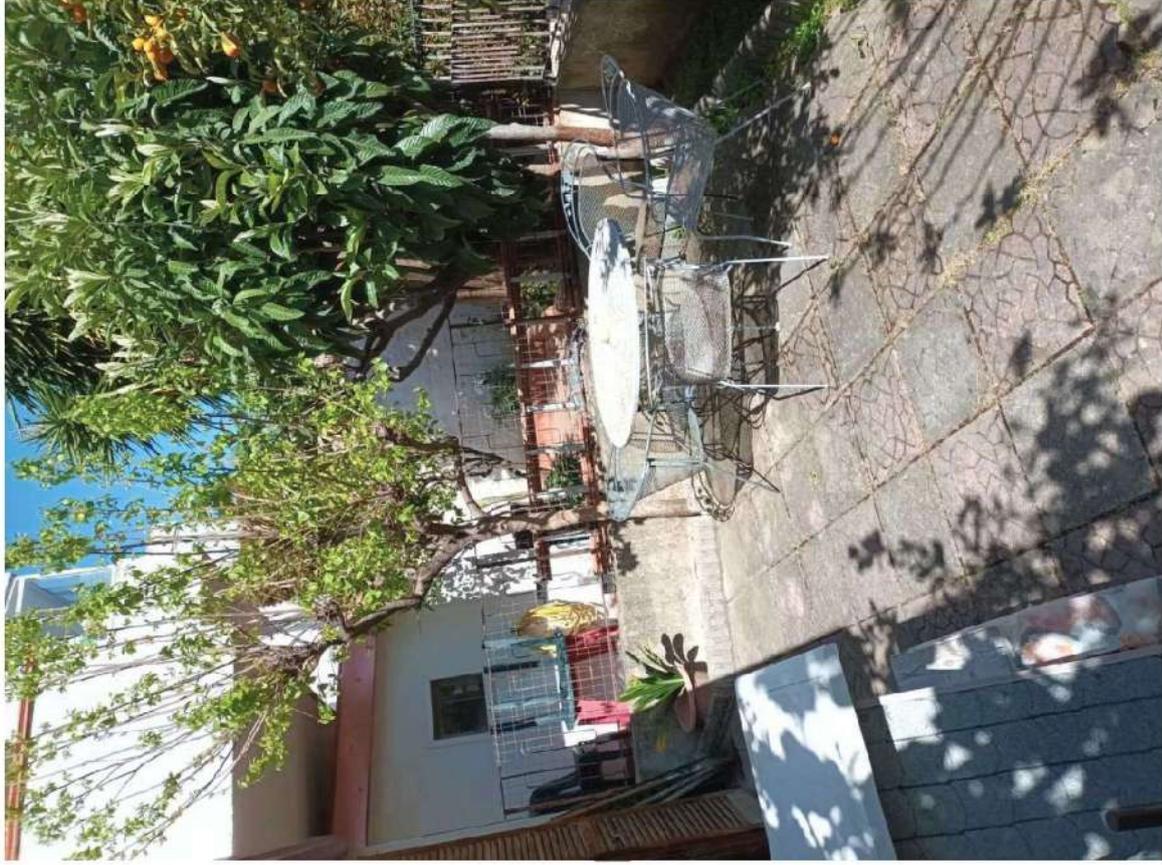
Foto 13

mento anteriore e cioè costituita sfruttando in parte il sovrastante balcone ed in parte in lamieroni controsoffittati (foto 23 e 24); sia da quest'ultimo vano che dal soggiorno si accede ad un'ulteriore pertinenza scoperta, anch'essa totalmente pavimentata salvo un'aiuola perimetrale (foto 13 e 14).

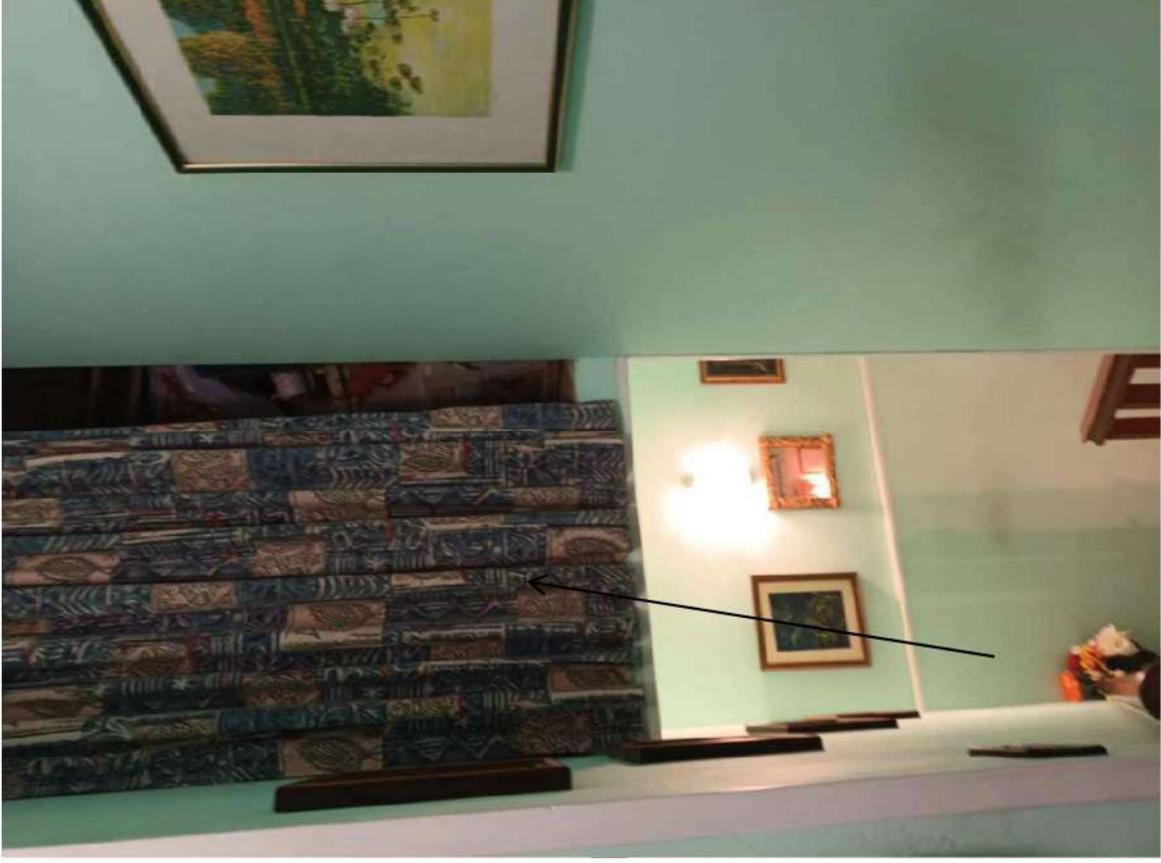
Foto 16

Allo sbarco del primo piano un disimpegno (foto 17) permette di accedere ad un piccolo soppalco realizzato sfruttando il vano scala (foto 16) alle tre camere da letto (foto 18,19 e 20) ed al bagno padronale (foto 21), da tutte le camere da letto si accede ai 2 balconi presenti che corrono per tutta la larghezza dell'immobile (foto 22, 23 e 24).

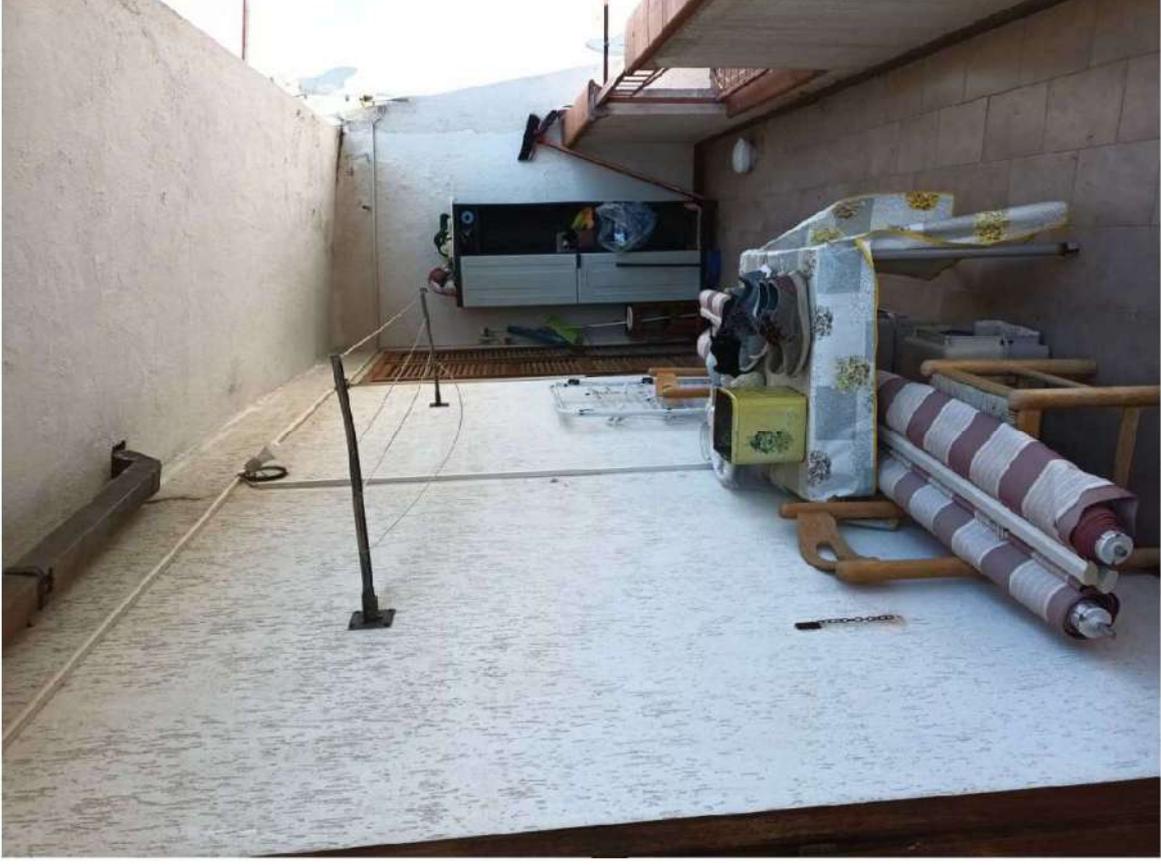
Foto 22

Ampliamento posteriore

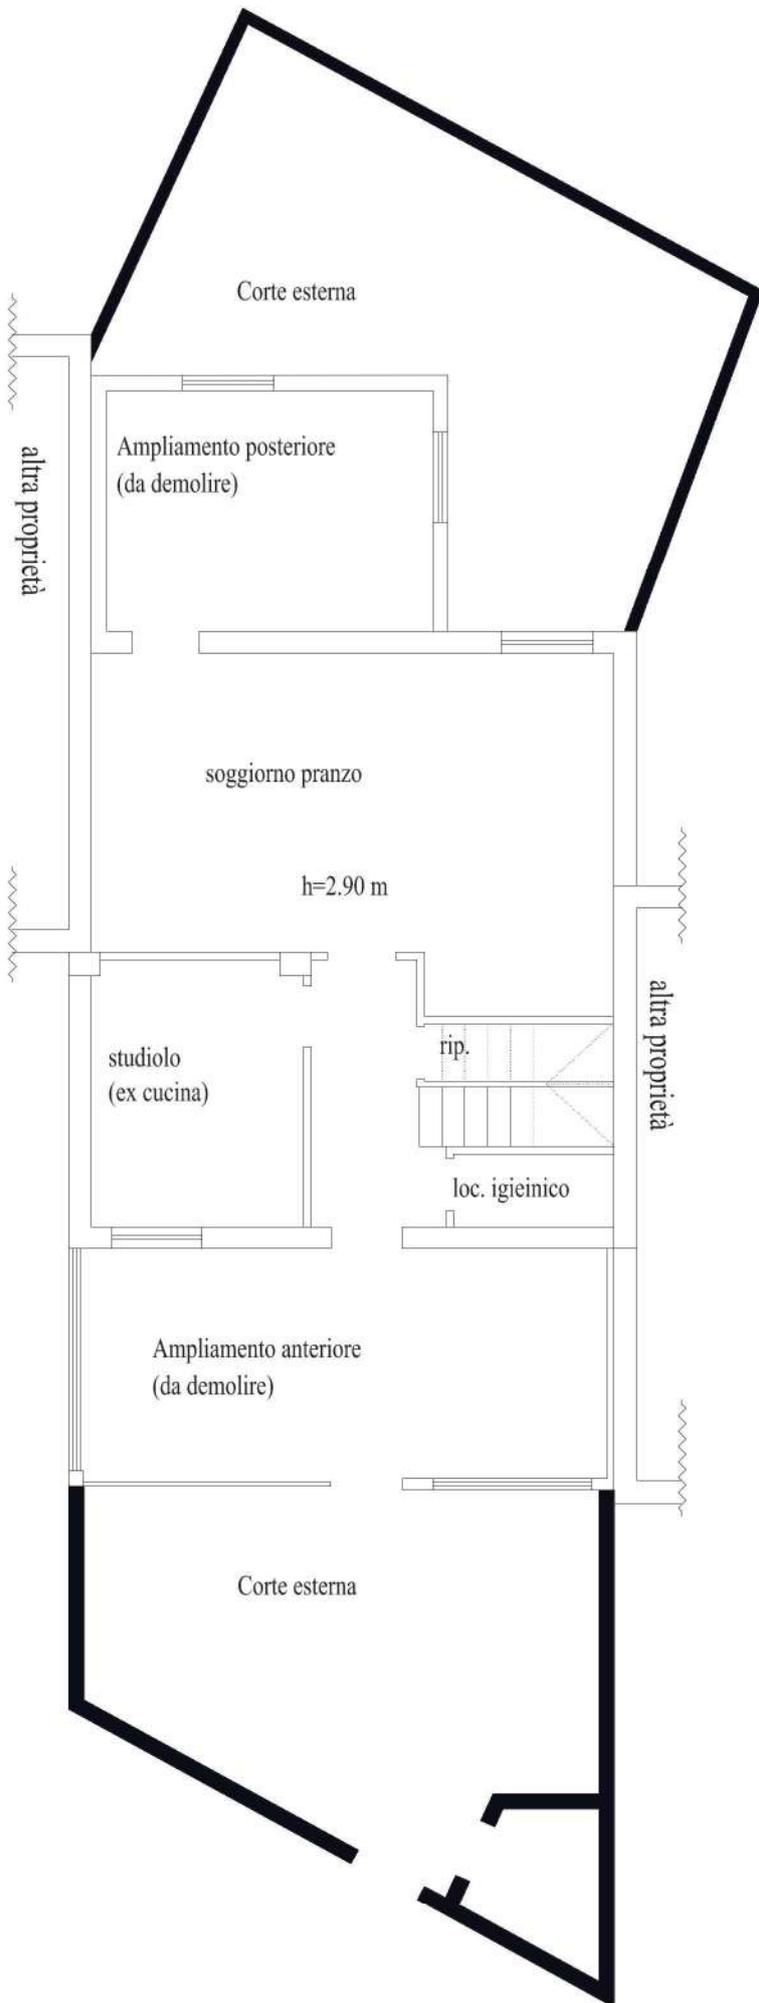
Piano terra

➤ Dai sopralluoghi sull'immobile effettuati di cui la presente ed il confronto con la planimetria catastale è emersa inoltre anche la presenza di due ampliamenti a piano terra, sui due lati corti, e la creazione di un vano esterno, all'entrata della corte privata, adibito a deposito.
