TRIBUNALE DI CATANZARO
Prima Sezione Civile
Ufficio Esecuzioni Immobiliari

Procedura Esecutiva n.141/2015 r.g.espr.

RELAZIONE

Lotto 1, Lotto 2, Lotto 3, Lotto 4, Lotto 5, Lotto 6, Lotto 7

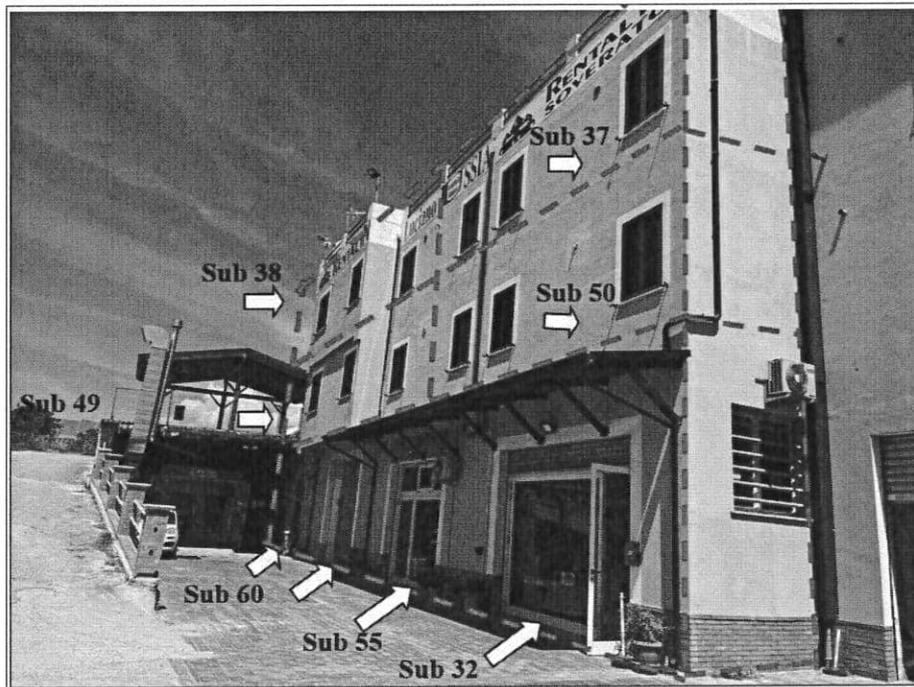
Fig. 3 –FABBRICATO IN CUI SONO RICOMPRESE LE UNITA' IMMOBILIARI OGGETTO DI PIGNORAMENTO. INGRESSO PIANO SEMINTERRATO (SUB 32, 55, 60) – PIANO TERRA (SUB 49, 50) – PIANO PRIMO (SUB 37, 38).

La finitura delle facciate esterne è in normale stato conservativo ad eccezione delle pareti poste sul lato ad ovest in corrispondenza del piano terra che risultano deteriorate.

Piano Terra. Le unità immobiliari poste a tale piano sono adibite ad uso residenziale e identificate con i subalterni 49 e 50. Le unità sono dotate di ingresso autonomo direttamente dall'area esterna del fabbricato.

Piano Primo. Anche le unità immobiliari poste a tale piano sono ad uso residenziale e identificate con i subalterni 37 e 38. Le unità sono dotate di ingresso da ballatoio esterno accessibile dalla scala di ingresso condominiale.

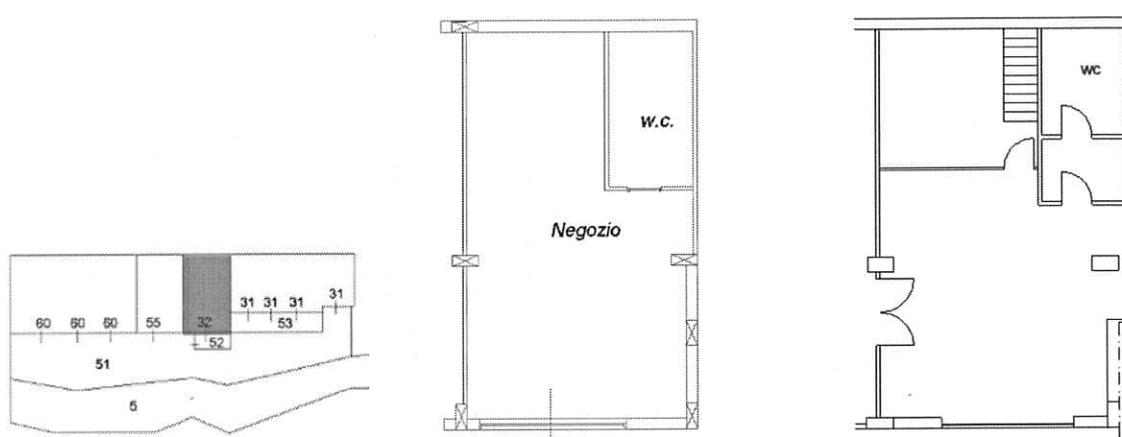
Fig. 7 - Planimetria catastale del locale sub 32 e rilievo stato di fatto.

Risulta composta sostanzialmente da un unico vano con servizio igienico ed è accessibile da area di pertinenza del fabbricato.

Il locale, al momento del sopralluogo, presenta una diversa conformazione di un muro interno (con conseguente aumento della superficie del locale), la realizzazione di una parete divisoria interna in alluminio che divide il locale in due porzioni entrambe adibite ad uso ufficio e l'installazione di una scala in ferro nel locale retrostante. Inoltre, in difformità, è stato realizzato, a mezzo di una porta interna, un collegamento con l'unità immobiliare adiacente (sub 55 - anch'esso oggetto di pignoramento) che dovrà essere ripristinato in conformità a quanto assentito.

L'immobile risulta sostanzialmente conforme a quanto riportato nella S.C.I.A. prot. n. 3363, del 14/05/2015, pratica edilizia 30/2015 ad eccezione di una diversa conformazione di un muro interno (con conseguente aumento della superficie del locale), la realizzazione di una parete divisoria interna in alluminio che divide il locale in due porzioni entrambe adibite ad uso ufficio e l'installazione di una scala in ferro nel locale retrostante. L'immobile attualmente è adibito ad uso ufficio mentre risulta autorizzato quale negozio. Inoltre, in difformità è stata realizzato, a mezzo di

La planimetria catastale non è conforme allo stato dei luoghi e segnatamente risulta una diversa conformazione di un muro interno (con conseguente aumento della superficie del locale), la realizzazione di una parete divisoria interna in alluminio che divide il locale in due porzioni entrambe adibite ad uso ufficio, l'installazione di una scala in ferro nel locale retrostante, ed una diversa distribuzione interna del servizio igienico. L'immobile attualmente è adibito ad uso ufficio mentre risulta autorizzato quale negozio. Inoltre, in difformità è stata realizzato, a mezzo di una porta interna, un collegamento con l'unità immobiliare adiacente (sub 55 anch'esso oggetto di pignoramento) che dovrà essere ripristinato in conformità a quanto assentito. Poiché per gli interventi sopra indicati è prevista la regolarizzazione edilizia, a parere della scrivente, la regolarizzazione catastale potrà essere effettuata successivamente alla detta sanatoria, prevedendo verosimilmente i seguenti costi catastali:

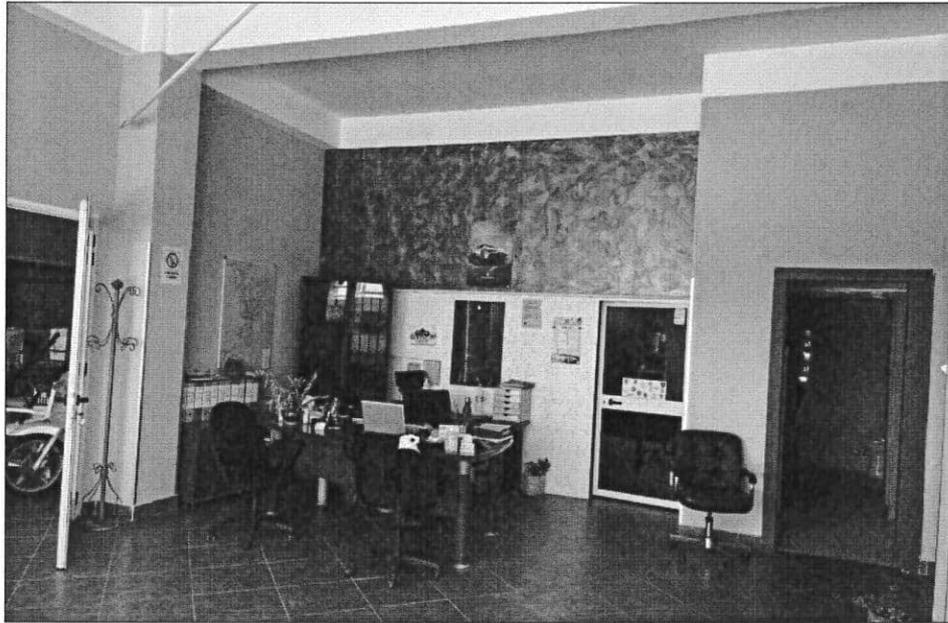
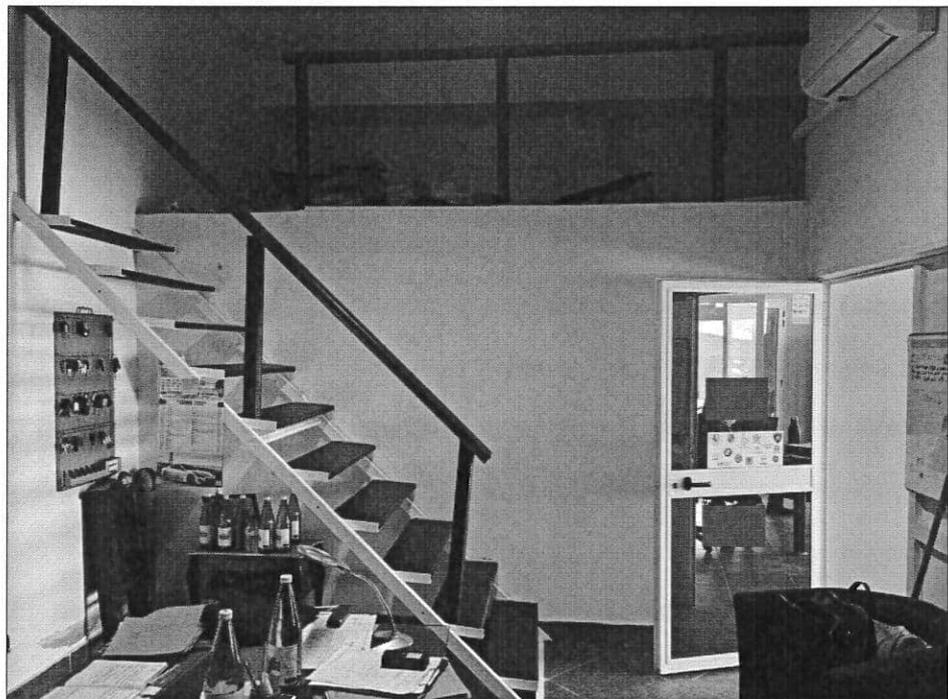
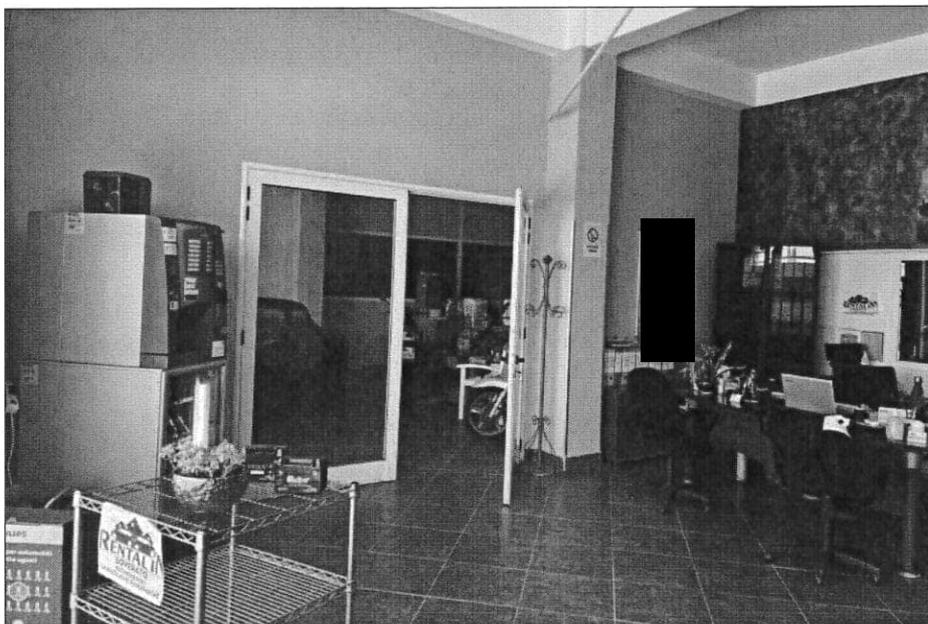
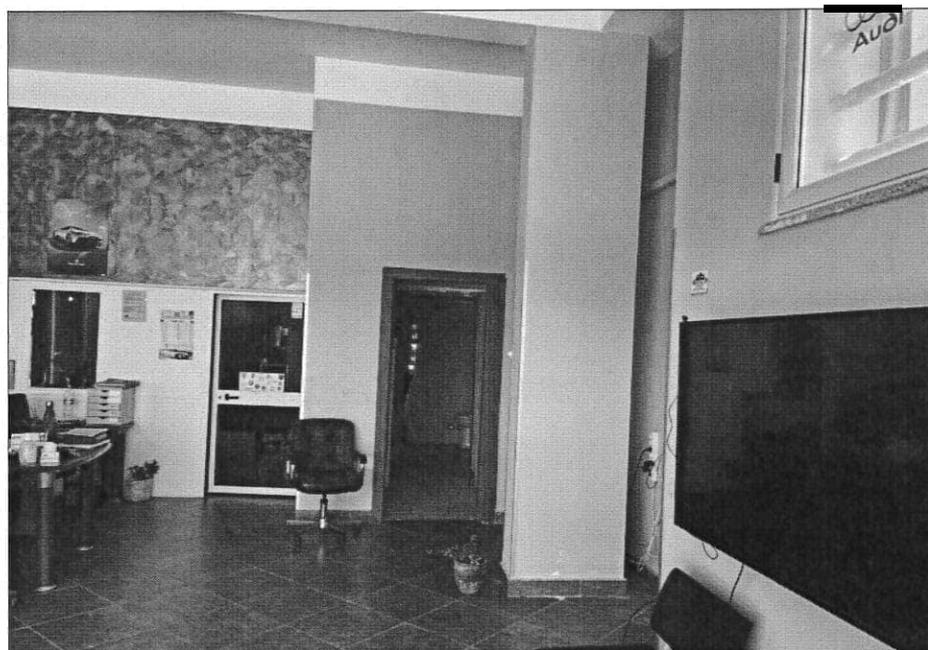
Il locale presenta pavimento con piastrelle in monocottura, porte e infissi esterni in alluminio e serranda metallica di chiusura.

Il servizio igienico ha rivestimento di piastrelle in ceramica. Tutte le pareti ed i soffitti risultano intonacati e tinteggiati. L'unità immobiliare, con finiture di tipo economico e risalenti sostanzialmente all'epoca di realizzazione, risulta in normale stato di manutenzione; per l'immobile non è stata rintracciata alcuna certificazione degli impianti esistenti, come indicato al paragrafo 11.

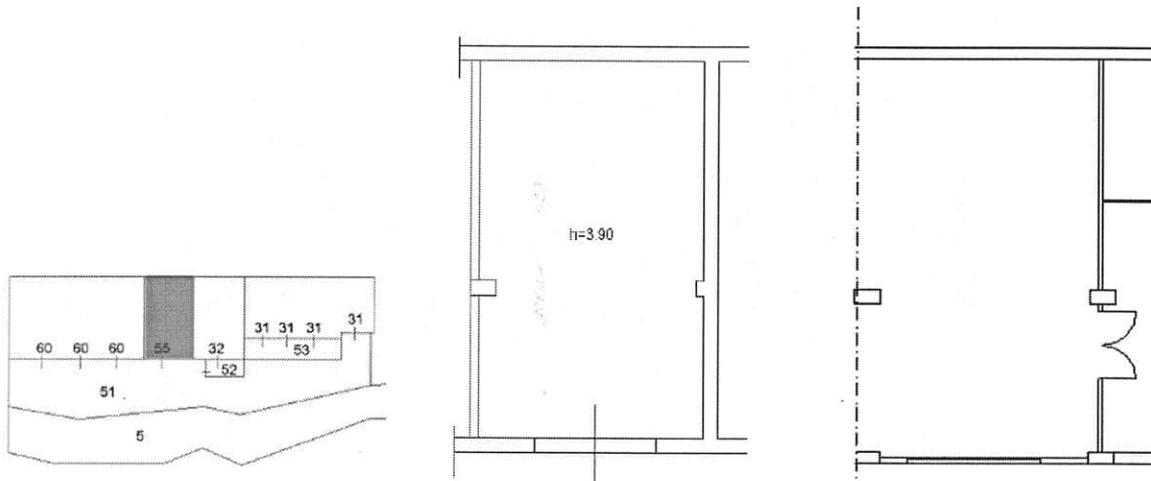
Fig. 8 - Planimetria catastale del locale sub 55 e rilievo stato di fatto.

Unità immobiliare sub 55, posta al piano seminterrato, adibita a sala espositiva/deposito (collegata con l'unità immobiliare adiacente sub 32 tramite porta interna). Risulta composta sostanzialmente da un unico vano adibito ad esposizione e deposito.

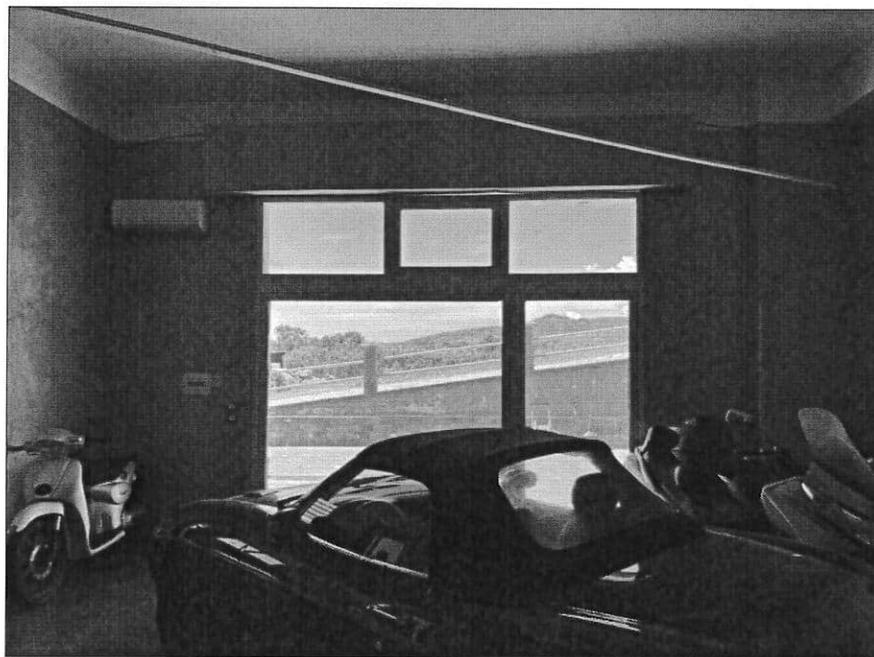
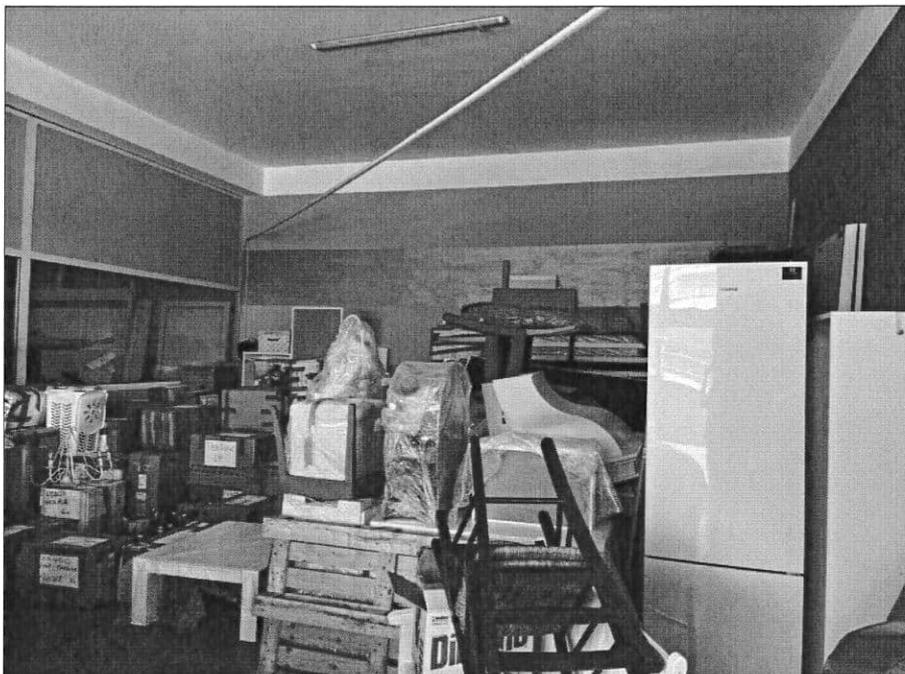
L'unità presenta pavimento con piastrelle in monocottura, porte ed infissi in alluminio di colore bianco e serranda di chiusura in metallo.

Tutte le pareti ed i soffitti risultano intonacati e tinteggiati.

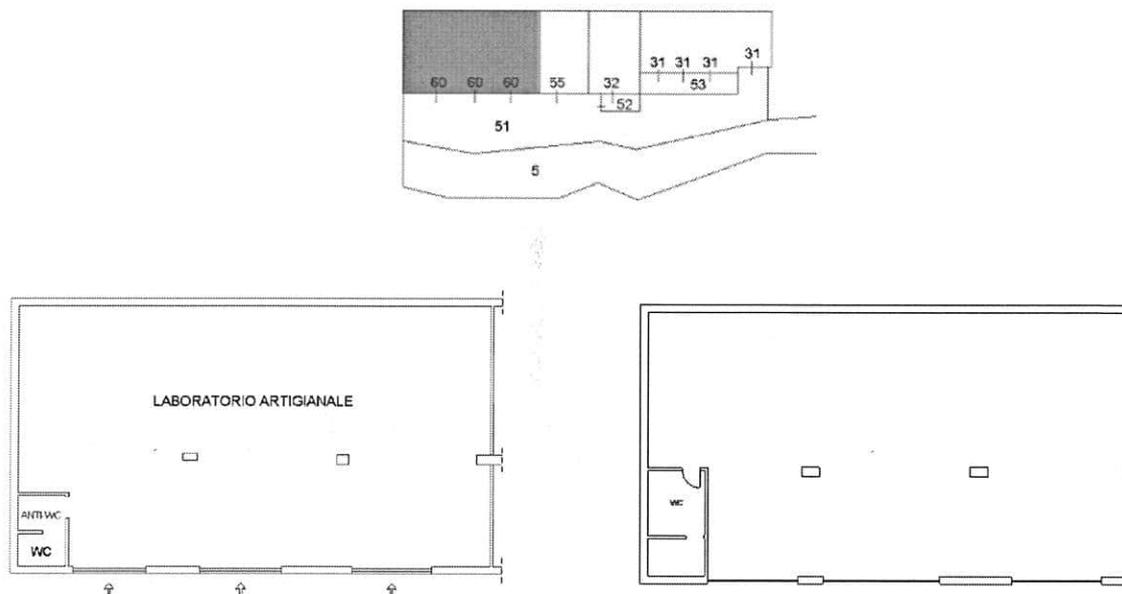
Fig. 9 - Planimetria catastale del locale sub 60 e rilievo stato di fatto.

Risulta composta da un unico vano con servizio igienico.

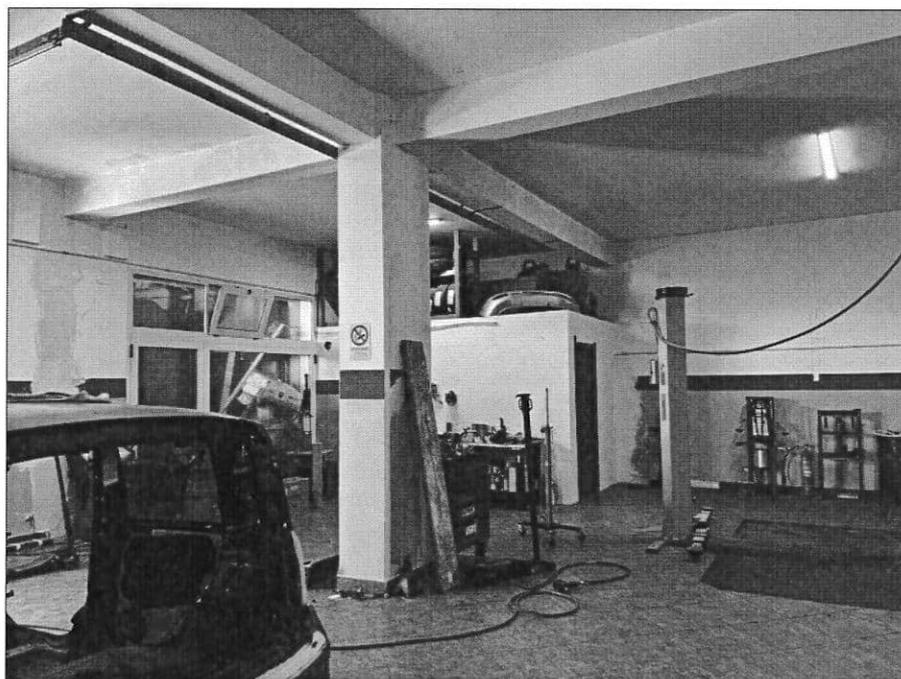
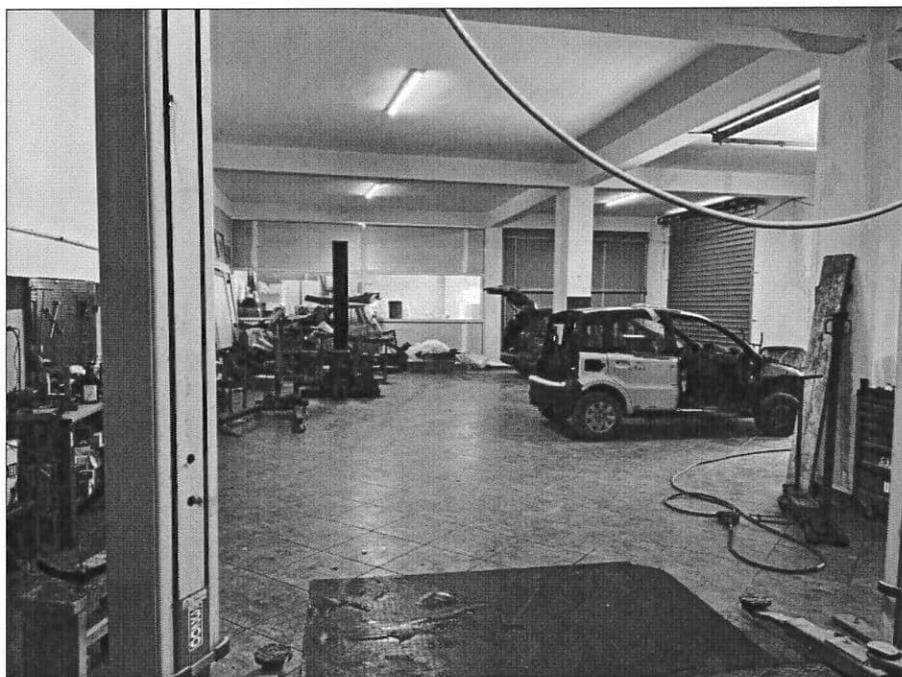
L'unità presenta pavimento con piastrelle in monocottura, infissi in alluminio di colore bianco e serranda di chiusura in metallo.

Tutte le pareti ed i soffitti risultano intonacati e tinteggiati ed il servizio igienico presenta rivestimento di piastrelle in ceramica.

Per l'immobile non è stata rintracciata alcuna certificazione degli impianti esistenti, come indicato al paragrafo 11.

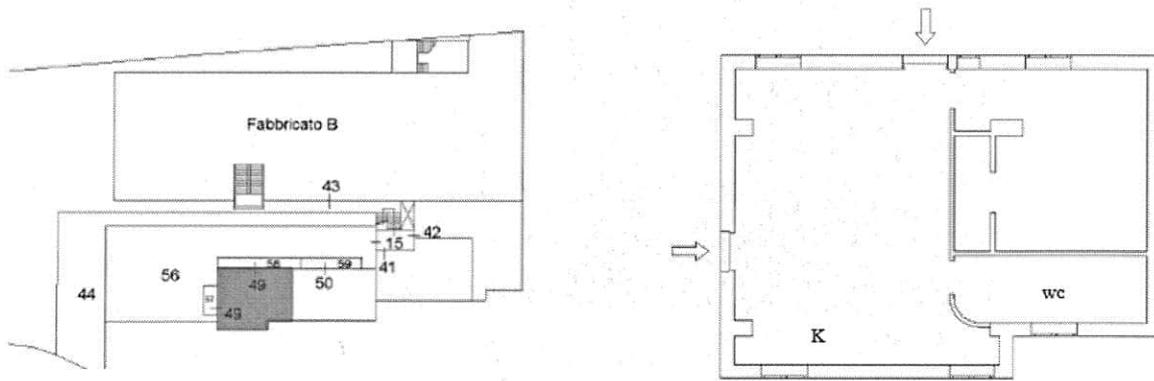
Fig. 10 - Planimetria catastale del locale sub 49 piano terra

Unità immobiliare sub 49, posta al piano primo, ad uso residenziale. Risulta composta da due ingressi, cucina, pranzo - soggiorno, una camera da letto con cabina armadio, un servizio igienico, e piccolo disimpegno.

Per l'unità abitativa sono state riscontrate delle difformità meglio specificate al paragrafo 9.

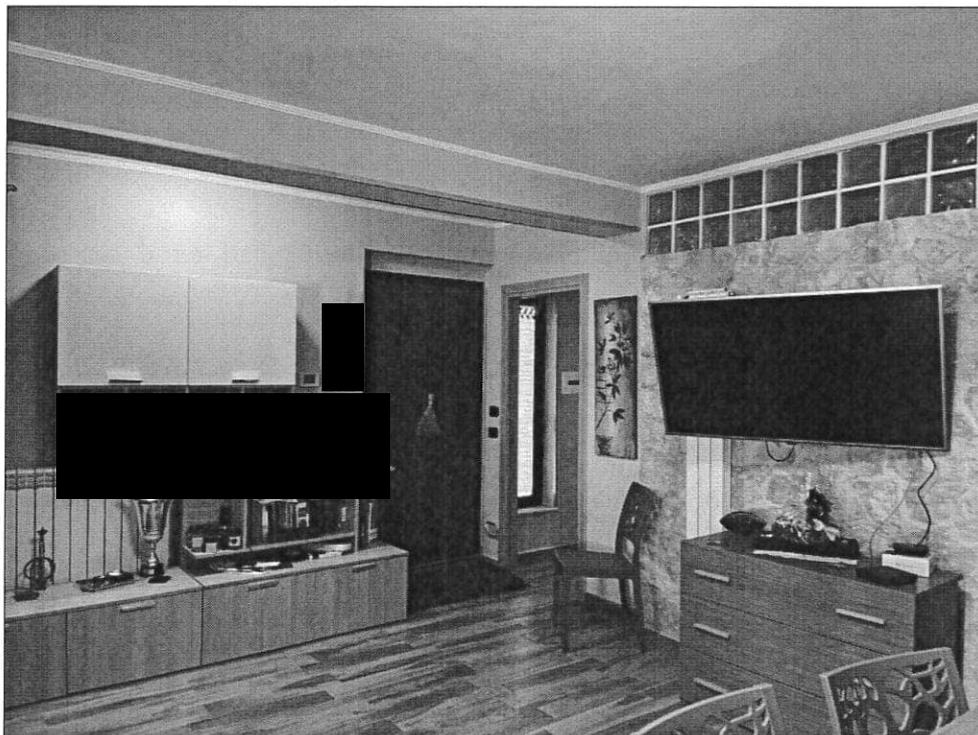
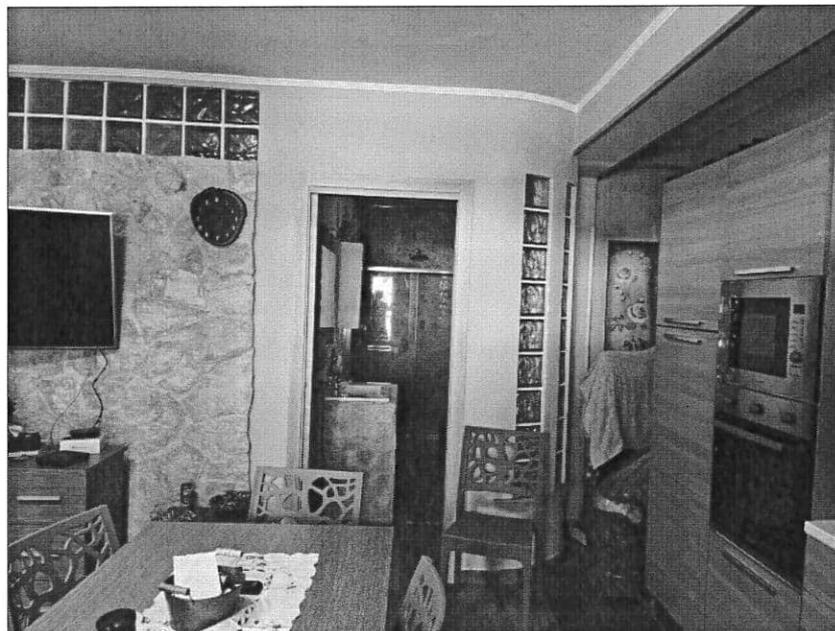
L'appartamento presenta pavimento con piastrelle in monocottura, porte interne in legno, infissi esterni in alluminio con oscuranti anch'essi in alluminio e portoncino di ingresso del tipo blindato.

La cucina ed il servizio igienico presentano rivestimento di piastrelle in ceramica.

Tutte le pareti ed i soffitti risultano intonacati e tinteggiati e gli ambienti aerati naturalmente.

L'unità immobiliare, ben rifinita, risulta in normale stato di manutenzione; per l'immobile non è stata rintracciata alcuna certificazione degli impianti esistenti, come indicato al paragrafo 11.

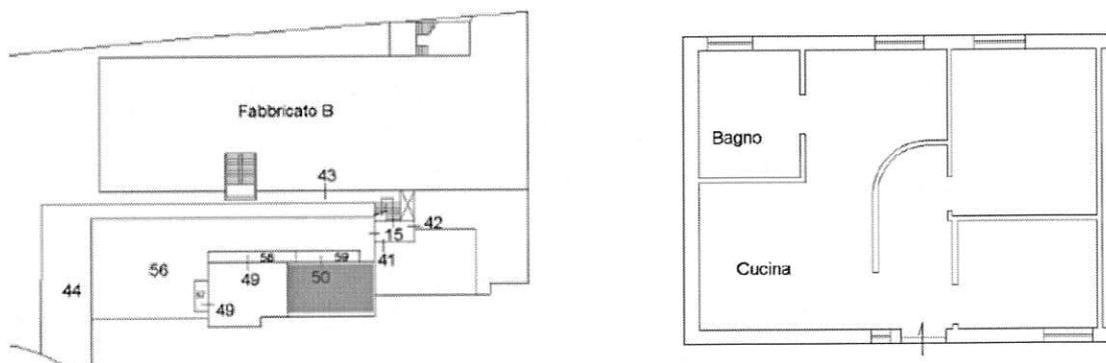
Fig. 11 - Planimetria catastale del locale sub 50 piano terra.

Unità immobiliare sub 50, posta al piano primo, ad uso residenziale. Risulta composta da un ingresso, cucina, pranzo - soggiorno, due camere da letto, un servizio igienico e piccolo disimpegno.

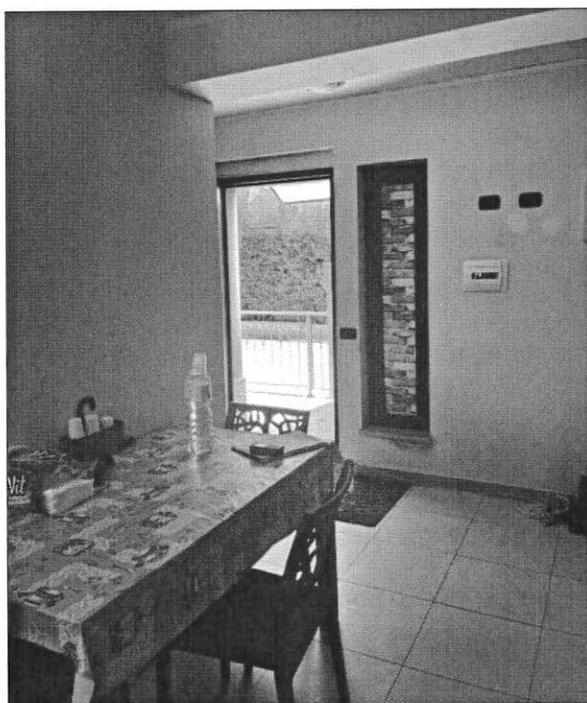
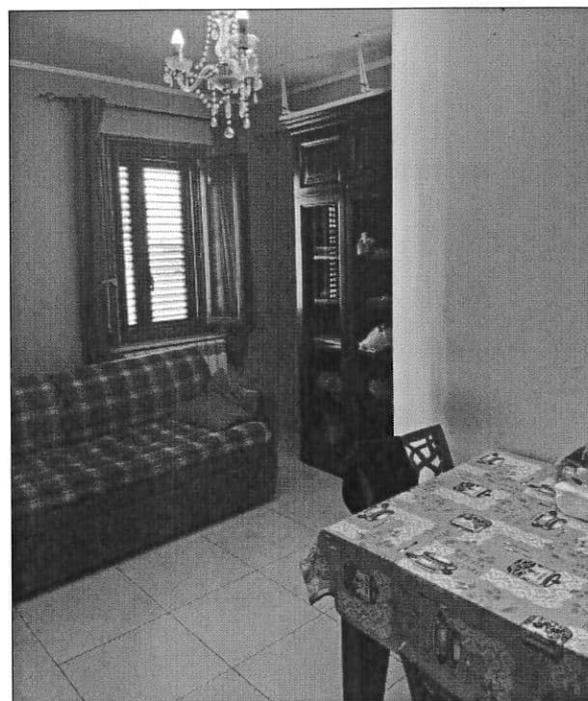
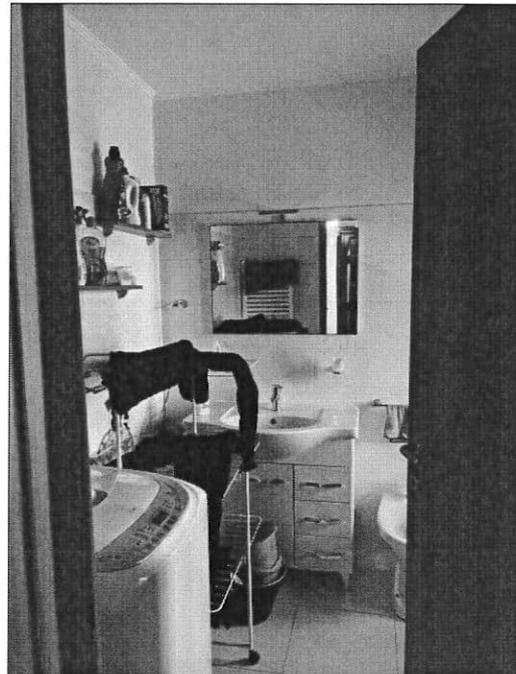
L'appartamento presenta pavimento con piastrelle in monocottura, porte interne in legno, infissi esterni in alluminio con oscuranti anch'essi in alluminio e portoncino di ingresso del tipo blindato. Il servizio igienico presenta rivestimento di piastrelle in ceramica. Tutte le pareti ed i soffitti risultano intonacati e tinteggiati e gli ambienti aerati naturalmente.

L'unità immobiliare, con finiture di tipo economico e risalenti sostanzialmente all'epoca di realizzazione, risulta in normale stato di manutenzione; per l'immobile non è stata rintracciata alcuna certificazione degli impianti esistenti, come indicato al paragrafo 11.

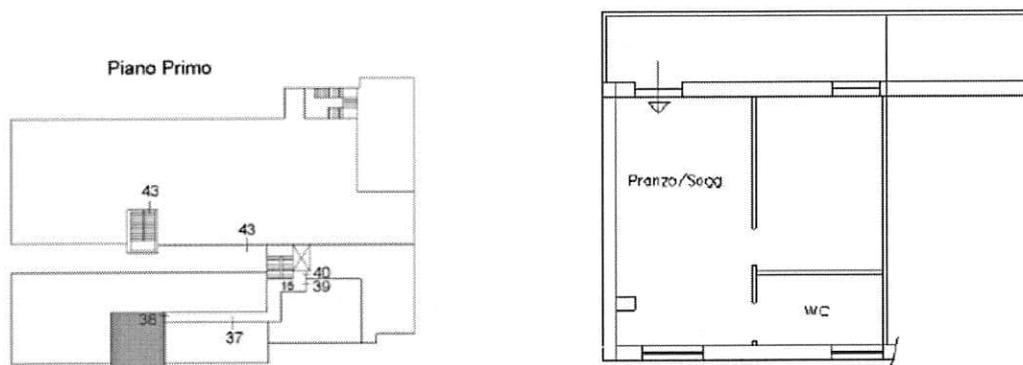
Fig. 12- Planimetria catastale del locale sub 38 piano primo.

Unità immobiliare sub 38, posta al piano primo, ad uso residenziale. Risulta composta da un ingresso, cucina con pranzo - soggiorno, una camera da letto ed un servizio igienico.

L'ingresso all'appartamento avviene da ballatoio esterno raggiungibile da vano condominiale.

Per l'unità immobiliare sono state riscontrate delle difformità indicate al paragrafo 9.

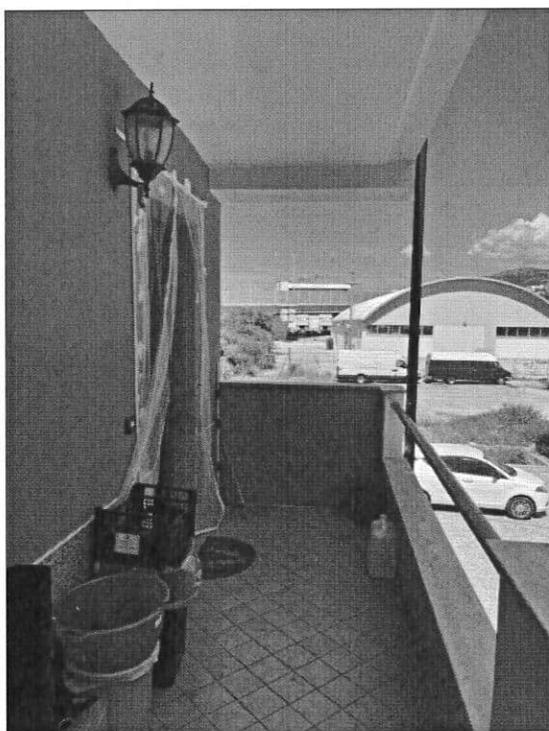
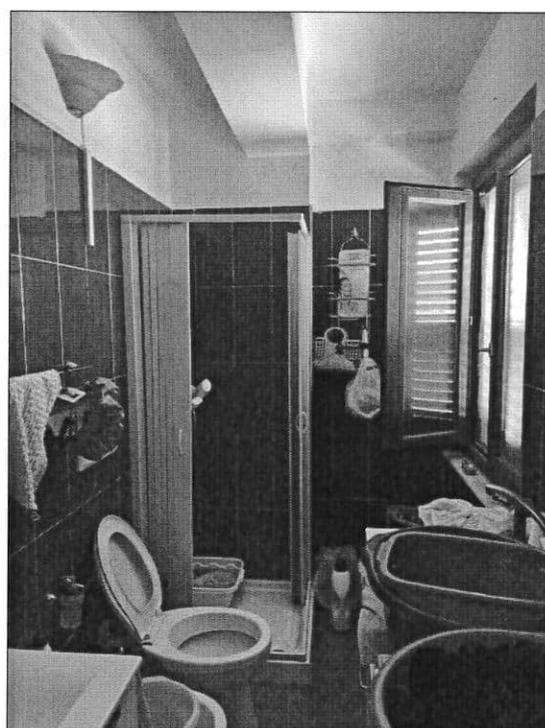
L'appartamento presenta pavimento con piastrelle in monocottura, porte interne in legno, infissi esterni in alluminio con oscuranti anch'essi in alluminio e portoncino di ingresso del tipo blindato.

Il servizio igienico presenta rivestimento di piastrelle in ceramica. Tutte le pareti ed i soffitti risultano intonacati e tinteggiati e gli ambienti aerati naturalmente.

L'unità immobiliare, con finiture di tipo economico e risalenti sostanzialmente all'epoca di realizzazione, risulta in normale stato di manutenzione; per l'immobile non è stata rintracciata alcuna certificazione degli impianti esistenti, come indicato al paragrafo 11.

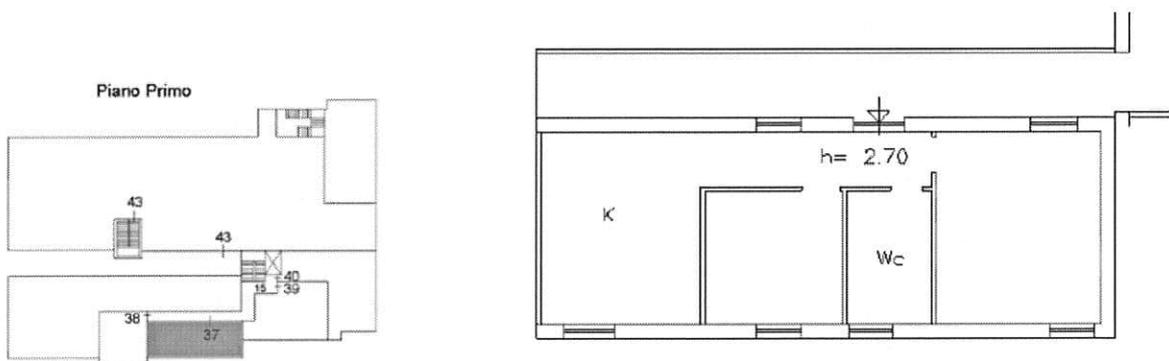
Fig. 13- Planimetria catastale del locale sub 37 piano primo.

Unità immobiliare sub 37, posta al piano primo, ad uso residenziale. Risulta composta da un ingresso su corridoio, cucina- pranzo, due camere da letto ed un servizio igienico.

L'ingresso all'appartamento avviene da ballatoio esterno raggiungibile da vano condominiale.

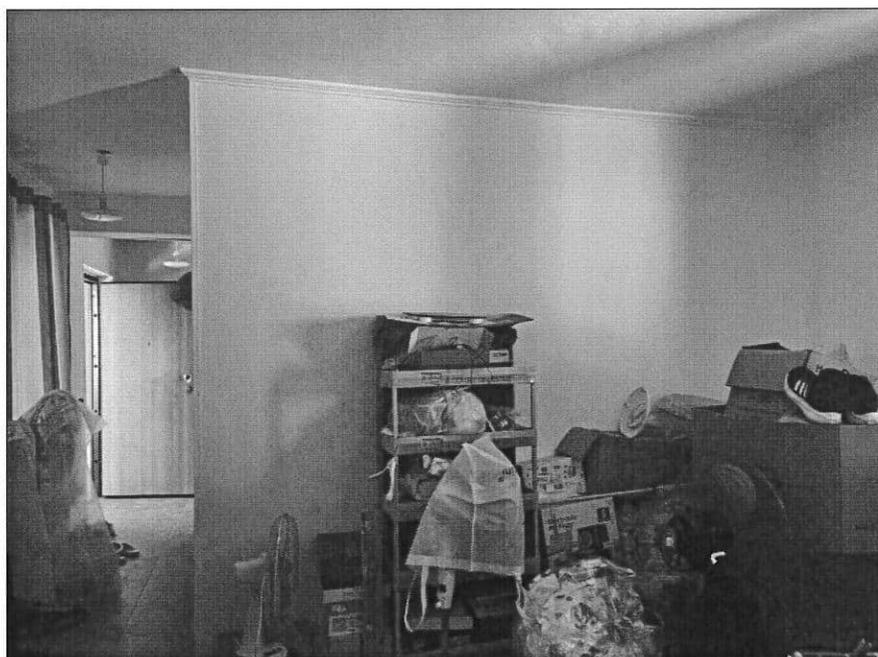
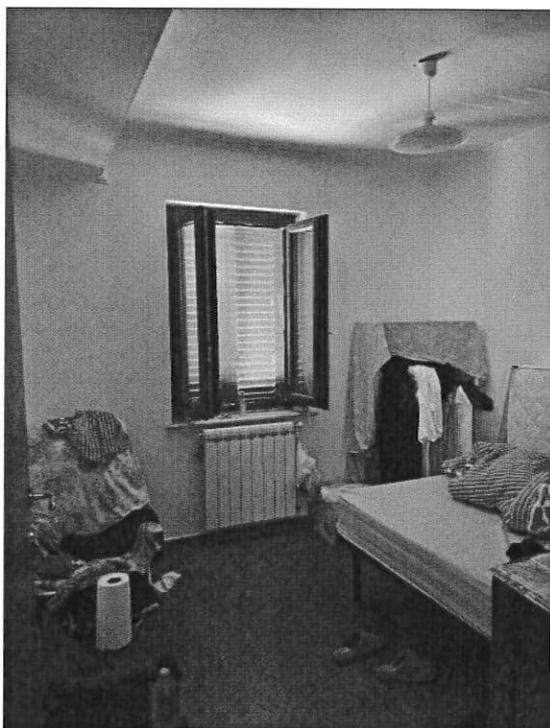
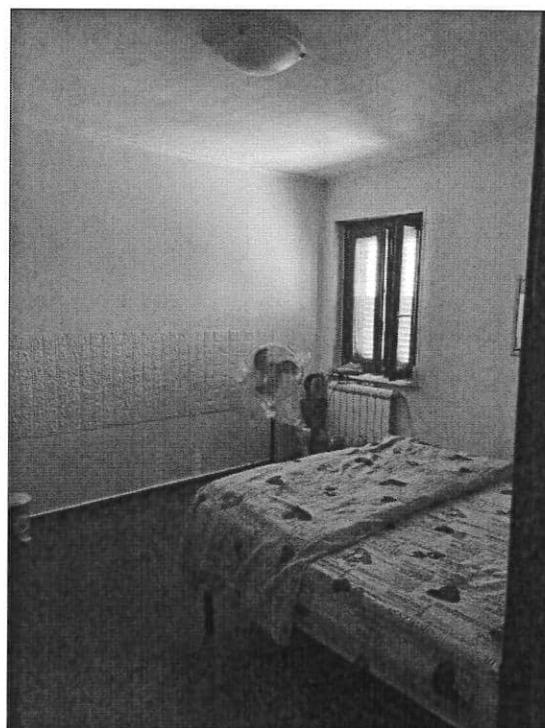
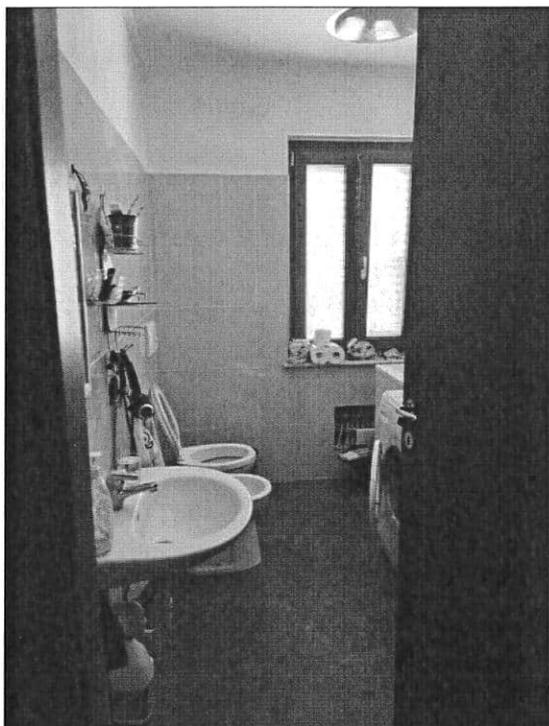
L'appartamento presenta pavimento con piastrelle in monocottura, porte interne in legno, infissi esterni in alluminio con oscuranti anch'essi in alluminio e portoncino di ingresso del tipo blindato. Il servizio igienico presenta rivestimento di piastrelle in ceramica. Tutte le pareti ed i soffitti risultano intonacati e tinteggiati e gli ambienti aerati naturalmente.

L'unità immobiliare, con finiture di tipo economico e risalenti sostanzialmente all'epoca di realizzazione, risulta in normale stato di manutenzione; per l'immobile non è stata rintracciata alcuna certificazione degli impianti esistenti, come indicato al paragrafo 11.
