RELAZIONE TECNICA

OGGETTO: Procedura Esecutiva Immobiliare n° 58/2021 R.G. Espor. Tribunale di Catanzaro.

La procedura esecutiva n. 58/2021 tratta di un immobile sito al Viale Fiume Busento n. 145/C del Comune di Catanzaro - Provincia CZ - in Zona identificata nel PRG come "Zona F2 - Aree destinate a Standard Urbanistici, ai sensi del D.M. 2 aprile 1968 n. 1444". Lo stesso è riportato all'Agenzia delle Entrate, sezione Territorio, ex N.C.E.U. e già Catasto, al Foglio di Mappa n° 71 del Comune di Catanzaro, Particella n° 1009 Subalterno 5, per come identificato nella figura riportata di seguito.

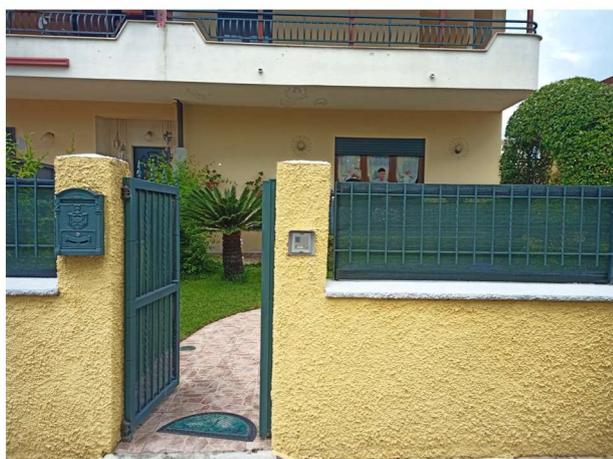
Ingresso Sud pedonale

La corte è accessibile a Sud, attraverso un viale che serve altre residenze, e si compone di un ingresso pedonale e uno carrabile; l'abitazione, invece, ha l'ingresso principale posto a Est ma resta accessibile anche a Sud attraverso una porta finestra.

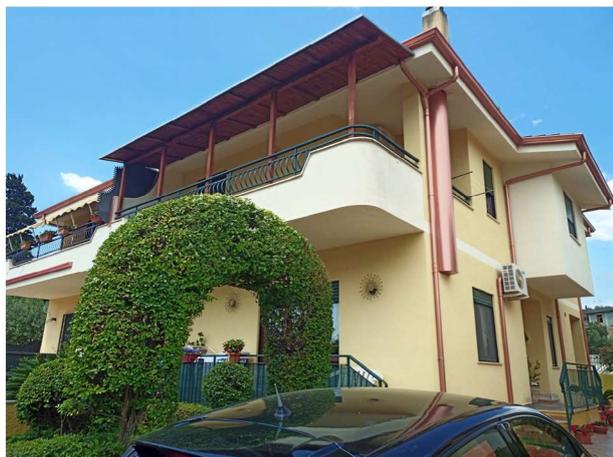
Prospetti Sud ed Est

L'immobile, a geometria semplice con pianta rettangolare, è a struttura intelaiata in cemento armato gettato in opera ed ha le tamponature in laterizi forati mentre la copertura è del tipo a falde inclinate, sempre in cemento armato. Il medesimo, presenta un prospetto cieco posto ad ovest, in comune alle due unifamiliari, caratteristica tipica della tipologia edilizia bifamiliare, mentre i tre prospetti rimanenti sono scanditi da uno spartito abbastanza regolare di aperture - finestre e balconi - aventi dimensioni standard adeguati alle destinazioni degli ambienti. Gli stessi prospetti sono architettonicamente movimentati da un gioco compositivo di alternanza tra volumi vuoti e pieni, favorendo la creazione di spazi adibiti a terrazzini e balconi.

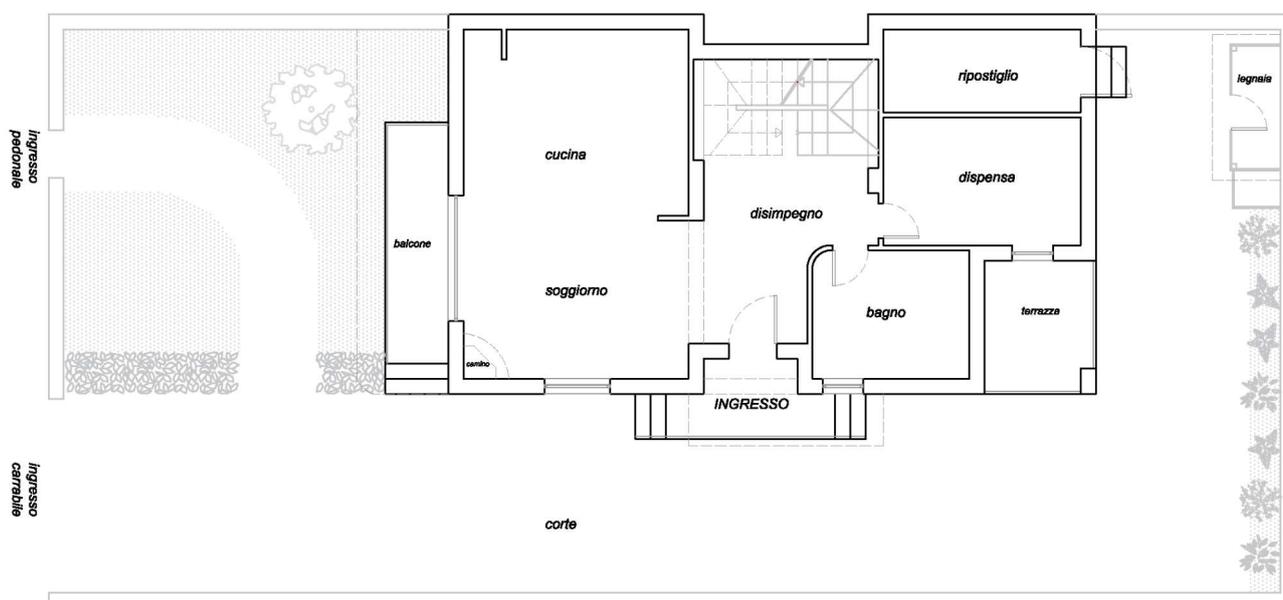
PIANTA PIANO RIALZATO

L'abitazione consta di una superficie di circa 345 mq, incluse aree scoperte, ed è composta da otto vani oltre agli accessori. Posto su piano rialzato rispetto al cortile pertinenziale, si trova l'ingresso che si apre a sinistra su un open space comprendente soggiorno e cucina dove vi è un balcone che

permette, oltre all'affaccio, anche di raggiungere l'area verde del cortile; posizionato all'angolo del soggiorno vi è un termocamino; frontalmente, rispetto all'ingresso, si trova la scala, realizzata sul lato cieco e posizionata centralmente; è comprensiva di vano sotto scala sfruttato come cappottiera; sulla destra si trovano il bagno e una stanza adibita a dispensa dalla quale si ha accesso a un terrazzino. Sullo stesso livello vi è un ripostiglio al quale non vi si può accedere dall'interno ma solo dalla porta esterna posta sul prospetto Nord.

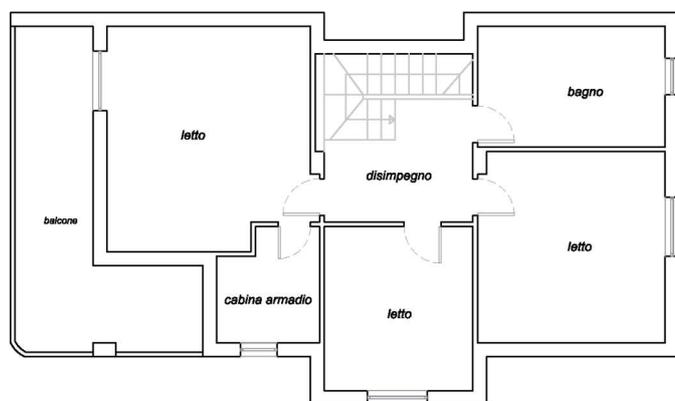
PIANTA PIANO PRIMO

Il primo piano, dedicato alla zona notte, è raggiungibile dalle scale già descritte, che sbarcano nel disimpegno; lo stesso serve, in successione, il bagno, due camere da letto, e la camera patronale, comprensiva, quest'ultima, di un vano posto sulla sinistra, adibito a cabina armadio. Detta camera è provvista anche di balcone, con forma ad "L", che affaccia sul verde della corte.

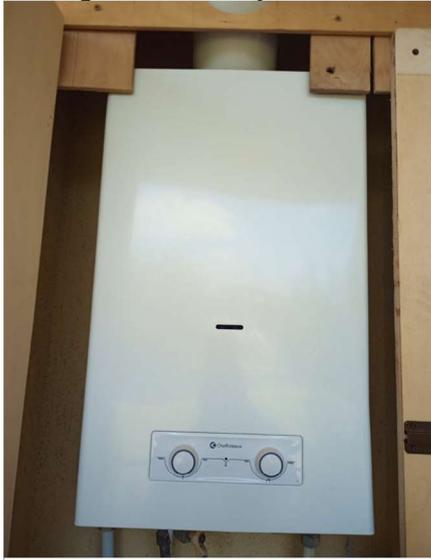
Foto 1

Per sommi capi, si può affermare che l'immobile oggetto di perizia è dotato di tutti gli impianti standard che comunemente sono presenti in una civile abitazione e che allo stato attuale, pur non avendo rinvenuto alcuna certificazione degli impianti, per quanto dichiarato dalla proprietaria, gli stessi risultano tutti funzionanti; di fatto, da quanto accertato durante il sopralluogo, tutte le utenze sono attive. La caldaia a gas (foto1), marca Chaffoteaux, è installata all'esterno, in un vano ricavato nella muratura, sul terrazzino del piano rialzato, accessibile dal locale dispensa. Il contatore dell'energia elettrica e dell'acqua sono riposti all'esterno, entrambi installati in due nicchie ricavate nel muro di cinta della corte, sul fronte Sud (foto2 e 3). All'interno dell'appartamento, a destra della porta d'ingresso, si trova il centralino ad incasso da 12 moduli contenente il quadro elettrico (foto4), composto da un interruttore differenziale puro da 0,03A (salvavita), cinque interruttori magnetotermici da 16A (linea prese e linea luci), un trasformatore da 12 V per il citofono ed un interruttore magnetotermico per luci esterne e cancello.

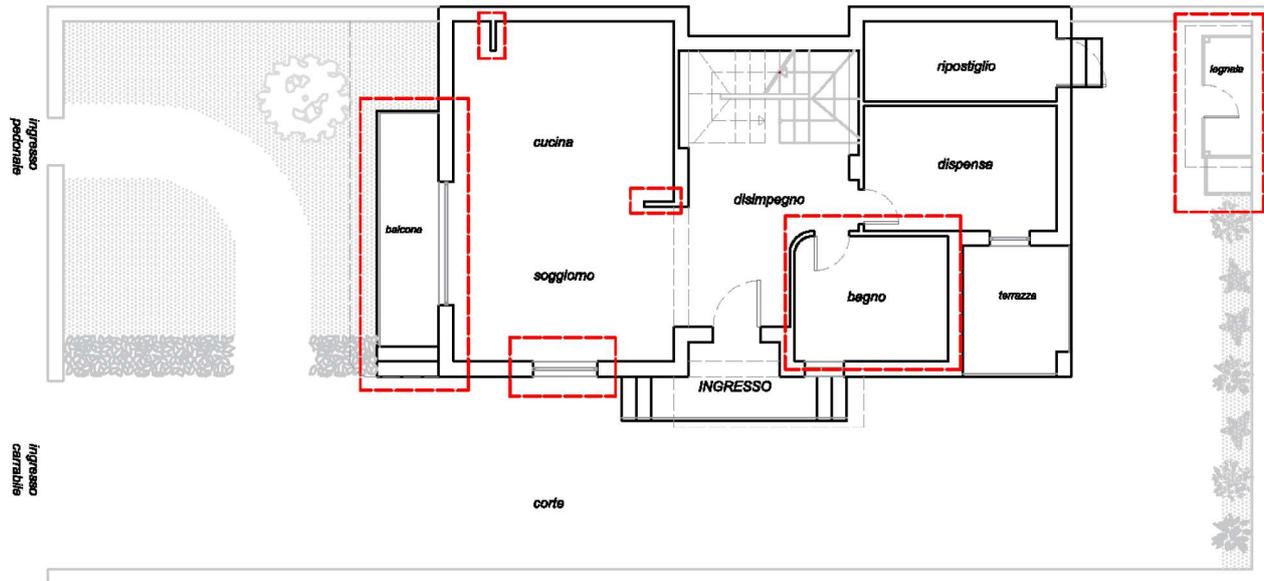
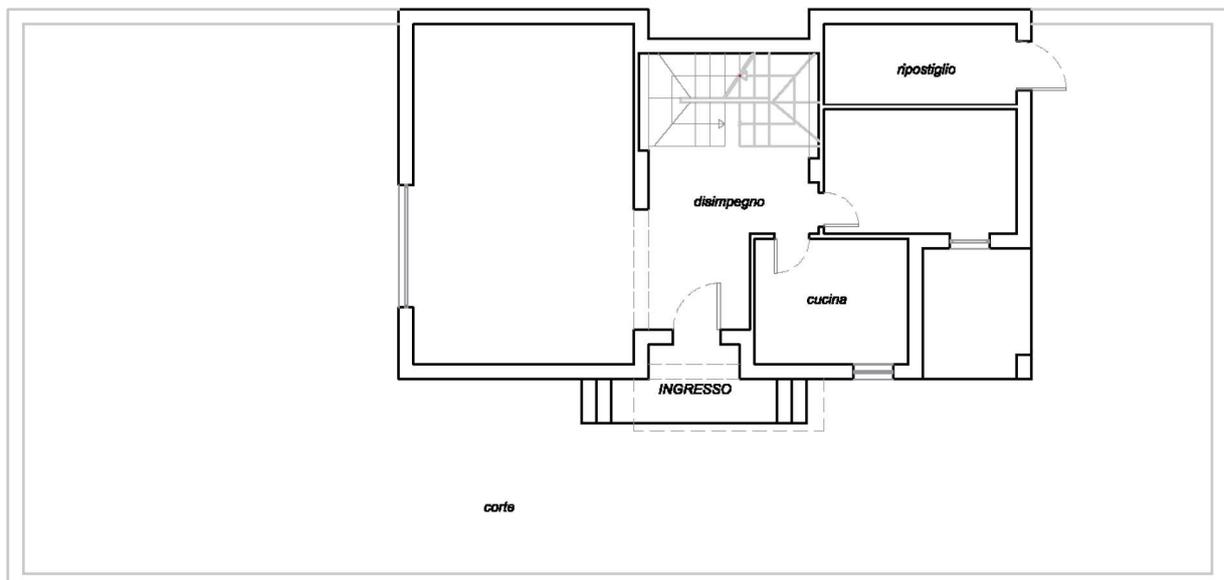
PIANTA STATO DI FATTO - PIANO RIALZATO

Il rilievo effettuato nel corso del sopralluogo del 18/05/2022 ha messo in evidenza alcune differenze tra lo stato di fatto e la planimetria catastale depositata. Mettendo a confronto la pianta dello stato di fatto, rilevata dal sottoscritto, e quella catastale in atti, si evince che sono state apportate delle modifiche alla situazione originaria che riguardano i due livelli dell'immobile.

A seguire, vengono riportate le immagini con il confronto tra la planimetria catastale e la pianta dello stato di fatto, su cui sono evidenziate le difformità del piano rialzato e del piano primo.

Al piano rialzato, quella che nella planimetria catastale viene identificata come cucina, allo stato di fatto è un vano adibito a bagno che mantiene le stesse dimensioni dello stato catastale; sullo stato di fatto si evince l'apertura di una finestra, realizzata sul prospetto Est nel soggiorno; sempre

nell'open space soggiorno-cucina la porta finestra posta sul prospetto Sud si apre su un balcone che non figura nella planimetria catastale; allo stato di fatto si rilevano anche due pareti nella cucina che non chiudono alcun ambiente ma figurano come una scelta architettonica realizzata a delimitazione del mobilio; gli altri ambienti del piano sono rimasti invariati. Le difformità intuibili dal confronto grafico della corte pertinenziale, non rilevano in quanto sono esclusivamente indicati gli ornamenti che nella planimetria catastale non devono essere riportati, stesso vale per la legnaia indicata nella pianta dello stato di fatto.

Allo stato attuale, evincibili dalla sovrapposizione dello stato legittimo dell'immobile e la situazione attuale rilevata in fase di sopralluogo, per come argomentato, emergono alcune differenze distributive interne e una difformità apportata dalla realizzazione di un'apertura; quest'ultima variazione rileva maggiormente ai fini della conformità edilizia-urbanistica, rispetto alla difformità planimetriche, in quanto si è variato il prospetto. Quanto appena espresso verrà comunque approfondito meglio nella relazione finale al punto che richiede la trattazione della regolarità edilizia e urbanistica dell'immobile oggetto di procedura.

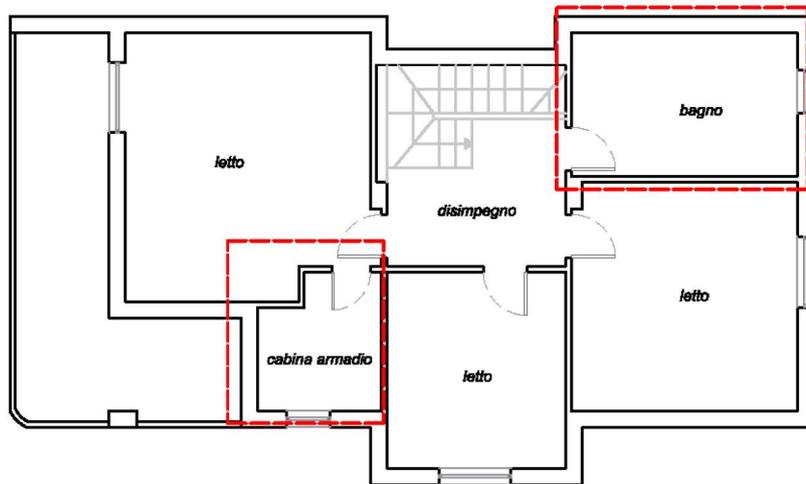
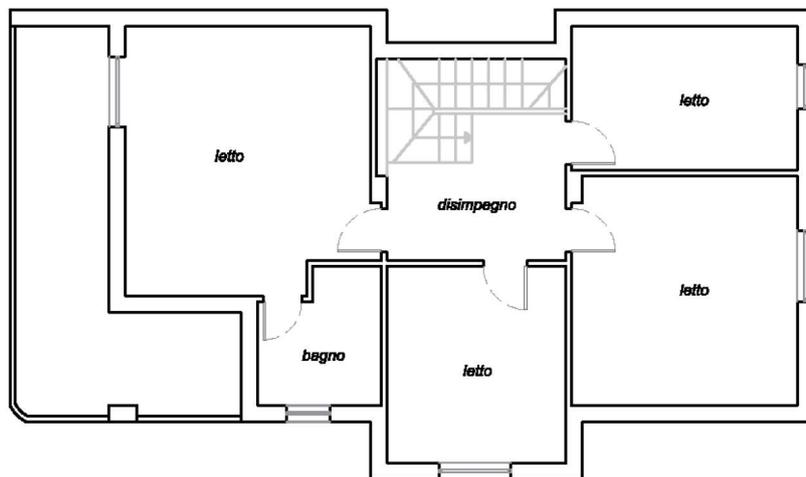
PIANTA STATO DI FATTO - PIANO RIALZATO

Il piano primo presenta sulla planimetria catastale la previsione di una camera da letto mentre allo stato di fatto c'è un bagno; nella camera patronale, quella che ad oggi è stata adibita a cabina armadio, sul catastale viene indicata come bagno a servizio della stessa camera. Per quanto concerne gli altri ambienti dello stesso piano, non risultano variazioni tra il catastale e lo stato di fatto.
