1 PREMESSA

L'immobile *de quo* consiste in un *locale commerciale* posto al piano terra, facente parte del maggiore stabile sito in Via A. Fares n. 20/b, 88100 Catanzaro (CZ).

3 QUESITO n.1: l'identificazione del bene, comprensiva dei confini e dei dati catastali e rappresentazione fotografica del bene;

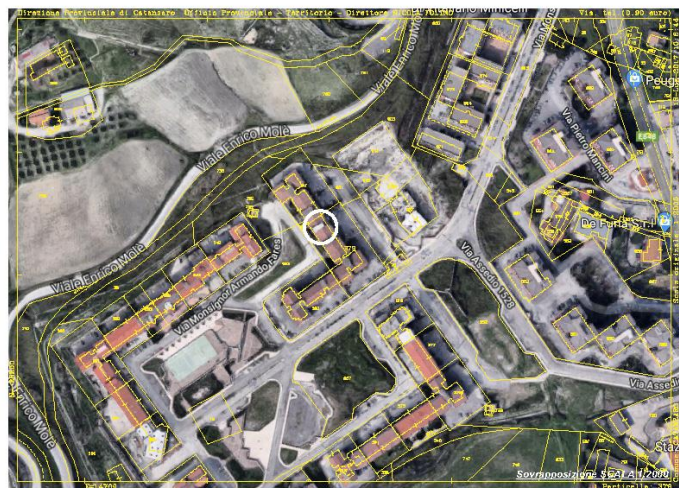
Immagine 1 - Sovrapposizione Foglio di mappa - Ortofoto

Al fine di procedere all'esatta individuazione del fabbricato in cui ricade l'immobile oggetto del pignoramento, si è proceduto alla sovrapposizione delle ortofoto prelevate da google maps, sovrapponendole al foglio di mappa (v. all. n. 7).

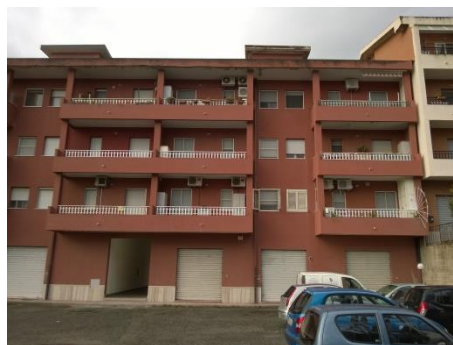
Foto 1 – Prospetto anteriore

Il bene pignorato è posto al piano terra di un complesso edilizio con tipologia *in linea* di n. 4 piani fuori terra, realizzato con struttura portante in c.a.. Presenta corte esterna di pertinenza, asfaltata sul lato ingresso con accesso pedonale e carrabile, ed a verde nell'area antistante l'ingresso della scala C (v. all. n.1 foto 1).

Esternamente sul prospetto principale sono presenti n. 3 serrande metalliche (v. all. n.1 foto 1), dal lato interno delle quali sono posti degli infissi in alluminio di colore scuro; su quello centrale è posta una porta finestra che consente l'accesso al locale stesso nell'area ingresso "G" (v. all. n. 1 foto 4-6), dal quale si accede al locale "A" dotato di finestra a due ante scorrevoli con sopra luce (v. all. n. 1 foto 5, 13).

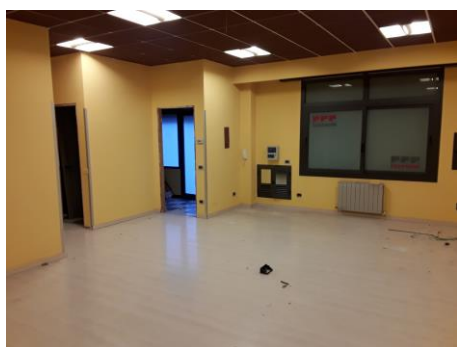
Foto 3 – Locale "A"

Adiacente al locale "A" e con accesso da esso, si trova ubicato il locale "B" (v. all. n. 1 foto 10, 11) dotato di finestra scorrevole a due ante; in prossimità dell'ingresso, è ubicato il wc di servizio dotato di lavabo (locale "F"), (v. all. n. 1 foto 16, 17).

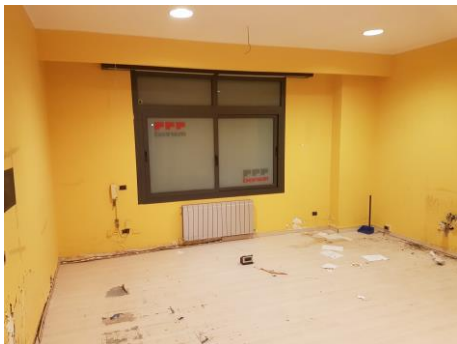
Foto 5 - Locale "E"

Nell'altra ala, sono presenti il locale "E" (v. all. n. 1 foto 12-15) dotato anch'esso di

finestra a due ante scorrevoli con sopra-luce, e di un locale bagno ("C") dotato di lavabo,

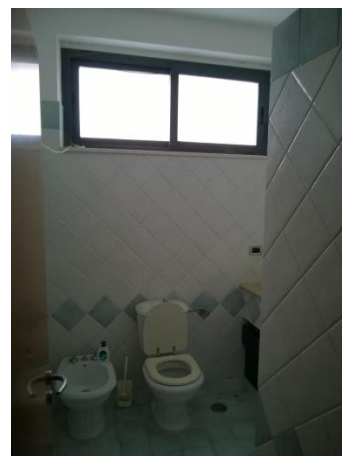
Foto 6 - Locale "C"

vaso e doccia, al quale si accede da disimpegno ("D"), (v. all. n. 1 foto 18, 19).

chiaro, ad eccezione dell'ingresso ("G") e del retrostante posate in opera piastrelle in gres di colorazione chiaro/scuro a scacchi. Entrambi i locali destinati a servizi igienici presentano rivestimenti e pavimenti in ceramica di colore chiaro.
