All'Ill.mo Giudice dell'Esecuzione  
Del Tribunale di Catanzaro

**OGGETTO:** Procedura Esecutiva Immobiliare n° 108/2022 R.G. Espor. Tribunale di Catanzaro.

## RELAZIONE TECNICA

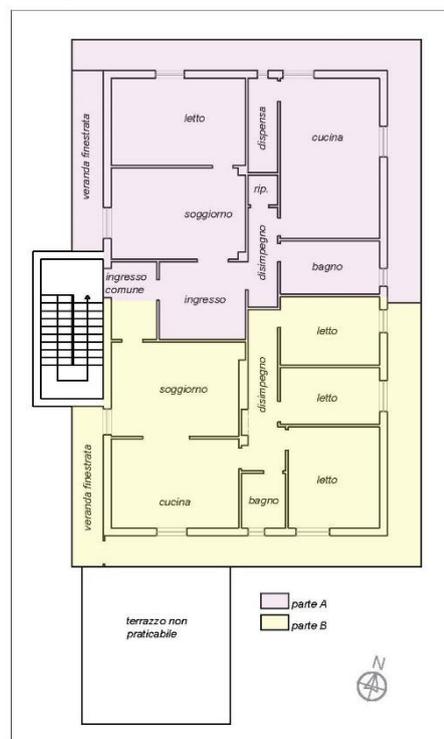
Accanto ripropongo lo schema che rappresenta le due unità nominate 'parte A' (in giallo) e 'parte B' (in magenta).

Si precisa che, rispetto allo stato di fatto, il terrazzo prospiciente il lato Sud (in planimetria non evidenziato con colorazione), dovrà essere reso non praticabile (ciò comporta la rimozione della tettoia, della veranda e la chiusura dell'accesso a mezzo ringhiera, posata in

continuazione di quella esistente sul balcone, per ripristinare lo stato originario); ad oggi la praticabilità della tettoia è da ritenersi abusiva e l'espletamento della pratica in sanatoria non è consigliabile perché i costi non giustificano l'aumento di valore che si avrebbe rendendo, detto terrazzo, praticabile. Per la trattazione completa di questo ultimo concetto, si rimanda ai punti 9 e 10 della presente relazione dove viene trattato dettagliatamente l'abuso appena citato.

Per quanto appena esposto una soluzione percorribile, meno dispendiosa ed efficace, sarebbe quella di riportare il terrazzo allo stato dei luoghi originari; ciò comporterebbe la rimozione della tettoia in legno, della veranda vetrata che insiste sul terrazzo, e la posa della ringhiera a chiusura del passaggio tra balcone e terrazzo.

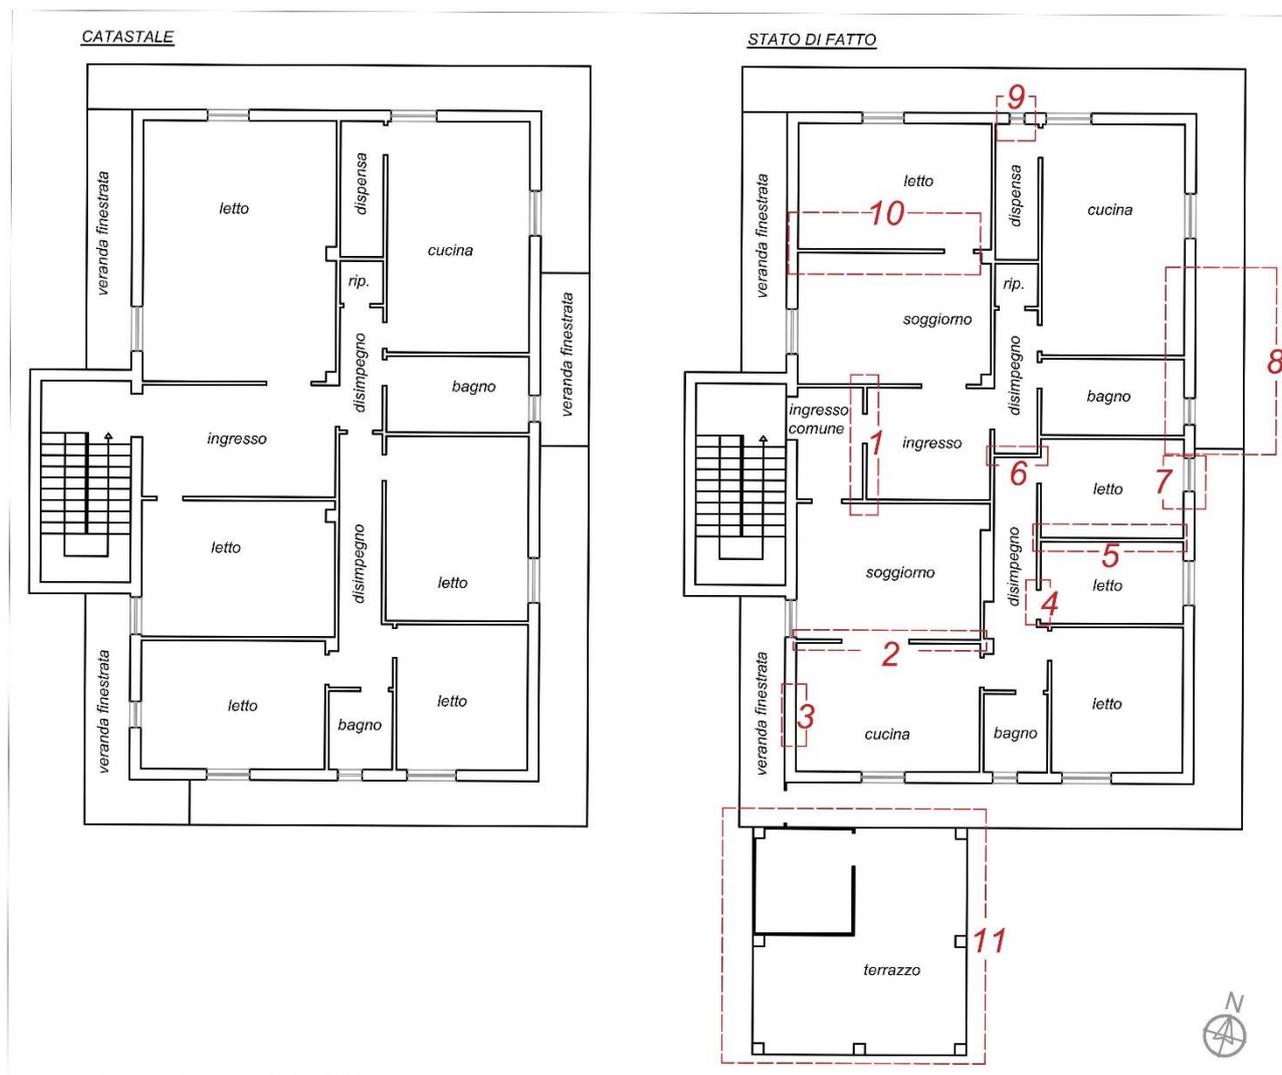
Ciò specificato, riporto il confronto rispettivamente dello stato di fatto con il catastale e a seguire con il progetto assentito.

Nel raffronto tra la planimetria catastale e quella dello stato di fatto (*immagine pagine precedente*) le difformità sono classificabili quali *distributive e prospettiche*; di seguito le esplicito, seguendo la numerazione antioraria, partendo dall'ingresso, riportata nell'immagine di cui alla pagina precedente:

1. allo stato di fatto è stato realizzato un tramezzo per creare l'atrio che funge da ingresso comune alla parte "A" e parte "B";
2. l'attuale cucina e soggiorno della "parte B", nello stato catastale originario, hanno destinazione diversa, infatti erano dedicati a camere da letto, ed inoltre, non erano comunicanti;

3. l'apertura (*finestra*) è stata chiusa;
4. è stata creata una seconda porta per accedere alla camera da letto di cui al punto successivo;
5. la stessa camera da letto è stata divisa in due ambienti, con la realizzazione di una parete in cartongesso, dando quindi luogo ad un'altra piccola camera;

6. la parete che catastalmente divideva il disimpegno in zona giorno e zona notte, è stata leggermente traslata verso sud e la porta, che permetteva il passaggio tra i due disimpegni giorno/notte, è stata chiusa così da evitare il passaggio dalla parte "A" a quella "B" e viceversa;

7. è stata realizzata una nuova apertura (*finestra*) sulla parete esterna prospiciente il lato est;
8. nella balconata prospiciente il lato est, la planimetria catastale riporta una veranda vetrata che di fatto, allo stato attuale è stata rimossa, probabilmente perché ostacolava il passaggio dalla parte "B" alla parte "A", condizione oggi necessaria perché sul prospetto nord è installata l'unica caldaia a servizio dell'immobile.

9. all'interno della dispensa della parte "A", è stata realizzata una nuova apertura sul prospetto nord, le cui dimensioni -assai ridotte- consentono esclusivamente il ricambio d'aria in detto vano;

10. nella parte "A", è stato realizzato un tramezzo che ha permesso la suddivisione in due ambienti di quella che era originariamente una camera da letto; allo stato attuale esistono invece una camera da letto ed un soggiorno;

11. dall'immagine di confronto è deducibile che vi è anche un ampliamento sull'esterno. Difatti, a sud, per la sopraelevazione effettuata al piano sottostante, è presente un lastricato, non riportato nel catastale, in aggiunta alla balconata perimetrale. Su detto lastrico è stata realizzata una tettoia in legno aperta su tutti e quattro i lati ma di cui, una parte pari a circa il 25% della superficie, è delimitata da pareti vetrate con struttura in alluminio.

La procedura che si consiglia di intraprendere è quella della richiesta del titolo abilitativo in sanatoria (pratica tecnica ordinaria, a firma di tecnico abilitato) per sanare le difformità distributive e prospettiche (la diversa distribuzione delle pareti interne e l'apertura delle finestre).

Per quanto concerne invece il lastricato/terrazzo posto a sud, sul quale è stata realizzata una tettoia ed è stata chiusa parte della superficie a mo' di vetrata, il sottoscritto, ritiene che sia sanabile a mezzo di verifica statica e successivo collaudo statico a firma di un tecnico abilitato. Detta procedura sarebbe però molto dispendiosa in termini di compenso nei confronti del tecnico incaricato e in termini di lungaggine burocratica anche perché prevede la verifica statica dell'intero fabbricato, circostanza che

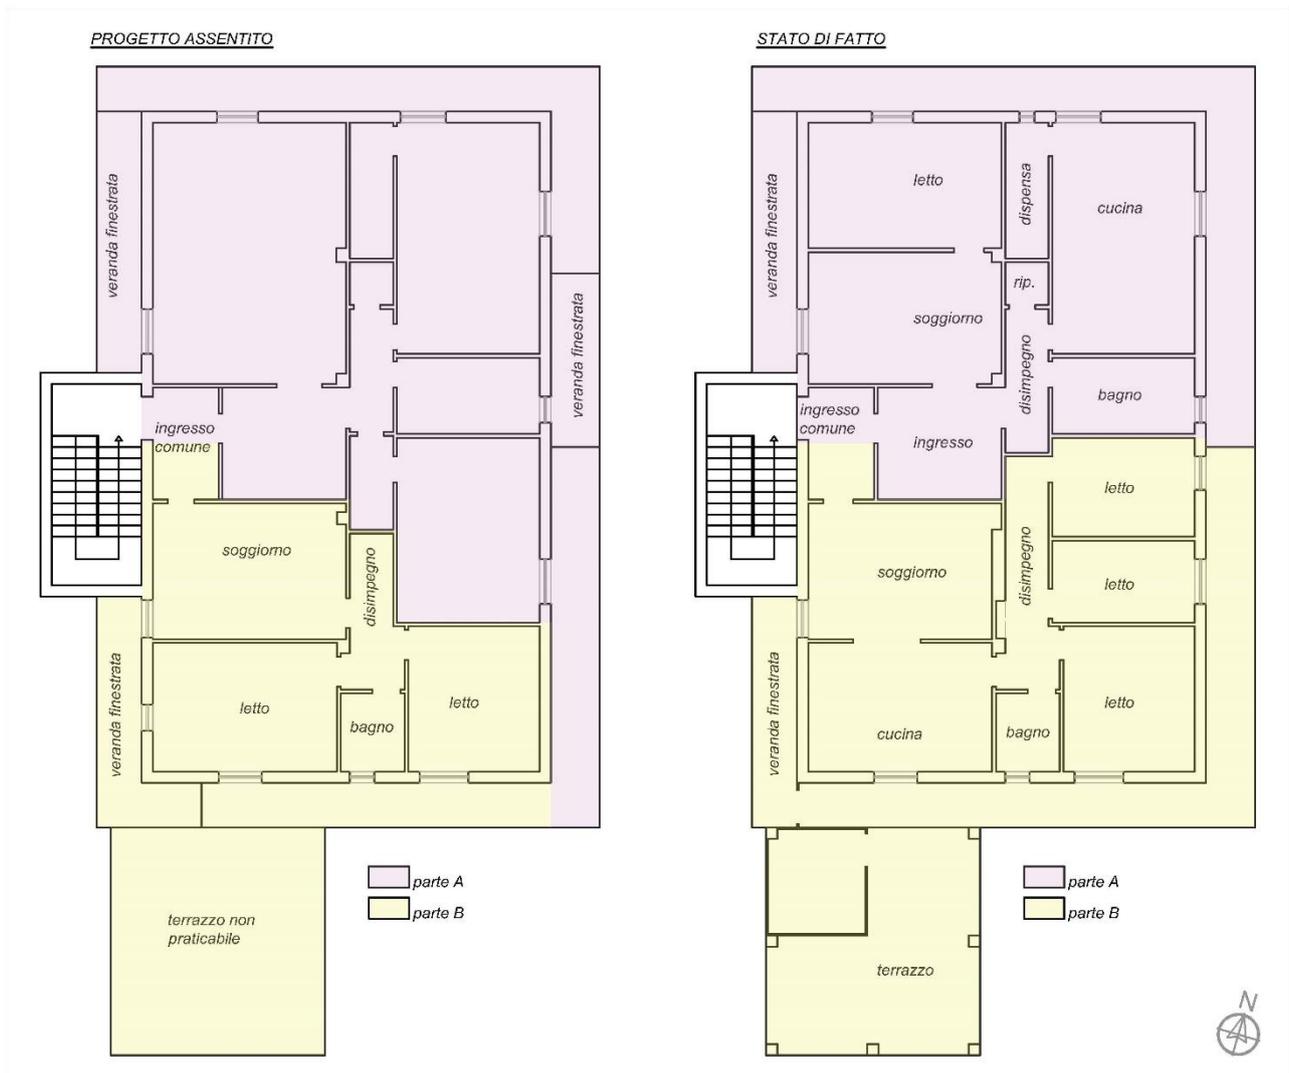
A seguire riporto il confronto dal quale, seguendo la logica di mettere in evidenza una parte A e una parte B, si evince quanto sopra descritto.

Essendo ad oggi un unico appartamento, per la proprietà dell'intero di un'unica ditta, la sig.ra [redacted] e difformità, che sono del tipo distributive e prospettiche, sono le stesse che si rilevano nel confronto tra il catastale e lo stato di fatto; l'unico punto da rettificare in questo caso è il n.11 (nello stato di fatto vi è un ampliamento sull'esterno. Difatti, a sud, per la sopraelevazione effettuata al piano sottostante, è presente un lastricato, non riportato nel catastale, in aggiunta alla balconata perimetrale. Su detto lastrico è stata realizzata una tettoia in legno aperta su tutti e quattro i lati ma di cui, una parte pari a circa il 25% della superficie, è delimitata da pareti vetrate con struttura in alluminio): il terrazzo, presente allo stato attuale, è rappresentato anche nel progetto assentito ma è identificato come terrazzo non praticabile, quindi non accessibile.
