TRIBUNALE DI CATANZARO

PROCEDURA ESECUTIVA IMMOBILIARE N° 122/2022 R.G.ESPR

RELAZIONE FINALE DI STIMA DEI BENI PIGNORATI

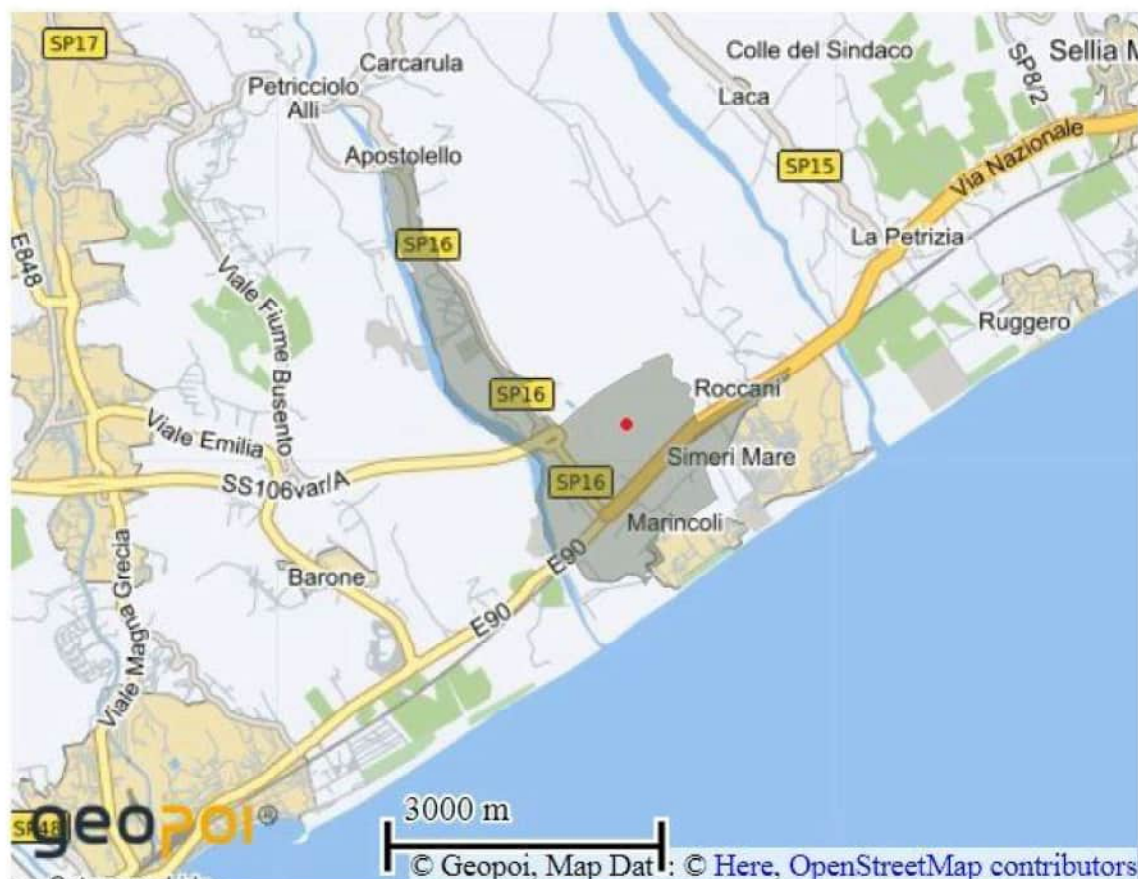
Occorre però considerare che la Zona O.M.I. E7 del Comune di Simeri Crichi (CZ) – Zona Suburbana/Fascia Industriale e Produttiva, evidenziata in grigio in fig. 3, comprende una vasta area di territorio che si estende in parte a valle della S.S. 106 (E 90), ed in parte a monte della strada stessa.

Fig. 3 – Localizzazione dell'immobile oggetto di stima all'interno della Zona E7 del Comune di Simeri Crichi (CZ), evidenziata in grigio.

All'interno di questa vasta area del territorio, le localizzazioni a valle della S.S. 106, risultano quelle più appetibili per i fabbricati ad uso residenziale essendo più prossime al mare e ad un'area a vocazione turistico-residenziale, mentre l'immobile oggetto di stima, che si trova a monte della S.S. 106, ricade in un'area piuttosto isolata ed a prevalente vocazione agricola.
