TRIBUNALE DI CATANZARO
SEZIONE ESECUZIONI IMMOBILIARI

Esecuzione immobiliare
Aragorn NPL 2018 s.r.l.
contro
[REDACTED]

N. Gen. Rep. 84/2019

RELAZIONE DI STIMA

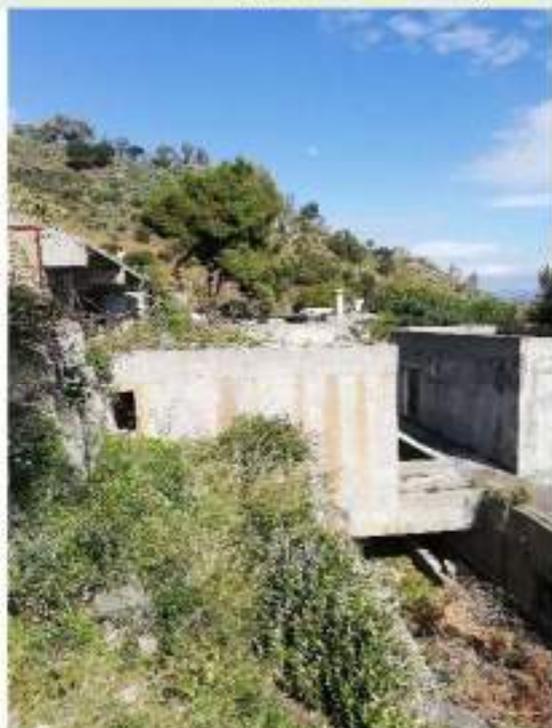
Fig. 1

- tutte le unità sono prive di infissi esterni, ad eccezione del deposito p.lla 873, dotato di una porta metallica di accesso;
- la maggior parte degli immobili è stata interessata nel tempo da infiltrazioni d'acqua: il fenomeno si presenta con macchie scure ed infradiciamenti agli intradossi dei solai e sulle pareti perimetrali, caratterizzati da efflorescenze saline, alonature di umidità, muffe ed intonaco sfaldato in più punti;

- nella maggior parte dei locali i solai in laterocemento sono interessati da evidenti fenomeni di sfondellamento (distacco e successiva caduta della parte inferiore delle pignatte), costituenti pericolo per la sicurezza di ambienti e persone;

- i ferri di armatura dei travetti di parte dei solai sono interessati da processi di corrosione, conseguente all'espulsione del loro copriferro;
- le residenze poste a quota inferiore sono invase dalla vegetazione spontanea.

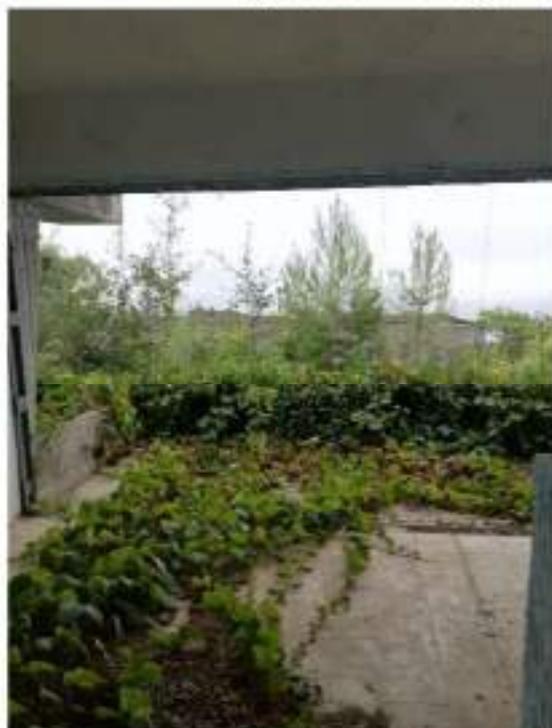
Fig. 5

Si tratta di un'abitazione articolata in un unico ambiente giorno con spazio per angolo cottura, un bagno ed una camera comunicante con un ripostiglio sottoscala, oltre ad una veranda. L'accesso all'immobile avviene direttamente dalla veranda, mediante un'apertura di dimensioni 5,37x2,15 m. Il bagno, piastrellato, è cieco; la camera presenta un'apertura posta a circa 1,95 metri dal piano calpestabile. L'altezza utile dei locali è di 2,65 m.

La struttura portante è realizzata in calcestruzzo armato, le tramezzature in laterizio, i solai sono alleggeriti in laterocemento. Le finiture (pavimenti e rivestimenti), risalenti probabilmente all'epoca di costruzione, sono di scarso pregio. Non sono attualmente presenti infissi esterni e ciò che resta degli impianti originari, idrico-sanitario ed elettrico, realizzati sotto traccia, è non integro, dismesso e non a norma. Non sono presenti impianti di condizionamento estivo ed invernale. L'immobile si trova in cattivo stato manutentivo, in cattive condizioni igienico-sanitarie, privo dei requisiti minimi di abitabilità ed è invaso quasi completamente da vegetazione spontanea.

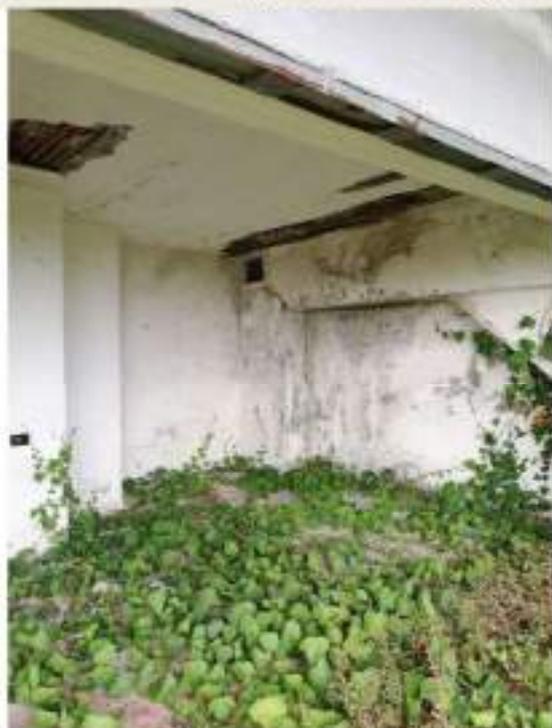
Fig. 1

Si tratta di un'abitazione articolata in un unico ambiente giorno con annesso spazio per angolo cottura ed un bagno, oltre ad una veranda. L'accesso all'immobile avviene direttamente dalla veranda, mediante un'apertura di dimensioni 5,37x2,15 m. Il bagno, piastrellato, presenta una finestra attualmente occlusa. L'altezza utile dei locali è di 2,65 m.

La struttura portante è realizzata in calcestruzzo armato, le tramezzature in laterizio, i solai sono alleggeriti in laterocemento. Le finiture (pavimenti e rivestimenti), risalenti probabilmente all'epoca di costruzione, sono di scarso pregio. Non sono attualmente presenti infissi esterni e ciò che resta degli impianti originari, idrico-sanitario ed elettrico, realizzati sotto traccia, è non integro, dismesso e non a norma. Non sono presenti impianti di condizionamento estivo ed invernale. L'immobile si trova in cattivo stato manutentivo, in cattive condizioni igienico-sanitarie, privo dei requisiti minimi di abitabilità ed è invaso quasi completamente da vegetazione spontanea.

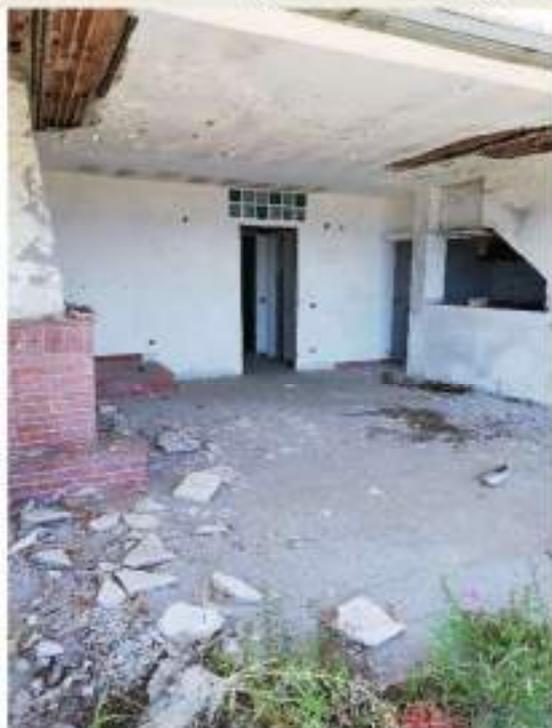
Fig. 1

Si tratta di un'ampia abitazione sviluppata su due livelli, con veranda e cortile comunicanti con il livello inferiore. L'accesso all'immobile avviene al piano inferiore mediante tre aperture di dimensioni 5,35x2,15 m, al piano superiore mediante un'apertura di analoghe dimensioni, direttamente da uno spazio esterno a nord-est (subalterno 23, bene comune non censibile tra il subalterno 4 ed il piano più alto del subalterno 3). La configurazione in pianta dell'immobile potrebbe far pensare ad un possibile progetto di divisione in tre distinti appartamenti per il futuro acquirente, considerando che, come detto, è presente più di un ingresso ed ogni zona potrebbe ospitare l'ambiente cucina, oltre ad avere anche un numero adeguato di locali da destinare a servizi igienici. Nella zona giorno posta più a nord è presente anche un camino. L'altezza utile dei locali al piano inferiore è di 2,65 m, al piano superiore di 2,66 m.

La struttura portante è realizzata in calcestruzzo armato, le tramezzature in laterizio, i solai sono alleggeriti in laterocemento. Le finiture (pavimenti e rivestimenti), risalenti probabilmente all'epoca di costruzione, sono di scarso pregio. Non sono attualmente presenti infissi esterni e ciò che resta degli impianti originari, idrico-sanitario ed elettrico, realizzati sotto traccia, è non integro, dismesso e non a norma. Non sono presenti impianti di condizionamento estivo ed invernale. L'immobile si trova in cattivo stato manutentivo, in cattive condizioni igienico-sanitarie, privo dei requisiti minimi di abitabilità ed è invaso in parte da vegetazione spontanea.

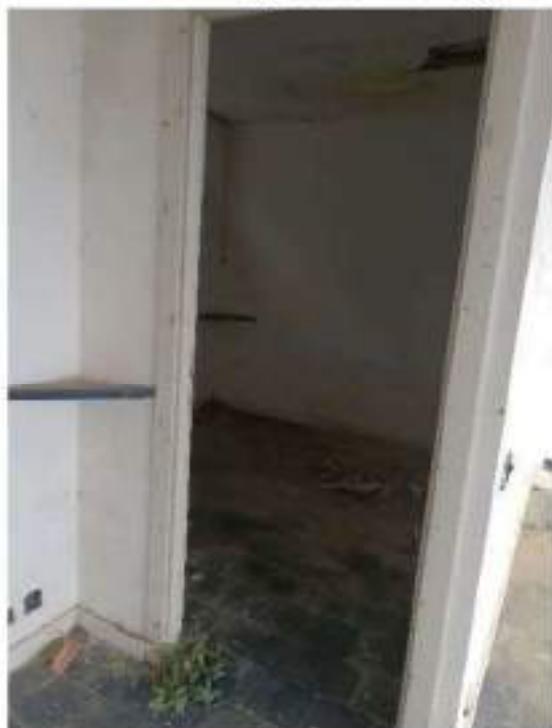
Fig. 5

Si tratta di un'abitazione articolata in una zona giorno con spazio per cucina annesso, una camera, un bagno ed un ripostiglio sottoscala. L'accesso all'immobile avviene nella zona giorno direttamente da uno spazio esterno ad est (subalterno 23, bene comune non censibile tra il subalterno 4 ed il piano più alto del subalterno 3) mediante un'apertura di dimensioni 5,35x2,15 m. Gli altri ambienti, ad esclusione del sottoscala, sono illuminati da un'apertura posta a circa 1,95 metri dal piano calpestabile. L'altezza utile dei locali è di 2,66 m; il ripostiglio sottoscala ha altezza media 1,40 m.

La struttura portante è realizzata in calcestruzzo armato, le tramezzature in laterizio, i solai sono alleggeriti in laterocemento. Le finiture (pavimenti e rivestimenti), risalenti probabilmente all'epoca di costruzione, sono di scarso pregio. Non sono attualmente presenti infissi esterni e ciò che resta degli impianti originari, idrico-sanitario ed elettrico, realizzati sotto traccia, è non integro, dismesso e non a norma. Non sono presenti impianti di condizionamento estivo ed invernale. L'immobile si trova in cattivo stato manutentivo, in cattive condizioni igienico-sanitarie, privo dei requisiti minimi di abitabilità ed è invaso in parte da vegetazione spontanea.

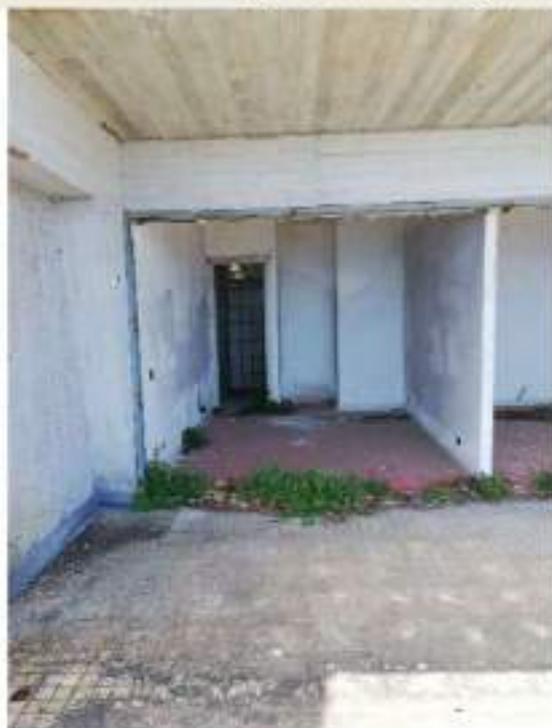
Fig. 1

Si tratta di una piccola unità immobiliare con unico ambiente e bagno. L'accesso all'immobile avviene direttamente da uno spazio esterno ad est (subalterno 24, bene comune non censibile tra il subalterno 5 ed il subalterno 6) mediante un'apertura di dimensioni 2,65x2,15 m. Il bagno è illuminato da un'apertura posta a circa 1,95 metri dal piano calpestabile. L'altezza utile dei locali è di 2,66 m. La struttura portante è realizzata in calcestruzzo armato, le tramezzature in laterizio, i solai sono alleggeriti in laterocemento. Le finiture (pavimenti e rivestimenti), risalenti probabilmente all'epoca di costruzione, sono di scarso pregio. Non sono attualmente presenti infissi esterni e ciò che resta degli impianti originari, idrico-sanitario ed elettrico, realizzati sotto traccia, è non integro, dismesso e non a norma. Non sono presenti impianti di condizionamento estivo ed invernale. L'immobile si trova in cattivo stato manutentivo, in cattive condizioni igienico-sanitarie, privo dei requisiti minimi di abitabilità (anche per quanto riguarda le dimensioni degli ambienti) ed è invaso in parte da vegetazione spontanea.

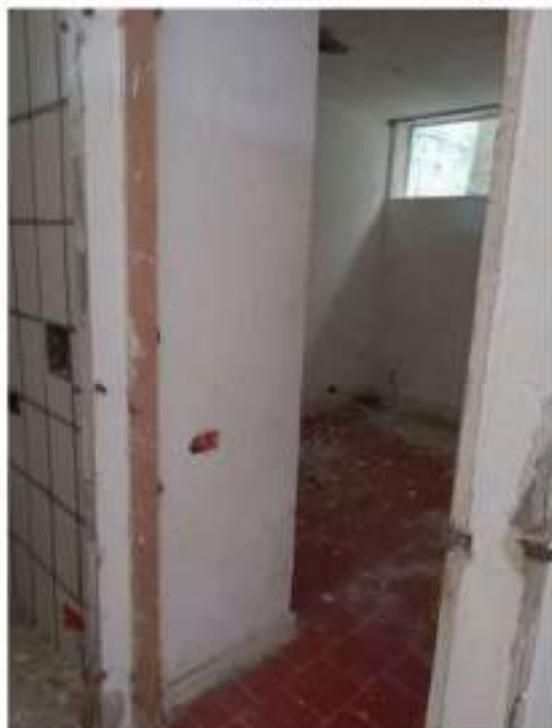
Fig. 5

Si tratta di un'abitazione articolata in un unico ambiente giorno con spazio per angolo cottura, un bagno e due camere, oltre ad una veranda ed un cortiletto. L'accesso all'immobile avviene direttamente dalla veranda, mediante un'apertura di dimensioni 5,35x2,15 m. Il bagno è privo di bucatore,

mentre le due camere presentano entrambe un'apertura posta a circa 1,95 m dal piano calpestabile. L'altezza utile dei locali è di 2,65 m.

La struttura portante è realizzata in calcestruzzo armato, le tramezzature in laterizio, i solai sono alleggeriti in laterocemento. Le finiture (pavimenti e rivestimenti), risalenti probabilmente all'epoca di costruzione, sono di scarso pregio. Non sono attualmente presenti infissi esterni e ciò che resta degli impianti originari, idrico-sanitario ed elettrico, realizzati sotto traccia, è non integro, dismesso e non a norma. Non sono presenti impianti di condizionamento estivo ed invernale. L'immobile si trova in cattivo stato manutentivo, in cattive condizioni igienico-sanitarie, privo dei requisiti minimi di abitabilità ed è invaso in parte da vegetazione spontanea.

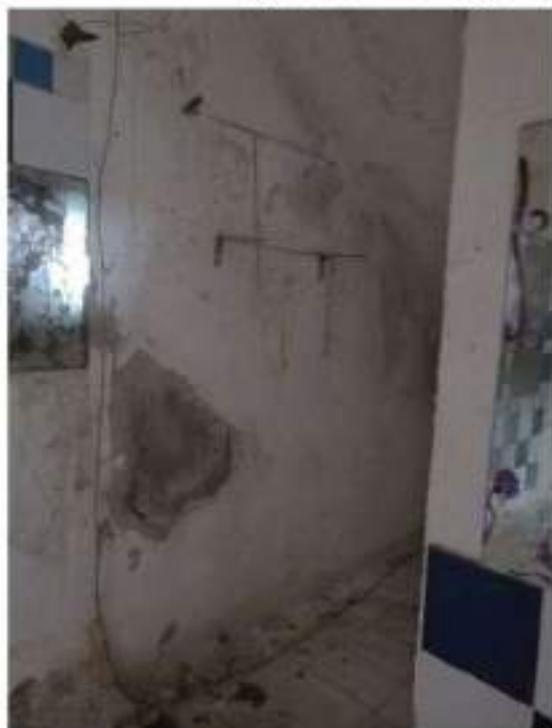
Fig. 5

Si tratta di un'abitazione articolata in due ambienti giorno, uno spazio per cucina con sottoscala annesso, un ripostiglio, un bagno e una camera, oltre ad una veranda. L'accesso all'immobile avviene direttamente dalla veranda, mediante un'apertura di dimensioni 5,35x2,15 m. L'altezza utile dei locali è di 2,65 m.

La struttura portante è realizzata in calcestruzzo armato, le tramezzature in laterizio, i solai sono alleggeriti in laterocemento. Le finiture (pavimenti e rivestimenti), risalenti probabilmente all'epoca di costruzione, sono di scarso pregio. Non sono attualmente presenti infissi esterni e ciò che resta degli impianti originari, idrico-sanitario ed elettrico, realizzati sotto traccia, è non integro, dismesso e non a norma. Non sono presenti impianti di condizionamento estivo ed invernale. L'immobile si trova in cattivo stato manutentivo, in cattive condizioni igienico-sanitarie, privo dei requisiti minimi di abitabilità ed è invaso in parte da vegetazione spontanea.

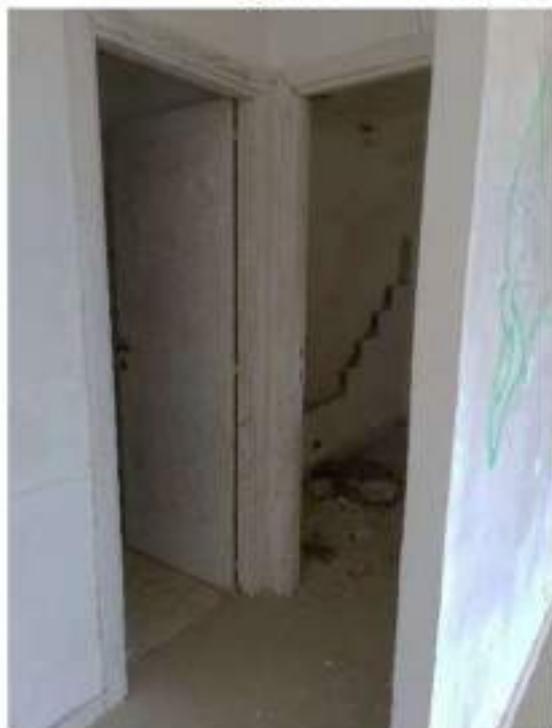
Fig. 5

Si tratta di un'abitazione articolata in ambiente giorno, uno spazio per cucina, un bagno e una camera, oltre ad una veranda ed un cortiletto. L'accesso all'immobile avviene direttamente dalla veranda, mediante un'apertura di dimensioni 5,35x2,15 m. L'altezza utile dei locali è di 2,65 m.

La struttura portante è realizzata in calcestruzzo armato, le tramezzature in laterizio, i solai sono alleggeriti in laterocemento. Le finiture (pavimenti e rivestimenti), risalenti probabilmente all'epoca di costruzione, sono di scarso pregio. Non sono attualmente presenti infissi esterni e ciò che resta degli impianti originari, idrico-sanitario ed elettrico, realizzati sotto traccia, è non integro, dismesso e non a norma. Non sono presenti impianti di condizionamento estivo ed invernale. L'immobile si trova in cattivo stato manutentivo, in cattive condizioni igienico-sanitarie, privo dei requisiti minimi di abitabilità.

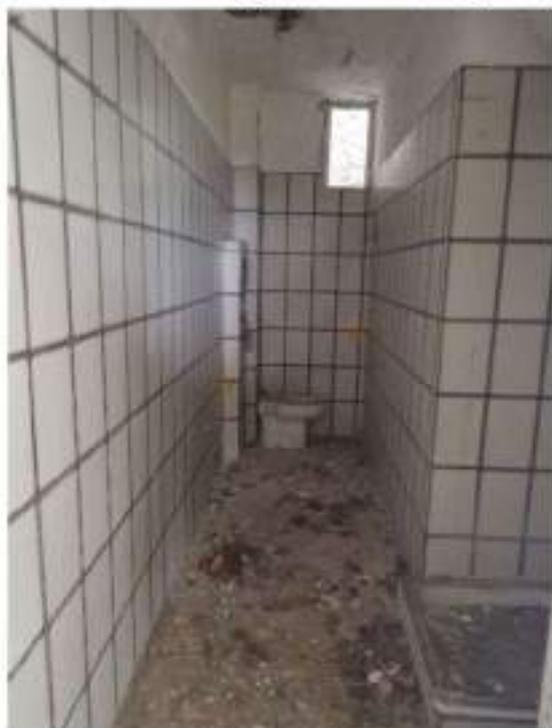
Fig. 5

Si tratta di un'abitazione articolata in un ambiente giorno, uno spazio per cucina, un bagno e una camera, oltre ad una veranda. L'accesso all'immobile avviene direttamente dalla veranda, mediante un'apertura di dimensioni 5,35x2,15 m. L'altezza utile dei locali è di 2,65 m.

La struttura portante è realizzata in calcestruzzo armato, le tramezzature in laterizio, i solai sono alleggeriti in laterocemento. Le finiture (pavimenti e rivestimenti), risalenti probabilmente all'epoca di costruzione, sono di scarso pregio. Non sono attualmente presenti infissi esterni e ciò che resta degli impianti originari, idrico-sanitario ed elettrico, realizzati sotto traccia, è non integro, dismesso e non a norma. Non sono presenti impianti di condizionamento estivo ed invernale. L'immobile si trova in cattivo stato manutentivo, in cattive condizioni igienico-sanitarie, privo dei requisiti minimi di abitabilità.
