TRIBUNALE DI CATANZARO

R.G. ES. IMM. 68/2017

CONSULENZA TECNICA D'UFFICIO

“RELAZIONE DI STIMA IMMOBILIARE”

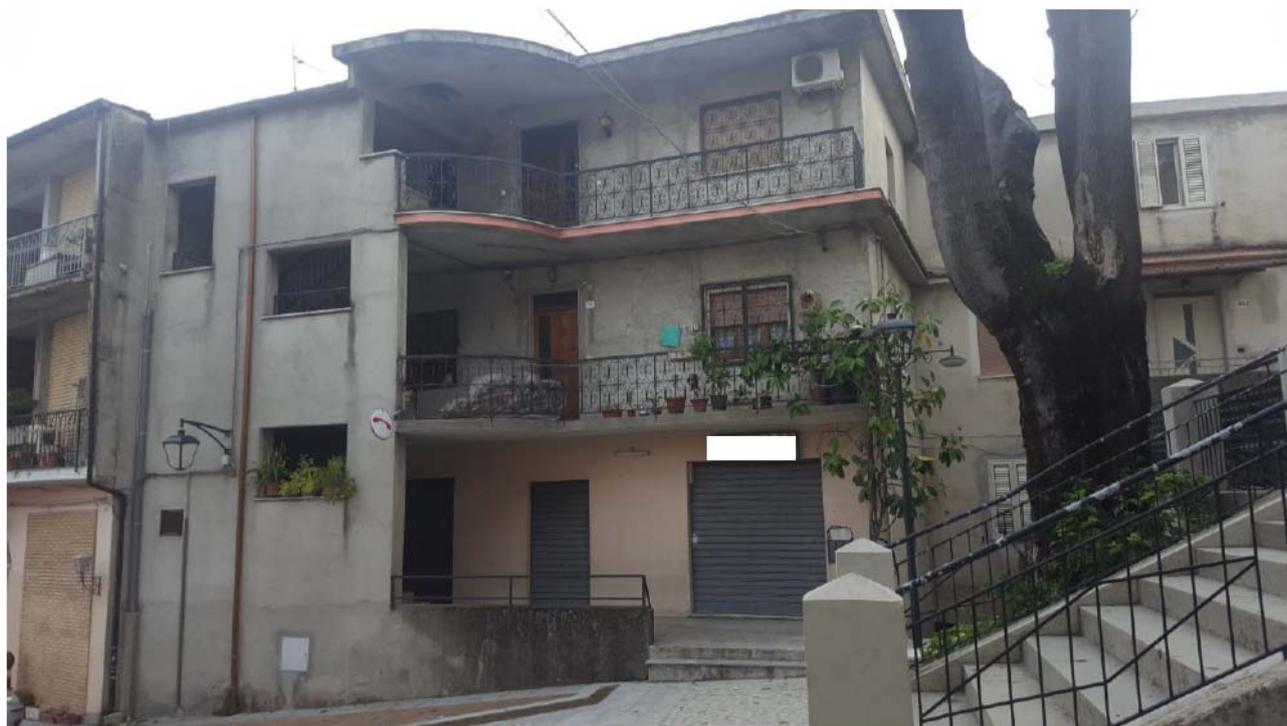
FOTO N. 1 – Inquadramento del fabbricato ubicato in Piazza Carmine, prospetto principale (NORD).

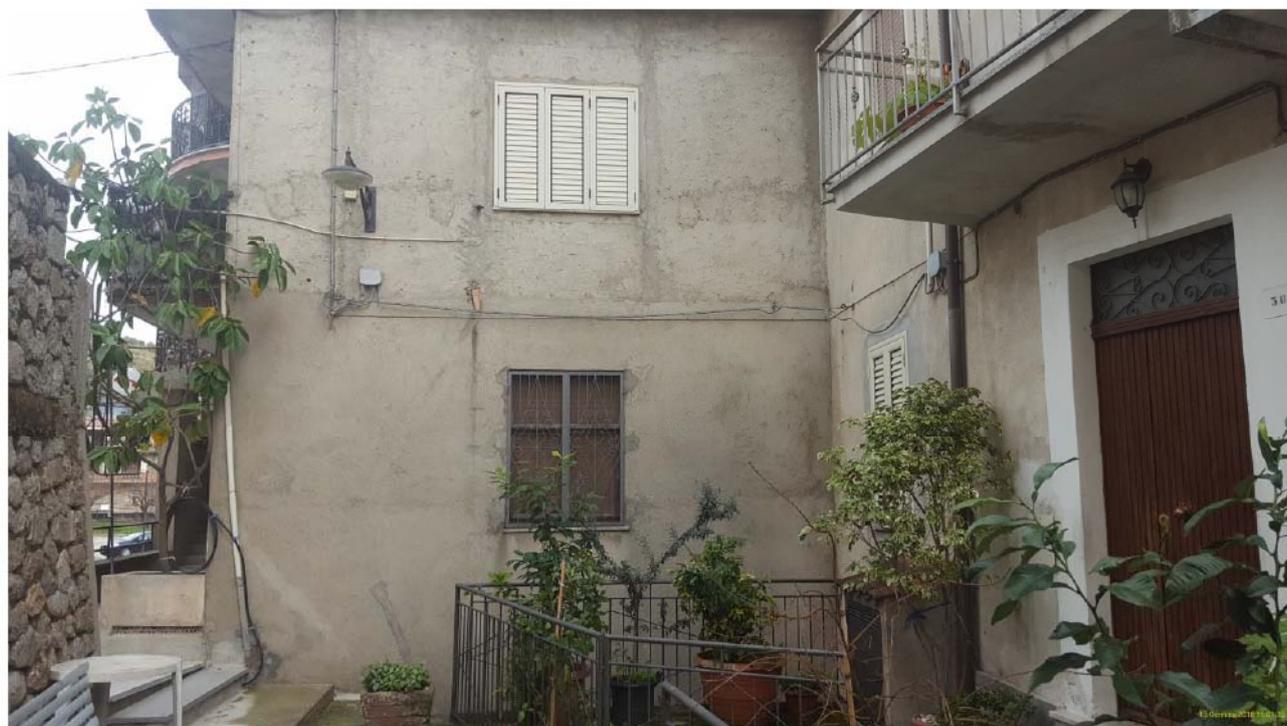
FOTO N. 2 – Inquadramento del fabbricato ubicato in Piazza Carmine, prospetto laterale (OVEST).

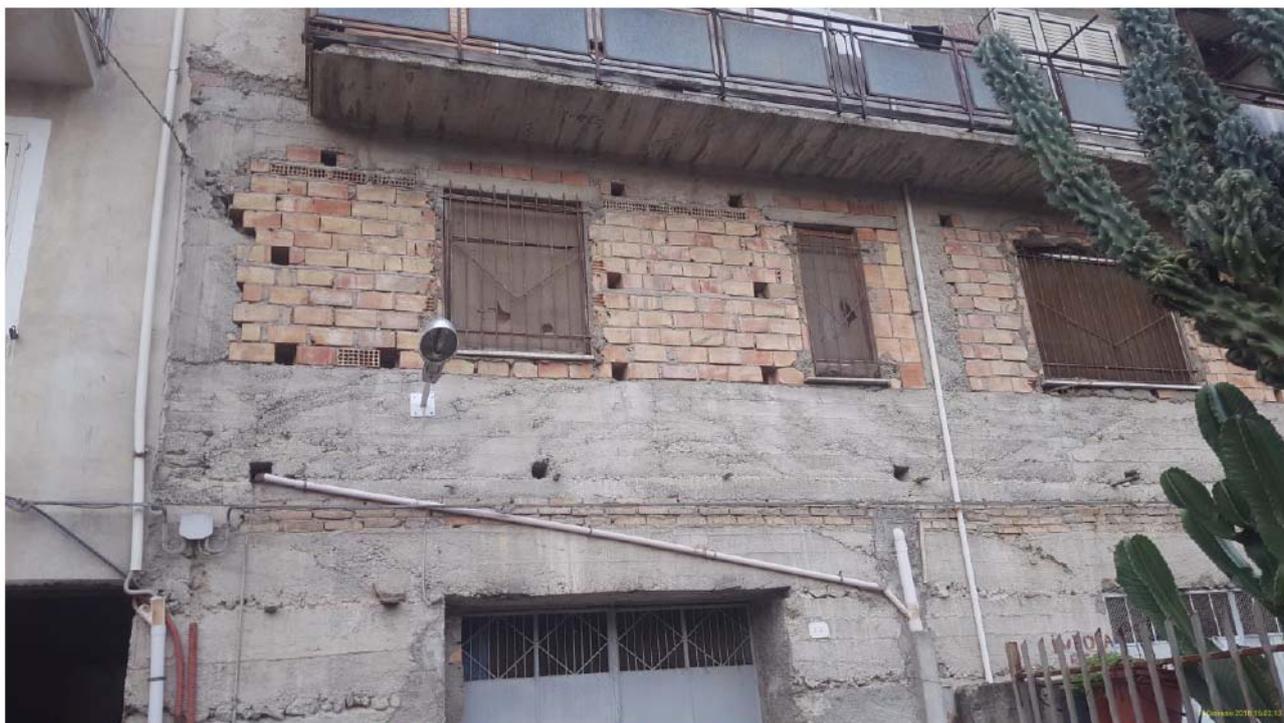
FOTO N. 3 – Inquadramento del fabbricato ubicato in Piazza Carmine, prospetto retrostante (SUD)prospiciente su strada privata.

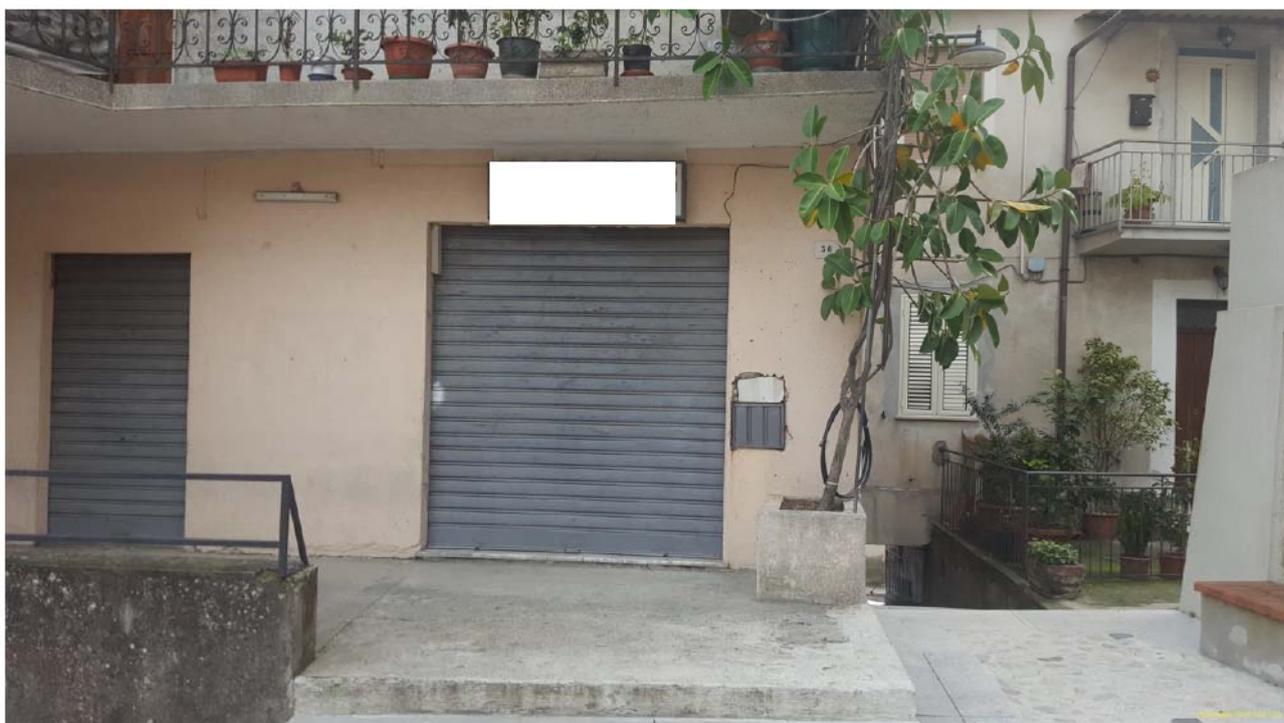
FOTO N. 4 – Accesso dell'immobile in Piazza Carmine n.36, comune di Guardavalle, censito al Catasto al foglio n. 30, p.lla n. 1544, sub. n. 3, piano terra.

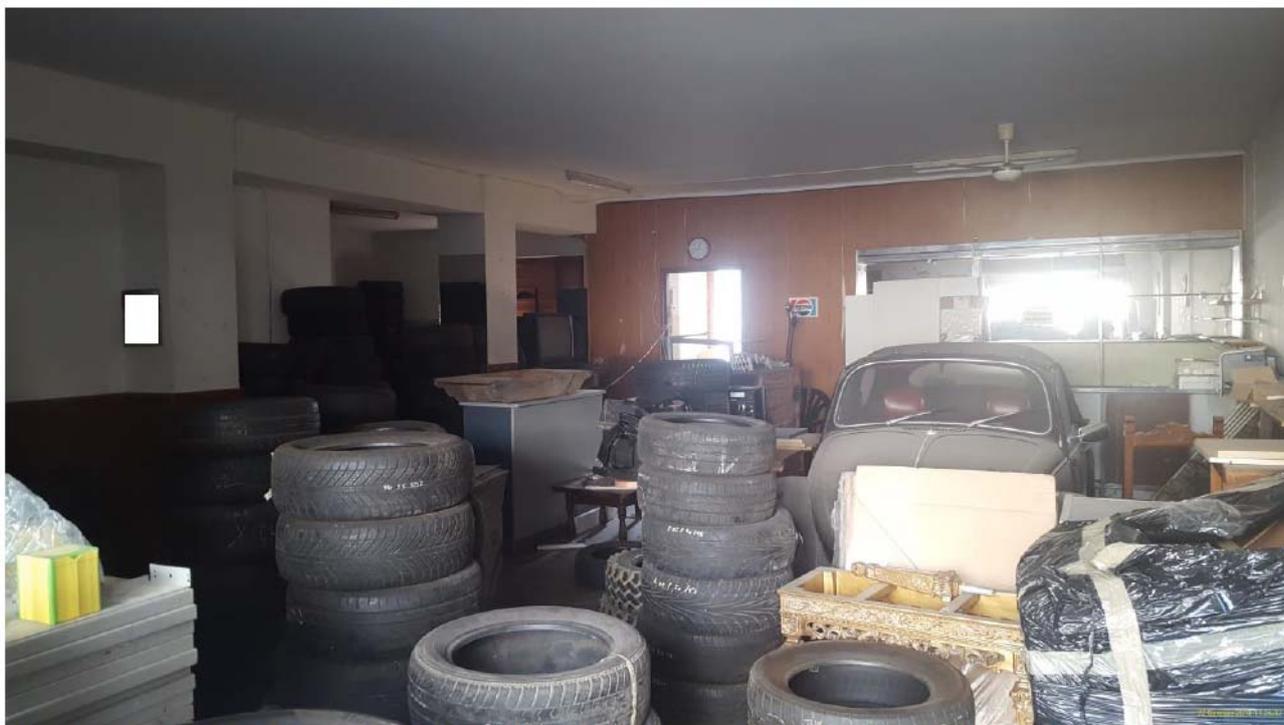
FOTO N. 5 – Vista locali interni dell’immobile in Piazza Carmine n.36, comune di Guardavalle, censito al Catasto al foglio n. 30, p.lla n. 1544, sub. n. 3, piano terra.

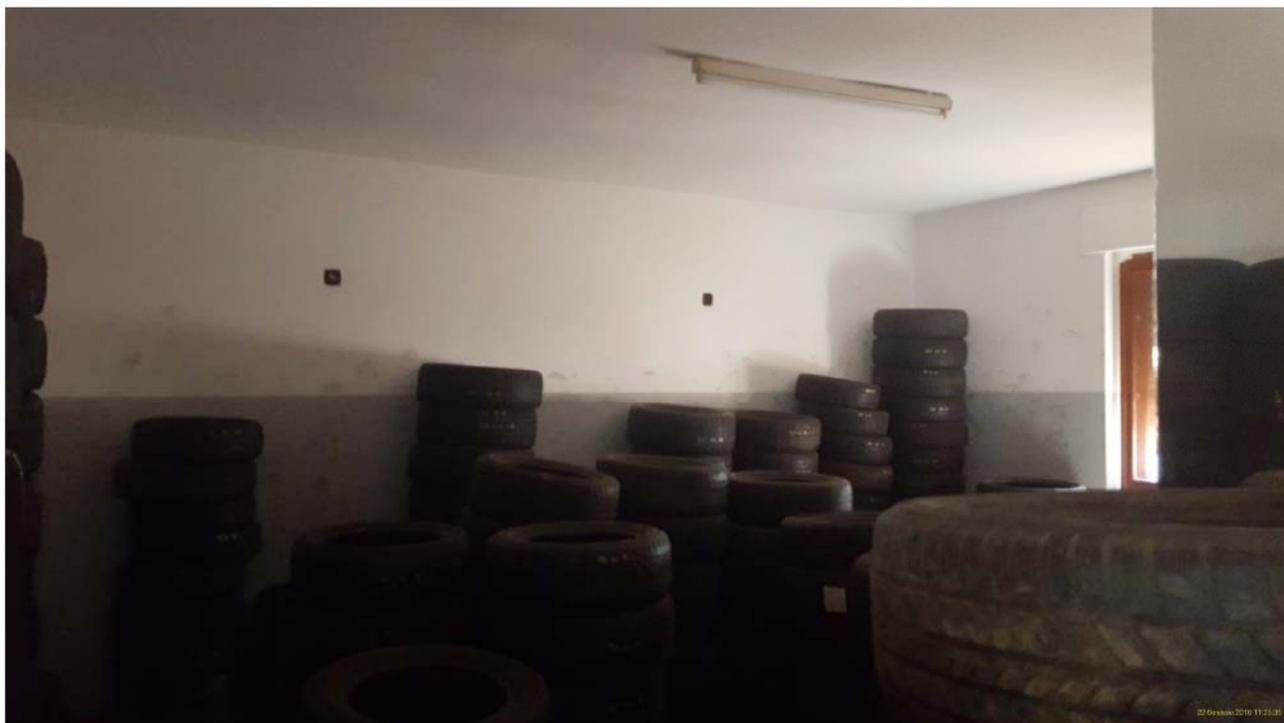
FOTO N. 6 – Vista locali interni dell’immobile in Piazza Carmine n.36, comune di Guardavalle, censito al Catasto al foglio n. 30, p.lla n. 1544, sub. n. 3, piano terra.

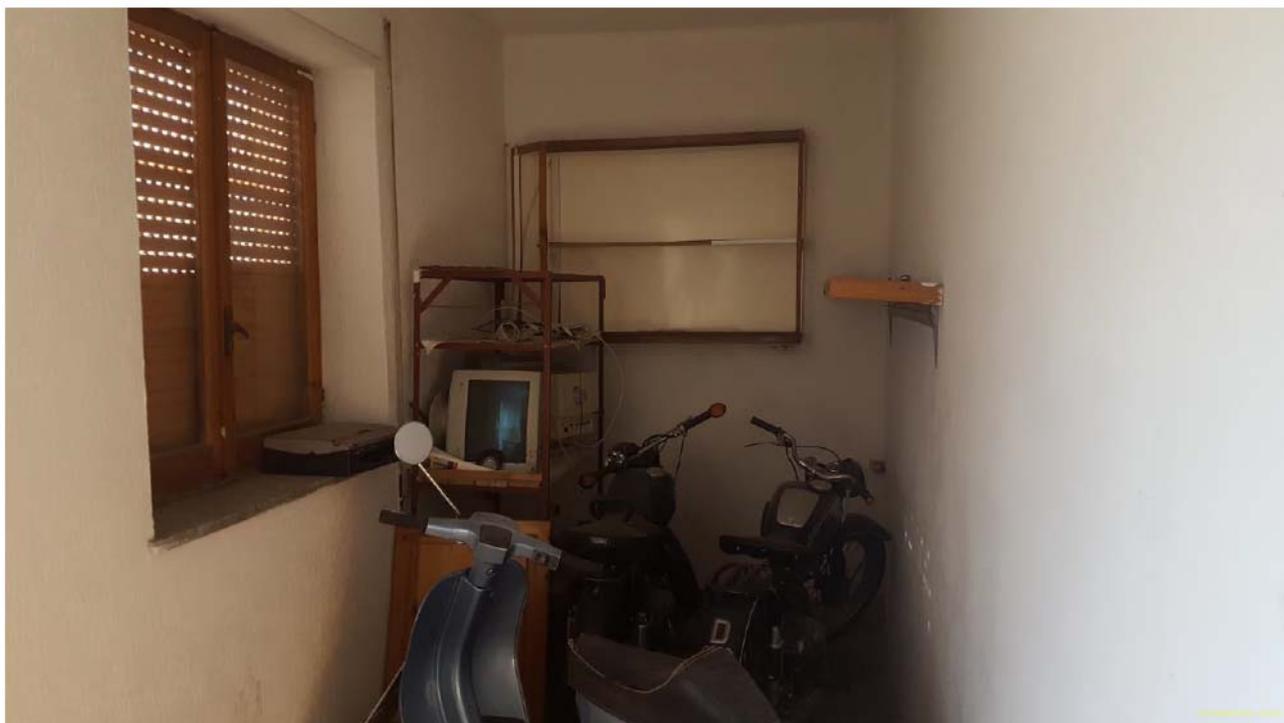
FOTO N. 7 – Vista locali interni dell’immobile in Piazza Carmine n.36, comune di Guardavalle, censito al Catasto al foglio n. 30, p.lla n. 1544, sub. n. 3, piano terra.

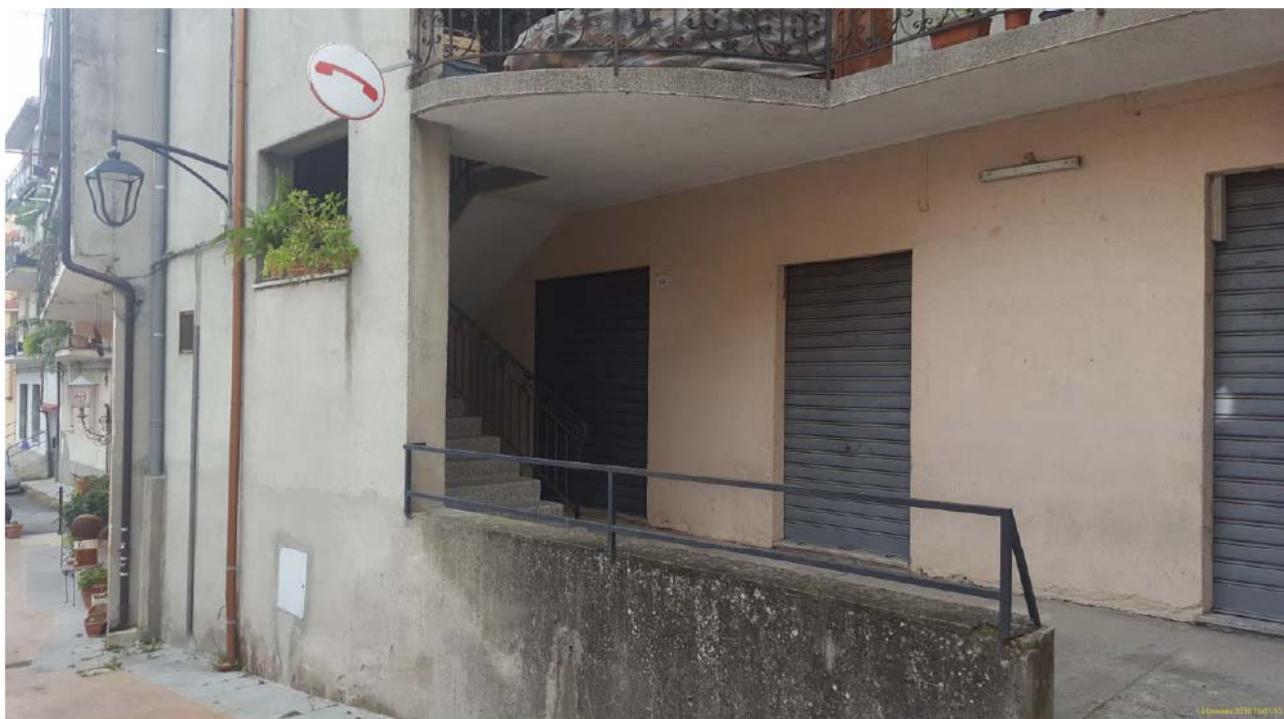
FOTO N. 8 – Accesso dell’immobile in Piazza Carmine n.38 (vicino rampa scala), comune di Guardavalle, censito al Catasto al foglio n. 30, p.lla n. 1544, sub. n. 4, piano terra.

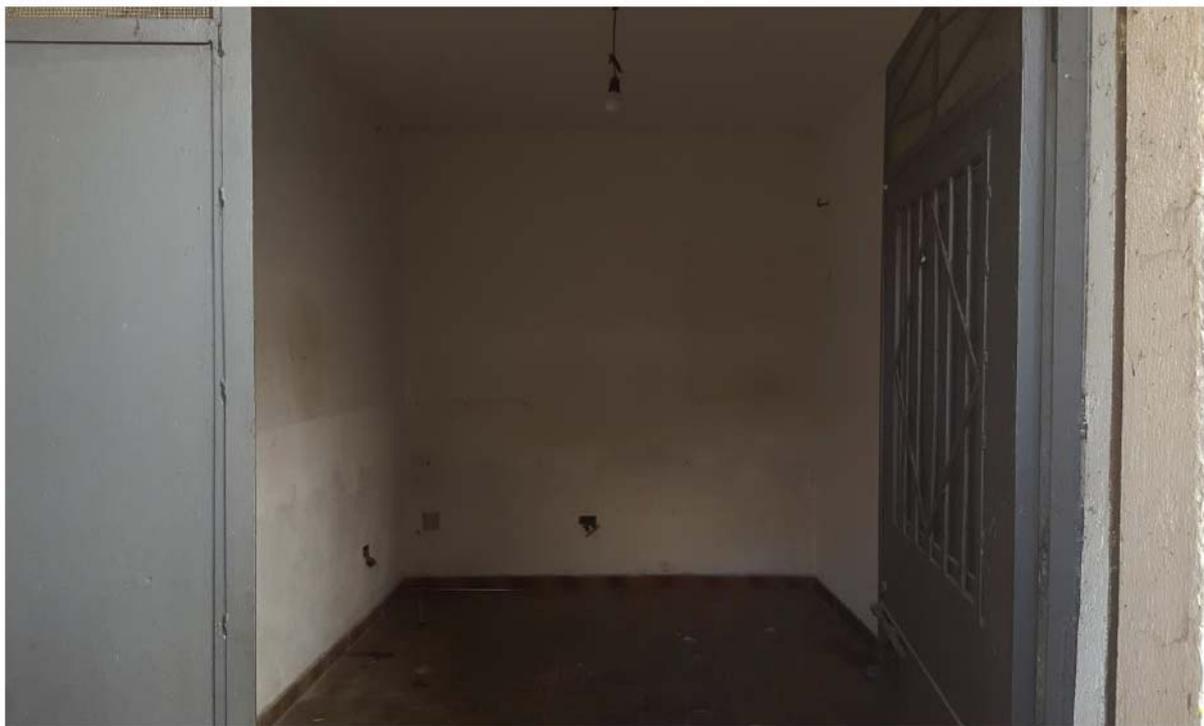
FOTO N. 9 – Vista locali interni dell’immobile in Piazza Carmine n.38, comune di Guardavalle, censito al Catasto al foglio n. 30, p.lla n. 1544, sub. n. 4, piano terra.

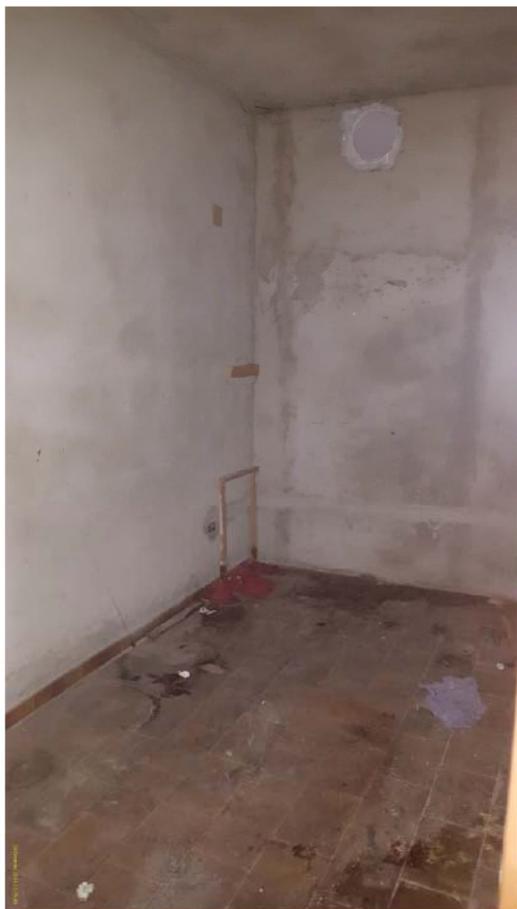
FOTO N. 10 – Vista locali interni dell’immobile in Piazza Carmine n. 38, comune di Guardavalle, censito al Catasto al foglio n. 30, p.lla n. 1544, sub. n. 4, piano terra.

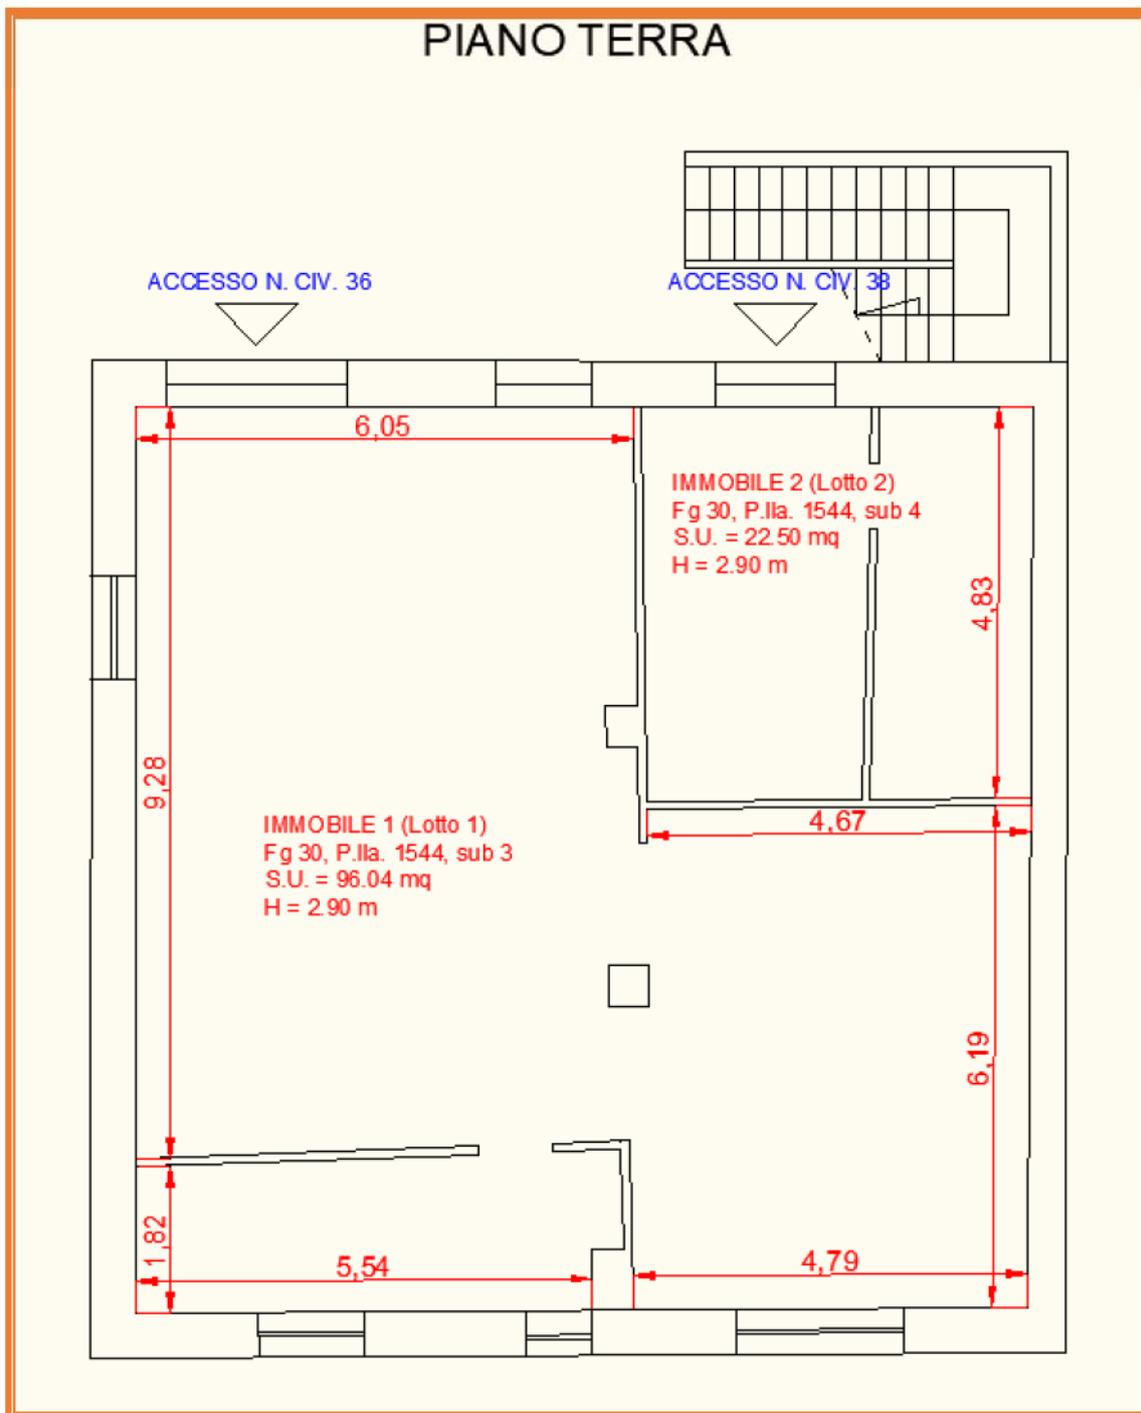
PLANIMETRIA ATTUALE

Si riporta la planimetria attuale dei due immobili precisando che la diciture “IMMOBILE 1” e “IMMOBILE 2” riportate nella planimetria sottostante, si riferiscono rispettivamente al “LOTTO 1” e al “LOTTO 2”.

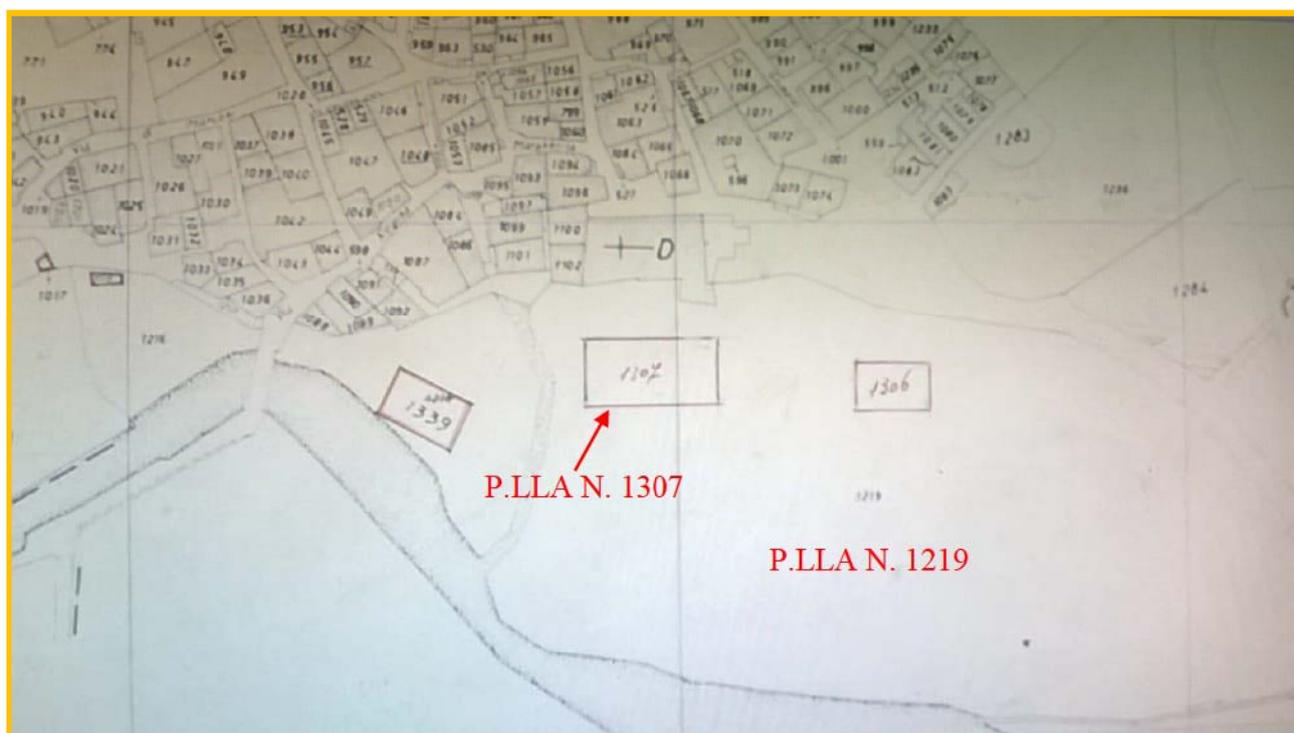
Situazione dell'immobile all'impianto meccanografico

In origine tutti gli immobili censiti alla particella n. 1307 del Catasto Urbano erano ubicati in un "cassone" riporto nelle vecchie mappe del C.U., edificato sulla **p.lla n. 1219 del foglio n. 30** del C.T. (Vedi figura sottostante)

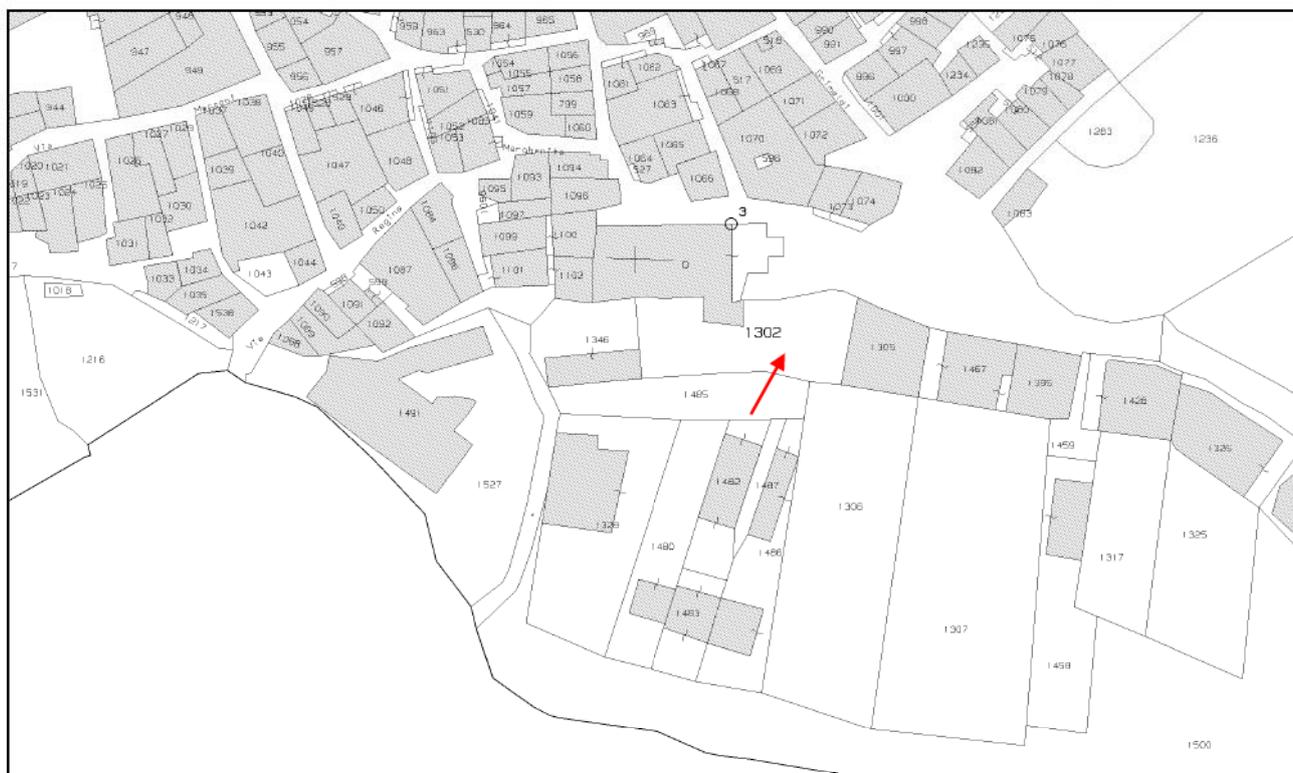
Situazione dell'immobile dal 09/04/2002

Nell'arco tempo la particella n. 1219 subisce diverse variazioni, e la particella al Catasto Terreni dove è edificato il fabbricato censito alla particella n. 1307 del C.F., assume l'identificativo **n. 1302**.

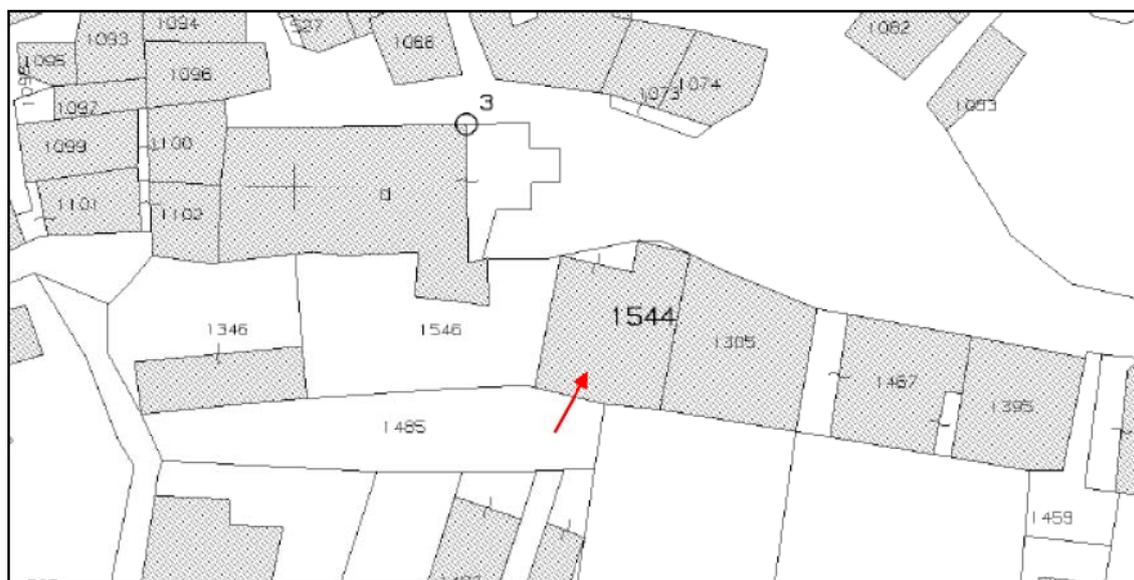
Situazione dell'immobile dal 14/01/2002

Tipo Mappale n. 2125 del 14/01/2019 (Vedi Allegato 11) viene inserito in mappa il fabbricato, cui fanno parte gli immobili pignorati, con il numero di **particella n. 1544**. Con successiva istanza di rettifica/allineamento prot.n. 31125/2019 del 23/04/2019 presentata presso l'Agencia delle Entrate di Catanzaro, la vecchia particella n. 1307 presente al Catasto Urbano viene allineata alla nuova particella n. 1544 del Catasto Terreni.

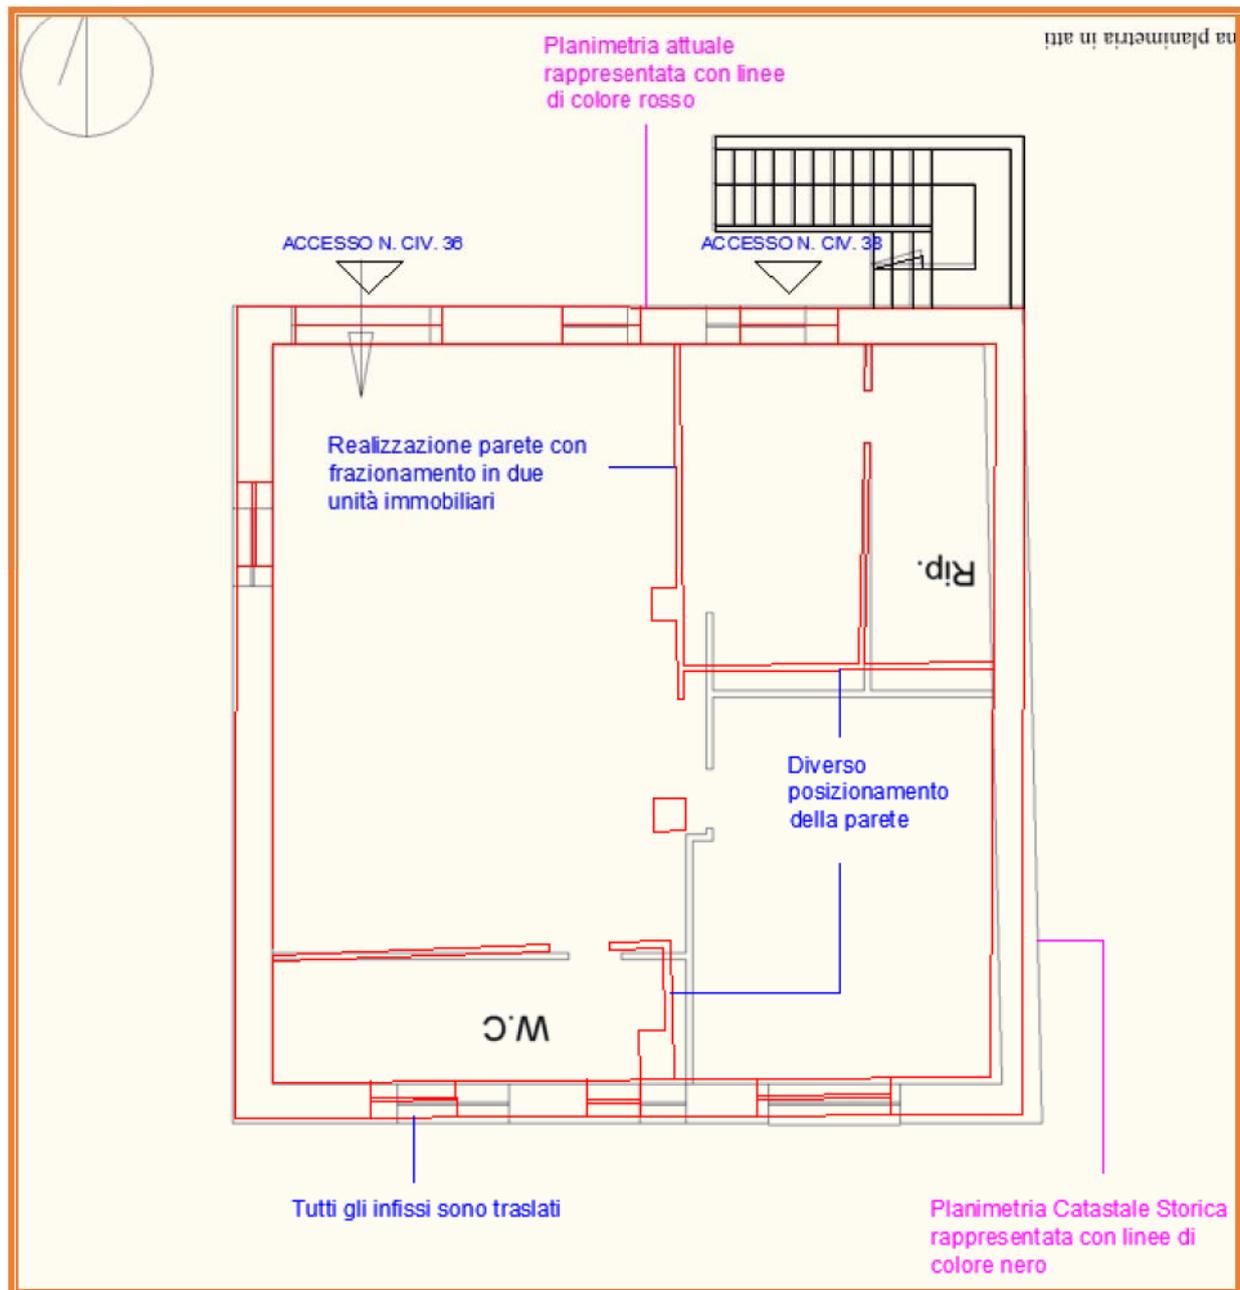
Nella figura sottostante viene riportata la sovrapposizione della **planimetria attuale**, di colore rosso, indicante lo stato reale dei luoghi, con la **planimetria catastale**, presente nella banca dati del catasto alla data della trascrizione del pignoramento. Altresì vengono indicate graficamente le difformità tra lo stato reale dei luoghi e la planimetria catastale.

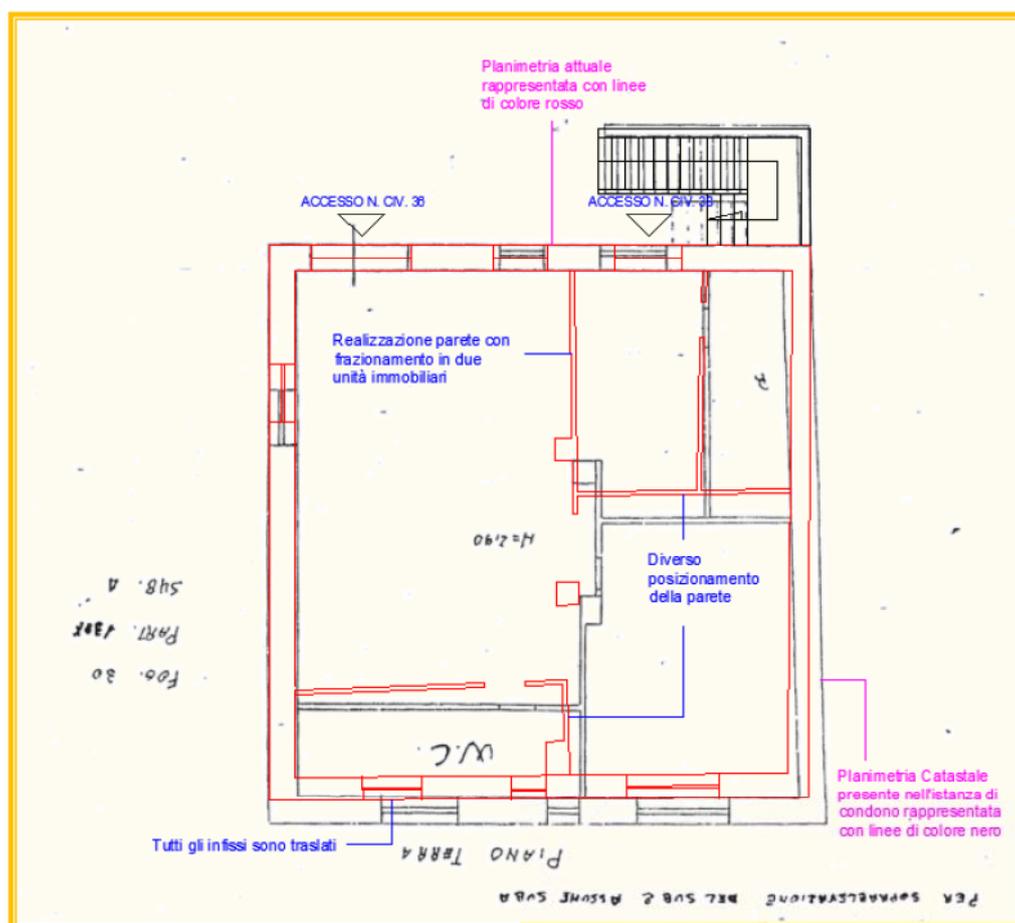
Le **difformità possono essere sanate** mediante sanatoria ordinaria ai sensi dell'art. 36 del D.P.R. n. 380 del 2001.

Sovrapposizione della planimetria catastale allegata alla pratica di condono e la planimetria attuale dello stato dei luoghi

I costi per la sanatoria vengono quantificati nella somma di Euro **1.200,00**. In tale costo sono stati considerati le somme dovute per la sanzione amministrativa (Euro 516,00), per il versamento dei diritti di segreteria e per le spese tecniche per la presentazione della S.C.I.A.
