# TRIBUNALE DI CATANZARO

## Consulenza Tecnica d'Ufficio nel

Procedimento Esecutivo Immobiliare  
iscritto nel Ruolo Generale delle Esecuzioni

### Relazione Tecnica e Allegati

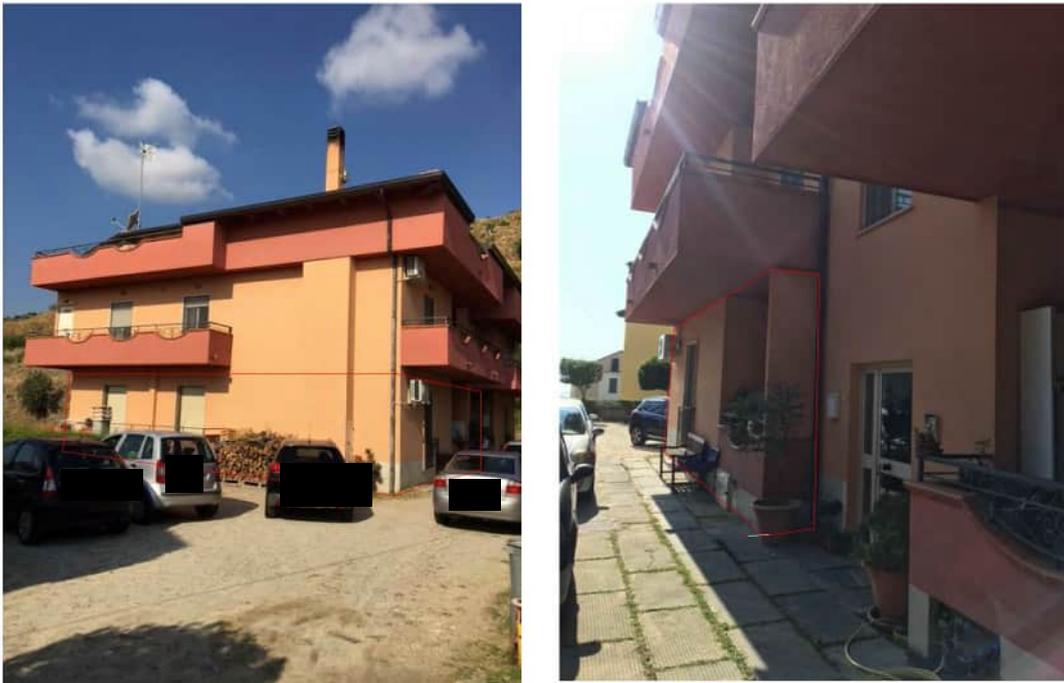
**Figura 2 e 3 : Viste prospetto SUD- EST del fabbricato e prospetto NORD-OVEST**

L'intero immobile è costituito da struttura mista in muratura portante, con solai in latero cemento e tramezzature in laterizio.

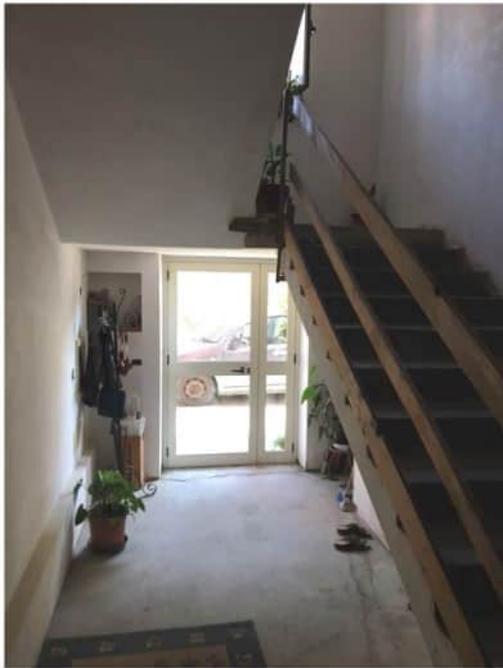
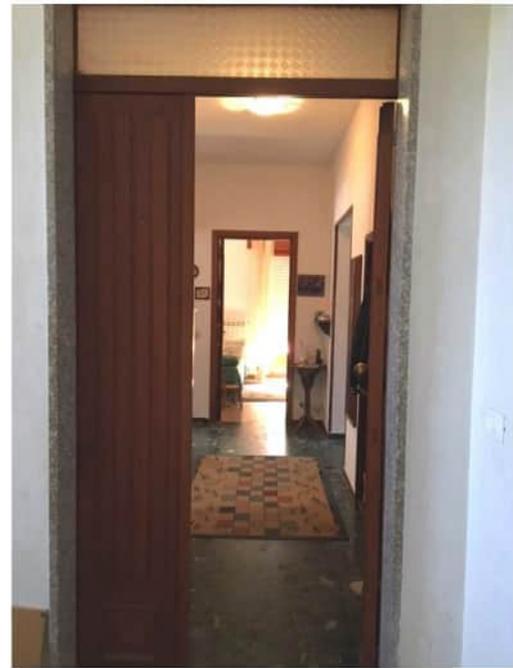
L'appartamento è raggiungibile transitando il vano scala comune; è opportuno riportare che il vano scala comune è mancante di rifiniture a regola d'arte quali soglie in marmo e corrimani.

**Figura 4: Ingresso/Vano scale ( a sinistra) e Accesso appartamento (a destra)**

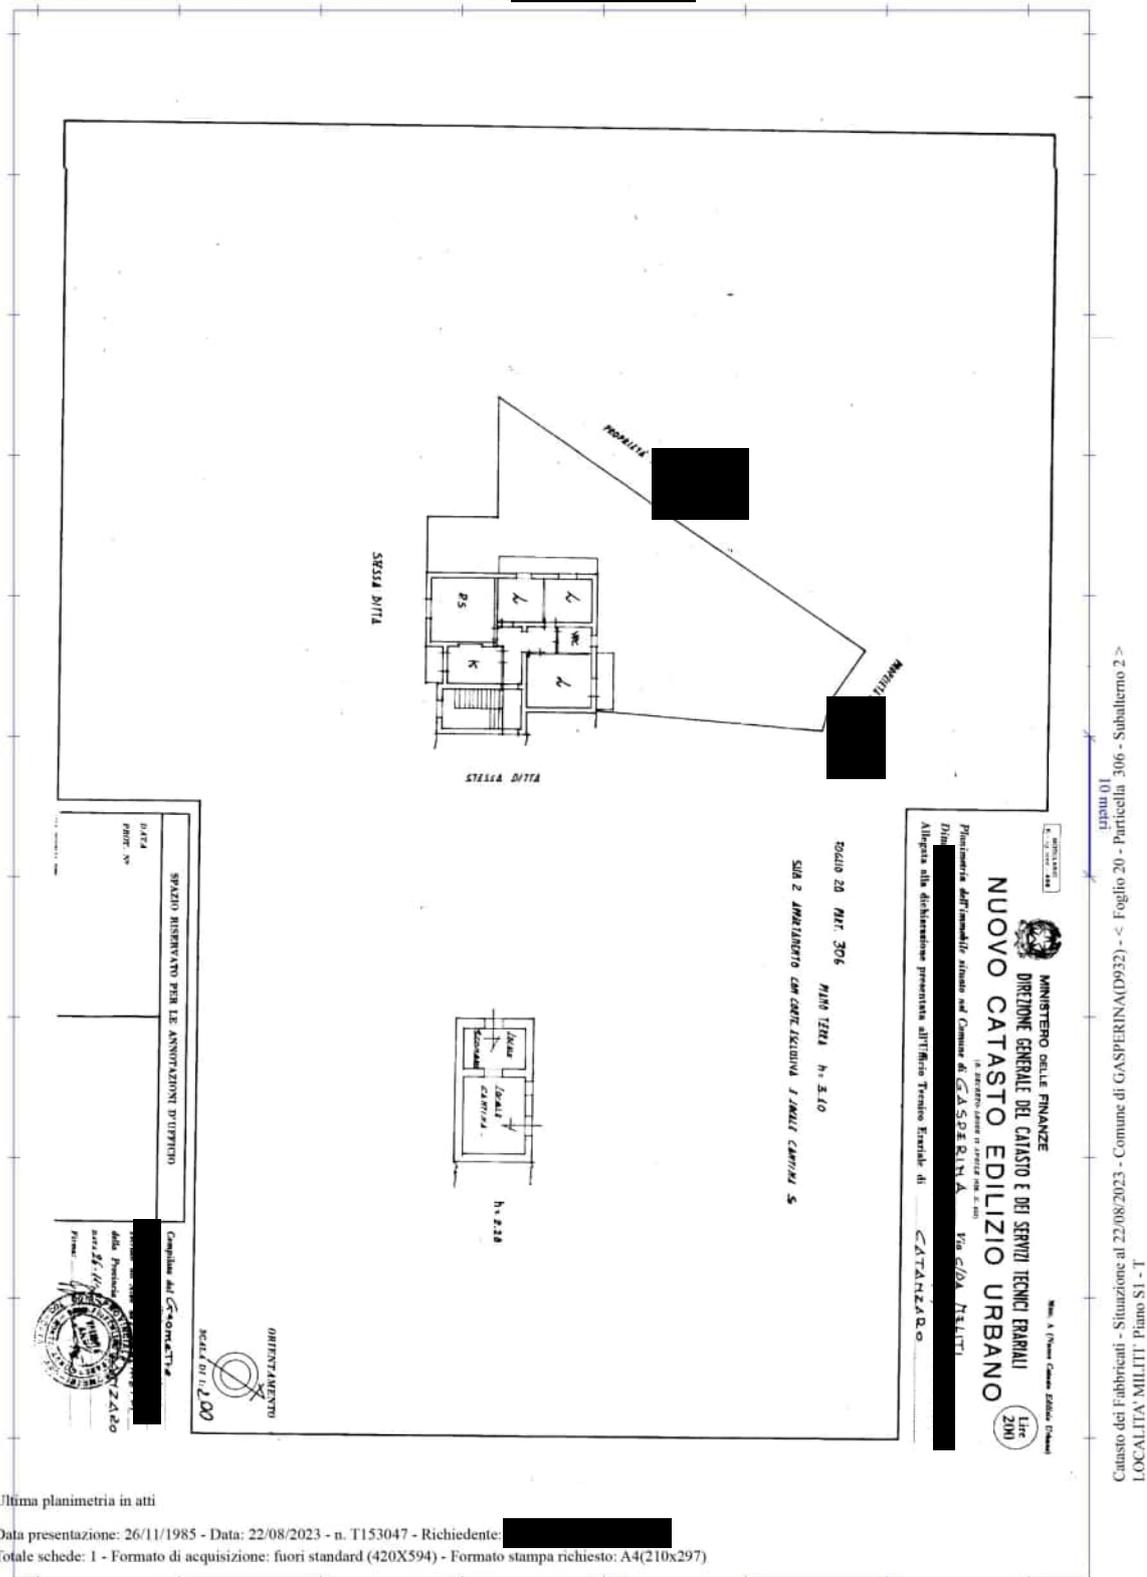
Figura 7: Ultima planimetria catastale in atti [ALL. 4]

L'appartamento identificato oggi col subalterno 2 presenta delle difformità planimetriche relative ad una diversa distribuzione degli spazi interni rispetto alla planimetria catastale in atti (Figura 7) e la difformità risulta l'ampliamento del servizio igienico attraverso la realizzazione di un vano doccia che ha occupato parte del disimpegno della zona notte, più qualche ulteriore vano armadio a muro a servizio di una camera da letto.

La difformità più consistente di contro, risulta invece il locale cantina ed il locale di sgombero ubicati al piano seminterrato, di altezza utile 2.00 metri sotto livello stradale presente in planimetria catastale sin

dal 1985 (Figura 7) ma difforme dagli elaborati allegati alla Concessione edilizia N. 2 del 1978 [ALL. 3A] e alla Concessione edilizia N.17 del 2000 [ALL. 3B], adibiti inoltre abusivamente ad una sorta di mini-appartamento, costituito da ingresso-cucina-soggiorno, un servizio igienico ed una camera da letto, il tutto meglio visibile nella documentazione fotografica e rilievo dello stato di fatto allegati alla presente.

Le difformità riscontrate a livello catastale riguardano la diversa distribuzione degli spazi interni e per la loro regolarizzazione è prevista una spesa complessiva pari ad € 350,00, così come trattato nella risposta al quesito 10.

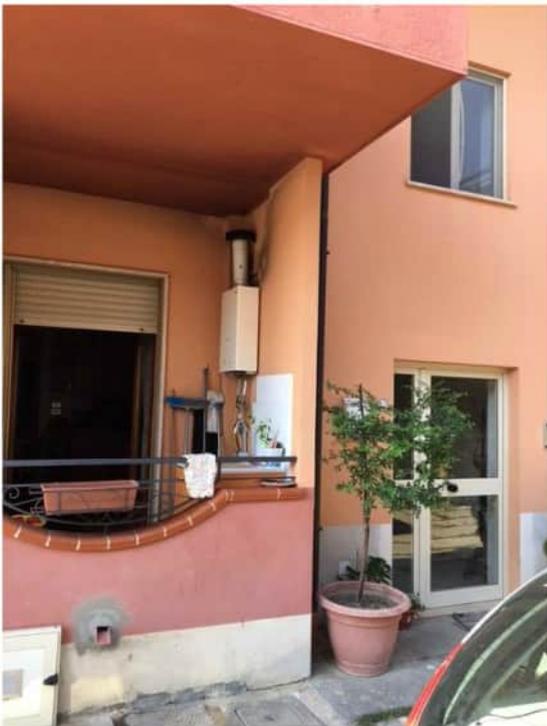
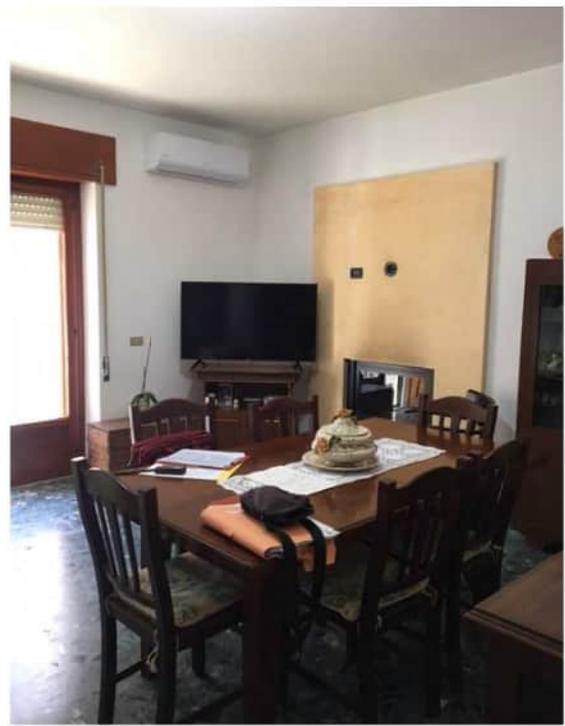
*Non è stata rinvenuta nessuna documentazione riguardante la conformità degli impianti ai sensi del decreto ministeriale 37/2008 (ex legge 46/90), tantomeno Attestato di Prestazione Energetica (APE).*

Gli impianti (Figura 8), quindi, sono considerati dallo scrivente da controllare e verificarne la rispondenza alla vigente normativa; i costi per la revisione degli impianti è stimabile a corpo in € **200,00** per impianto elettrico ed in € **200,00** per impianto idraulico, salvo lavori di adeguamento alla certificazione.

**Figura 8: Particolari Ingresso al fabbricato e Terrazzo – Ambiente Soggiorno con Termocamino**

Verifica conformità impianti (a detrarre) salvo adeguamenti  
. => - **400,00 €**

Il fabbricato è dotato di impianto elettrico sotto traccia e d'impianto idrico sotto traccia che necessitano entrambi di controllo e verifiche per eventuale rilascio di dichiarazione di conformità.

Non è stata reperita alcuna dichiarazione di conformità alla regola dell'arte ai sensi del D.M. 37/2008.

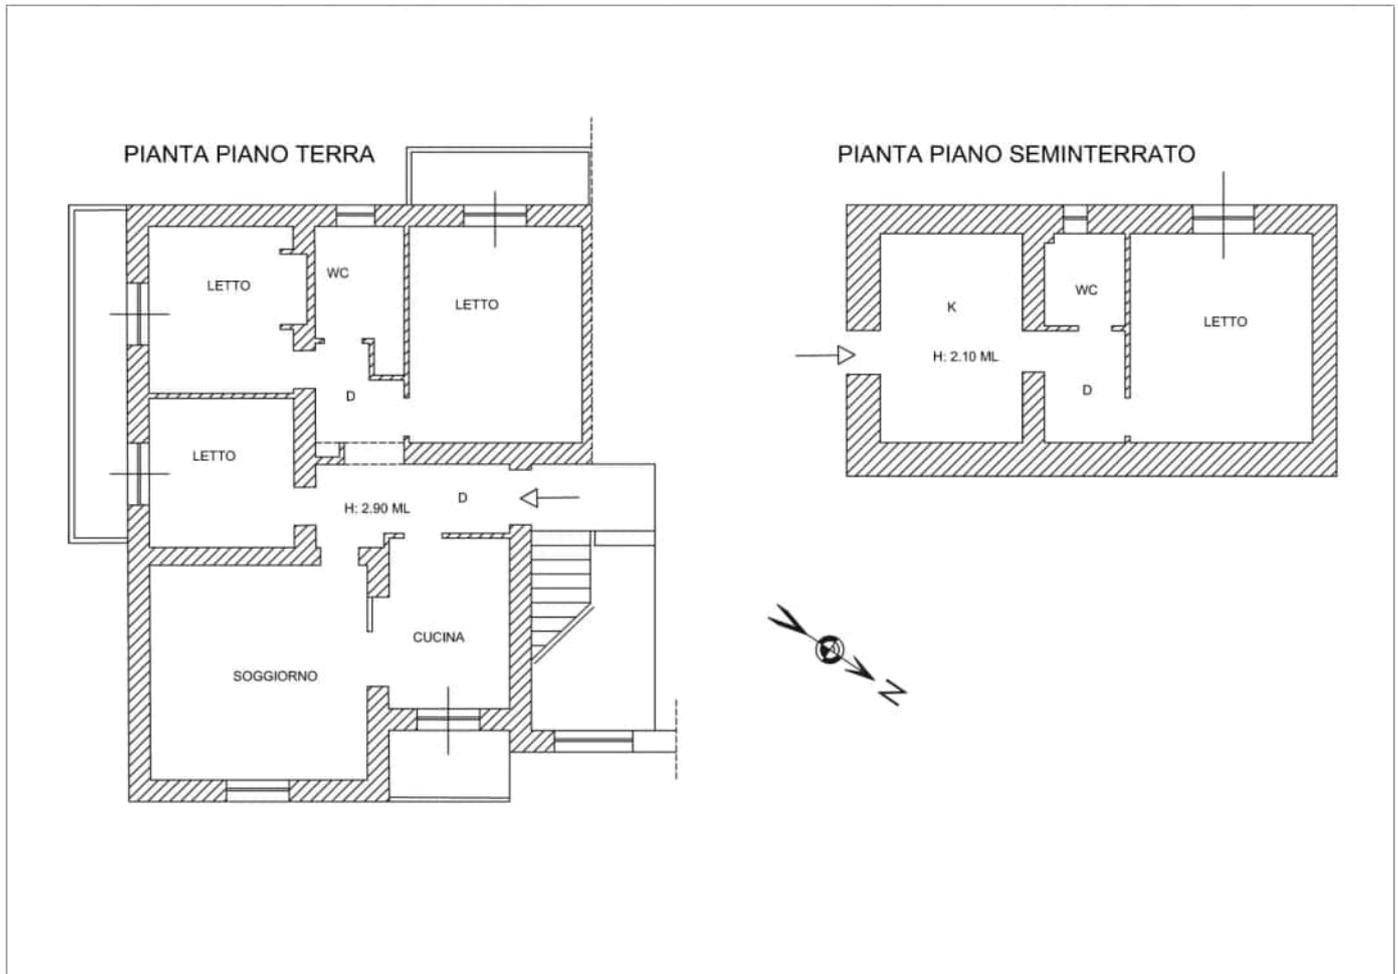
Figura 9 : Planimetria stato reale e rilevato

Come già in precedenza relazionato, nello specifico si evidenzia una difformità urbanistico-catastale consistente nella mancata rappresentazione del piano seminterrato di altezza utile 2.00 ml da adibire a locale sgombero/cantina sotto il livello stradale con accesso esclusivo dalla porzione di terreno lato sud-ovest del fabbricato, facendo presente che già dalle prime fasi di consultazione dei documenti facilmente acquisiti, sono emerse delle discrepanze di carattere urbanistico/catastale che vengono confermate dalle pratiche edilizie piu' recenti rispetto al progetto del 1978, oltre a variazioni interne, in contrasto con quanto presente nella planimetria catastale in atti prelevata dal *Sister* dell'Agenzia dell'Entrate (cfr allegato n. 4), c'è da osservare che quest'ultima discrepanza riguardante la diversa distribuzione interna è ben meno importante della discrepanza suddetta, perché facilmente sanabile mediante la presentazione di pratica edilizia C.I.L.A. in sanatoria e relativa nuova variazione catastale.

All'esito delle ricerche effettuate e come già in precedenza relazionato, l'unità immobiliare, realizzata con Concessione Edilizia N.2/1978 e N.17/2000, presenta una difformità dal punto di vista urbanistico – edilizio e catastale consistente nella diversa distribuzione degli spazi

interni e di un locale cantinato di sgombero seppur sotto il livello stradale non rappresentato negli elaborati grafici allegati alle pratiche edilizie assentite . Le difformità possono essere sanate, dal punto di vista urbanistico, mediante la presentazione di una pratica urbanistica del tipo C.I.L.A. in Sanatoria, al fine di sanare le opere abusive e di una nuova pratica di variazione catastale.

I costi per tali adempimenti possono ritenersi pari ad € **1.000,00** (di cui all'art. 6 bis comma 5 del D.P.R. 380/2001 rev. 01/09/2017) per sanzione e circa € **1.350,00** per compensi professionali per redazione progetto, deposito dello stesso e redazione pratica di variazione catastale compresi i tributi catastali.

La difformità più consistente di contro, risulta invece il locale cantina ed il locale di sgombero ubicati al piano seminterrato, di altezza utile 2.00 metri sotto livello stradale presente in planimetria catastale sin dal 1985 (Figura 7) ma difforme dagli elaborati allegati alla Concessione edilizia N. 2 del 1978 [**ALL. 3A**] e alla Concessione edilizia N.17 del 2000 [**ALL. 3B**], adibiti inoltre abusivamente ad una sorta di mini-appartamento, costituito da ingresso-cucina-soggiorno, un servizio igienico ed una camera da letto, il tutto meglio visibile nella documentazione fotografica e rilievo dello stato di fatto allegati

alla presente, i costi per l'adeguamento di quest'ultimo intervento è stimabile indicativamente a corpo in € **2.000,00**.

- Onorario del Professionista per compilazione e la presentazione della pratica in sanatoria: circa € 1.000,00
- Spese intervento realizzato in assenza di titolo abilitativo, di cui all'articolo 6, comma 7 del d.P.R. n. 380/2001, con pagamento di sanzione pecuniaria di : € 1.000,00
- Esecuzione di variazione catastale: circa € 350,00

Il totale dei costi da sostenere sono pari a circa € **4.350,00**.
