TRIBUNALE DI CATANZARO

N.R.G. 6/2017

CONSULENZA TECNICA D'UFFICIO

L'appartamento pignorato è sito in Via Gian Vincenzo Gravina n. 5 – 88100 Catanzaro.

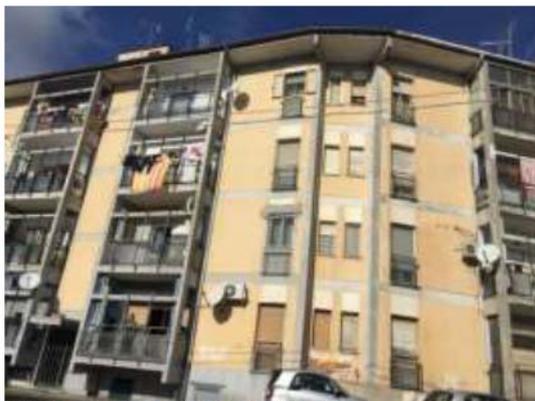
Foto 1 – Prospetto principale Via Gravina

Il Lotto, così come sopra descritto, è parte di un edificio “a stecca” costituito da n. 4 livelli fuori terra. L'immobile pignorato è ubicato al primo piano del corpo n. 6, con accesso da Via Gravina dalla scala “D”. Il prospetto principale, esposto a Sud, è su via Gravina, quello secondario, esposto a Nord, è su 1ª Traversa Gravina (v. allegato 5).

La struttura portante dell'edificio è intelaiata in c.a. con solai in latero-cemento.

Esternamente, il fabbricato si presenta in condizioni mediocri; necessita di interventi di manutenzione straordinaria delle facciate, alterate sia da una serie di interventi edilizi di vario genere realizzati nel corso degli anni e sia da fessurazioni diffuse, in particolar modo sul prospetto Nord molto esposto alle forti correnti d'aria ed alle precipitazioni, con lesioni a ragnatela e lineari. Le fessure creano infiltrazioni e conseguente distacco di parti di intonaco, alterando l'aspetto estetico dei prospetti. Altresì, si evidenzia il degrado della tinteggiatura dovuta all'azione degli agenti atmosferici (v. allegato 2 foto 1-9).

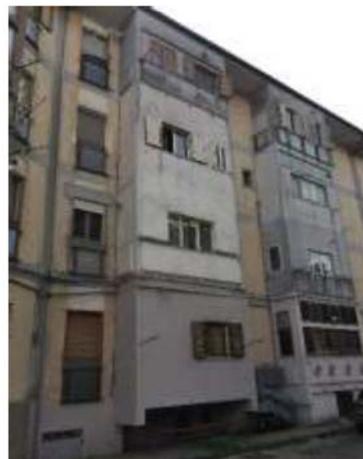
Foto 2 – Prospetto secondario 1ª Traversa Gravina

Durante il sopralluogo si è riscontrato che il manto di copertura dell'intero edificio "a stecca" (v. allegato 2 foto 4 e 6), è realizzato in lastre ondulate di fibrocemento, probabilmente contenenti fibre di amianto data l'epoca di costruzione. Dalle informazioni avute dai condomini e confermate dal personale ATERP, si è appreso che qualche anno fa la problematica delle fibre di amianto e, quindi, la realizzazione degli interventi edilizi per la bonifica ed il rifacimento del manto di copertura, è stata oggetto di alcune assemblee condominiali senza alcun concreto risultato. Essendo l'edificio ubicato in un centro urbano il problema riveste grande importanza e, nel rispetto delle norme vigenti, si ritiene che si dovrà intervenire in tempi brevi.

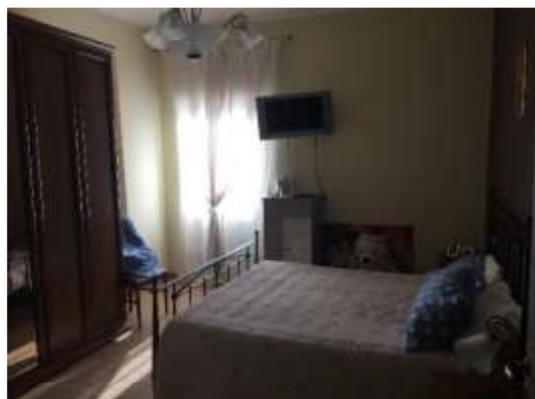
Foto 3 – Camera da Letto Padronale

L'appartamento ha l'accesso dal vano scala interno condominiale (v. allegato 2 foto 10,11). E' composto da un ampio vano adibito a soggiorno con balcone sul prospetto principale e zona pranzo-cottura con vista sul prospetto secondario, da un bagno, da un disimpegno, da un ripostiglio non areato, da una stanza da letto padronale e da un'altra stanza da letto.

- c) Durante il sopralluogo si è rilevato che è stato modificato l'infisso esterno della stanza da Letto Padronale sul prospetto di Via Gravina; da una portafinestra con parapetto in vetro con ringhiera metallica è stata realizzata una finestra (v. allegato 5 foto 3). L'abuso è evidente perché l'infisso è diverso da quelli presenti negli altri piani dell'edificio (v. allegato 6 pag.5).

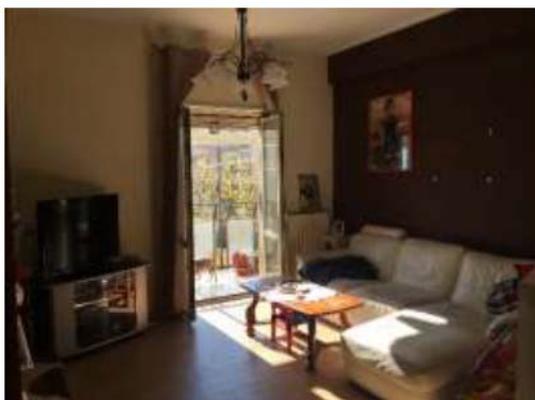
Foto 5 – Soggiorno

- b) La portafinestra del soggiorno (v. allegato 5 foto 5) che dà accesso sul balcone, dal rilievo effettuato (v. allegato 6 pag.5) è emerso che ha larghezza inferiore rispetto a quanto riportato negli elaborati grafici di progetto (v. allegato 10 pp.21-22); le dimensioni risultano corrette nell'attuale planimetria catastale allegata alla chiusura S.C.I.A. (v. allegato 10 pag. 40).

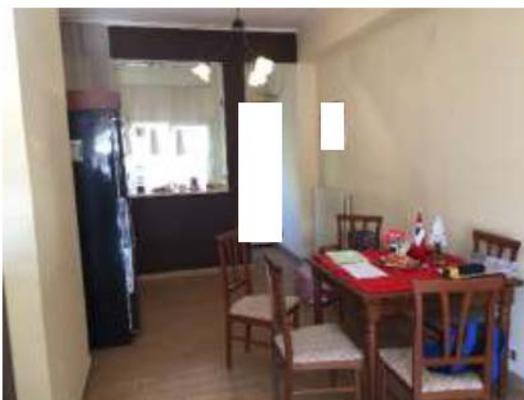
Foto 6 – Zona Pranzo

L'appartamento ha porte interne in laminato, serramenti in alluminio anodizzato dotati di vetrocamera, pavimentazione costituita da listelli in gres porcellanato effetto legno, rivestimento bagno con piastrelle in gres porcellanato, zona cucina rivestita con piastrelle in ceramica, balconi con pavimentazione in graniglia di marmo e soglie in marmo bianco di Carrara.

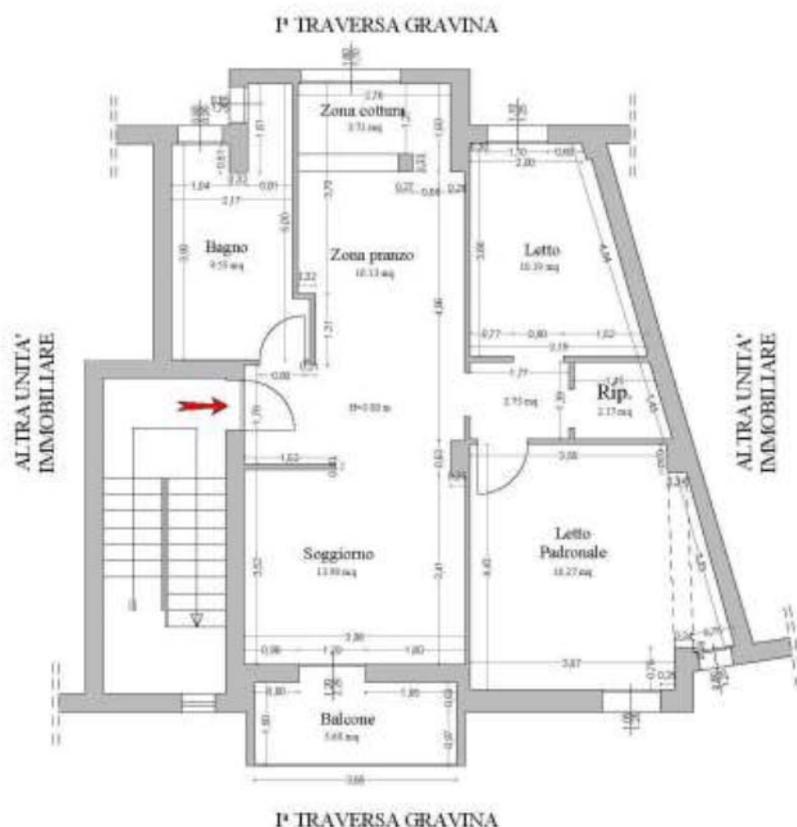
Figura 2 – Rilievo Stato di Fatto

Di seguito si riporta la pianta dell'immobile esecutato redatta dal sottoscritto sulla base del rilievo effettuato (v. allegato 6 pag. 1).

L'altezza utile dei vani è m 3,00, la superficie calpestabile è mq 78,00 (v. allegato 6 pag.2).

La superficie commerciale del cespite è pari a mq 93,16 approssimata a mq 93,00; tale superficie è rappresentata negli elaborati grafici allegati alla presente (v. allegato 6 pag.3).

Il C.T.U. precisa, altresì, che dalla sovrapposizione della planimetria catastale con la planimetria dello stato di fatto (v. allegato 6 pag.4), redatta con le misure rilevate durante il sopralluogo, si evidenzia quanto segue:

- scostamenti sulle misure lineari e nella posizione degli elementi architettonici che rientrano nei limiti delle tolleranze¹;
- la destinazione "veranda" non corrisponde all'utilizzo attuale essendo la stessa adibita a "zona cottura";
- il muro di tompagno originario dell'edificio su I° Traversa Gravina, che delimita la veranda, allo stato attuale si trova traslato verso l'interno di circa 36 cm;
- l'infisso posto sulla parete esterna della veranda risulta di larghezza superiore (50 cm) a quello rilevato;

- lo spessore della parete che delimita la veranda (cm 10) nello stato di fatto ha uno spessore maggiore (cm 25);
- la posizione della tamponatura lato Nord-Est, di separazione con altra U.I.U., risulta diversa e trasiata verso l'interno fino ad un max di cm 15;
- i tramezzi dei vani soggiorno-pranzo, letto padronale e letto piccolo, non sono riportati correttamente rispetto allo stato attuale;
- gli infissi esterni non sono riportati correttamente rispetto allo stato attuale.

La difformità riscontrata sulla destinazione d'uso della veranda impone la presentazione di una dichiarazione di variazione catastale dell'immobile con l'esatta rappresentazione dello stato di fatto, per come precisato dall'Agenzia del Territorio con la Circolare n. 2 del 9 luglio 2010.
