TRIBUNALE DI CATANZARO

C.T.U. incaricato: Ing.re Agatino SPOTO

COORDINAMENTO PERIZIE PROCEDURE RIUNITE

RELAZIONE FINALE DI C.T.U

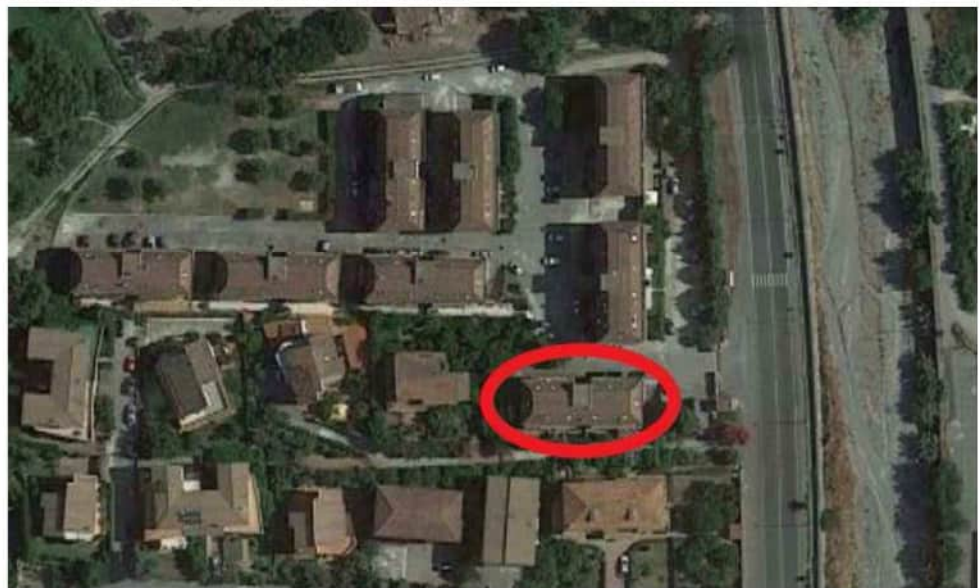
L'edificio è costituito da tre piani fuori terra, più in seminterrato e un sottotetto, con struttura in cemento armato e tamponatura esterna in muratura.

Al fabbricato, facente parte di un complesso residenziale denominato "Residence Eleana" costituito da 8 corpi di fabbrica contrassegnati con i numeri da 1 a 8, si ha accesso attraverso il portone d'ingresso lato Nord contrassegnato col numero 6, raggiungibile sulla sinistra del cancello carrabile percorrendo un breve tratto di strada

asfaltata interna. Al piano rialzato, tramite una piccola rampa di scale, dotata anche di vano ascensore, si accede all'appartamento che è composto da soggiorno, cucina, due bagni, disimpegno e tre camere da letto.

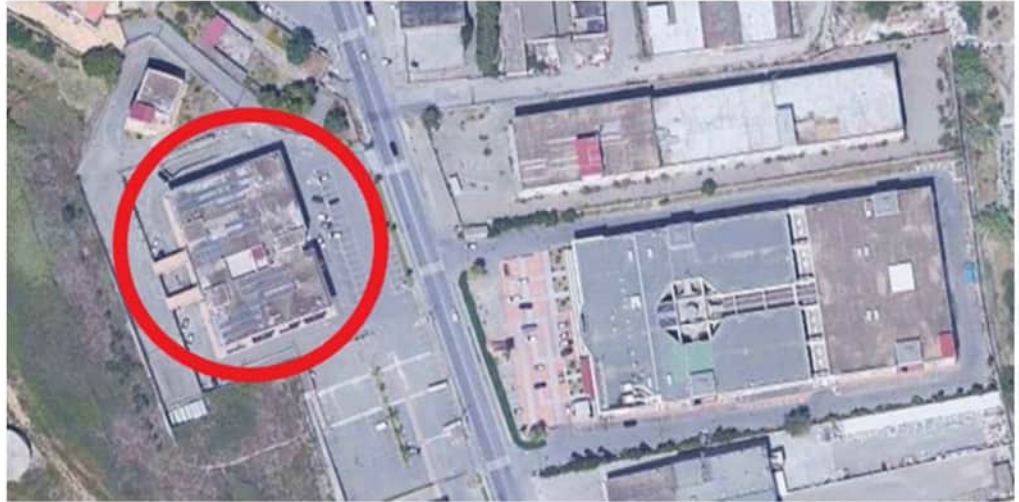
La Via Lucrezia della Valle è situata anch'essa nella periferia sud di Catanzaro, facilmente raggiungibile dal centro tramite il ponte Morandi e Viale De Filippis e da fuori città attraverso la galleria del Sansinato provenendo da autostrada A2 e il raccordo autostradale ex strada dei due mari 280.

L'immobile confina con marciapiede e ampio spazio esterno adibito a parcheggio, con altre porzioni immobiliari e con vano scala che mette in comunicazione i due corpi di fabbrica costituiti da due elevazioni fuori terra. Al locale si accede tramite infisso delle dimensioni di cm 280x220 in alluminio a 2 ante di cui la maggiore fissa e l'altra apribile, altro infisso, di analoghe dimensioni, si trova a pochi cm in destra in prossimità dell'ingresso al vano scala centrale del complesso immobiliare.

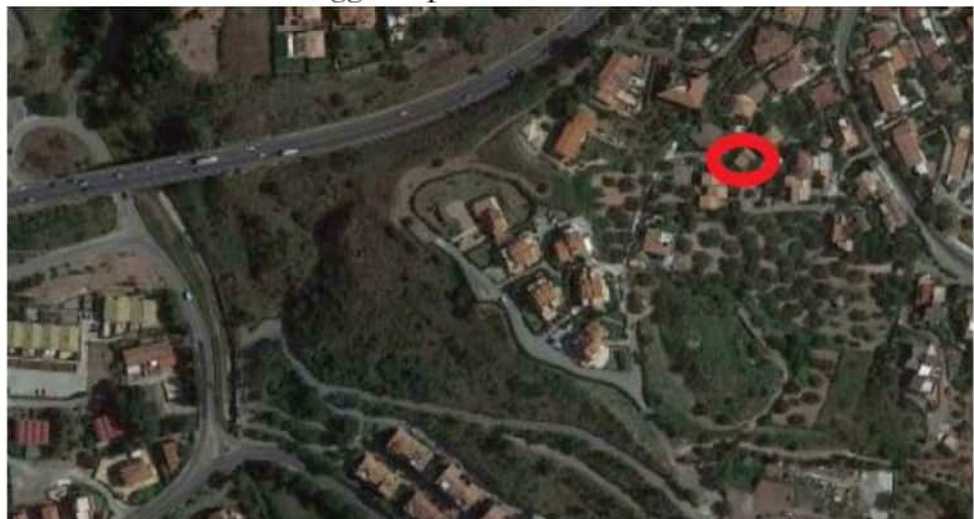
L'immobile è raggiungibile tramite la S.S. 106 Jonica procedendo da Catanzaro in direzione Soverato, uscendo dalla statale per la località balneare Pietragrande e salendo sulla sinistra, poco dopo una rotatoria, con una strada locale che conduce al Villaggio Lopilato di Caminia Alta.

L'appartamento è costituito da piano terra e piano primo con annessa corte di pertinenza esclusiva antistante e retrostante.

Nel complesso le rifiniture interne dell'appartamento, pavimenti, rivestimenti, intonaco e tinteggiatura, si presentano in buon stato di conservazione, quelle esterne necessitano in parte di opere manutenzione sull'intonaco parzialmente deteriorato tra il pianerottolo e il portoncino d'ingresso e sul muretto di recinzione dello spazio esterno retrostante.

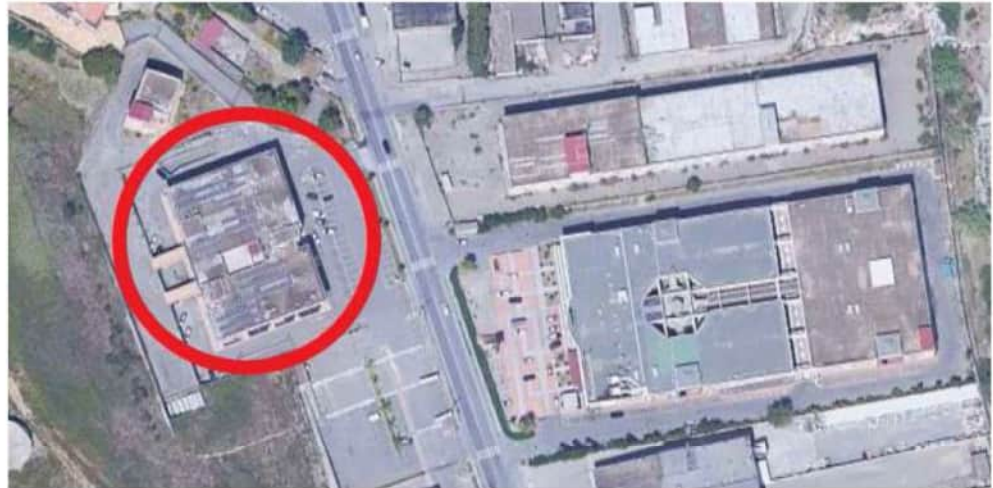
L'immobile è un **locale ad USO laboratorio e attività artigianale** per la preparazione di alimenti dolci a servizio del confinante locale commerciale ad uso bar, gelateria e pasticceria ed è ubicato al piano terra di un complesso immobiliare anche a destinazione direzionale, costituito da due corpi di fabbrica attigui e comunicanti, sito in Catanzaro località Serena - Sansinato - Fiumarella con accesso da Via Lucrezia della Valle.

La Via Lucrezia della Valle è situata nella periferia sud di Catanzaro, facilmente raggiungibile dal centro tramite il ponte Morandi e Viale De Filippis e da fuori città attraverso la galleria del Sansinato provenendo da autostrada A2 e il raccordo autostradale ex strada dei due mari 280.

L'immobile confina con marciapiede e area esterna retrostante al fabbricato ove esiste una strada che lo circonda e con altre porzioni immobiliari catastalmente identificate con i sub 83-24-4-21-e 3.

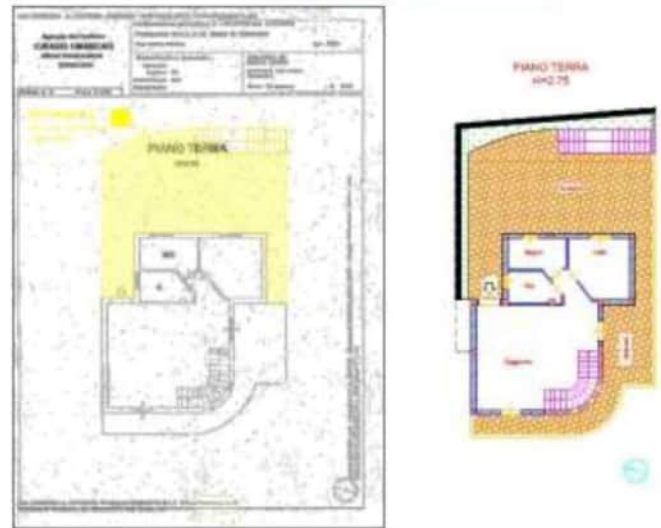
PIANO TERRA

- difformità che hanno generato aumento di volume e che precisamente riguardano un corpo aggiuntivo al piano seminterrato, costituito dai due locali sgombero (evidenziati in rosso nell' [All. 14](#)) per il quale si può affermare che non c'è possibilità essere sanato né mediante condono edilizio, né mediante sanatoria.
- difformità che non generano aumento di volume, ma per le quali è richiesto permesso di costruire. Tali riguardano un portico al piano seminterrato (evidenziato in giallo nell' [All. 14](#)) per il quale comunque sussiste la possibilità di poter essere sanato mediante idoneo titolo abilitativo in sanatoria, e le spese ammontano a circa € 2.000,00.
- difformità che non generano aumento di volume, riguardanti l'ampliamento di un balcone posto al piano terra e la realizzazione di un terrazzo relativo allo stesso piano (evidenziati in giallo nell' [All. 14](#)).

DIFFERENZA
TRA
PLANIMETRIA CATASTALE
E
PLANIMETRIA STATO DI FATTO ATTUALE
