PROCEDURA ESECUTIVA IMMOBILIARE N. 24/2024 r.g.es.

CONSULENZA TECNICA D'UFFICIO AI SENSI DELL'ART. 61 DEL CODICE DI  
PROCEDURA CIVILE.

Relazione finale

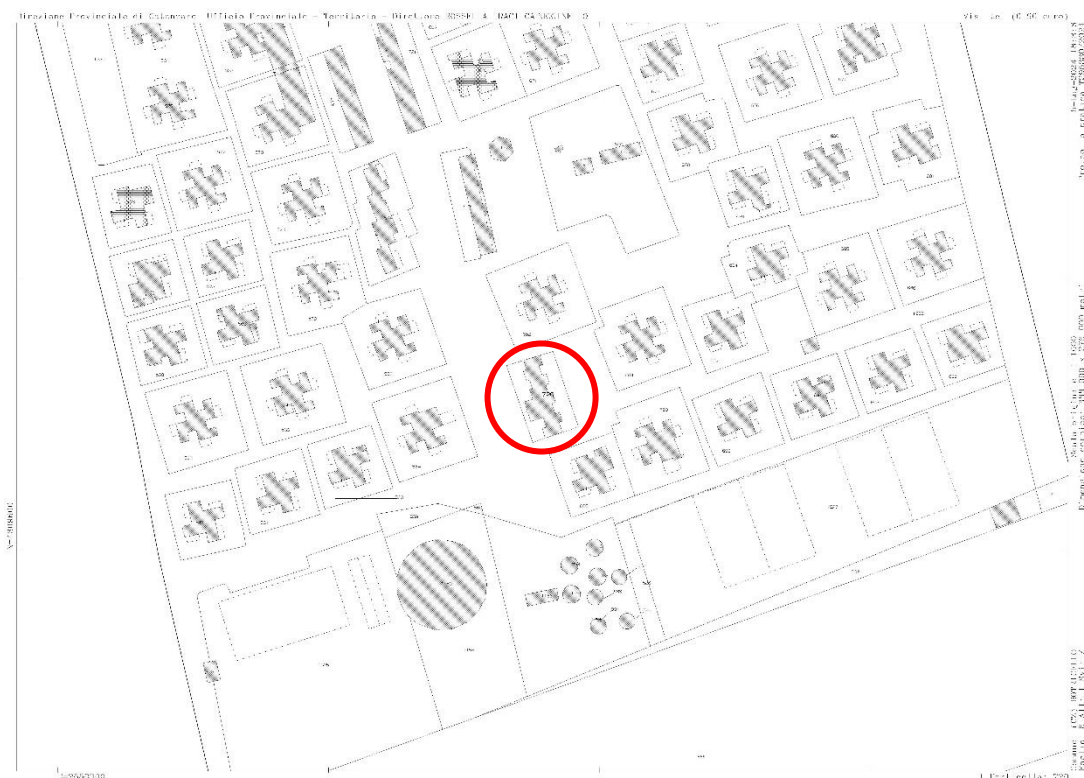
Immagine 4 - Estratto di mappa catastale Agenzia Entrate N.C.E.U. Comune di Botricello Fg 5 P.Illa 720

Da un punto di vista dell'identificazione catastale, nella seguente immagine 4 è riportato il fabbricato in cui ricadono le unità immobiliari oggetto della presente trattazione sull'estratto cartografico dell'Agenzia delle Entrate relativo al Foglio di mappa n. 5, Particella 720, del N.C.E.U. - Nuovo Catasto Edilizio Urbano - Comune di Botricello (*vedasi Allegato 6*).
