TRIBUNALE CIVILE DI COSENZA

**RELAZIONE DI CONSULENZA TECNICA E DI STIMA
INTEGRATIVA
PROCEDURA N.22/2016**

Perito: Ing. Luigi Benito De Luca Corso Italia 163 Taverna di Montalto Uffugo

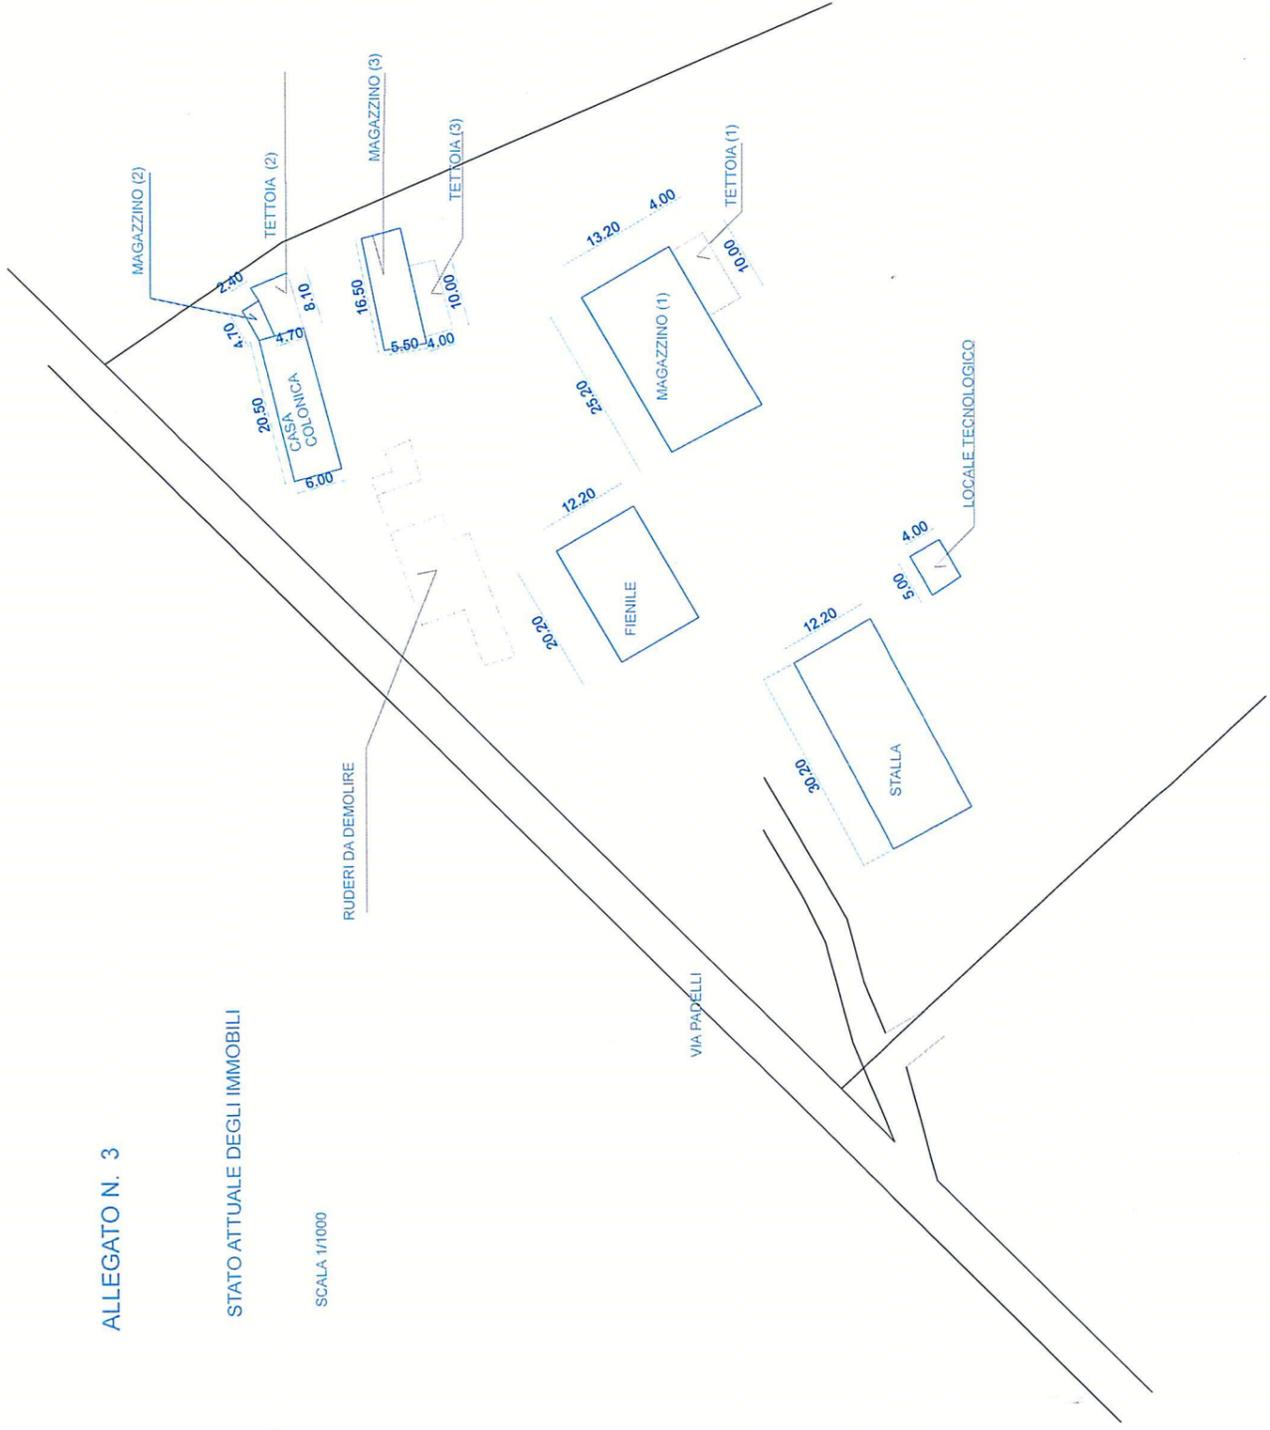
ALLEGATO N. 3

1. Diversa sistemazione planimetrica dei fabbricati rispetto a quella presente negli atti progettuali;
2. Manufatto in blocchi adibito a locale tecnologico realizzato non presente negli elaborati progettuali;
3. Tettoia in profilati di acciaio posta in aderenza al magazzino/deposito non presente negli elaborati progettuali;
4. Tettoia posta in aderenza al magazzino in muratura non presente negli elaborati progettuali;
5. Mancata demolizione, prescritta dalla Concessione Edilizia n. 40/2000, dei ruderi descritti al punto 11 .

STATO ATTUALE DEGLI IMMOBILI

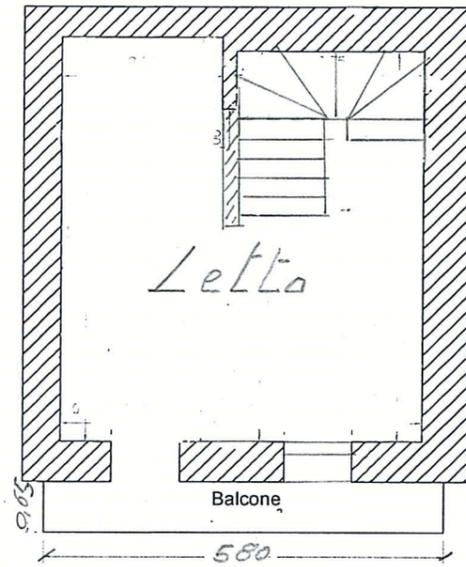
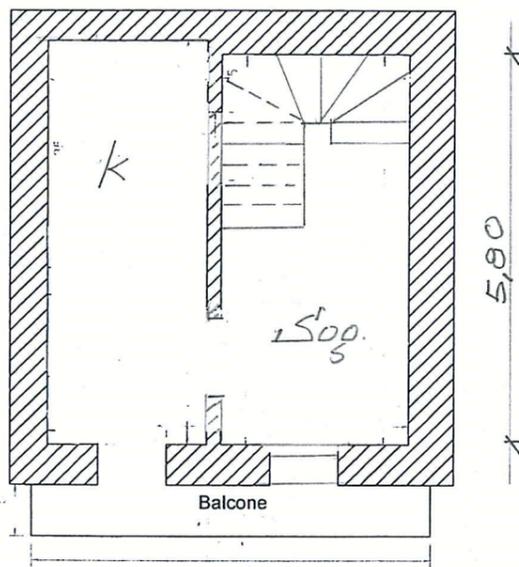
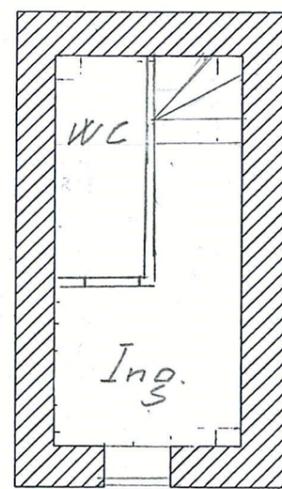
ALLEGATO N. 7

A seguito del sopralluogo eseguito dal sottoscritto è emerso uno stato dei luoghi diverso da quello descritto nella Planimetria Catastale : La distribuzione interna è completamente variata con diversa posizione delle scale ,dei vani e la presenza di un balcone al primo ed al secondo piano che interessa l'intera facciata, per dette opere non esiste titolo abilitativo, ma per come dichiarato dalla signorasono state eseguite dal proprio genitore in data antecedente al settembre 1967 (foto 12 e 13)(Allegato n. 7).

STATO ATTUALE Scala 1/100

L'appartamento risulta censito al catasto fabbricati del comune di Roggiano G, occorre, a seguito delle diversità planimetriche emerse , occorre procedere alla presentazione, presso l'Agenzia delle Entrate ufficio del territorio di Cosenza, dello atto di aggiornamento Catastale per diversa distribuzione interna (DCFA)

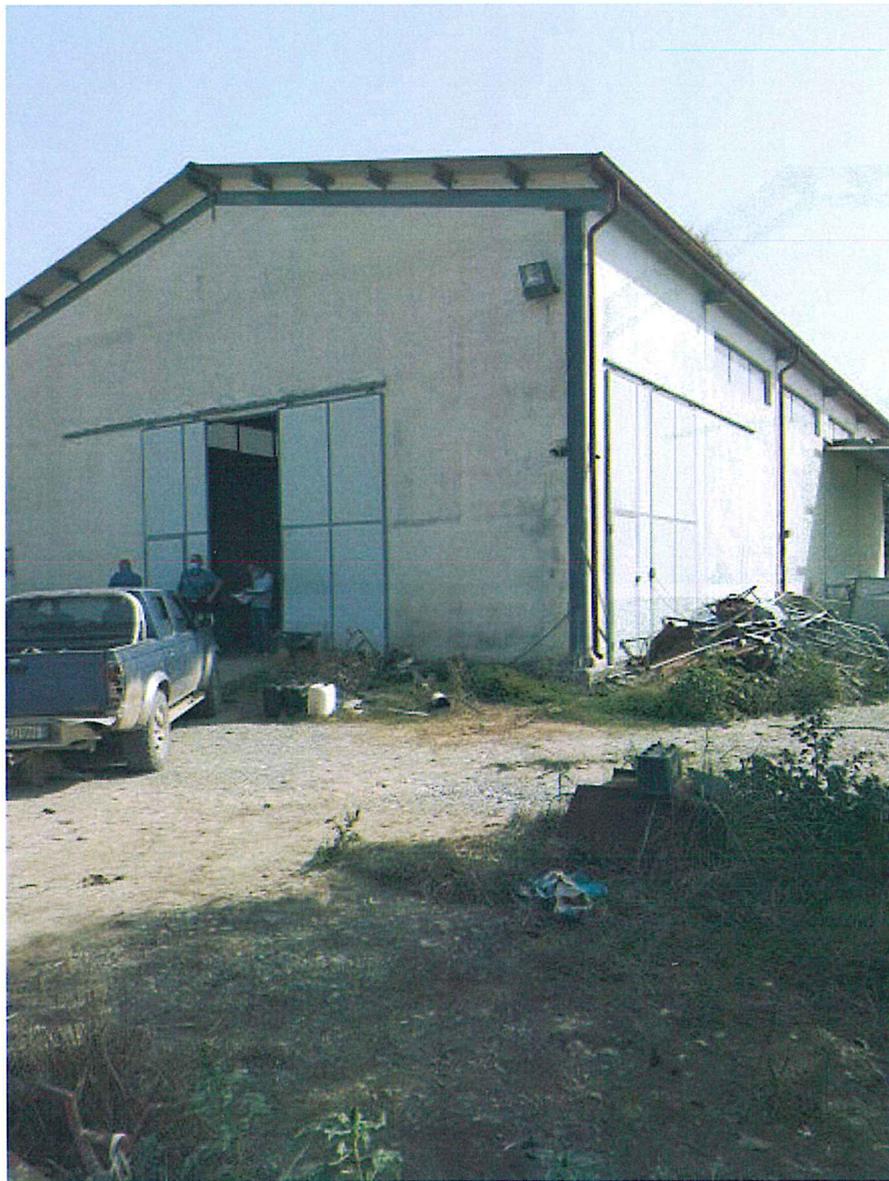
Foto n. 1 Magazzino

1. Magazzino deposito (1) con struttura in acciaio e copertura in lamiera, in discrete condizione statiche e di manutenzione, delle dimensioni in pianta di mt. 13.20X25.20 pari ad una superficie coperta di mq. 332.60 per una altezza alla gronda di mt. 6 (foto n1);

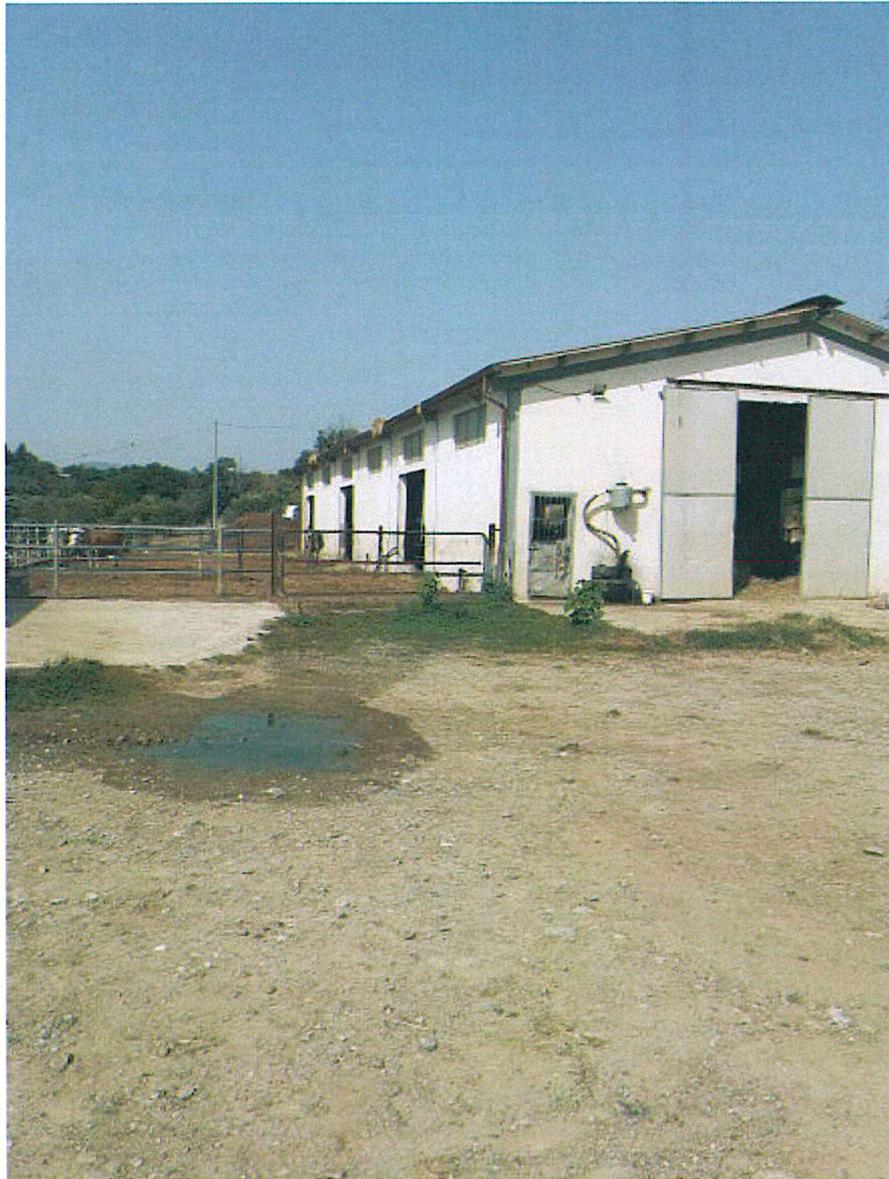
Foto n. 2 Stalla

2. Stalla con strutture simili al magazzino del tipo a Paddock, in discrete condizione statiche e di manutenzione, delle dimensioni in pianta 30.20X12.20 pari ad una Sup. Coperta di mq. 368.44, oltre i Paddock di dimensioni 30.20x10.00, con una altezza alla gronda di mt. 4.00(foto 2) ;

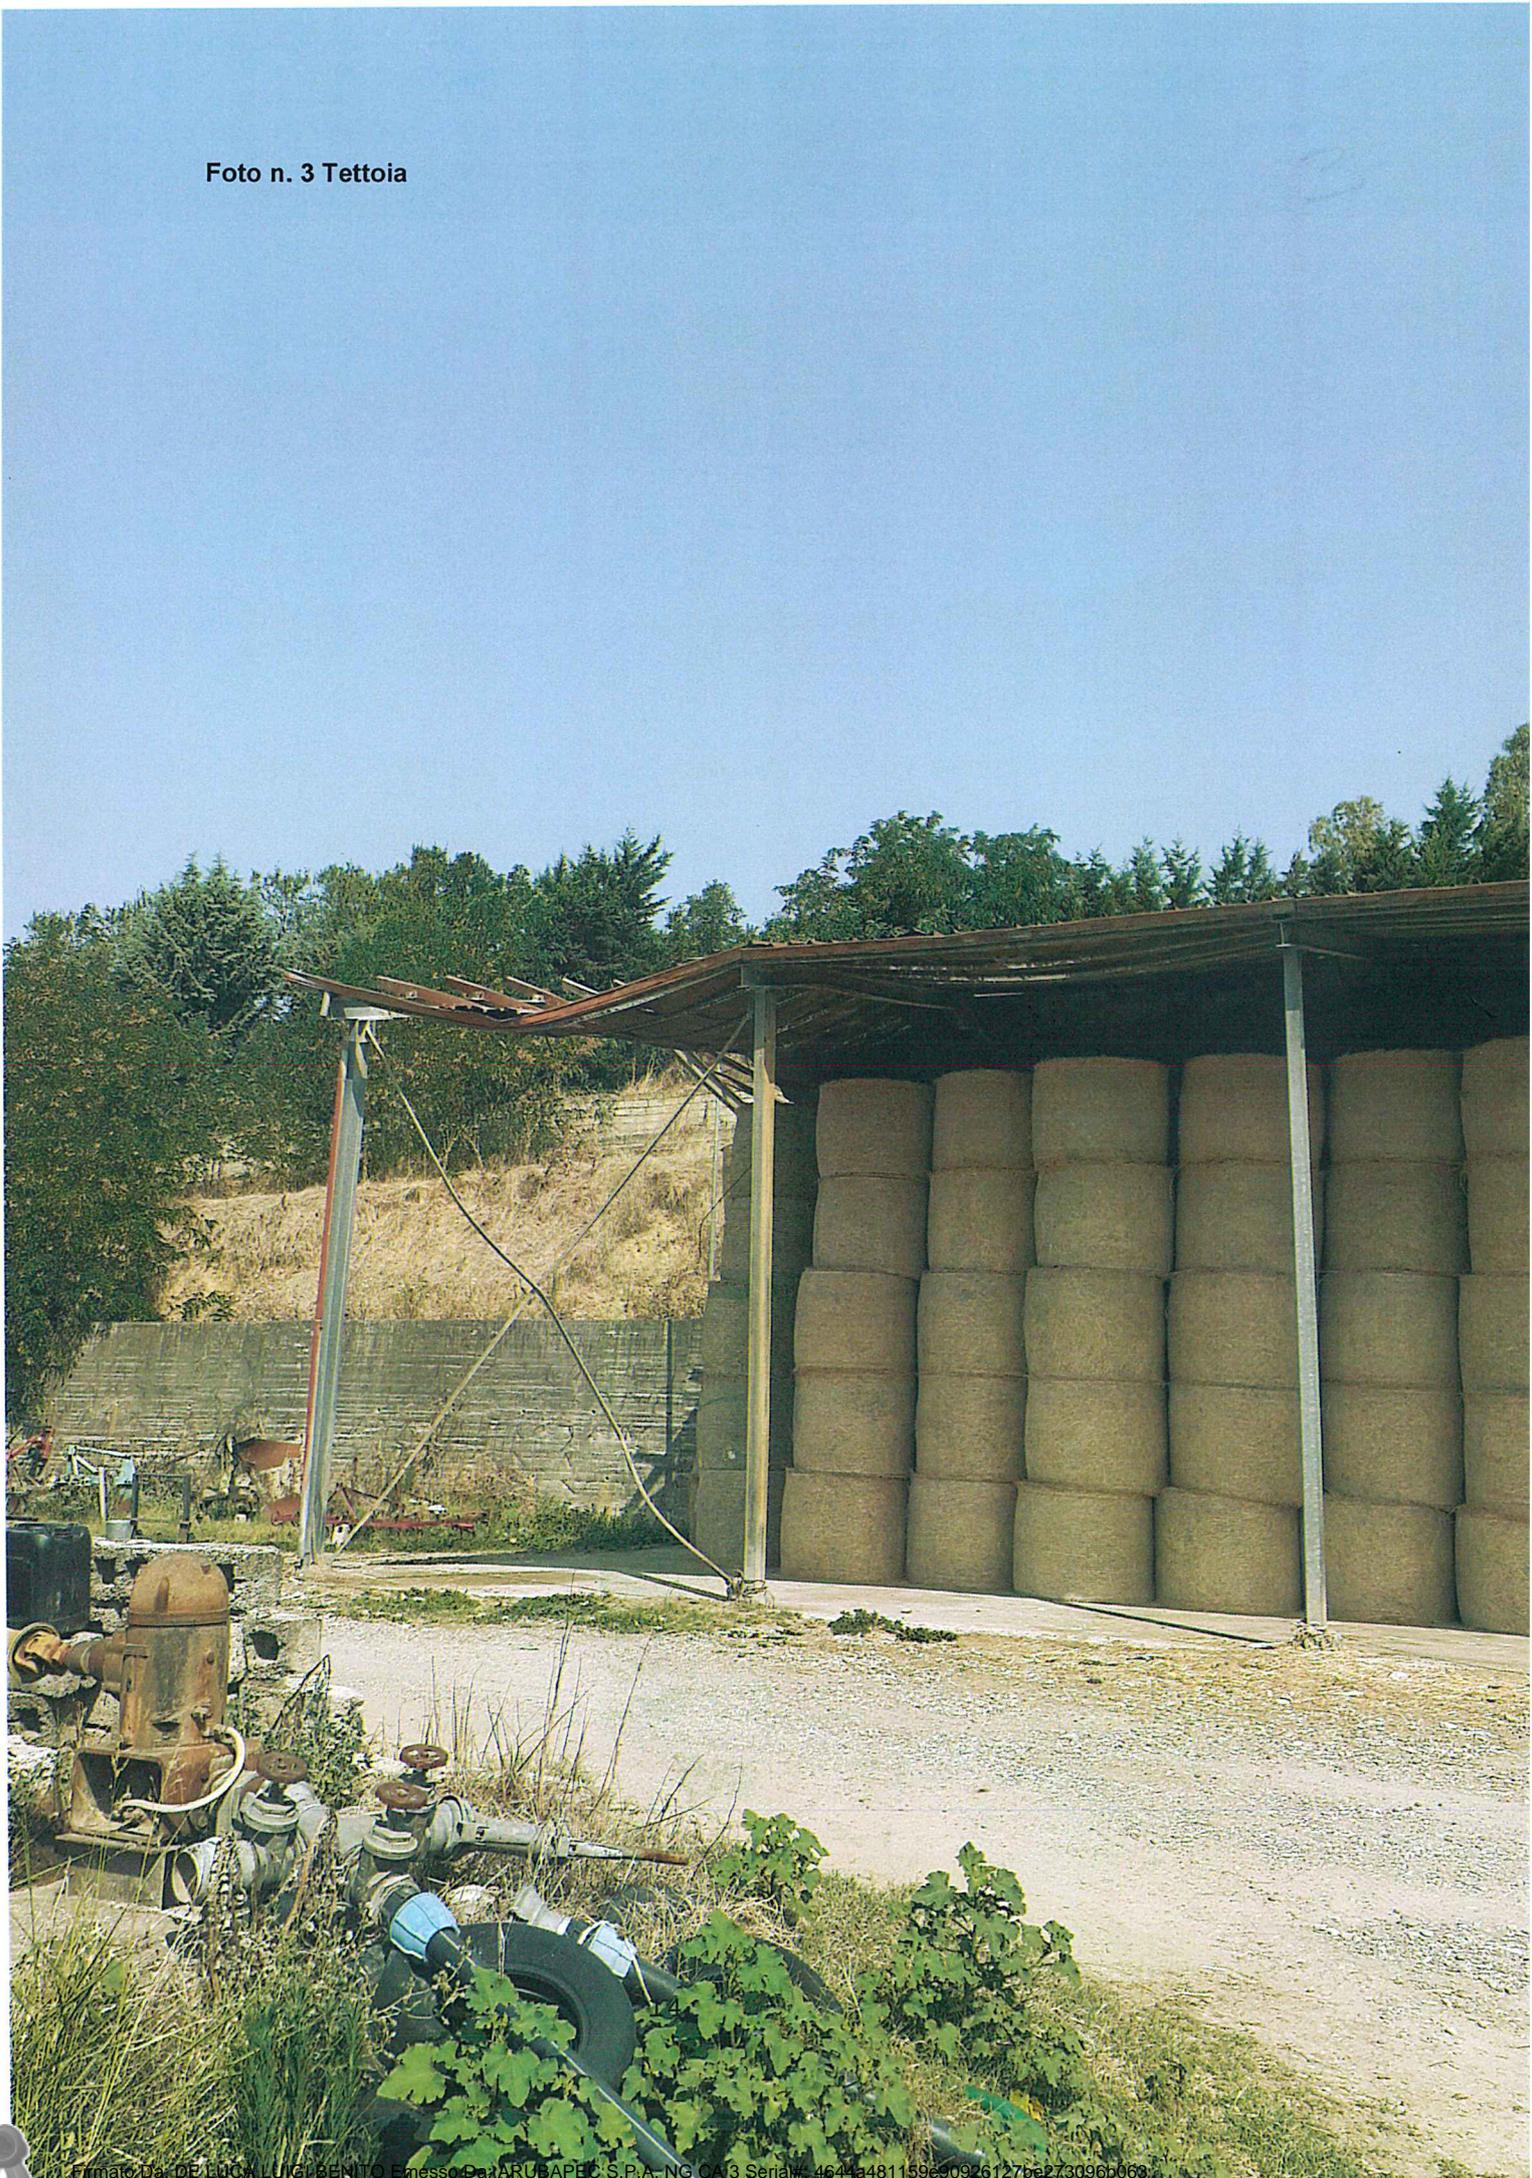
Foto n. 3 Tettoia

3. Fienile-Tettoia con struttura simile al magazzino delle dimensioni in pianta di mt 20.20X12.20, pari ad una superficie coperta di mq.246.44, La tettoia risulta severamente danneggiata in copertura per il parziale collasso della orditura in acciaio dovuto ad un incendio(foto 3)

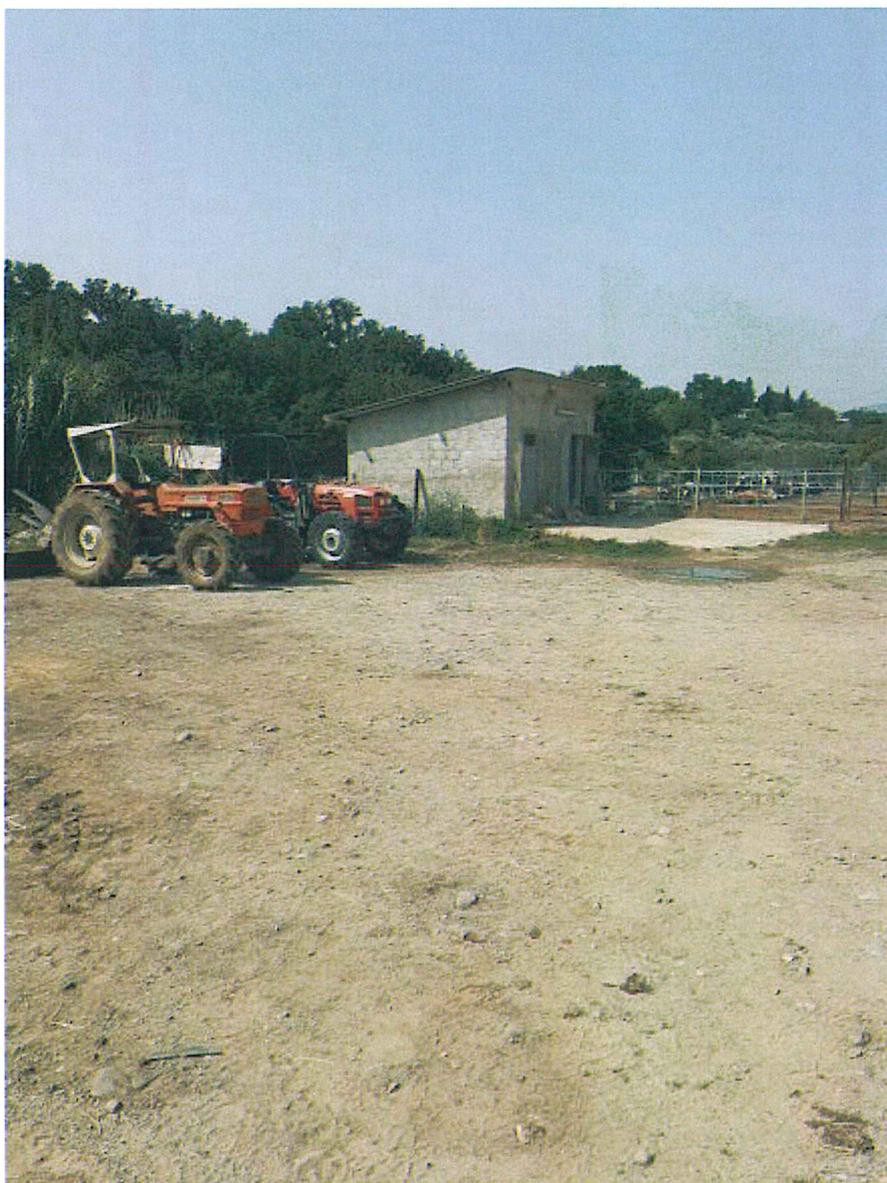
Foto n. 4 ~~1~~ Locale Tecnologico

4. Locale tecnologico con struttura in blocchi di cemento e copertura in lamiera delle dimensioni in pianta di mt 4.00X5.00, pari ad una Sup. Cop. Di mq. 20..ed una altezza alla gronda di mt. 2.20(foto 4);

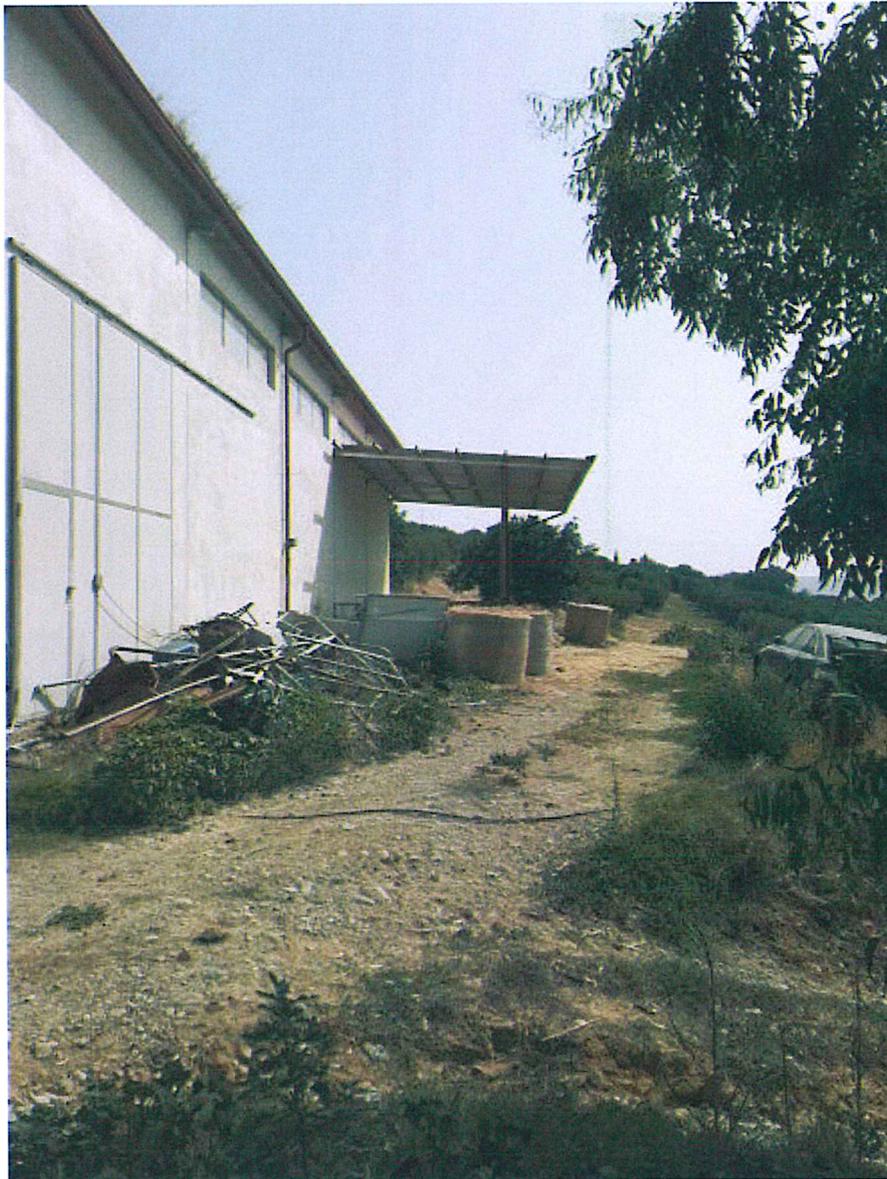
Foto n. 5 Tettoia retro magazzino

5. Tettoia (1) in profilati di acciaio posta in aderenza al lato nord del magazzino delle dimensioni in pianta di mt4.00X10.00, pari ad una Sup. Cop. Di mq. 40 ed una altezza alla gronda di mt. 4.00(foto 5);

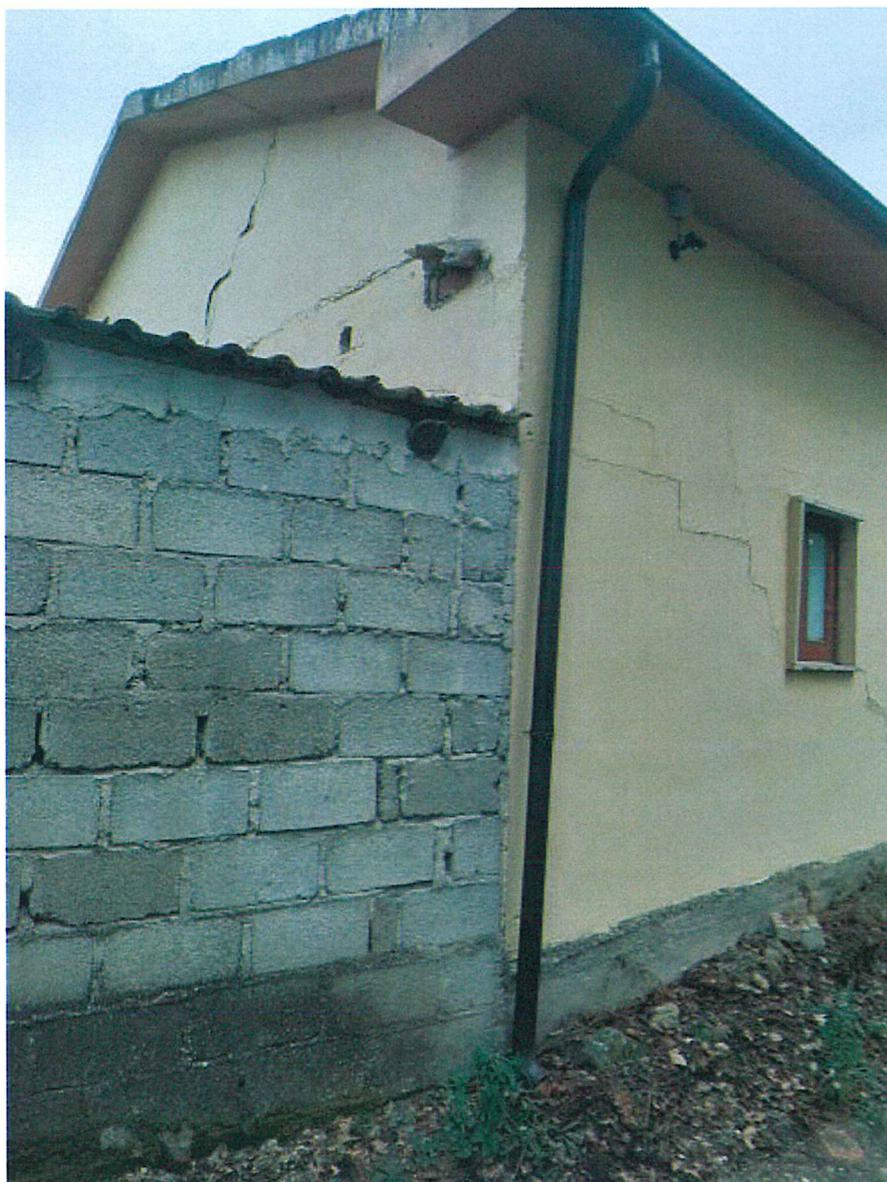
Foto n. 6 Casa Colonica di abitazione –Lesioni-

6. Casa di abitazione a piano terra con struttura in muratura composta da soggiorno ingresso con cucina bagno e due stanze da letto, la struttura muraria presenta lungo il lato ovest evidenti lesioni di scollamento dovuti, presumibilmente al cedimento delle fondazioni(Foto 6)i, delle dimensioni in pianta di mt20.50X6.00 pari ad una Sup Cop di mq.123.00(foto 7)

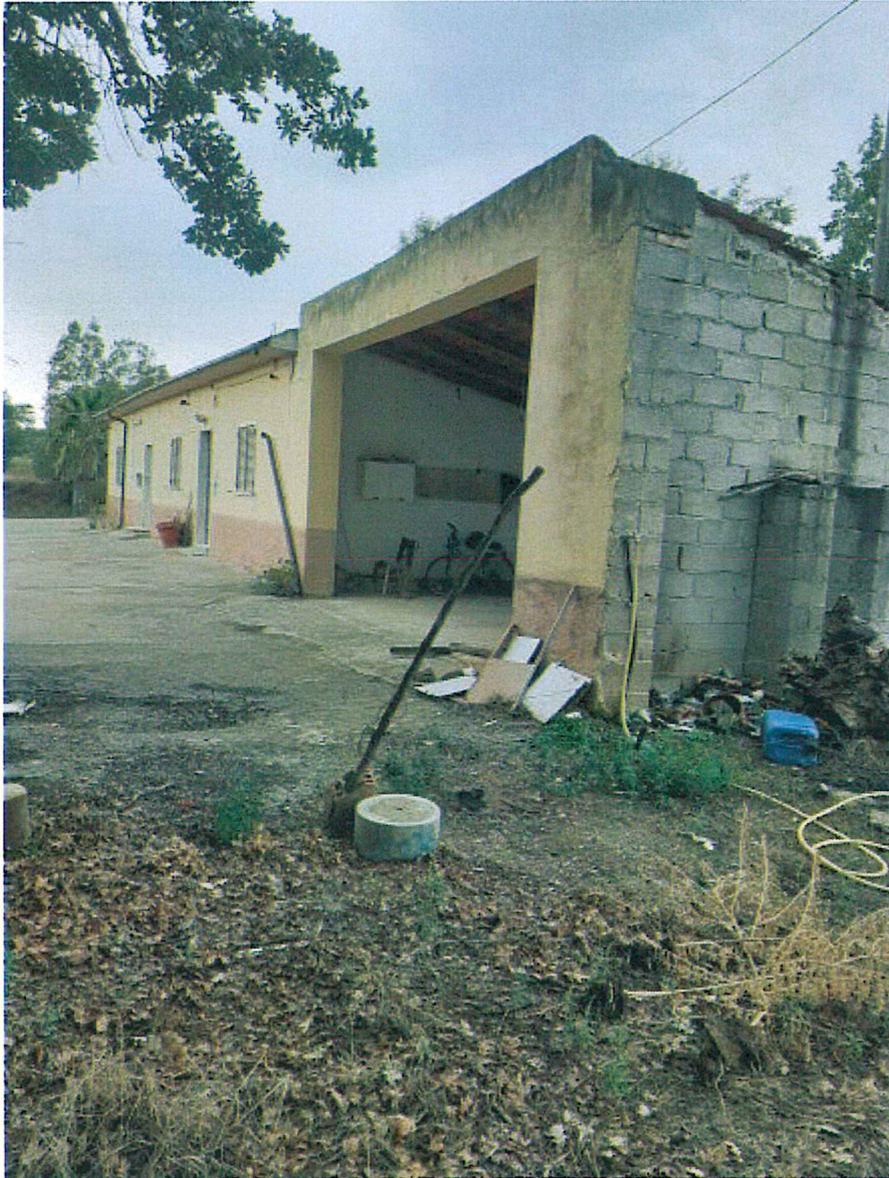
Foto n.8 Tettoia aderente Casa Colonica

7. Tettoia (2) posta in aderenza al lato nord della casa aperta su un solo lato(est) delle dimensioni di mt 4.70x8.10 per una Sup. pari a mq. 38.10 la tettoia ,anch'essa interessata dalle patologie strutturali descritte al punto 6(foto 8)

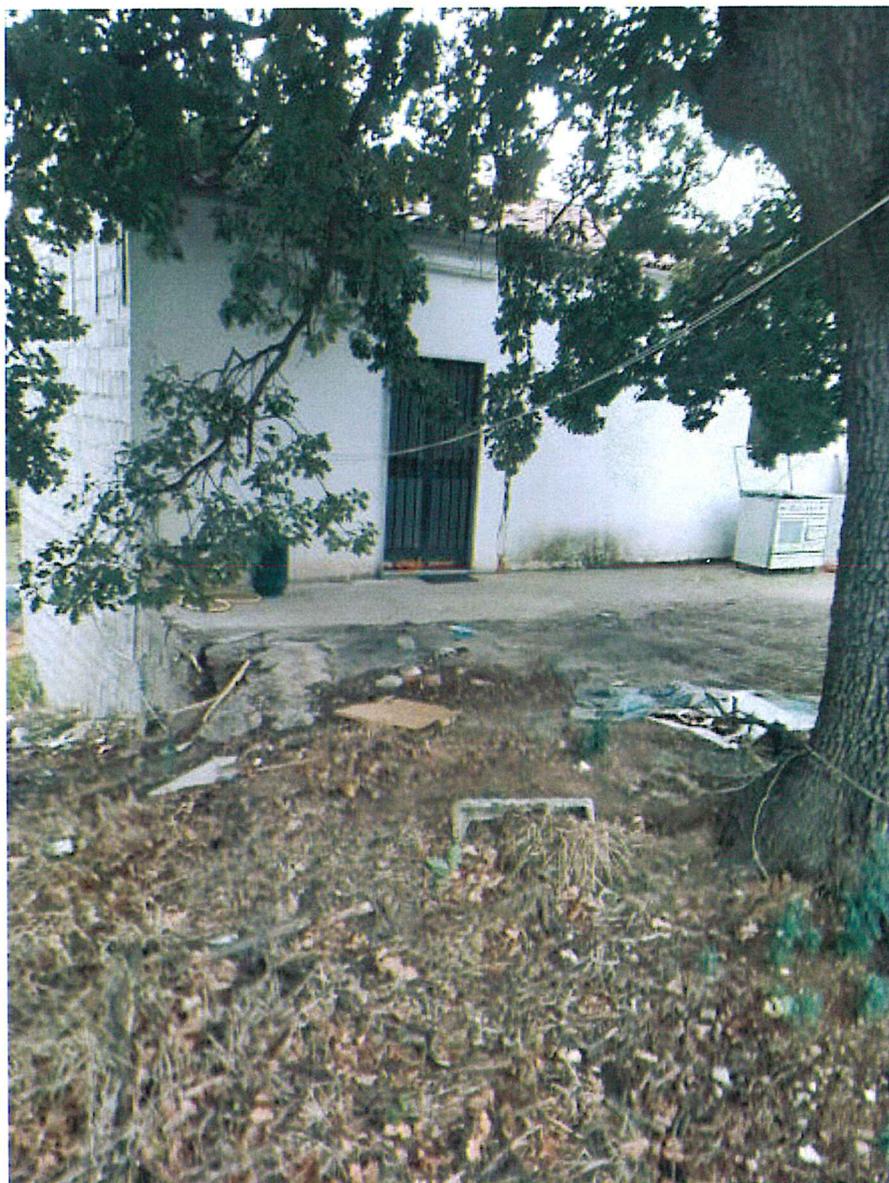
Foto n.9 Magazzino in Muratura con evidenziata lesione

9. Magazzino (3) con struttura in blocchi di cemento, composto da un piano seminterrato ed un piano terra con struttura in muratura delle dimensioni di mt. 16.50X5.50. pari ad una Sup. Cop. Di mq.46.00 per ogni livello quindi complessiva di mq. 92.00; la struttura muraria presente evidenti lesioni di scollamento dovuti al cedimento delle fondazione sul lato nord(foto 9);

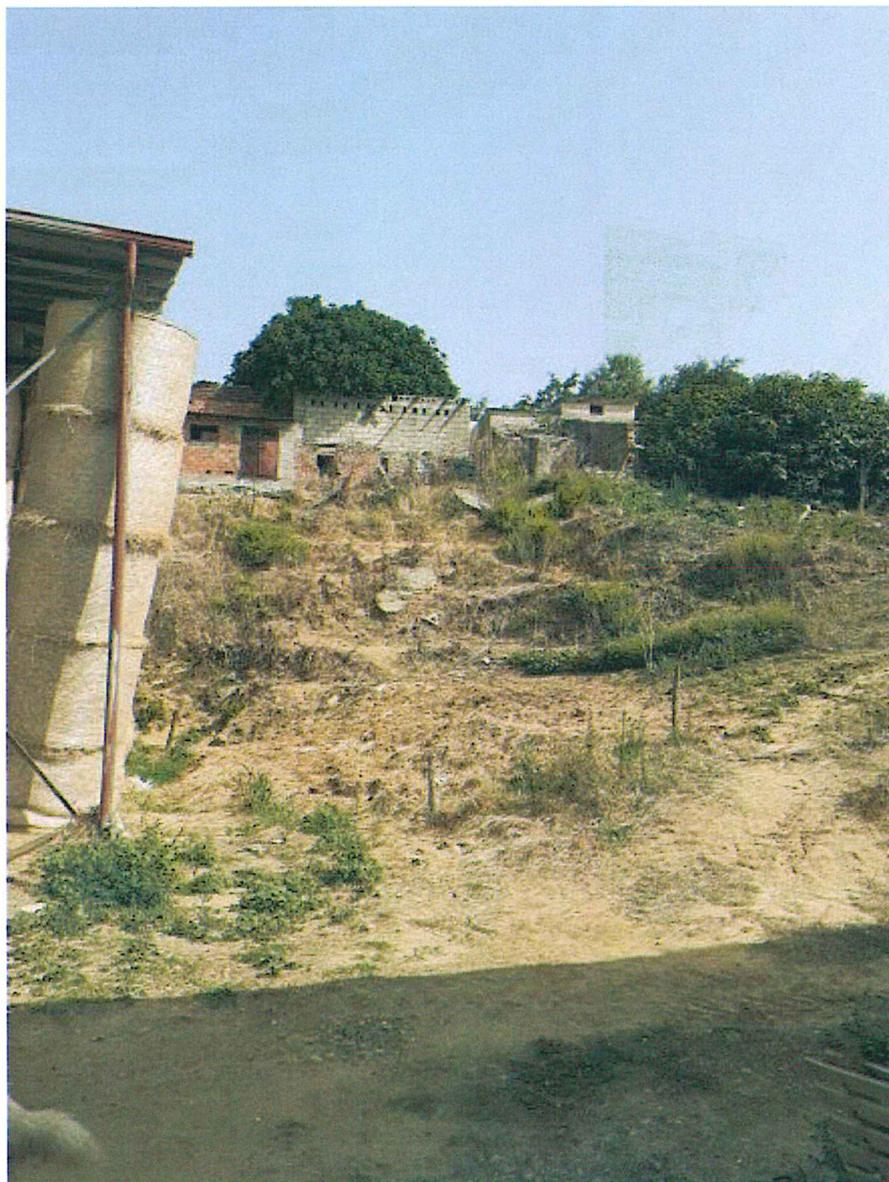
Foto n.11 Ruderì da demolire

11. Ruderì da demolire in condizioni di precaria stabilità e severo degrado (foto 11).

-Demolizione dei ruderi esistenti compreso il conferimento in discarica € 4000

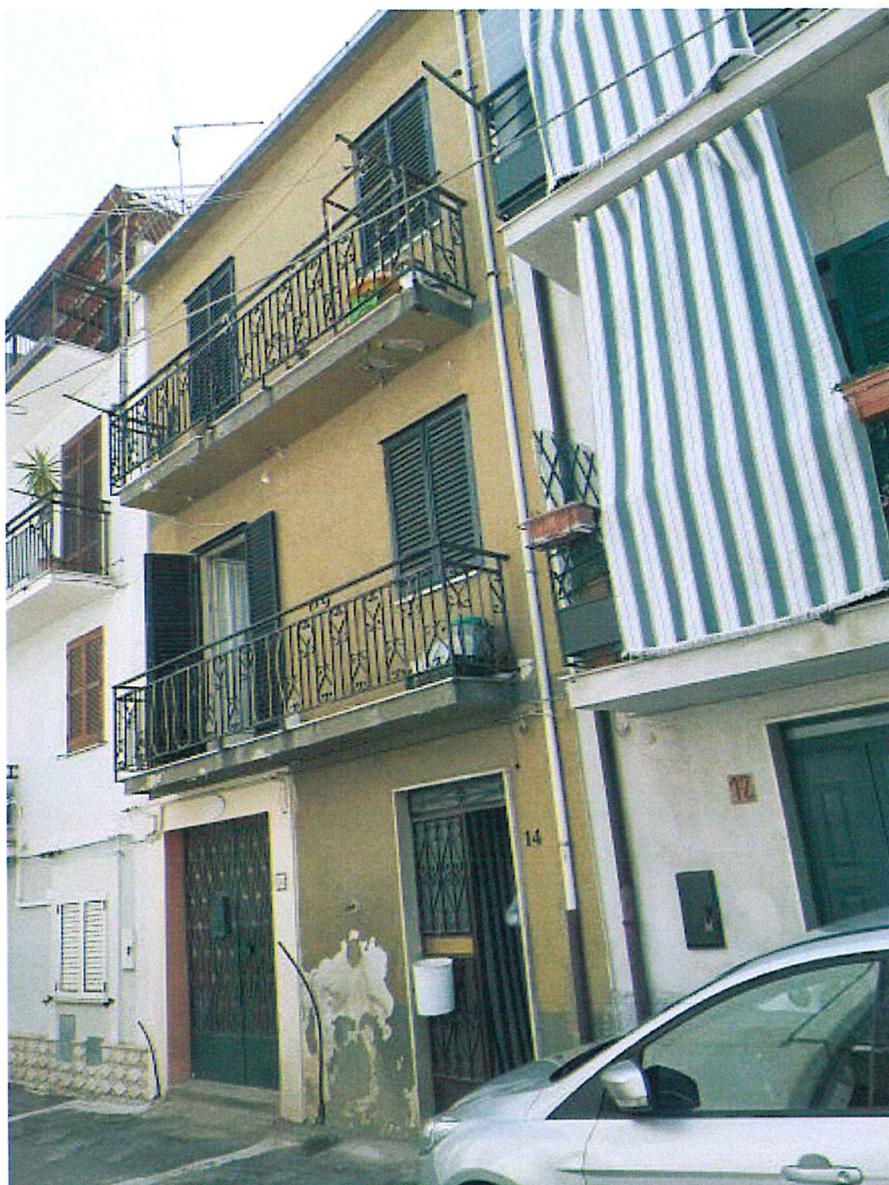
Foto n.12 Appartamento facciata su Piazza Metastasio

L appartamento risulta in discreto stato di conservazione, con rifiniture del tipo civile, infissi in acciaio zincato , pavimenti in monocottura, presenza dei servizi primari acqua energia elettrica ed assenza di impianto di riscaldamento.
