RELAZIONE

Il compendio immobiliare pignorato è composto da quattro unità abitative di tipo civile e relative pertinenze accessorie, facenti parte del corpo di fabbrica "C" del complesso residenziale realizzato dalla [REDACTED] dierna debitrice esecutata, in c.da Tivolille del Comune di Mendicino (CS), via dell'Incontro, n.3/B(già via Gandhi, SNC), previo conseguimento dei seguenti titoli abilitativi:

Unità immobiliare al PT-S1 del Corpo di fabbrica C ,int.C2

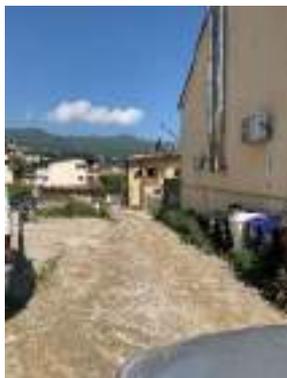
Foto 1
Lavori della strada di accesso non ultimati

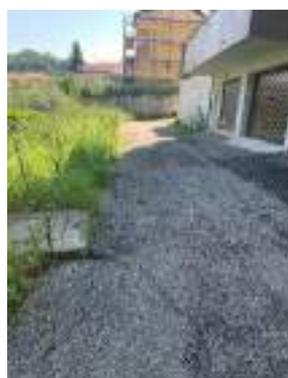
Foto 3
Fessurazioni del manto bituminoso della strada privata lungo la tratta retrostante da cui si accede ai garages

Le riscontrate precarietà illustrate dalle foto che precedono hanno indotto lo scrivente a perlustrare il contesto circostante il Corpo di fabbrica "C". L'esame visivo sulla cui scorta si descrivono gli ammaloramenti del manto bituminoso della strada privata che consente l'accesso carrabile all'edificio, rappresenta l'estrema sintesi delle tipologie di dissesto possibili sul solido stradale di cui trattasi, eventualmente da confermare mediante più approfondite ricognizioni, se del caso avvalorate dalla correlata campagna di indagini. -

Nonostante il ritiro del conglomerato bituminoso dovuto alla variazione ciclica della temperatura, indipendentemente dai fenomeni indotti dal carico, potrebbe aver presentato un eccessivo indurimento del materiale superficiale che si è manifestato sotto forma di fessurazioni, ciò che maggiormente induce perplessità è la probabilità che i cedimenti siano stati più verosimilmente causati da ulteriori concause perturbatrici prioritariamente derivanti da difetti di portanza degli strati

sottostanti, dall'insufficiente drenaggio e dall'inefficace sistema di raccolta e convogliamento, idoneo a consentire il regolare deflusso delle acque meteoriche in un adeguato corpo idrico di recapito, evitandone la dispersione sul suolo e/o negli strati superficiali del sottosuolo; ancor più se si considera la presenza di "lenti argillose e argillose siltose costipate a bassa permeabilità" indicate nella relazione geologico-tecnica allegata al più recente progetto di variante, altresì orientata a prevedere, con la supervisione del geologo, l'esecuzione di "canaloni per favorire il drenaggio intorno all'area dei fabbricati".-

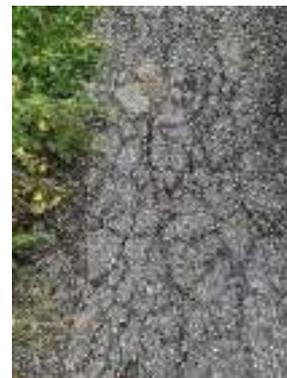
Foto 4

I luoghi esaminati hanno evidenziato fin da subito le anomalie e le precarietà di un contesto urbano oggetto di trasformazione urbanistica e conseguente intervento edilizio i cui lavori sono di fatto in uno stato che, posto in raffronto agli elaborati progettuali annessi ai titoli abilitativi conseguiti, non riflette la compiuta ultimazione secondo le regole dell'arte.-

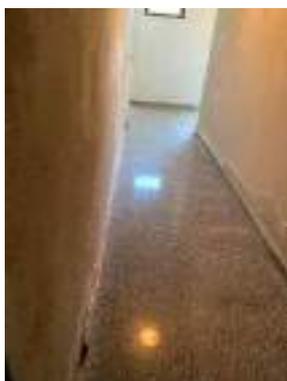
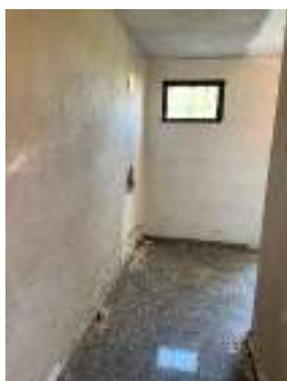
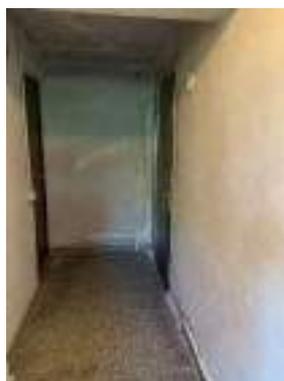
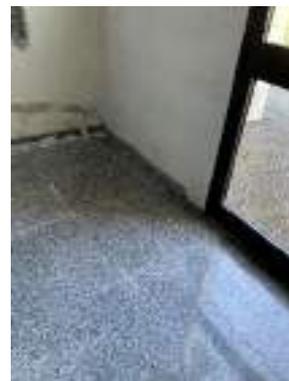
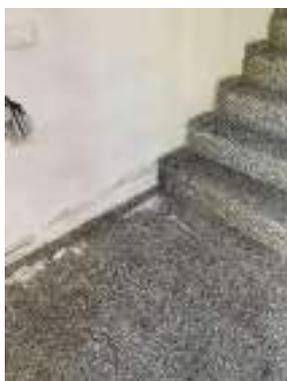
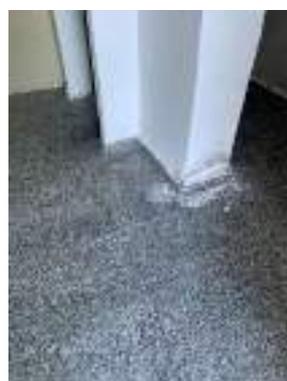
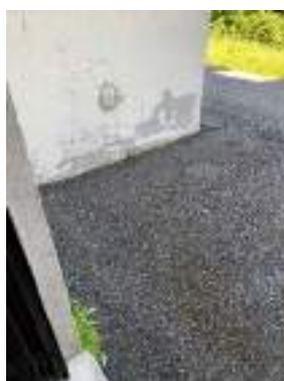
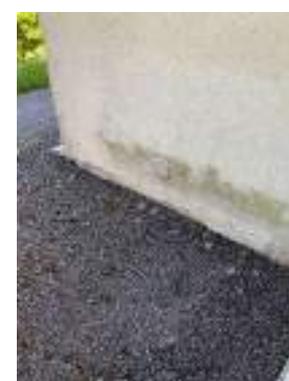
La ricognizione del vano scala del corpo di fabbrica "C", inizialmente eseguita alla quota del piano seminterrato S1 ha rivelato la preponderante presenza di umidità da risalita, nota anche come umidità ascendente, localizzata in modo diffuso alla base dei muri, denotando una fonte di alimentazione costante.-

Le peculiarità dei quadri elementari di fatiscenza, sinotticamente illustrati dalle acquisite immagini fotografiche che precedono, sono più dettagliatamente descritti di seguito:

- in riferimento alle **sub-efflorescenze** o **cripto-efflorescenze**, il distacco delle parti più superficiali non esclude fenomeni di efflorescenze saline all'interno del materiale;
- evidenti **scagliature ed esfoliazioni** riflettenti la degradazione di uno o più strati superficiali subparalleli tra loro dell'intonaco e della tinteggiatura, che si manifestano con il distacco spesso seguito dalla caduta di parte dei materiali;
- **distacchi** e soluzioni di continuità tra gli strati superficiali del materiale, sia tra loro che rispetto al substrato che, generalmente, preludono l'espulsione e la caduta degli strati stessi;
- appurata **polverizzazione** derivante dalla decoesione e concernente la caduta spontanea del materiale sotto forma di polvere e granuli;

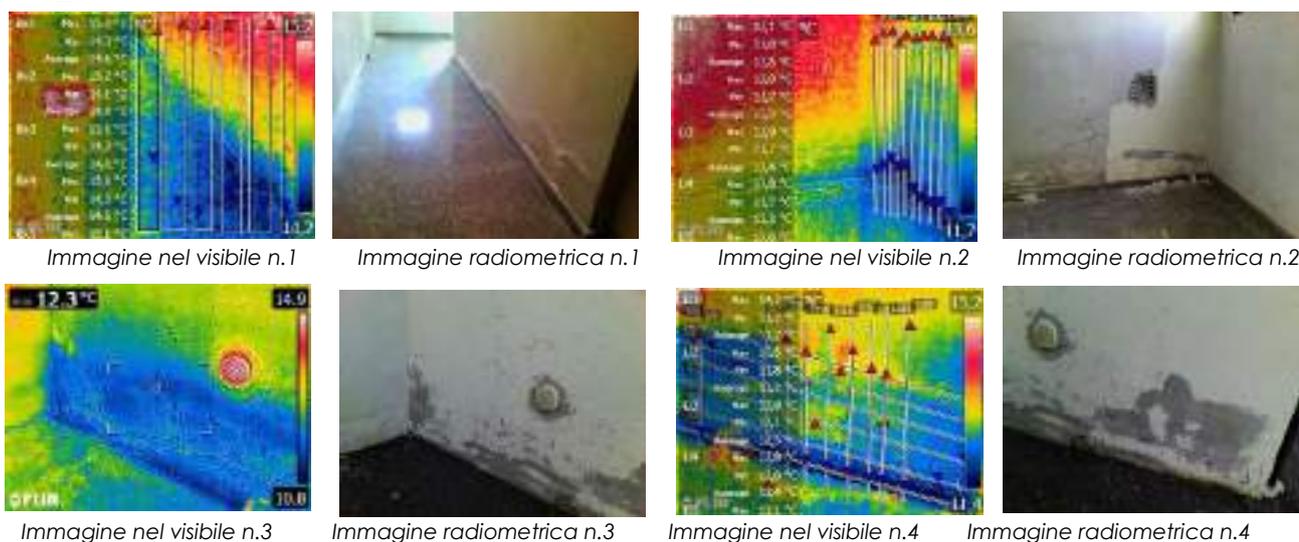
Figura 1 – Restituzione grafica di alcune immagini termiche (radiometriche) acquisite in fase di ispezione termografica

L'eseguita analisi diagnostica ha acquisito strumentalmente i dati occorrenti per individuare qualitativamente le superfici e l'estensione dell'umidità presente nelle murature perimetranti l'ambito indagato e nella contigua porzione di pavimento.

acquisiti, anche con l'impiego degli appropriati software, non è stata accertata la presenza del precario deflusso idrico attraverso tubazioni e condotte occulte di cui localmente non è stata evidenziata alcuna traccia, alla cui stregua si ritiene plausibile affermare che le cause che denotano la presenza di umidità di risalita sulle porzioni di muri e pavimenti ispezionati, sia ascrivibile alla risalita dell'acqua contenuta nel terreno.-

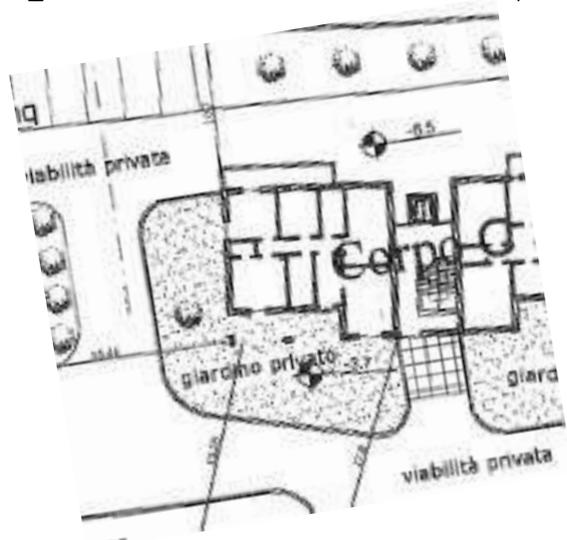
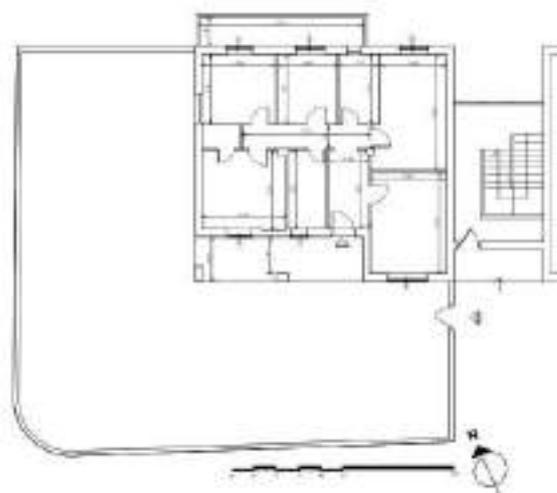
Figura 2 – Quadro sinottico di raffronto tra la planimetria estratta dalla Variante del maggio 2011 e l'attuale stato di fatto

Planimetria estratta dal progetto di Variante risalente al mese di maggio 2011 autorizzata con Permesso a Costruire n.50/2011 (All.)

Planimetria dell'attuale stato di fatto dell'immobile e della contigua corte/giardino di pertinenza esclusiva comunicante con i principali locali dell'abitazione

Il raffronto tra la monografia estratta dall'elaborato di progetto affiancata alla sinottica rappresentazione grafica dell'accertato stato di fatto riflette palesi incongruenze, sulla cui scorta se ne deduce la formale difformità.-

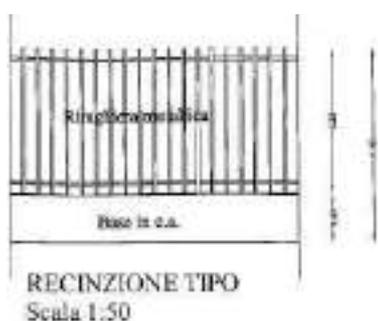
D'altronde, la stessa recinzione presente (identificata dal manufatto illustrato dalle seguenti foto 21, 22, 23, consistente in un muro in blocchi di cemento intonacato dello spessore di 20 cm, mediamente alto 90 cm con una soprastante ringhiera metallica alta 110 cm, che complessivamente formano un'altezza media di circa 2 metri) si discosta dalla tipologia illustrata nell'indicato particolare costruttivo estratto dagli elaborati progettuali, altresì differente per l'impiego di materiali diversi da quelli originariamente previsti (muro di base in c.a. di altezza pari a cm.40 con soprastante ringhiera metallica alta cm.120, da cui un'altezza complessiva di 160 cm), la cui diversità è men che meno indicata, descritta, illustrata o più semplicemente menzionata nei successivi progetti di variante.-

Particolare costruttivo estratto dal progetto originario risalente al mese di novembre 2007 autorizzato con Permesso a Costruire n.9/2008 (All.)

Accertamento in situ della tipologia e delle effettive dimensioni della recinzione , costituita da un muro in blocchi di cls (spessore pari a cm 20 e altezza pari a cm 85 circa) con soprastante ringhiera di metallo di altezza pari a circa cm 110

In estrema sintesi, si osserva che la delimitazione perimetrale dell'area della corte esterna (di pertinenza esclusiva dell'appartamento in esame), poiché eseguita diversamente dal progetto approvato, riflette un'incongruenza non solo di natura catastale, ma una più sostanziale difformità di carattere urbanistico-edilizio derivante dalla mancata corrispondenza dello stato di fatto dell'immobile all'insieme degli elaborati progettuali annessi ai titoli abilitativi rilasciati (All.4).

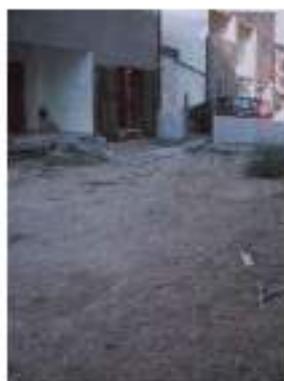
Illustrazione dello stato di fatto della corte di pertinenza dell'abitazione oggetto del contratto preliminare di compravendita. Situazione precedente l'intervento di pavimentazione e di sistemazione delle aree a verde.

La seguente illustrazione fotografica (fornita dalla [redacted]) riflette il precedente stato di fatto concernente l'impraticabilità dell'area della corte, delimitata dall'incompiuta recinzione, antistante all'appartamento cui, peraltro, era difficoltoso accedere a causa della mancata ultimazione dei lavori da parte dell'impresa esecutrice, la cui perdurante assenza ha indotto la promissaria acquirente ad eseguirne il completamento a propria cura e spese, previo incarico conferito ad un professionista di fiducia e affidandone l'esecuzione ad altra impresa. Cfr. CILA n.1028 del 17/07/2012 inoltrata al SUE - Sportello Unico Edilizia - del Comune di Mendicino, acquisita con il n.6295 del 16 luglio 2012, di cui lo scrivente ha preso visione in esercizio dell'accesso agli atti amministrativi, estraendone la copia prodotta in separato All.5.-

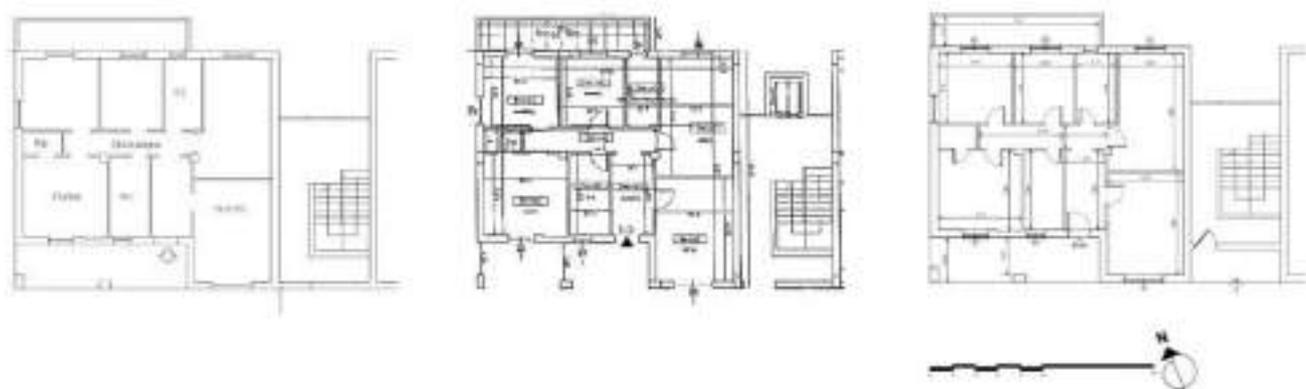
Figura 3 – Pianta dello stato di fatto dell'abitazione al piano terra (distinta con Sub.1 – interno C2) che, posta in raffronto alla planimetria catastale (Al.1) e agli elaborati progettuali annessi al titolo abilitativo (Al.4), risulta conforme.

a - Pianta estratta dalla planimetria catastale **b** - Pianta estratta dal progetto autorizzato **c** - Pianta dell'accertato stato di fatto derivata dalla restituzione grafica degli eseguiti rilievi architettonico-geometrici

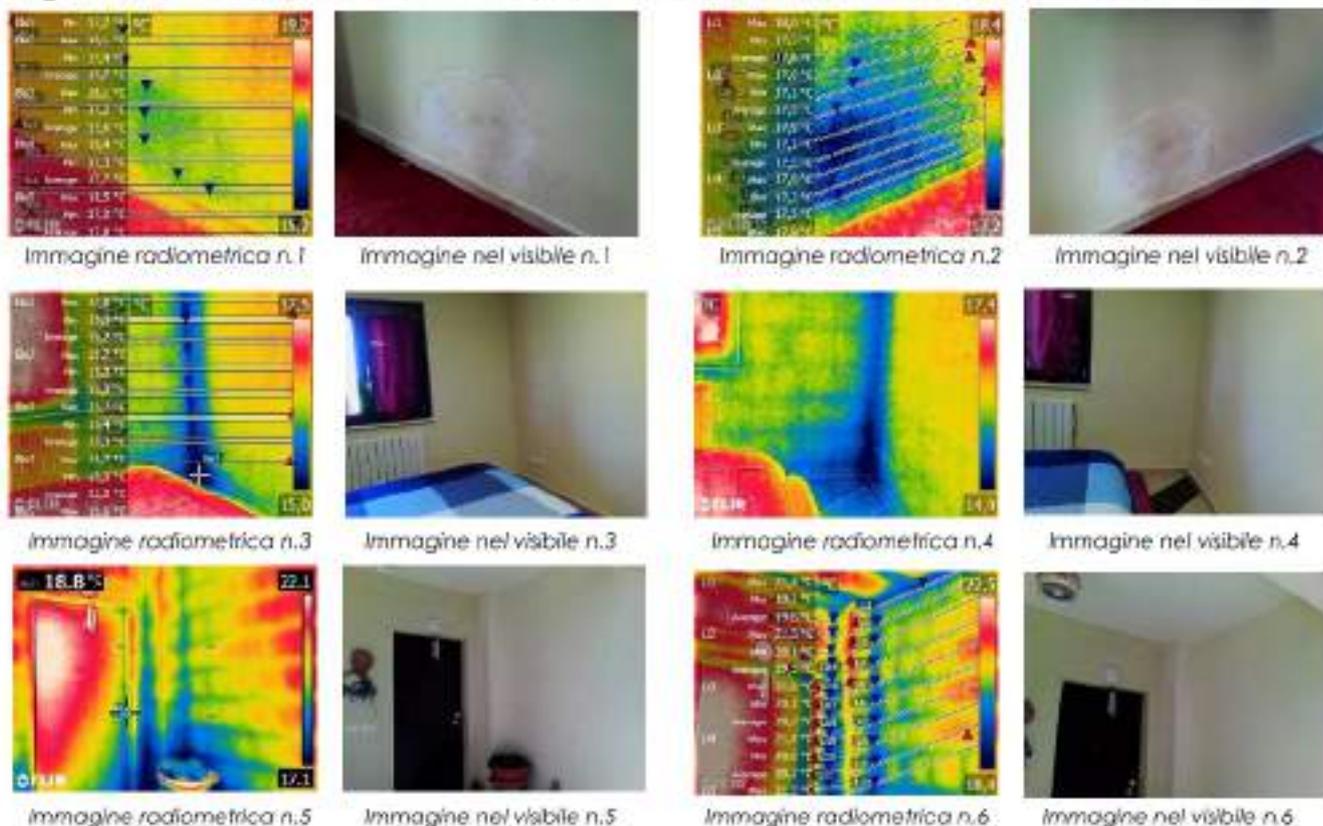
Figura 4 – Restituzione grafica di alcune immagini termiche (radiometriche) acquisite in fase di ispezione termografica

In esito all'acquisizione dei termogrammi di cui, per brevità, si producono gli estratti illustrati nella precedente Figura 4, successivamente all'elaborazione e alla valutazione dei risultati conseguiti, con esplicito riferimento alle immagini radiometriche n.1 e n.2 , si può affermare l'evidenza di una infiltrazione idrica sulla superficie del lato opposto della parete, prospiciente sul vano d'ingresso dell'abitazione, con ogni probabilità derivante dalla precaria tenuta dell'innesto di raccordo all'apparecchio sanitario (W.C.), alla cui stregua, si suggerisce di effettuare il necessario intervento manutentivo di riparazione.-

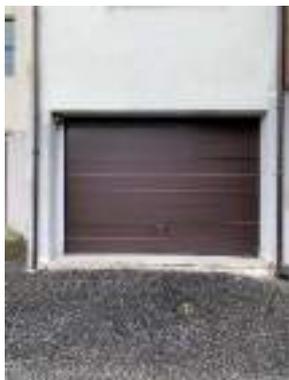
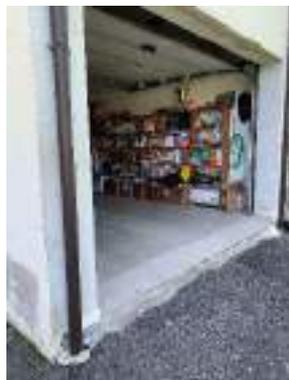
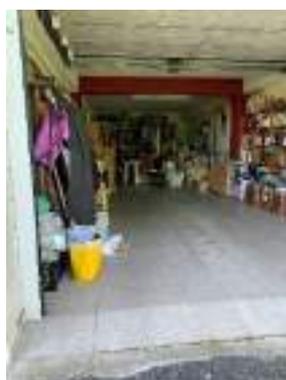
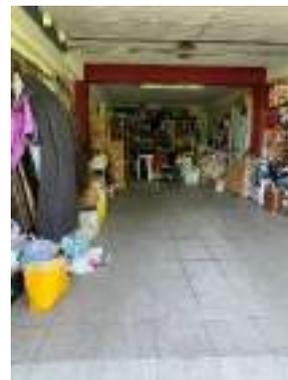
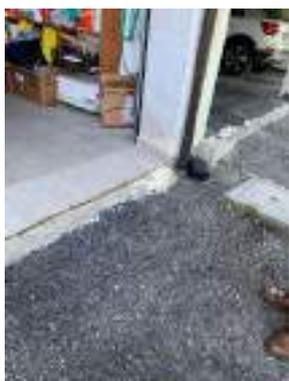
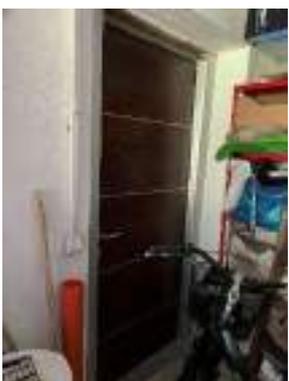
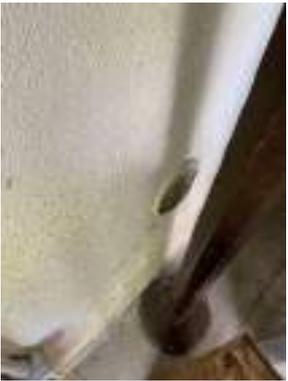
Posto al piano seminterrato S1 e contiguo al vano scale già esaminato nella parte che precede, presenta le identiche peculiarità dei quadri elementari di fatiscenza precedentemente descritti, seppure di aspetto apparentemente diverso in dipendenza della porosità delle strutture assorbenti:

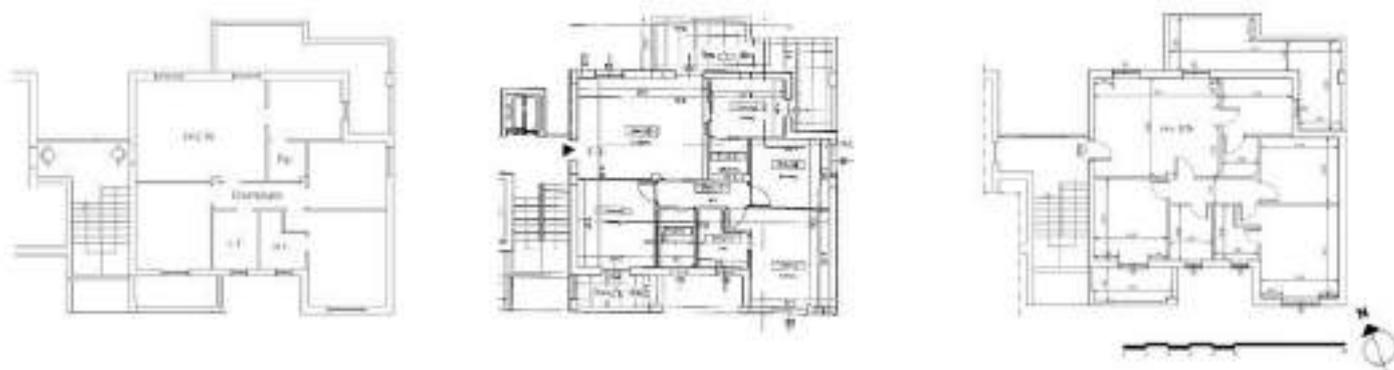
In esito all'eseguita osservazione e alla contestuale esecuzione dei rilievi architettonico-geometrici, necessari per verificare la conformità sia catastale, che urbanistico-edilizia, altresì imprescindibili per calcolarne la Superficie Commerciale, vale a dire la consistenza vendibile, l'abitazione appare in condizioni ottimali, priva di evidenti anomalie, altresì, conforme sotto il profilo catastale e urbanistico-edilizio evidenziato sinotticamente dalla seguente Figura 7 in esito all'eseguito raffronto.-

Figura 7 – *Planta dello stato di fatto dell'abitazione al piano primo (distinta con Sub.9 – interno C3) che, posta in raffronto alla planimetria catastale (Al.1) e agli elaborati progettuali annessi al titolo abilitativo (Al.4), risulta conforme.*

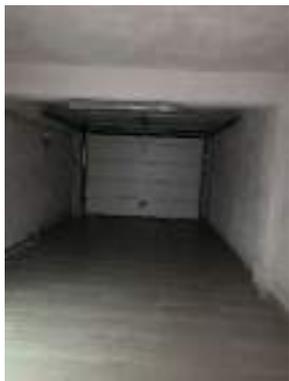
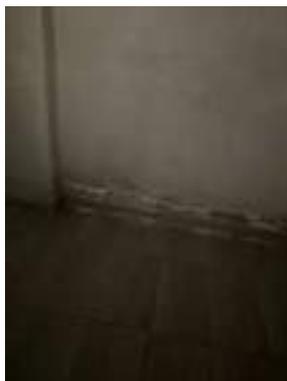
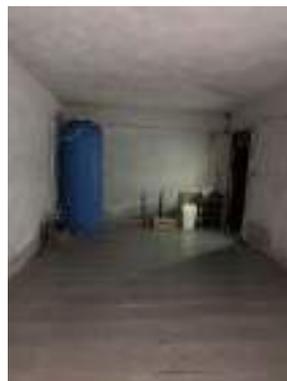
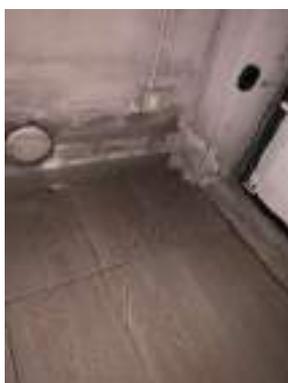
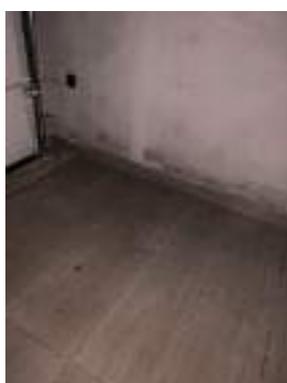
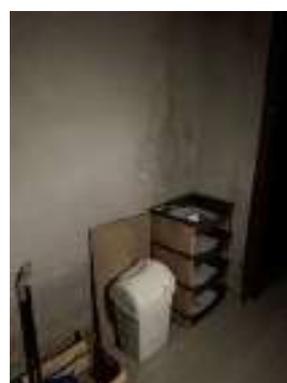
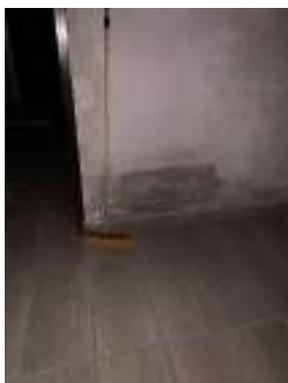
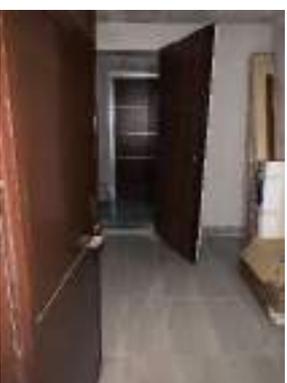
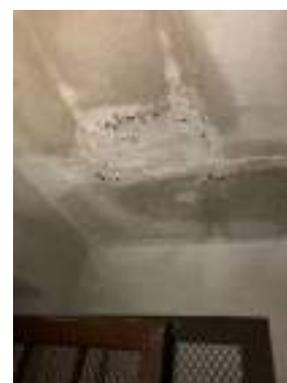
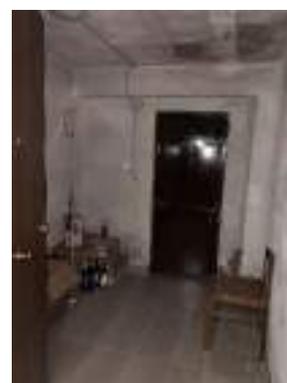
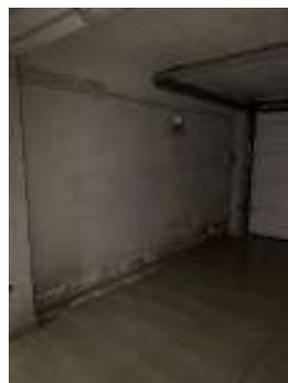
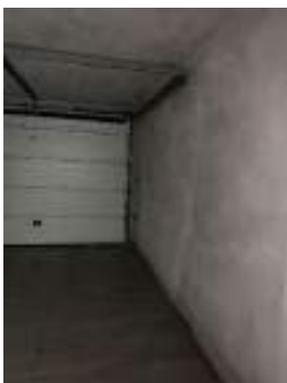
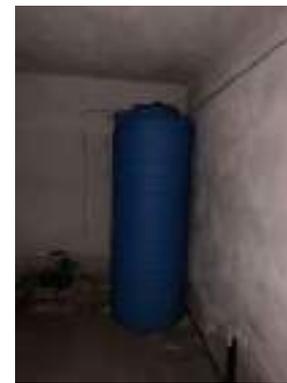
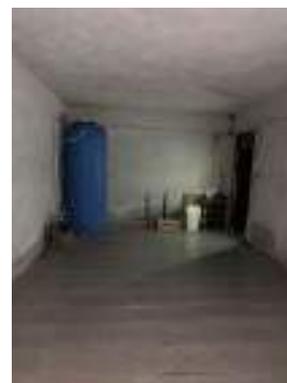
Ricognizione del garage di pertinenza esclusiva situato al piano seminterrato S1

La ricognizione del garage al piano seminterrato S1, adibito ad uso esclusivo di posto auto coperto, è un locale contiguo al vano scale dello stabile (Corpo di fabbrica C) già esaminato nella parte che precede, al cui interno sono state rinvenute le identiche peculiarità dei quadri elementari di fatiscenza precedentemente descritti, seppure di aspetto, forma e estensioni diverse in dipendenza di dimensioni, forma, posizione e della porosità dei materiali assorbenti. Dalla sequenza fotografica che precede, l'esame visivo evidenzia:

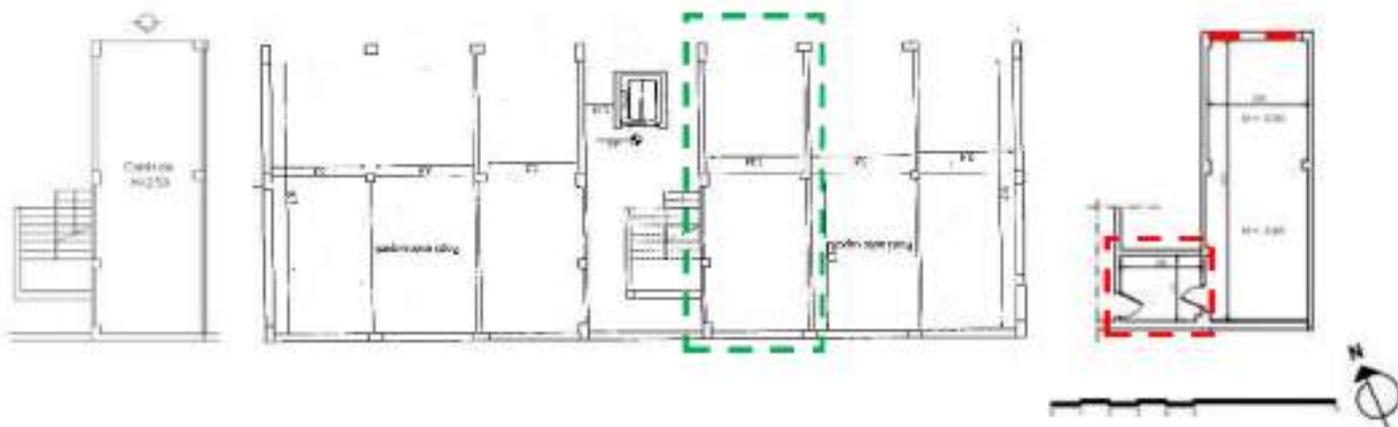
Differentemente, l'esame effettuato contestualmente presso il locale accessorio concernente il posto auto coperto ad uso esclusivo, collocato al piano seminterrato S1, non direttamente comunicante con i vani principali dell'abitazione, ha evidenziato che la serranda sistemata sull'unico ingresso carrabile prospiciente sulla strada privata di accesso, è stata installata senza titolo abilitativo. Il raffronto tra lo stato di fatto e il relativo prospetto dell'edificio, rappresentato dagli elaborati progettuali del più recente progetto di Variante autorizzato (Cfr. P. a C. n.50/2011 in All. 4) ne evidenzia la mancata corrispondenza. Ma vi è di più: l'annesso locale interporto fra il garage e il vano scale dell'edificio, non riportato, né sulla planimetria catastale, né sugli elaborati progettuali, appalesa l'ulteriore e più significativa incongruenza, sia catastale, che urbanistico-edilizio, del che si riporta l'illustrazione sinottica derivante dalla rappresentazione grafica del relativo raffronto illustrato nella seguente Fig. 10.-

Figura 10 – Pianta dello stato di fatto del posto auto coperto di pertinenza dell'u.i.u. distinta con Sub.9 – interno C3) che, in raffronto alla planimetria catastale (Al.1) e agli elaborati progettuali annessi al titolo abilitativo (Al.4), risulta difforme.

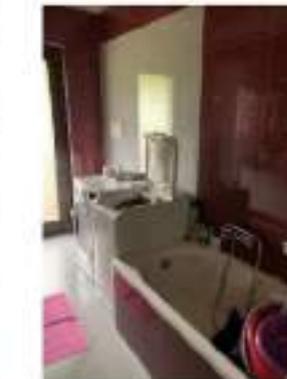
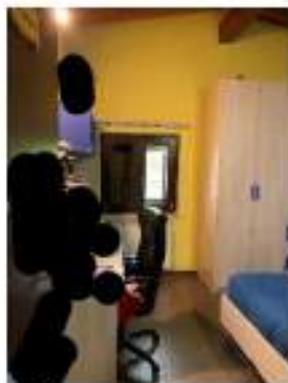
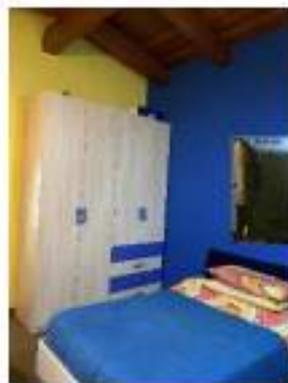
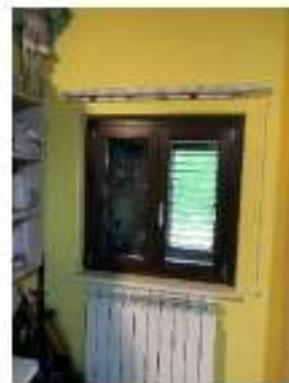
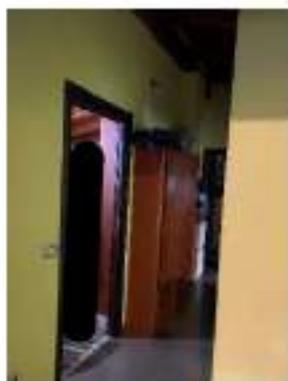
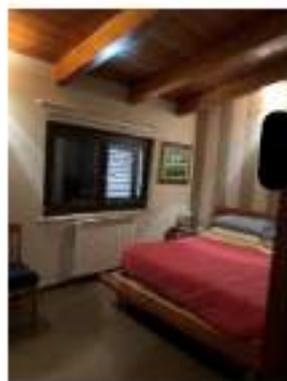
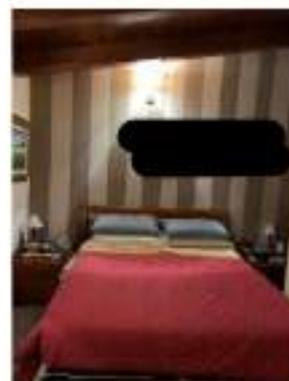
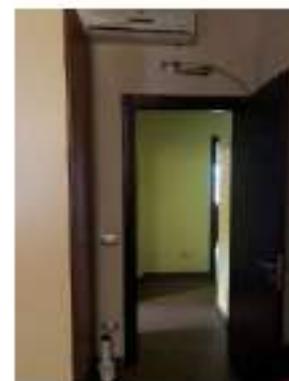
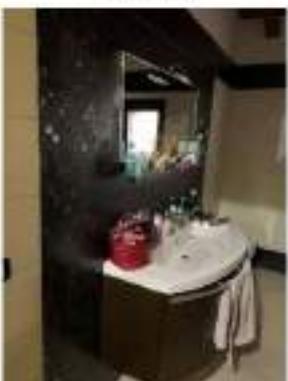
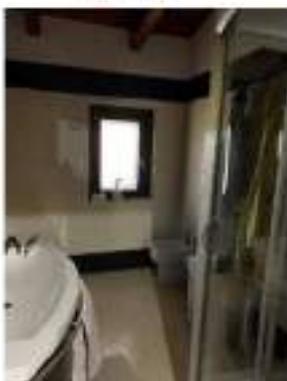
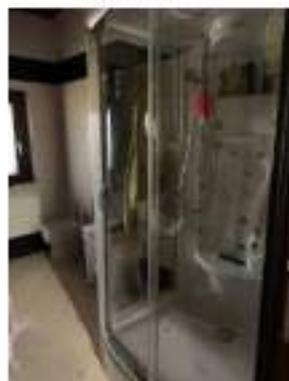
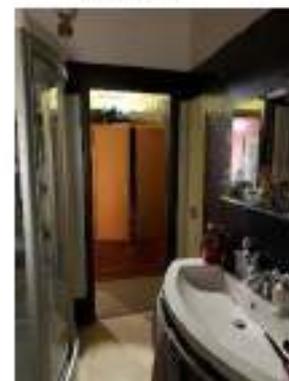
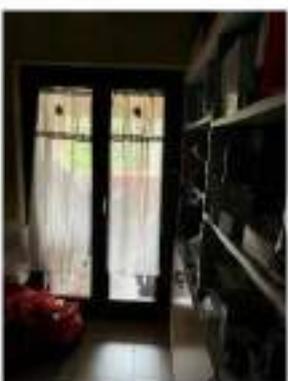
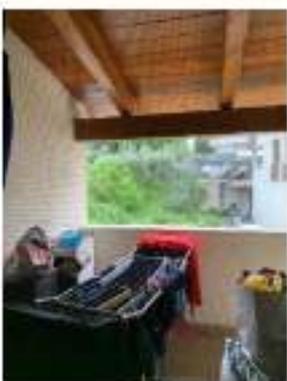
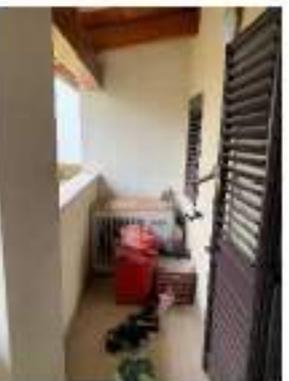
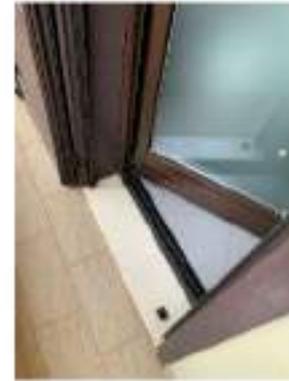
La ricognizione dell'appartamento, effettuata dallo scrivente CTU congiuntamente all'incaricato Custode alla presenza continua della occupante l'immobile, ha evidenziato un appartamento in buono stato, peraltro confermato dalle illustrazioni riflettenti la documentazione fotografica acquisita contestualmente, significando che, apparentemente, non necessita di urgenti interventi di natura manutentiva,-

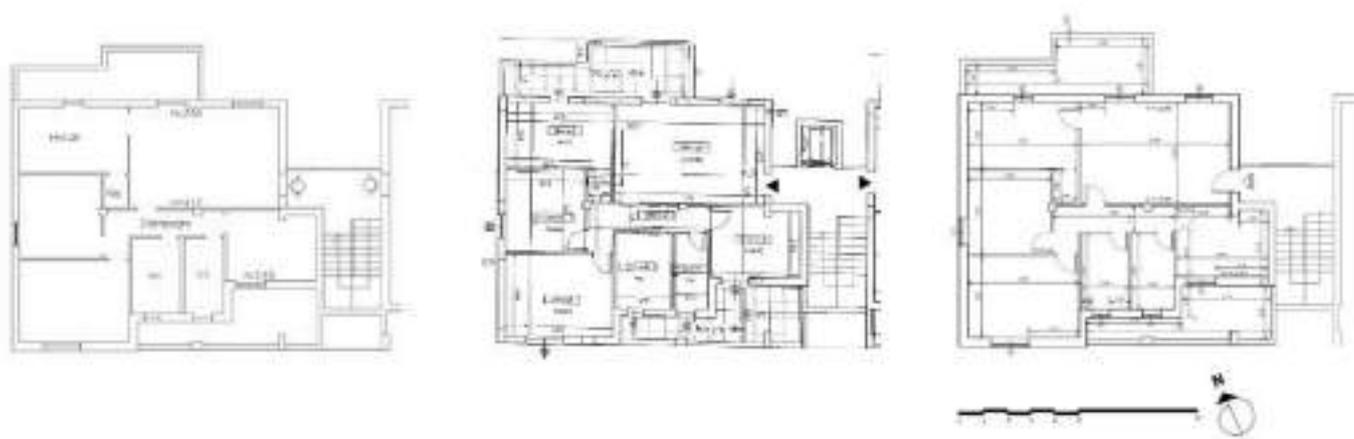
Figura 11 – Pianta dello stato di fatto dell'abitazione al piano primo (distinta con Sub.9 – intema C3) che, posta in raffronto alla planimetria catastale (Al. 1) e agli elaborati progettuali annessi al titolo abilitativo (Al.4), risulta conforme.

a - Pianta estratta dalla planimetria catastale (Al. 1) - **b** - Pianta estratta dal progetto autorizzato con Permesso a Costruire n.50/2011 (Al.4) **c** - Pianta dell'accertato stato di fatto derivata dalla restituzione grafica degli eseguiti rilievi architettonico-geometrici

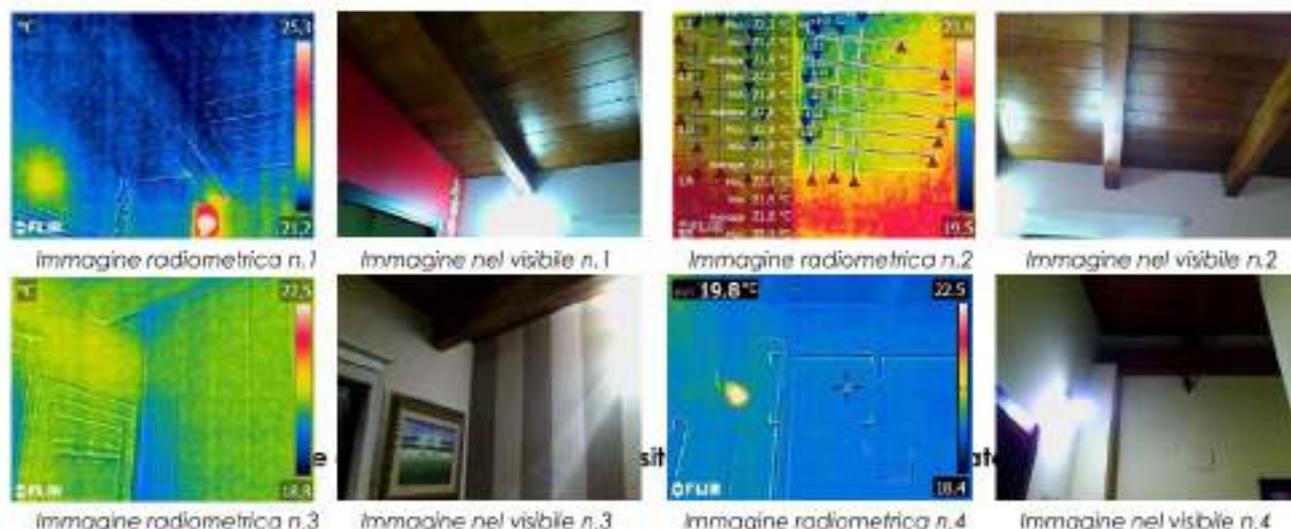
Figura 12 – Restituzione grafica di alcune immagini termiche (radiometriche) acquisite in fase di ispezione termografica

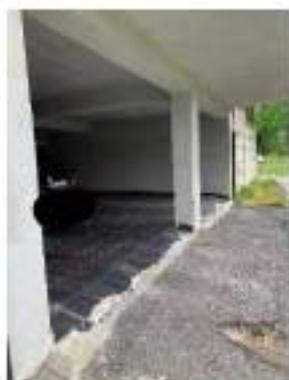
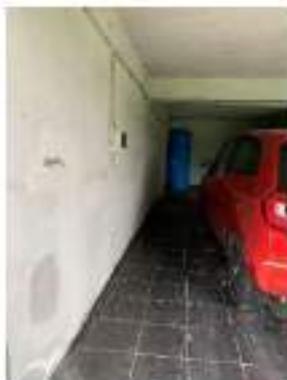
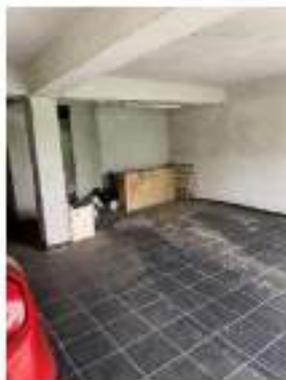
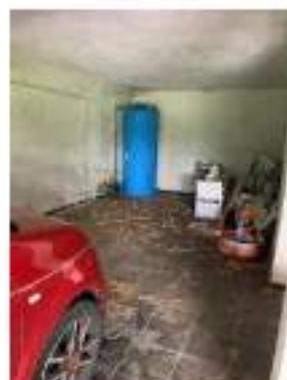
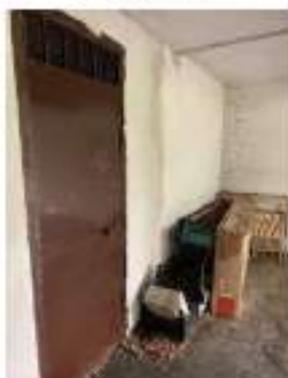
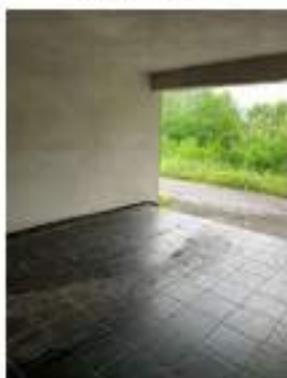
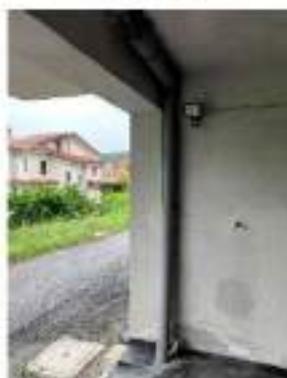
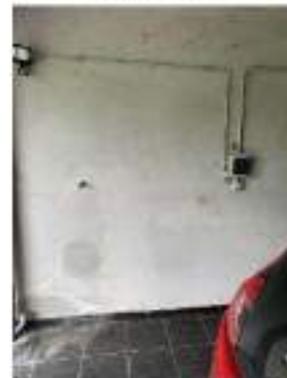
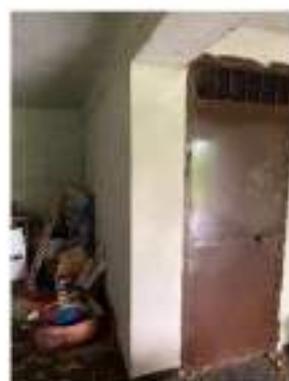
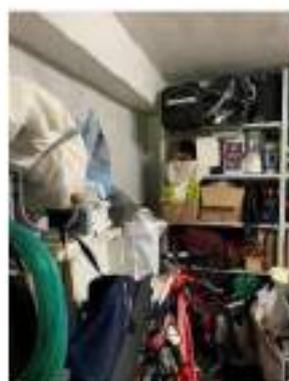
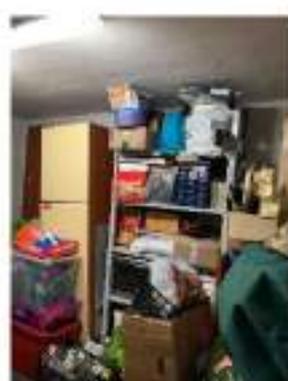
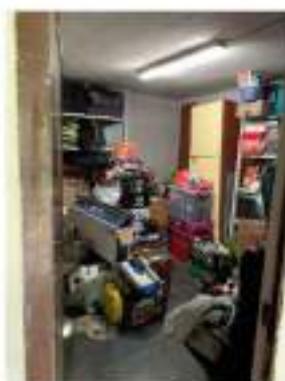
Diversamente dalla constatata conformità catastale e urbanistico-edilizia dell'appartamento al piano primo, l'esame dell'ambito di pertinenza esclusiva ad uso di posto auto coperto situato al piano seminterrato S1 dello stabile, in evidenza dello stato di fatto, altresì illustrato dalle seguenti fotografie, presenta una diversa distribuzione funzionale concernente la realizzazione di un ambito ad uso di magazzino deposito, delimitato da pareti divisorie con accesso da una porta metallica. Tale ripartizione dello spazio coperto risulta difforme, sia dalla planimetria catastale (All.1), sia dagli elaborati progettuali disaminati e acquisiti in copia in esito all'esercitato accesso agli atti amministrativi (All.2). La restituzione grafica dei rilievi effettuati in situ ha consentito di rappresentare graficamente il sinottico, ma significativo raffronto riportato nella seguente Figura 13.-

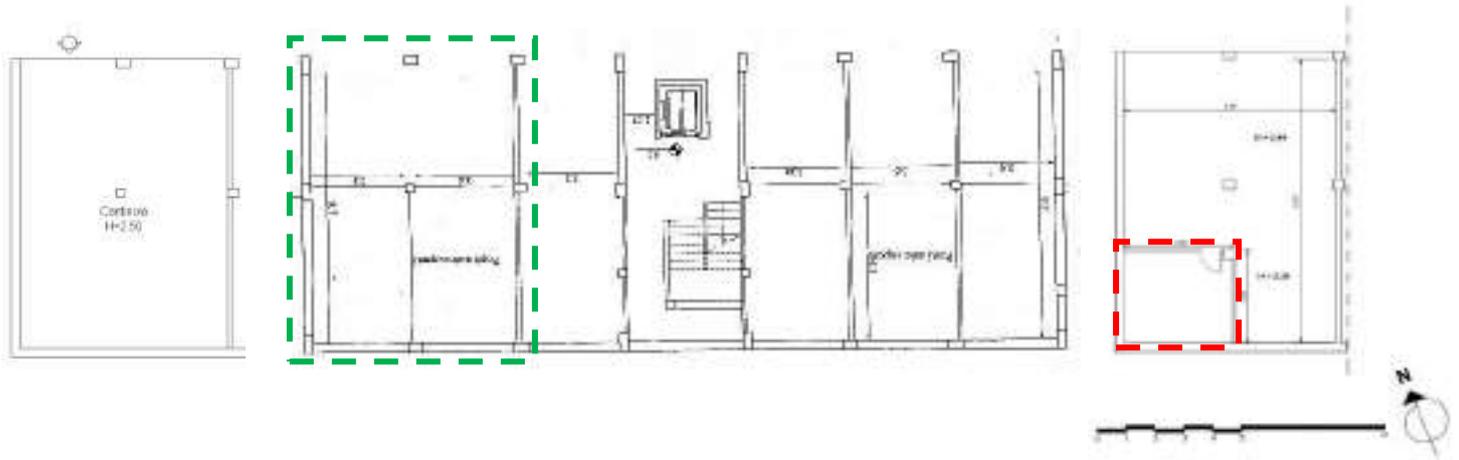
Figura 13 – Pianta dello stato di fatto del posto auto coperto di pertinenza dell'u.i.u. distinta con Sub.9 – interno C3) che, in raffronto alla planimetria catastale (All.1) e agli elaborati progettuali annessi al titolo abilitativo (All.4), risulta difforme.

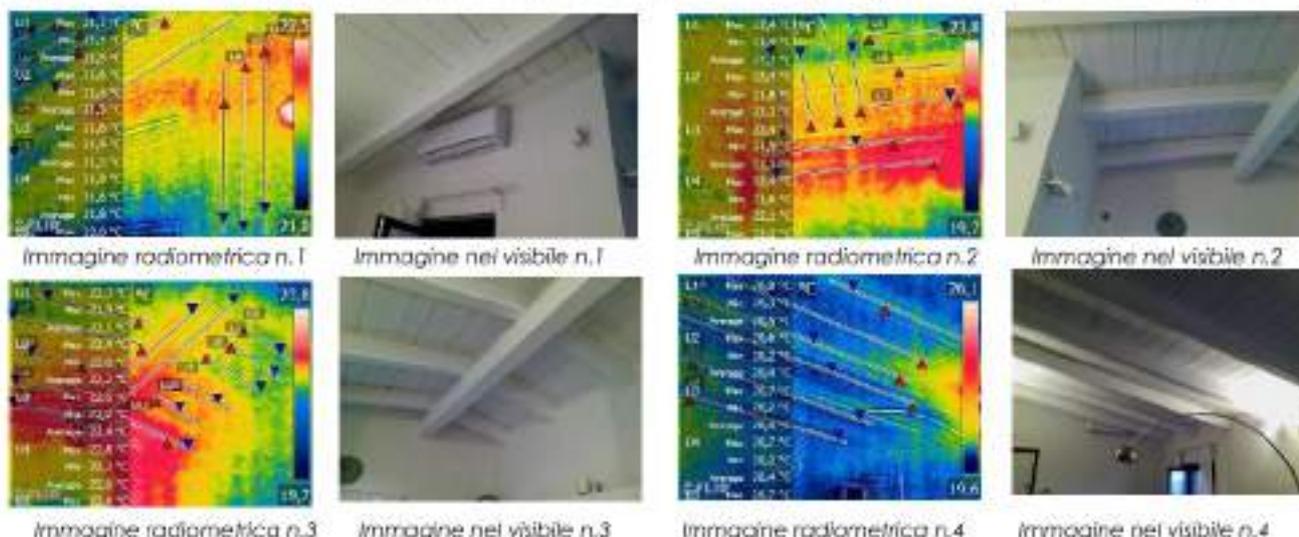
Figura 16 – Restituzione grafica di alcune immagini termiche (radiometriche) acquisite in fase di ispezione termografica

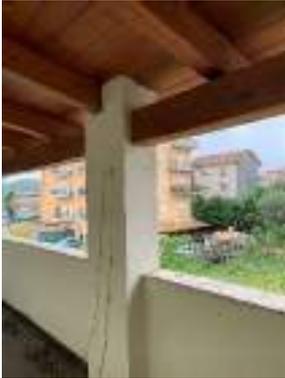
Foto 185

Se gli ambienti interni dell'abitazione non necessitano di manutenzione, gli urgenti interventi di riparazione sono necessari per il ripristino dei parapetti dei balconi, visibilmente degradata-

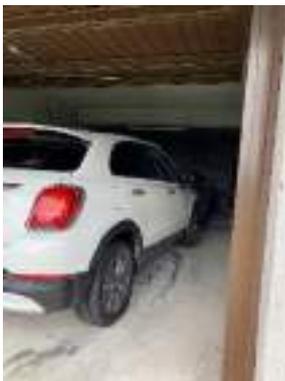
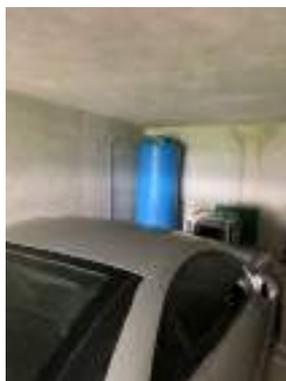
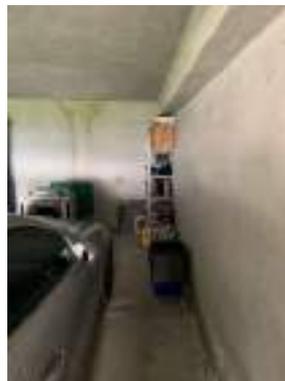
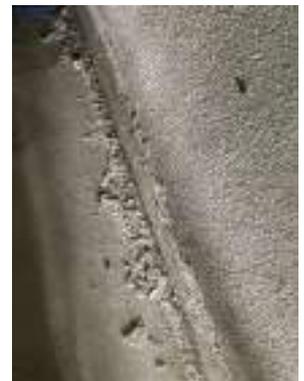
Ricognizione del garage di pertinenza esclusiva situato al piano seminterrato S1

- **efflorescenze** determinate dalla formazione di sostanze di colore biancastro e pulvirulento, conseguenti alla pressione di cristallizzazione dei sali, il cui distacco delle parti più superficiali non esclude fenomeni di efflorescenze saline all'interno del materiale;
- **polverizzazione** derivante dalla decoesione e concernente la degradazione del materiale sotto forma di polvere e granuli;

le cui peculiarità identificano inequivocamente il fenomeno indotto da umidità di risalita capillare.-

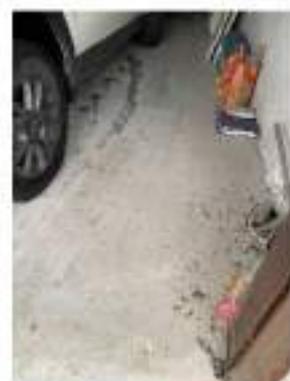
Foto 215

L'ulteriore presenza di macchie e alterazioni cromatiche localizzate che manifestano la variazione cromatica, riflettendo l'alternarsi della chiarezza a seconda della saturazione idrica e la decoesione caratterizzata dal distacco di granuli disgregati e decomposti per effetto delle reazioni cagionate dall'eccessiva idratazione dei materiali, hanno indotto all'approfondimento cognitivo mediante l'ispezione termografica delle superfici ammalorate, orientato, altresì ad accertare l'eventuale presenza di concause perturbatrici; del che si riproducono nella seguente Fig. 17 alcuni termogrammi estratti dalla raccolta acquisita in fase d'indagine che evidenziano l'unicità del nesso causale derivante da umidità di risalita capillare dal sottostante terreno.-

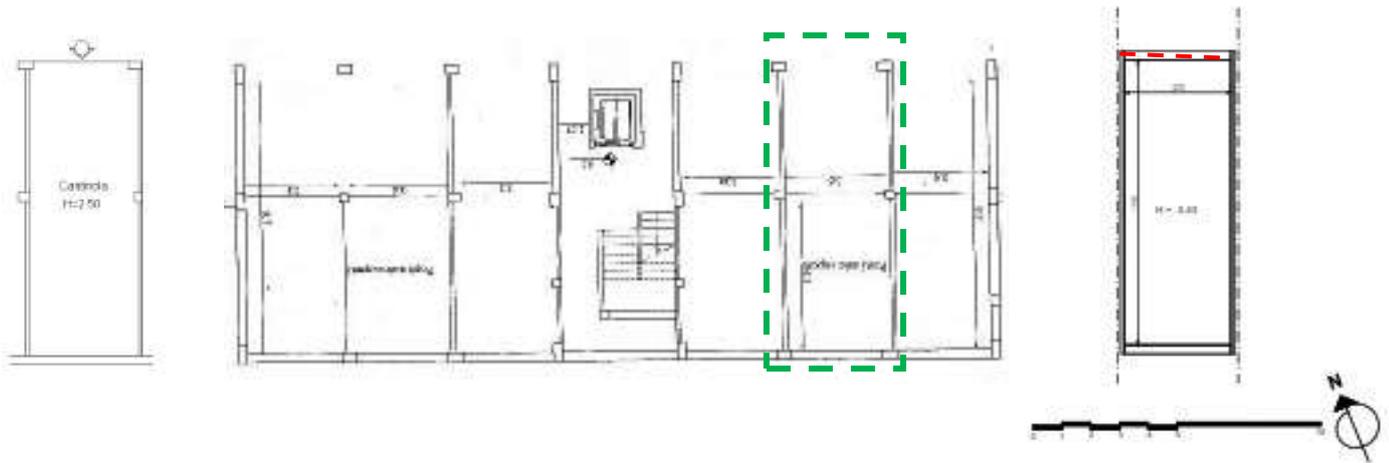
Figura 18 – Pianta dello stato di fatto del posto auto coperto di pertinenza dell'u.i.u. distinta con Sub.9 – interno **C3**) che, in raffronto alla planimetria catastale (All.1) e agli elaborati progettuali annessi al titolo abilitativo (All.4), risulta difforme.

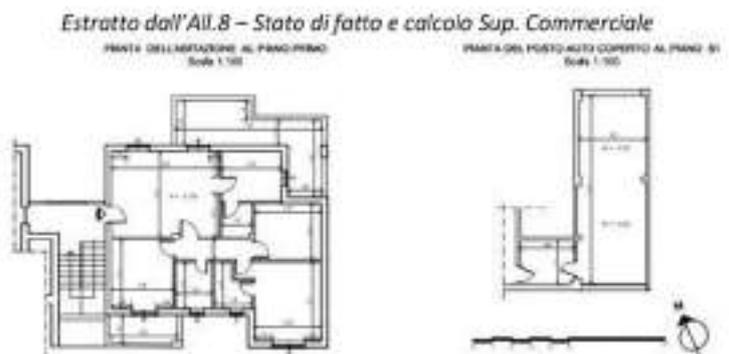
Estratto dall'Al.9 - Stato di fatto e calcolo Sup. Commerciale

Abitazione di tipo civile ed annesse pertinenze accessorie, sita nel Comune di MENDICINO (CS), censita in catasto fabbricati di detto Comune (N.C.E.U.) al Foglio 5, P.Illa 609, Sub. 9 Cat. A/2, Cl. 1, Cons. 6.5 vani, Rendita Euro 503,55, Superficie totale: 124 m² - Totale escluse aree scoperte: 117 m² - VIA GANDHI n. SNC - Piano 1-S1 - Intestati: [redacted] (CF [redacted]) Sede in COSENZA (CS) - Diritto di proprietà per 1/1;
