ESECUZIONE IMMOBILIARE N. 138/2011 R.E.

RELAZIONE TECNICA DI STIMA

IMMOBILI SITI NEL COMUNE DI PIANE CRATI (CS)

FOGL. 4 PART. 95 SUB 2

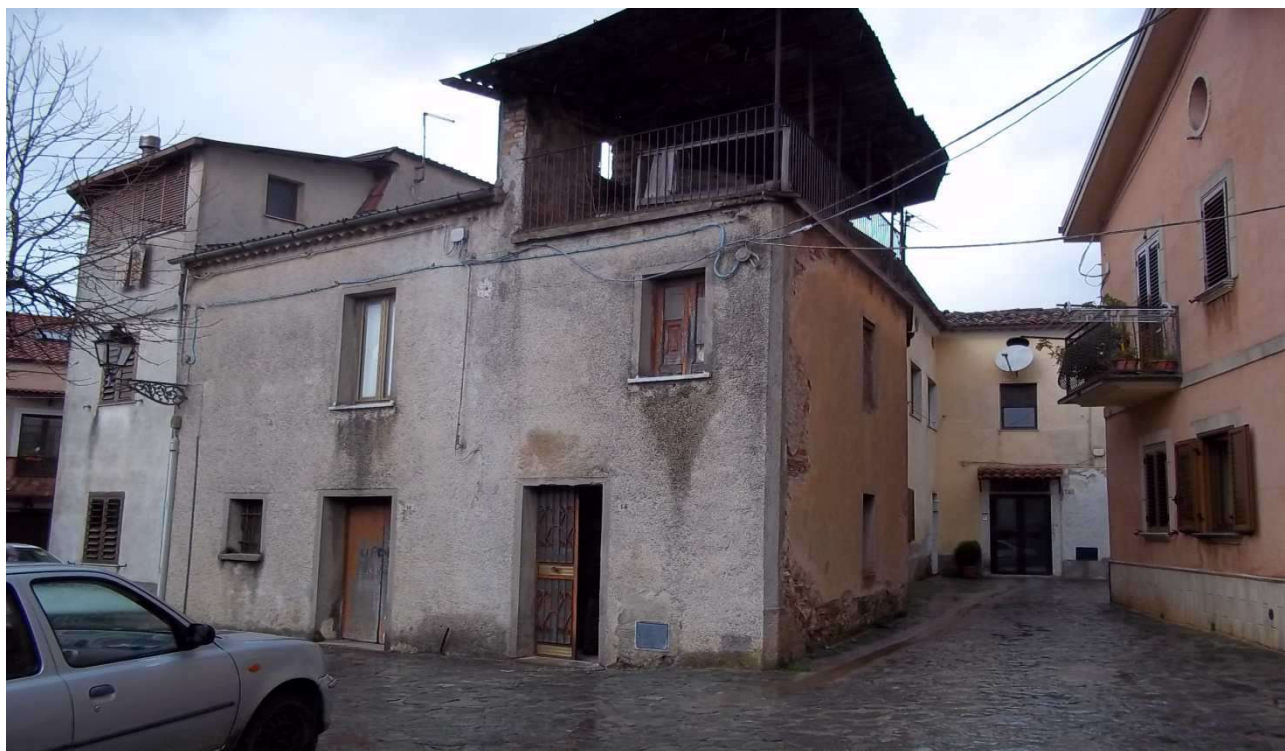
La costruzione in muratura portante dell'intero isolato costituito da pietre e laterizi.

L'intonaco esterno in malta bastarda che ha resistito discretamente all'usura del tempo, solo al piede dei muri in più zone è mancante.

Foto n° 1 vista d'insieme edificio Fabbricato - lotto 1 - 2

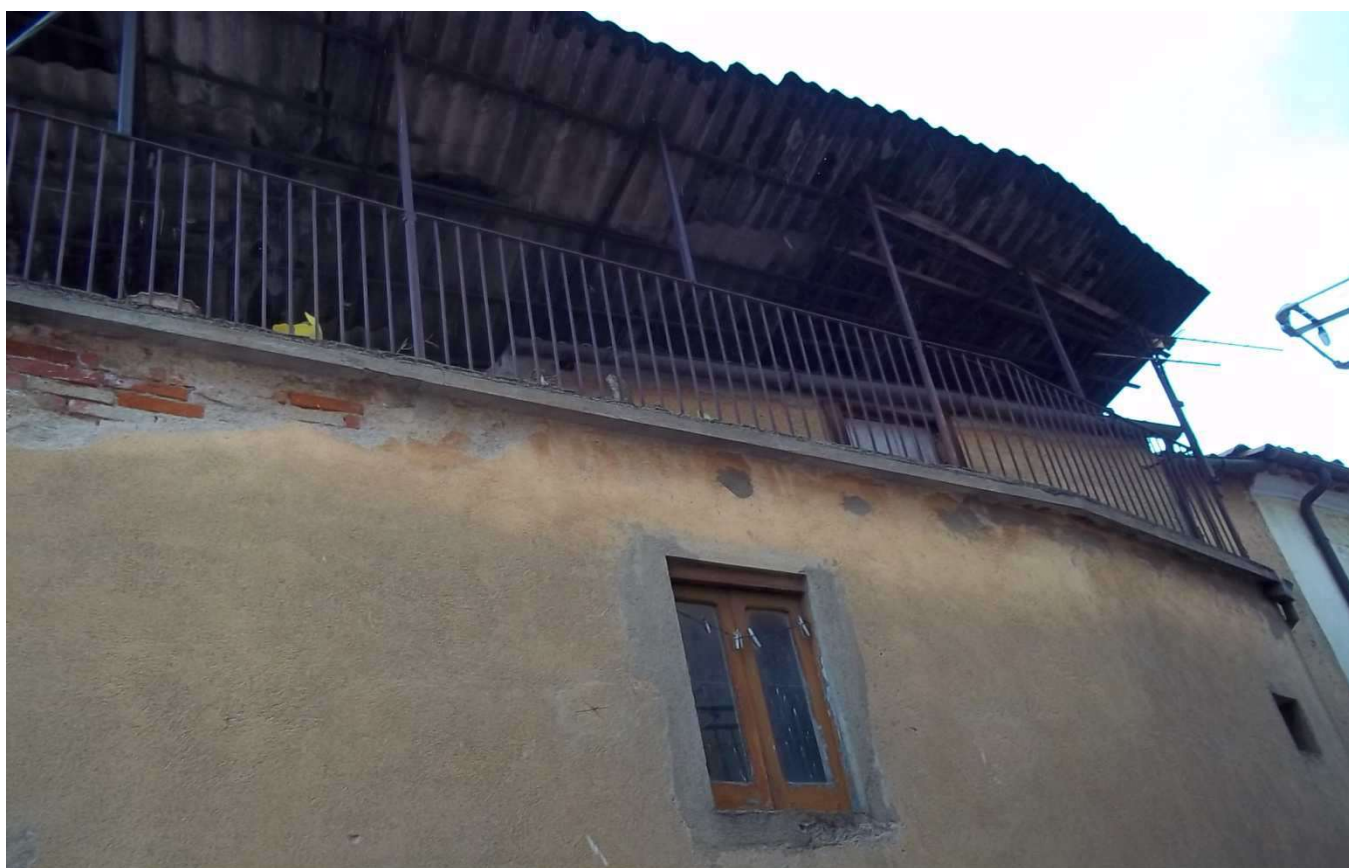
La scala in legno, allo stato assolutamente non praticabile, collega, come prima indicato, il piano primo con la soffitta e un terrazzo, attualmente coperto, in modo poco apprezzabile. Detta copertura è realizzata con lamiera ondulata, poggiata su montanti in ferro di piccole dimensioni, ancorati al solaio ed alla stessa lamiera. A vista, è possibile accertare la precarietà di tale copertura. La struttura portante del fabbricato è costituita da murature miste, pietre e laterizi, ha uno spessore consistente, non minore di cm 60 ed in alcune zone anche oltre. I solai invece sono costituiti da orditure in legno. Su di esse, appaiono evidenti i segni dell'usura del tempo, in più punti sono visibili gli attacchi dei tarli, che inducono alla precaria praticabilità. Le porte interne sono di legno massello malfunzionanti anch'esse visibilmente usurate. Gli infissi esterni, in gran parte in legno, risalenti all'epoca della costruzione del fabbricato, è precaria la loro funzionalità. I pavimenti in granigliato del risalente all'epoca della costruzione, è molto usurato. È assolutamente inutilizzabile la scala in legno per raggiungere la soffitta ed è da impedire altresì la praticabilità della terrazza sia per il sottostante solaio e ancor di più per la precaria copertura dell'ondulata. A parere dello scrivente sarebbe opportuno rimuoverla per scongiurare che l'azione del vento la scardinasse dai precari vincoli, lasciando prevedere i danni consequenziali. Può sicuramente affermarsi che l'immobile di che trattasi, nelle condizioni attuali non potrebbe assolutamente svolgere il compito di abitazione, così come ha fatto per tanti anni

Foto n° 2 vista precaria copertura Fabbricato - lotto 1 -

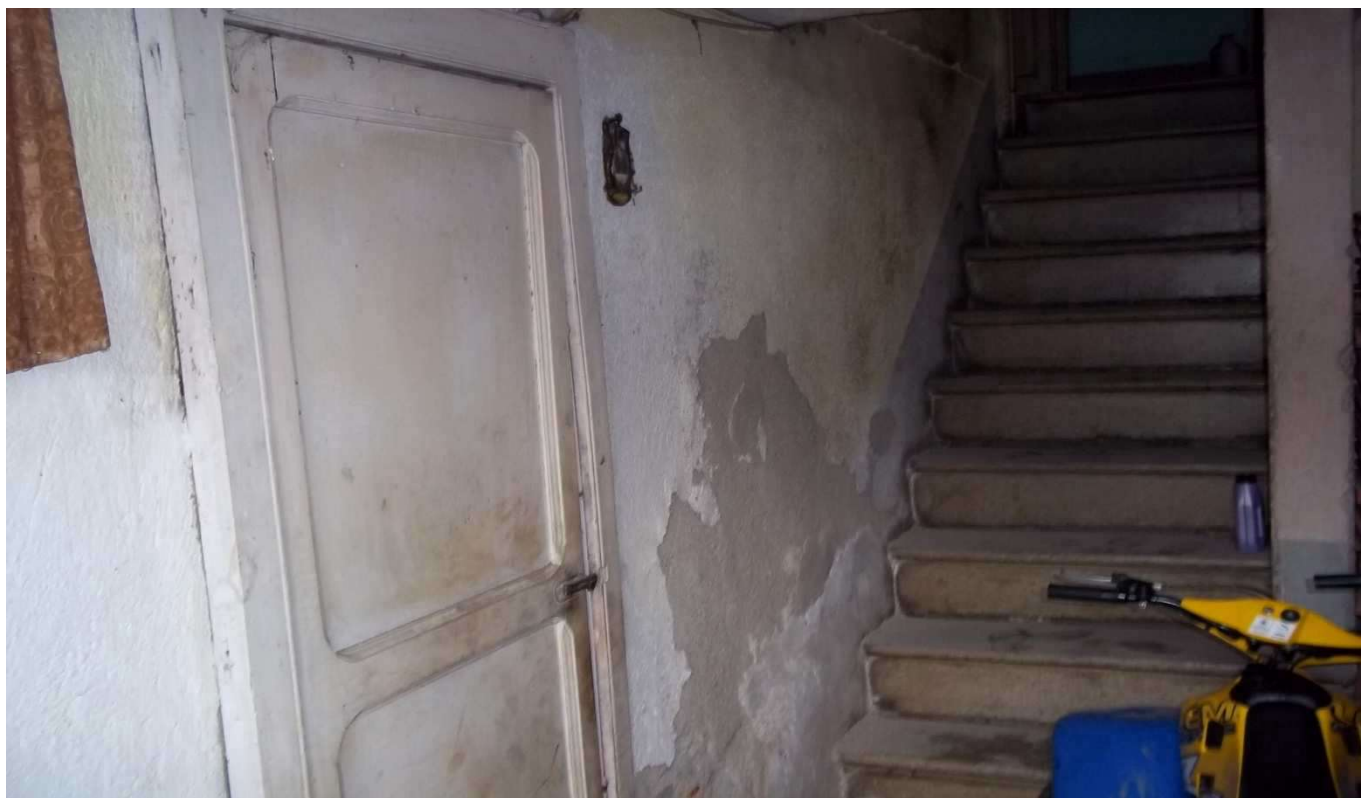
Il vano scala, sufficiente agevole per spazio disponibile, i gradini sono in muratura, sebbene non abbiano alzata di dimensioni usuali, consentono la salita e la discesa abbastanza agevolmente.

Foto n° 3 vano scala Fabbricato - lotto 1 -

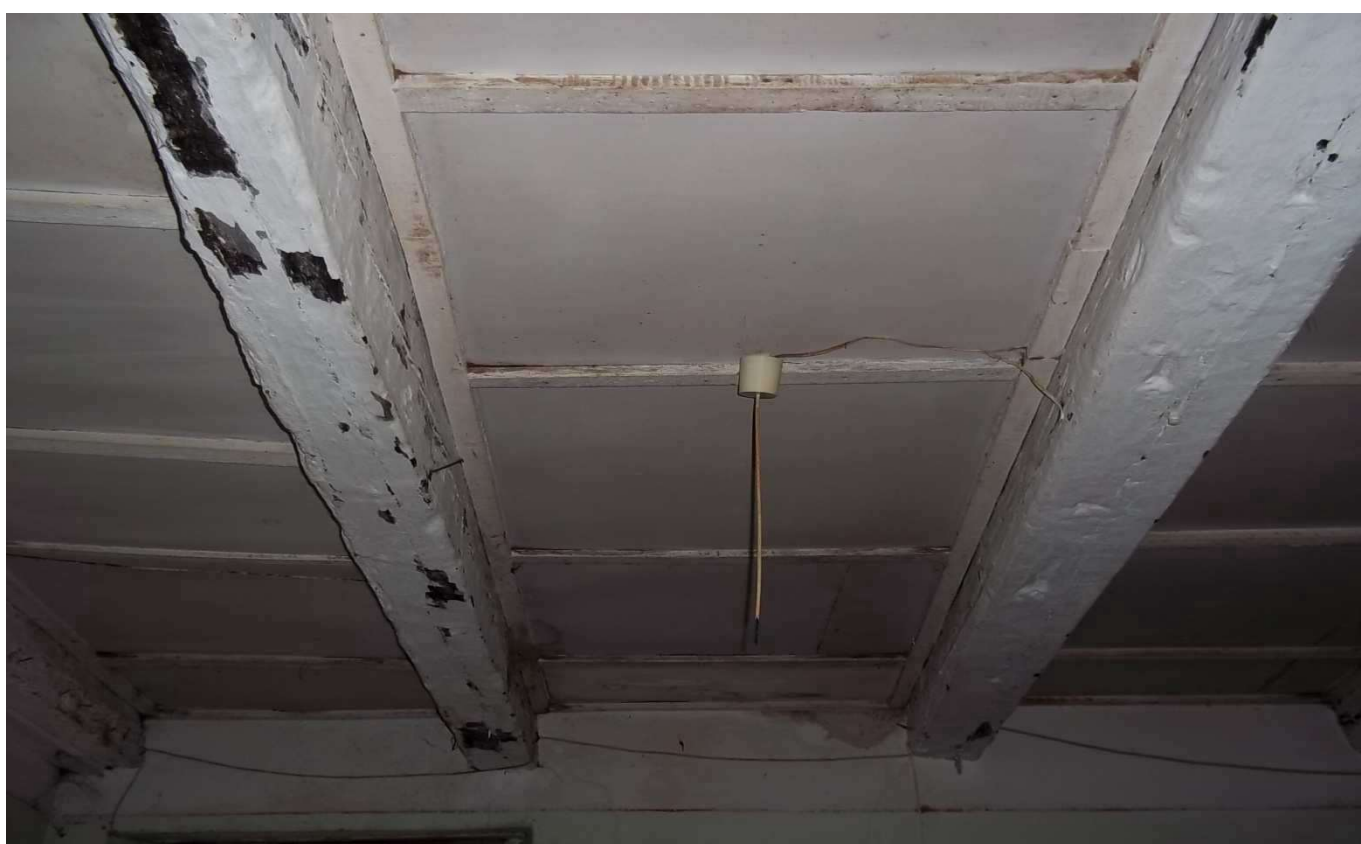
I solai in legno si presentano in più punti logorati dall'usura del tempo, le travi portanti in più punti tarlati. Lo stato di degrado riduce a resistenza ai carichi, pertanto se ne consiglia la praticabilità precauzione.

Foto n° 4 solaio fabbricato - lotto 1 -

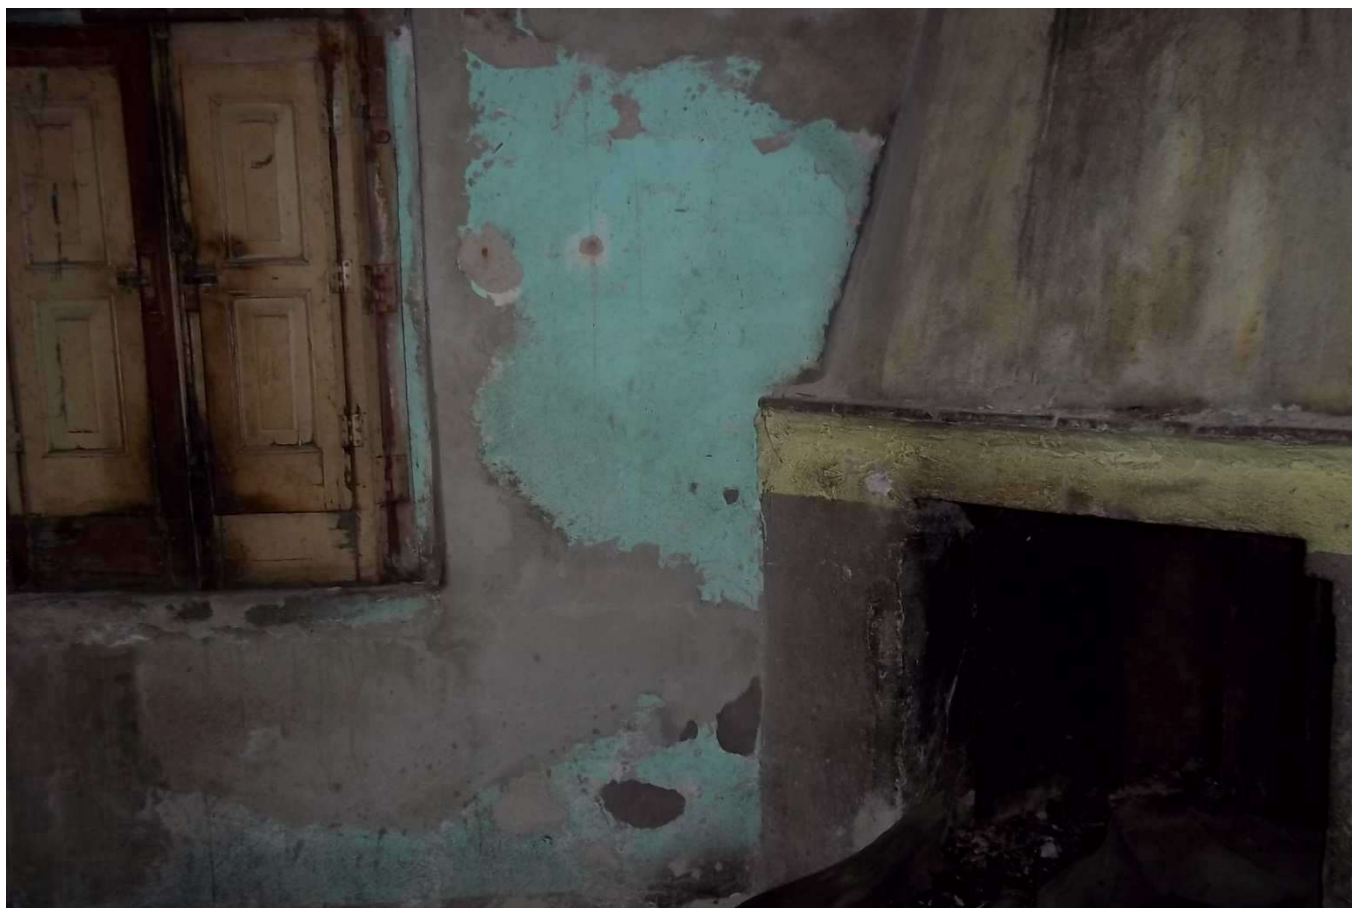
Gli infissi interni ed esterni sono quelli originali in legno massello quasi tutti mal funzionanti. Si esclude il portoncino di ingresso che è di metallo.

Foto n° 5 particolare infisso interno e camino fabbricato - lotto 1 –

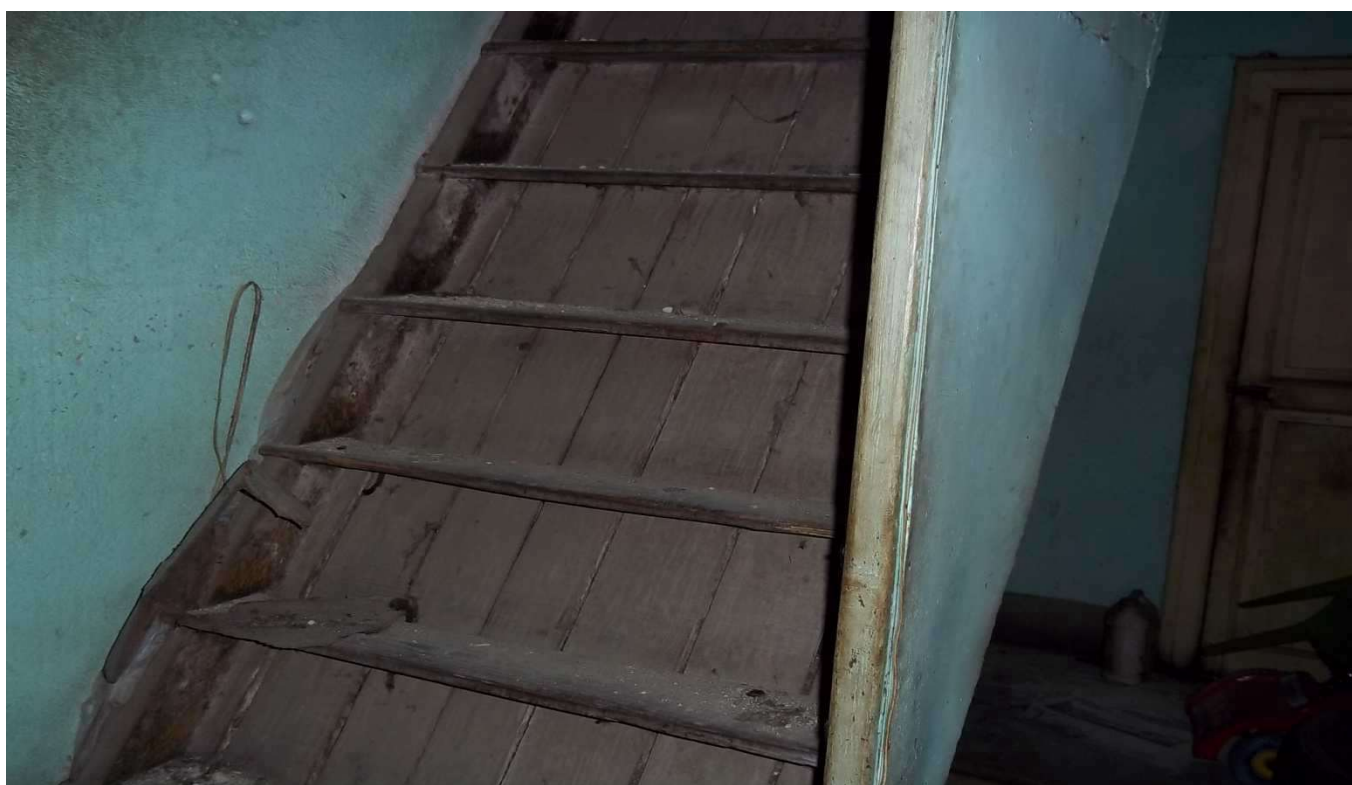
L'immobile oggetto di valutazione è un' esempio della decadenza di un fabbricato. Infatti presenta una validità strutturale solo con muri portanti esterni. Le scale in muratura di collegamento tra il piano terra e il primo piano hanno uno stato di conservazione discreta. Non sono da prendere assolutamente in considerazione quelle in legno che sono da ritenere come in esistenti.

Foto n° 6 particolare scala in legno fabbricato - lotto 1 –

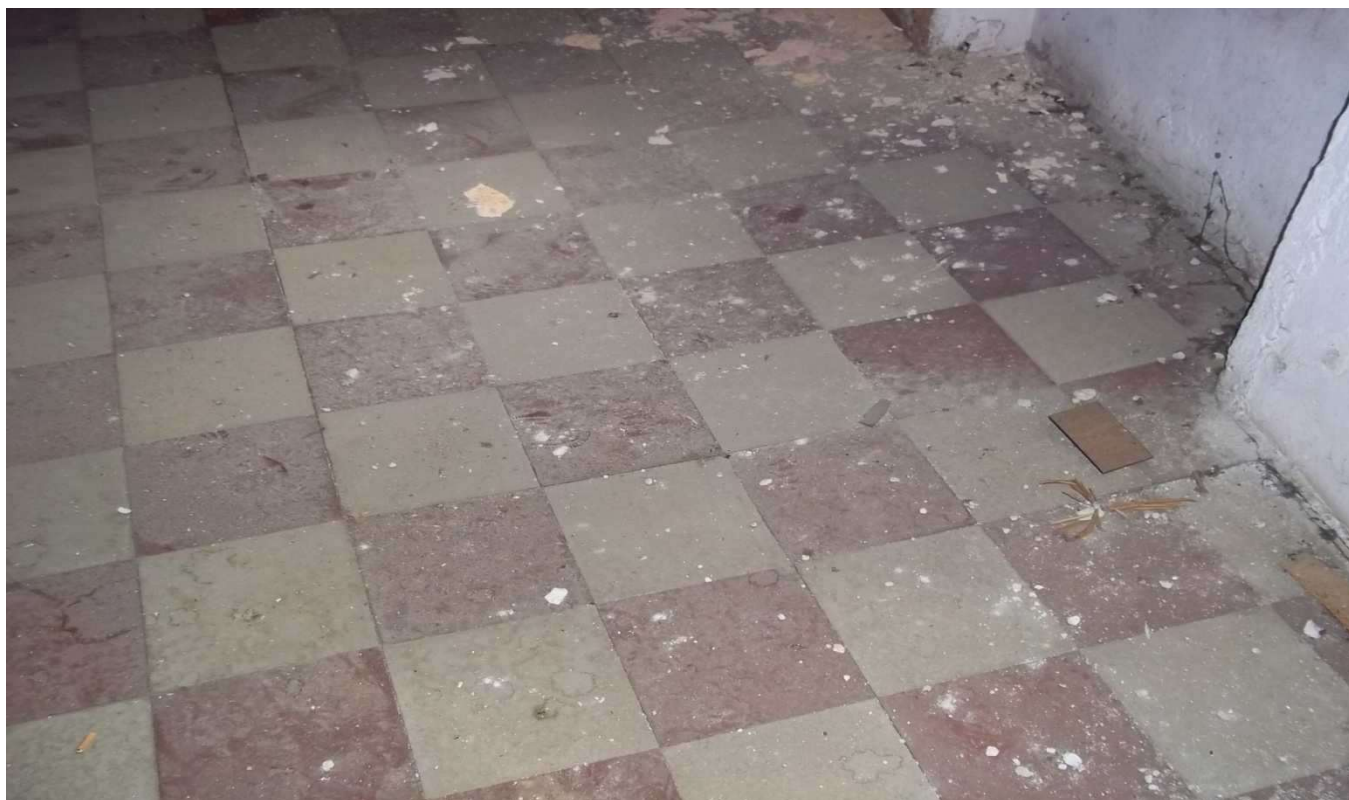
La pavimentazione di piastrelle di granagliato, si presenta in più punti dissestato e nei piani superiori in vari punti con avvallamenti a causa della ridotta capacità di resistenza del solaio. Le predette piastrelle hanno perso completamente la lucentezza originale ciò dovuto senza dubbi all'usura del tempo e dell'uso.

Foto n° 7 particolare pavimento fabbricato - lotto 1 –

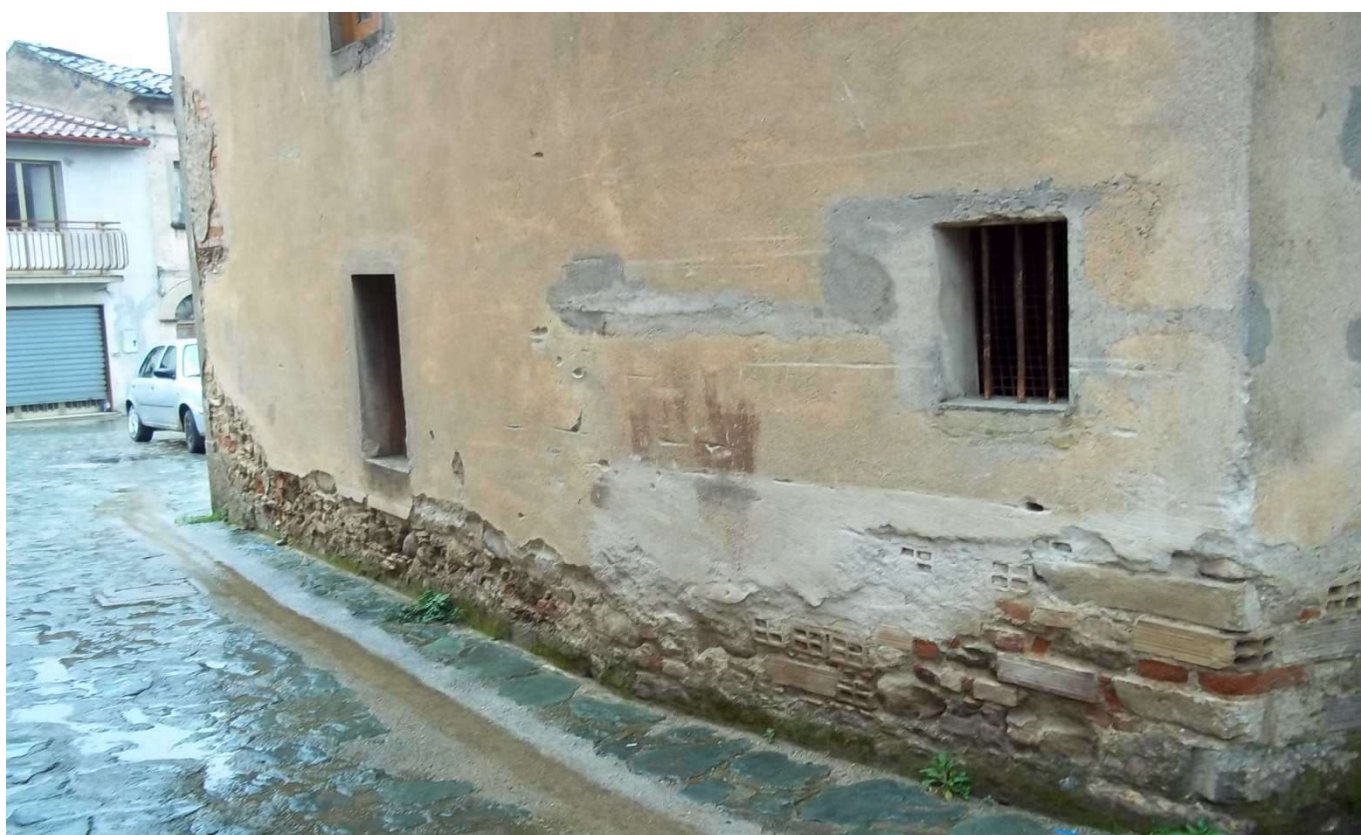
Foto n° 8 particolare intonaco esterno fabbricato - lotto 1 –

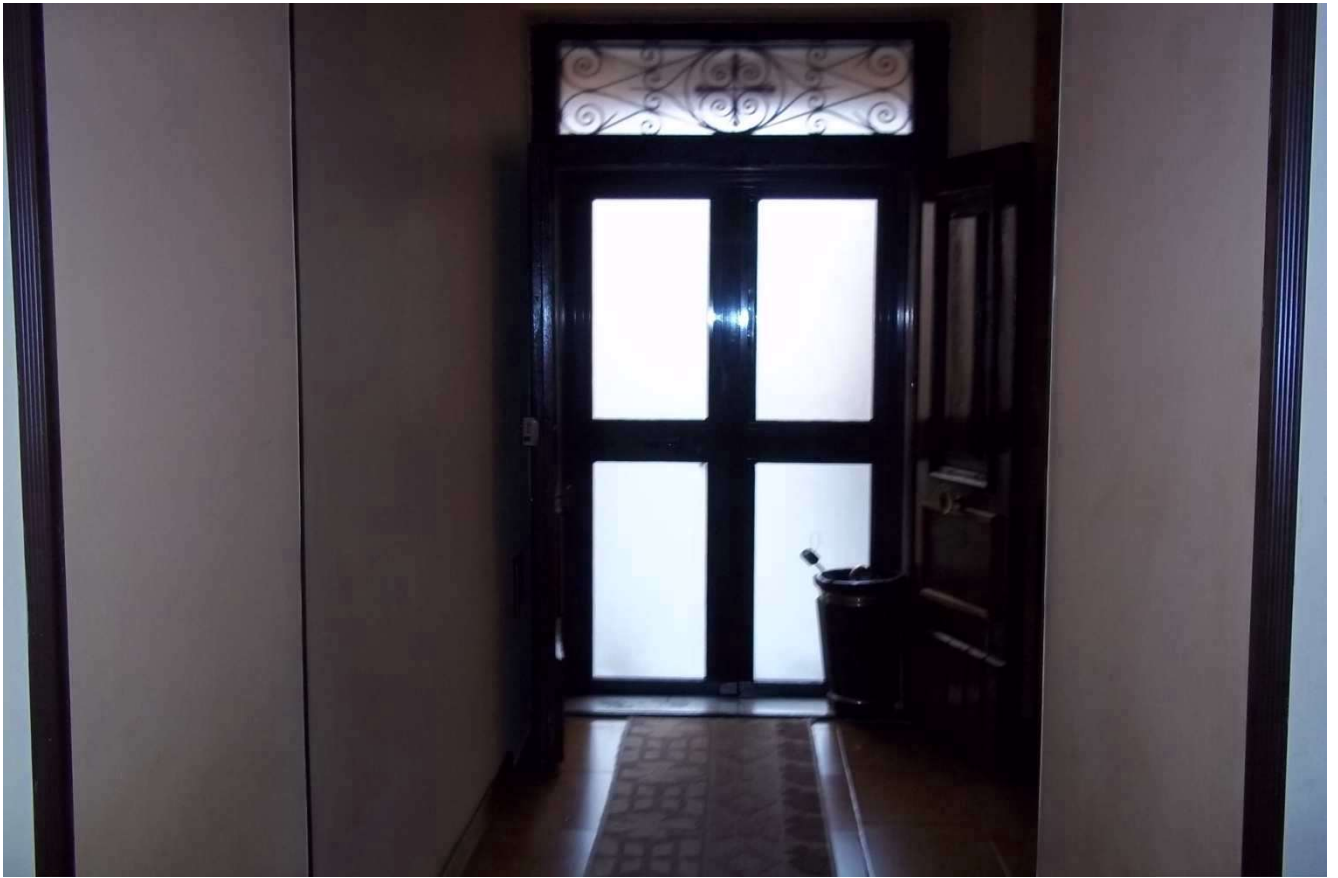
Foto n° 9 particolare ingresso fabbricato - lotto 2 –

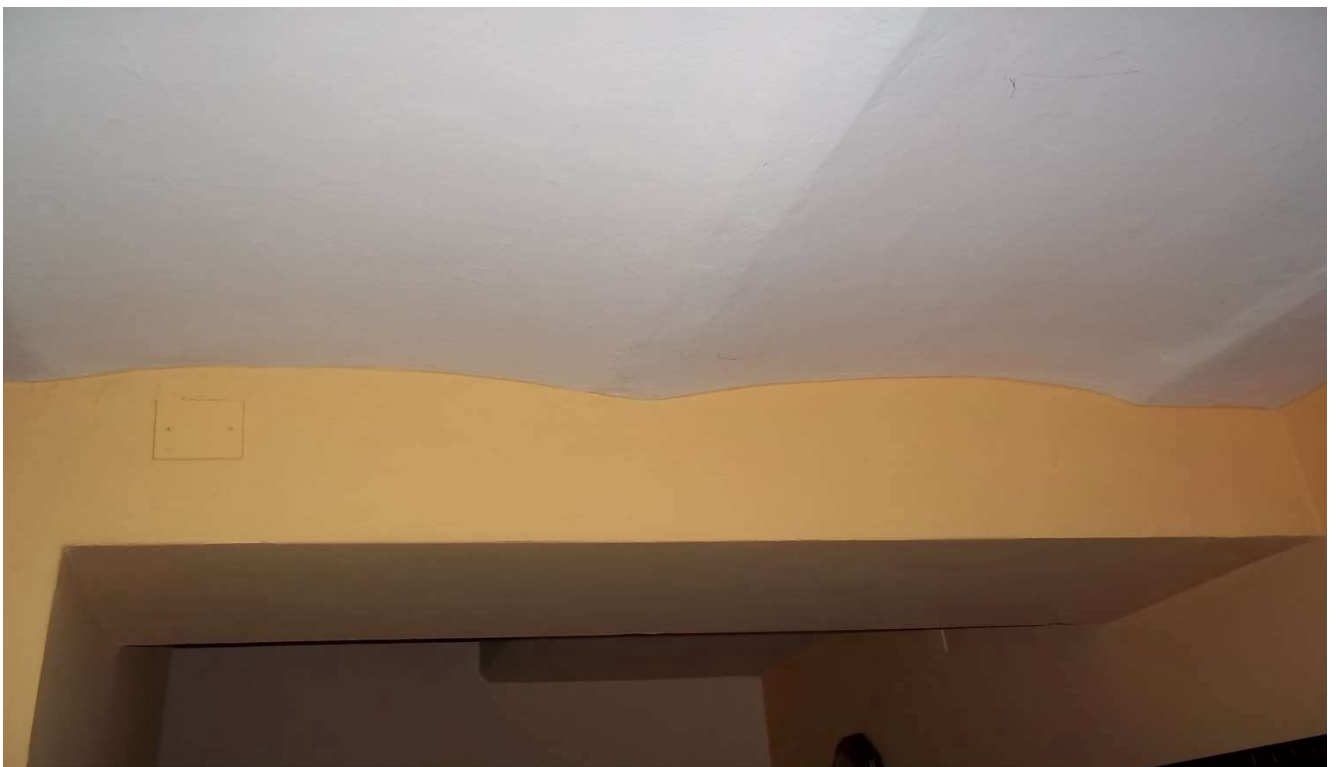
Solai quasi totalmente ricostruiti con putrelle in ferro e tavelloni, su cui è stata formata soletta in calcestruzzo. In alcuni punto dell'appartamento sono presenti dei controsoffitti, oppure si sono conservate le orditure in legno dei solai originali.

Foto n° 10 particolare soffitto fabbricato - lotto 2 –

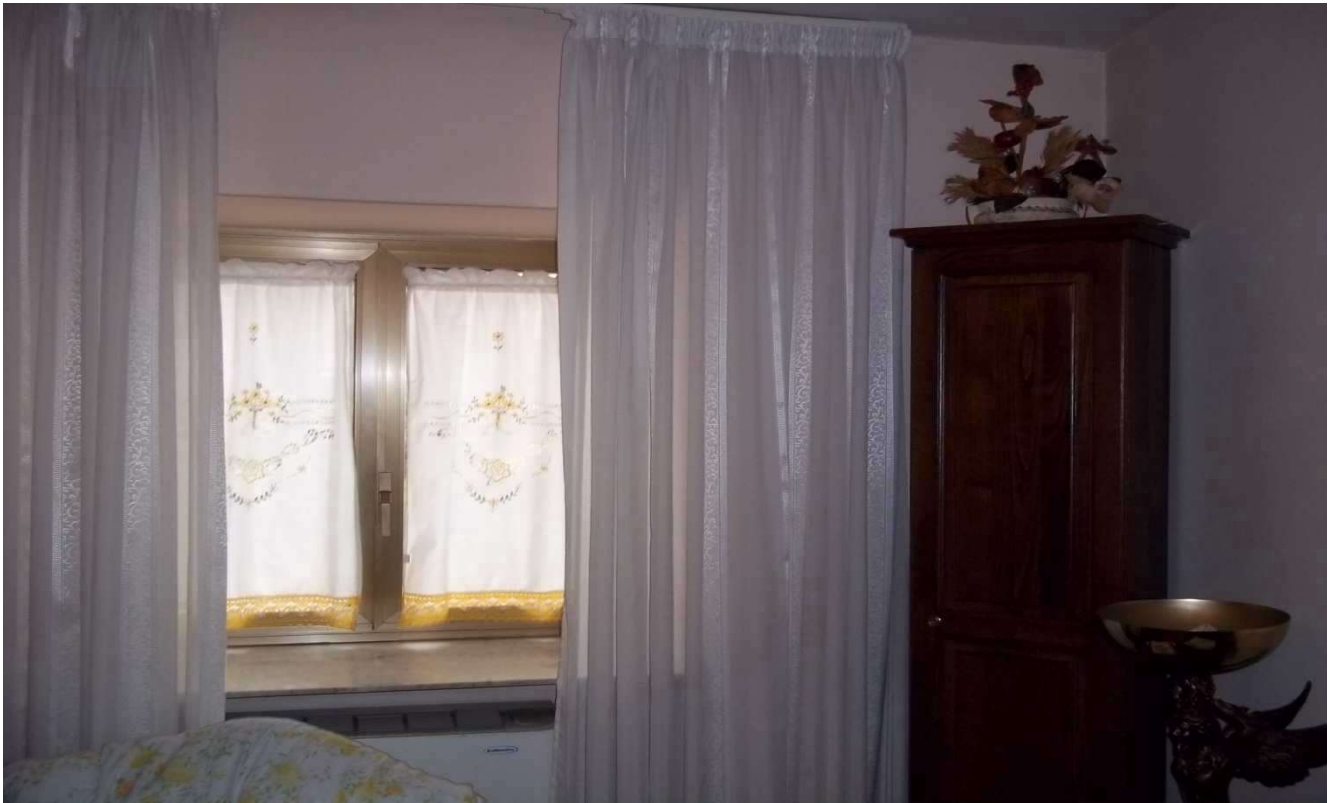
Gli infissi esterni in alluminio anodizzato con persiane alla romana anch'esse in alluminio dello stesso tipo.

Foto n° 11 particolare interno con infisso esterno fabbricato - lotto 2 –

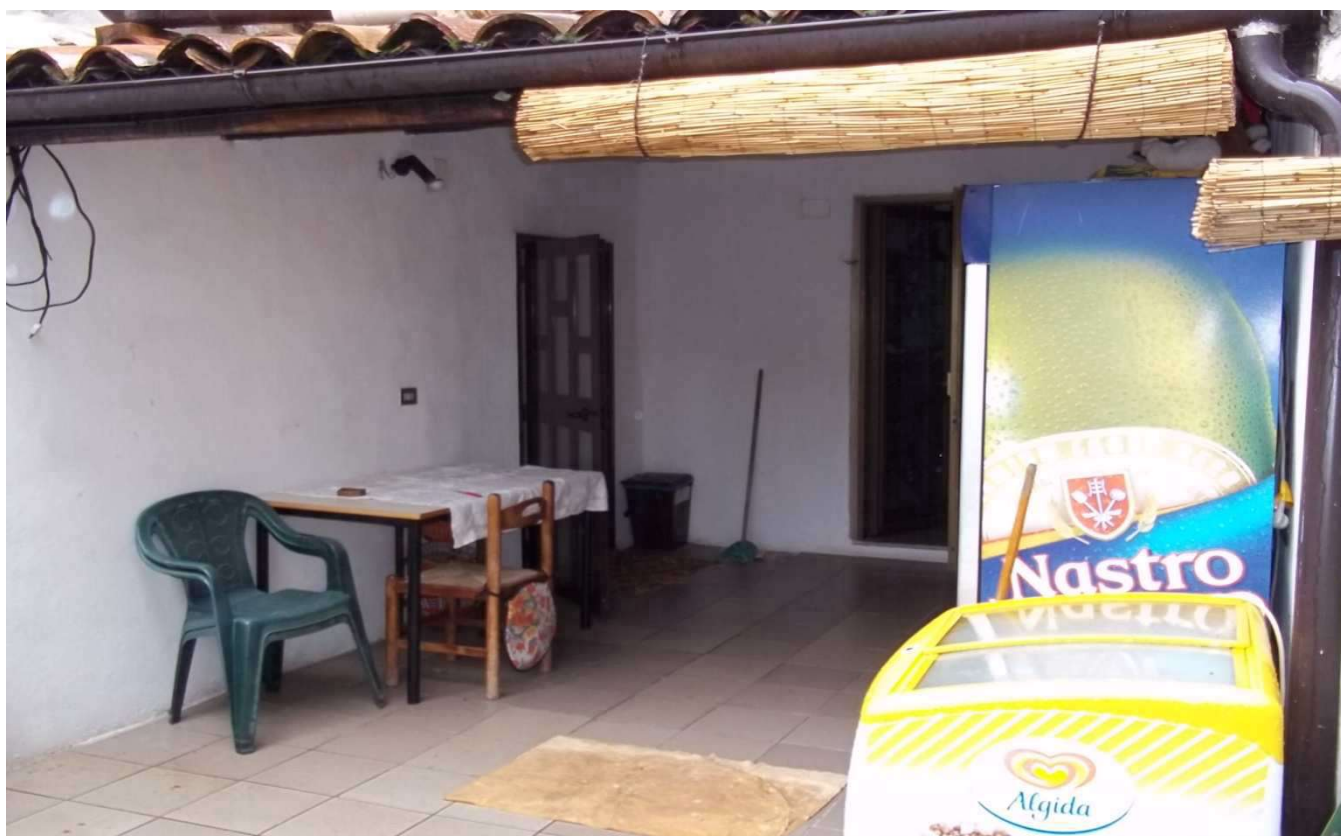
Foto n° 13 particolare cortile coperto fabbricato - lotto 2 –

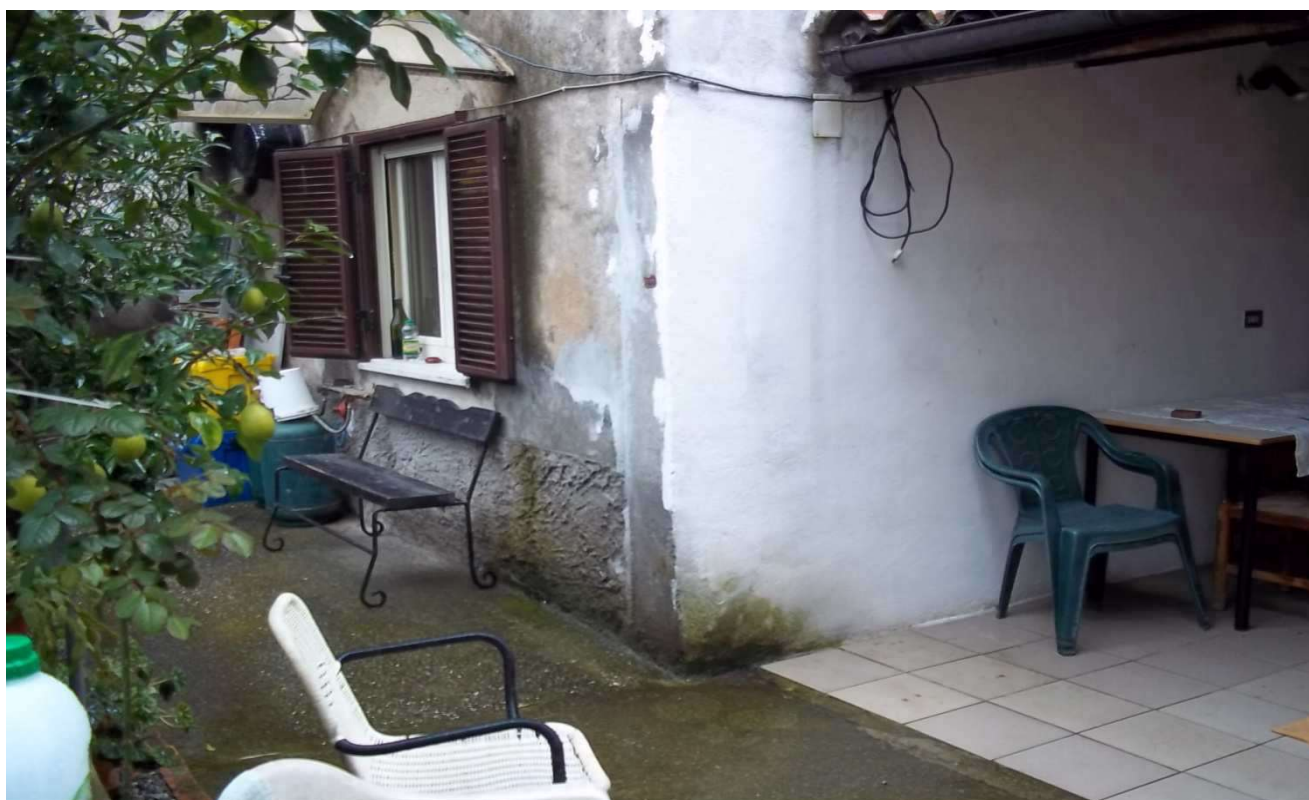
Foto n° 14 particolare infisso esterno fabbricato - lotto 2 –

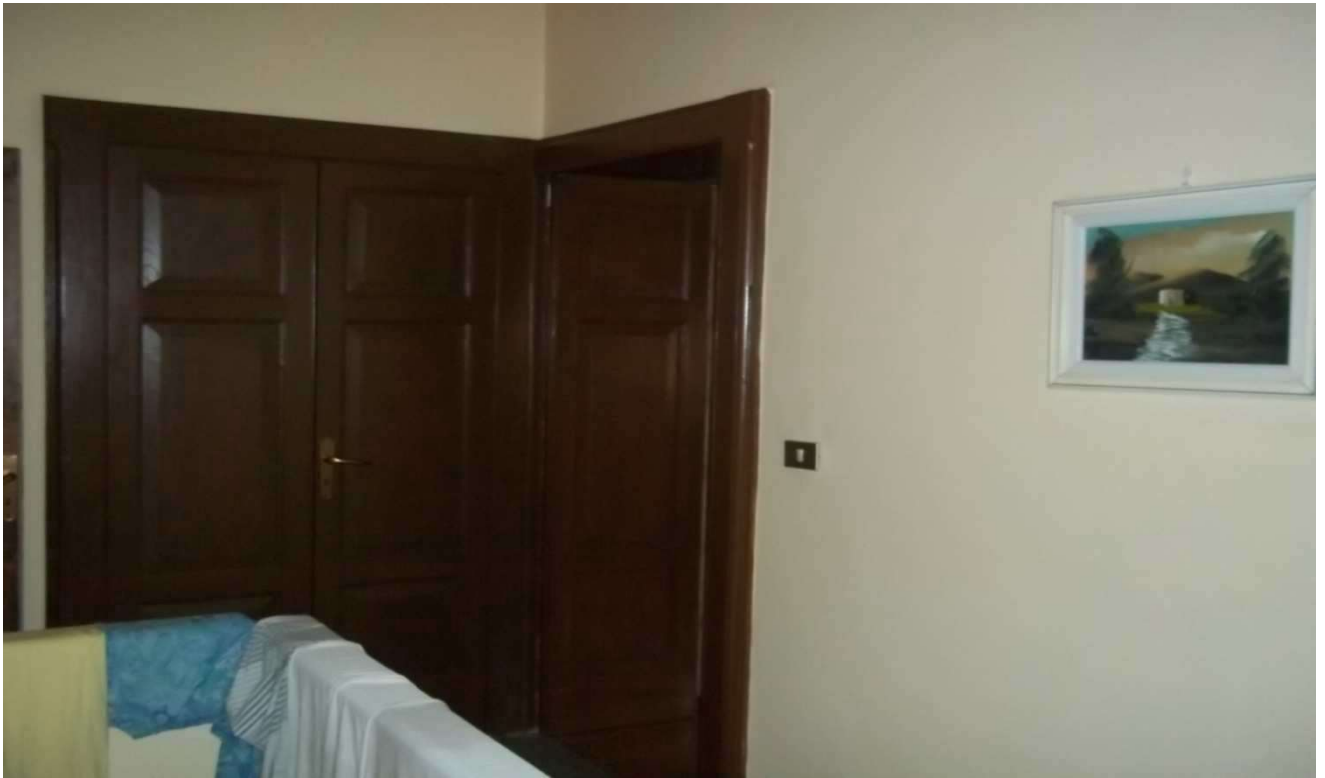
Gli infissi interni in legno massello alcuni e legno tamburato altre

Foto n° 15 particolare infissi interno fabbricato - lotto 2 –
