TRIBUNALE DI COSENZA
SEZIONE ESECUZIONI IMMOBILIARI

N. Reg. Esec. **226/2013**

RAPPORTO DI STIMA DEL COMPENDIO
IMMOBILIARE

Il bene è un deposito posto al seminterrato di un edificio a più piani ubicato in comune di Rende (CS), Via Cosenza 49. La zona di ubicazione del negozio corrisponde alla periferia più prossima al centro cittadino, in un'area a buon valore commerciale.

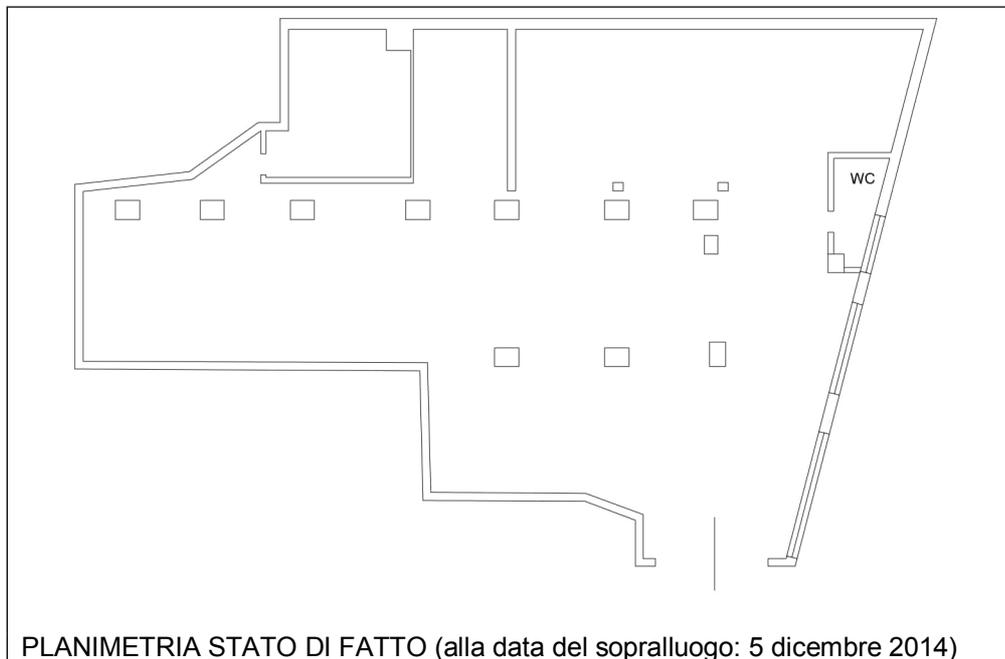
Allo stato di fatto risulta che le pareti divisorie tra locale in oggetto ed intercapedine sono state quasi completamente demolite, per cui si è formato un unico grande ambiente di circa 385 mq di sup. netta ed un altro locale chiuso di circa 25 mq (oltre al WC di 5 mq):

Attualmente dunque la superficie complessiva dei locali ai quali si accede è di circa 465 mq lordi e 415 mq netti.

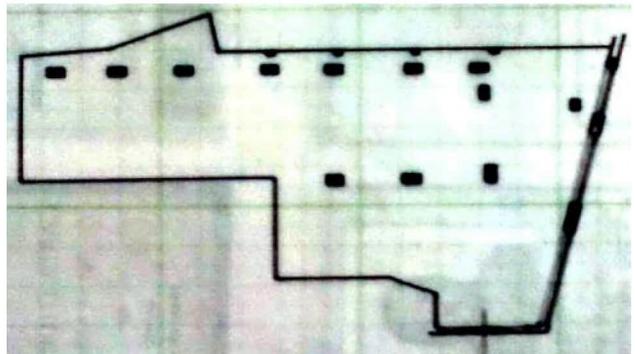
- Il bene oggetto del pignoramento è riportato in Catasto al Foglio 51, part. 450, sub 50, consistenza 270 mq;
- Nel 1973 il bene è stato acquistato dal Sig. Sensi; a tale data il bene possedeva le stesse identificazioni catastali e la stessa consistenza in mq, dunque 270 mq netti e 302.40 mq lordi (disegno a lato); l'atto trascritto in Conservatoria descrive il bene come composto da un *unico locale*.

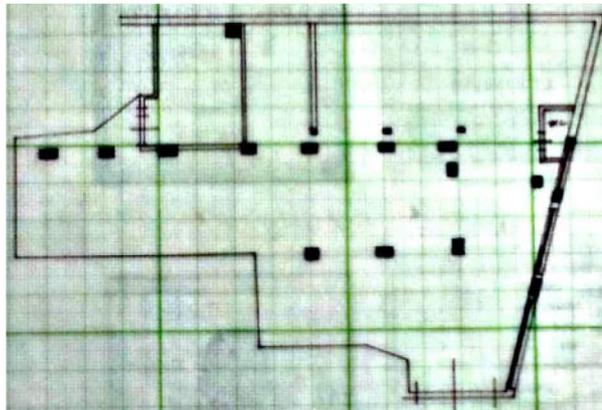
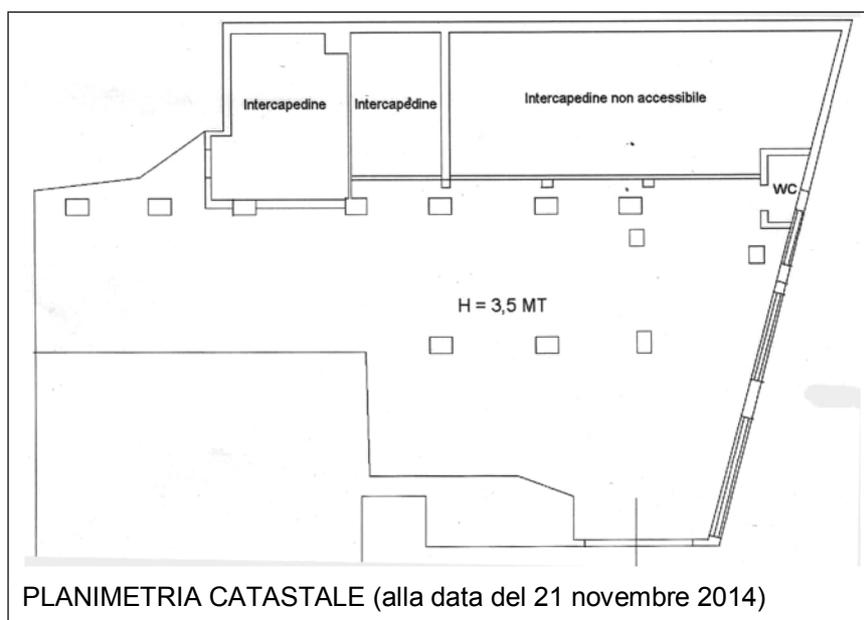
- In data 13.01.2012 è stata presentata un'altra Variazione catastale (n. 1282.1/2012: Esatta Rappresentazione Grafica) con la quale la consistenza è stata riportata a 270 mq netti, ma la planimetria complessiva contiene ancora le varie intercapedini: si è dunque provveduto ad eliminare dal conteggio delle superfici utili le parti occupate dalle intercapedini riproponendo in pianta le pareti divisorie tra locale originario ed intercapedini, ma continuando ad indicare queste ultime come facenti parte della particella 50:

Questa su riportata è la planimetria catastale attualmente registrata.

Catastalmente, l'attuale planimetria catastale riporta le pareti di separazione con le intercapedini ed anche la perimetrazione di tutta la superficie occupata dalle intercapedini, mentre in realtà tali pareti non esistono quasi completamente. Avendo appena considerato che le pareti dovranno essere realizzate per sanare l'abuso, la loro presenza in planimetria non è quindi da considerarsi anch'essa un'abuso, ma solo una difformità tra cartaceo e stato di fatto. Tale difformità è però automaticamente risolta una volta che si provvederà a ricostruirle. Rimarra però da escludere la perimetrazione delle superfici occupate dalle intercapedini dalla planimetria relativa alla particella 50.

La difformità catastale riguarda la presenza in planimetria anche della perimetrazione delle superfici occupate dalle intercapedini. La planimetria catastale andrà modificata in modo da rimuovere tale superficie dai disegni.

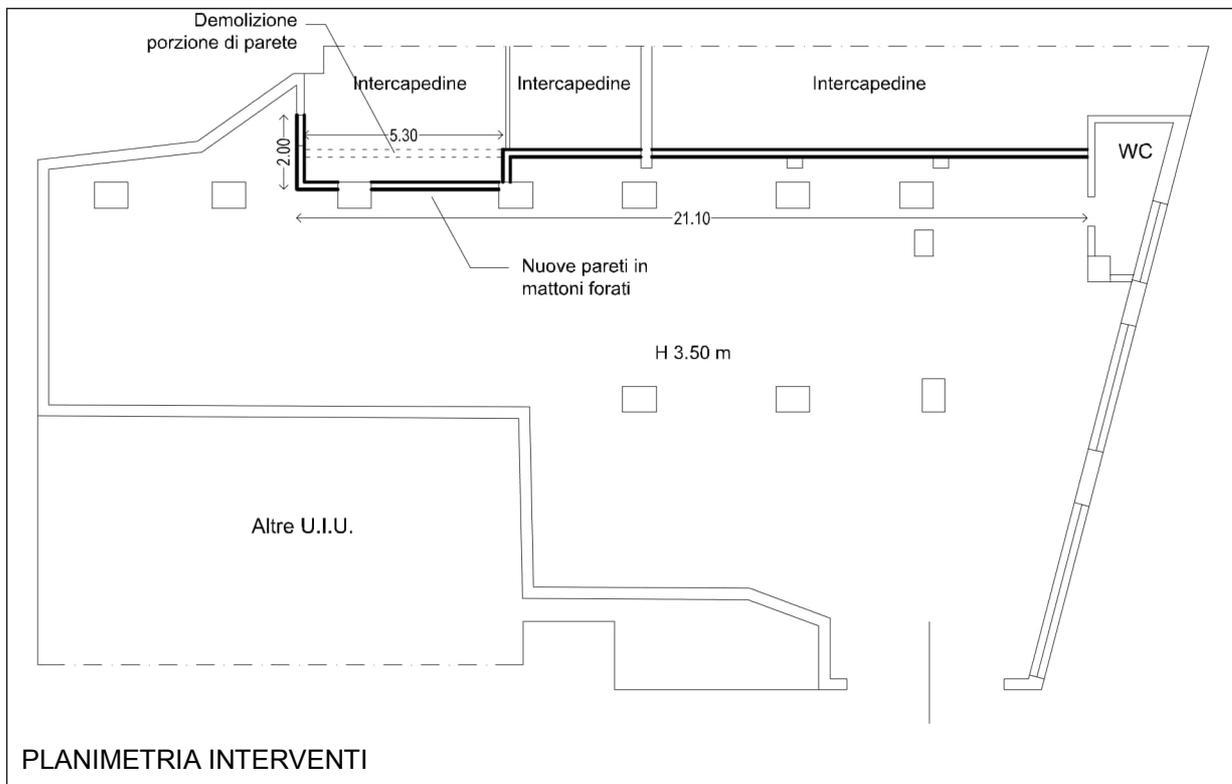
La difformità urbanistica riguarda l'assenza di pareti di separazione tra locale della particella 50 e le intercapedini limitrofe. L'eliminazione della difformità passa attraverso la ricostruzione delle pareti di separazione con le intercapedini.

Conformità urbanistico edilizia: per sanare la difformità riguardante l'assenza delle pareti di separazione con le intercapedini, occorrerà realizzarle. La loro esecuzione è da considerarsi un'opera interna, per cui non si rende necessario affrontare spese tecniche, necessitando solo una comunicazione all'Ufficio Tecnico del Comune di Rende.

I lavori necessari consistono in:

- Demolizione di porzione di tramezzo in mattoni forati:

18.50 mq

- Esecuzione di parete in mattoni forati 13*25*25 cm; esecuzione di intonaco civile a tre strati, con malta di cemento, da realizzare solo sulla faccia interna alla particella 50; completamento della parete con fissativo e tinteggiatura a tempera (due mani): 80.50 mq
- Allontanamento, trasporto, dismissione (e relativi oneri di scarica) del materiale di risulta: 3.70 mc

Dall'utilizzo del vigente Prezziario Regionale OOPP risulta che la cifra complessiva necessaria per eseguire i lavori indicati corrisponde complessivamente a **€ 5000,00**

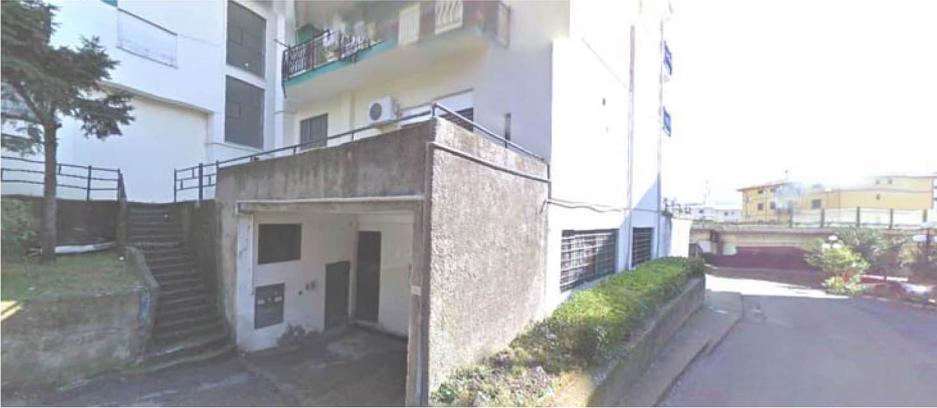
Lato ingresso

L'accesso avviene attraverso una saracinesca metallica. Sul lato che costeggia Via Cosenza vi sono due aperture con funzione di prese luce. Non vi sono altre aperture.

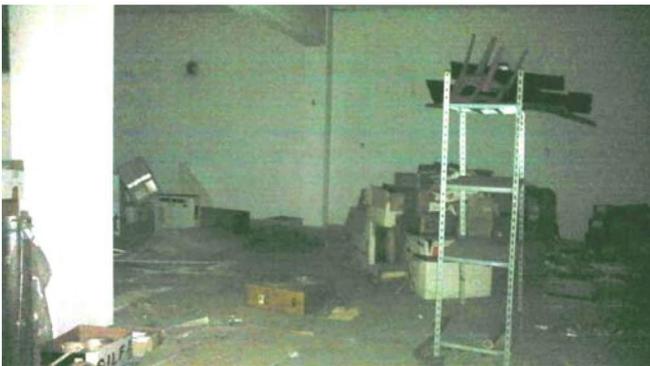
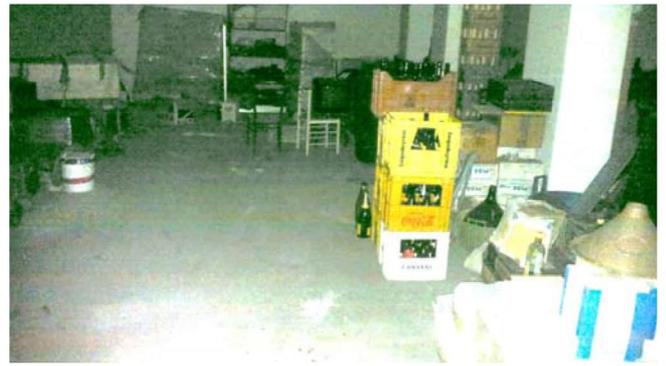
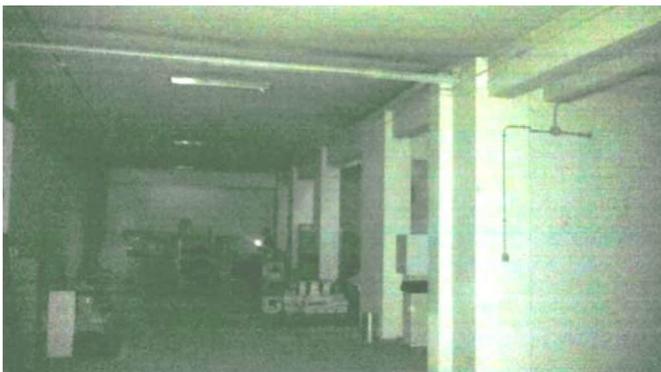
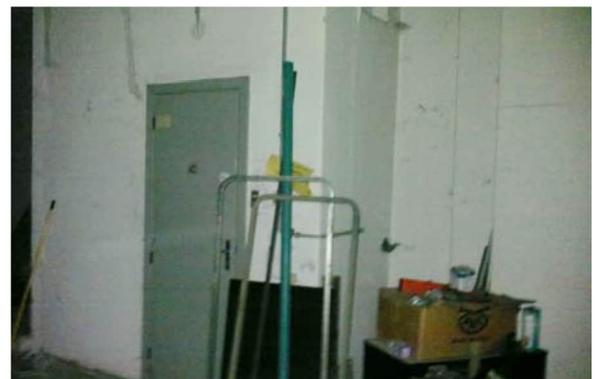
Interni

Gli interni si presentano in scarse condizioni.

Il pavimento è costituito da piastrelle in graniglia di cemento.
