**TRIBUNALE di COSENZA**  
**SEZIONE ESECUZIONI IMMOBILIARI**

**Esecuzione Immobiliare n°17/2020 R.G.E.I.**

**Stima Immobili siti in Rende (CS) alla Via Spagna n°50  
in località C/da Cutura.**

**RAPPORTO PERITALE**

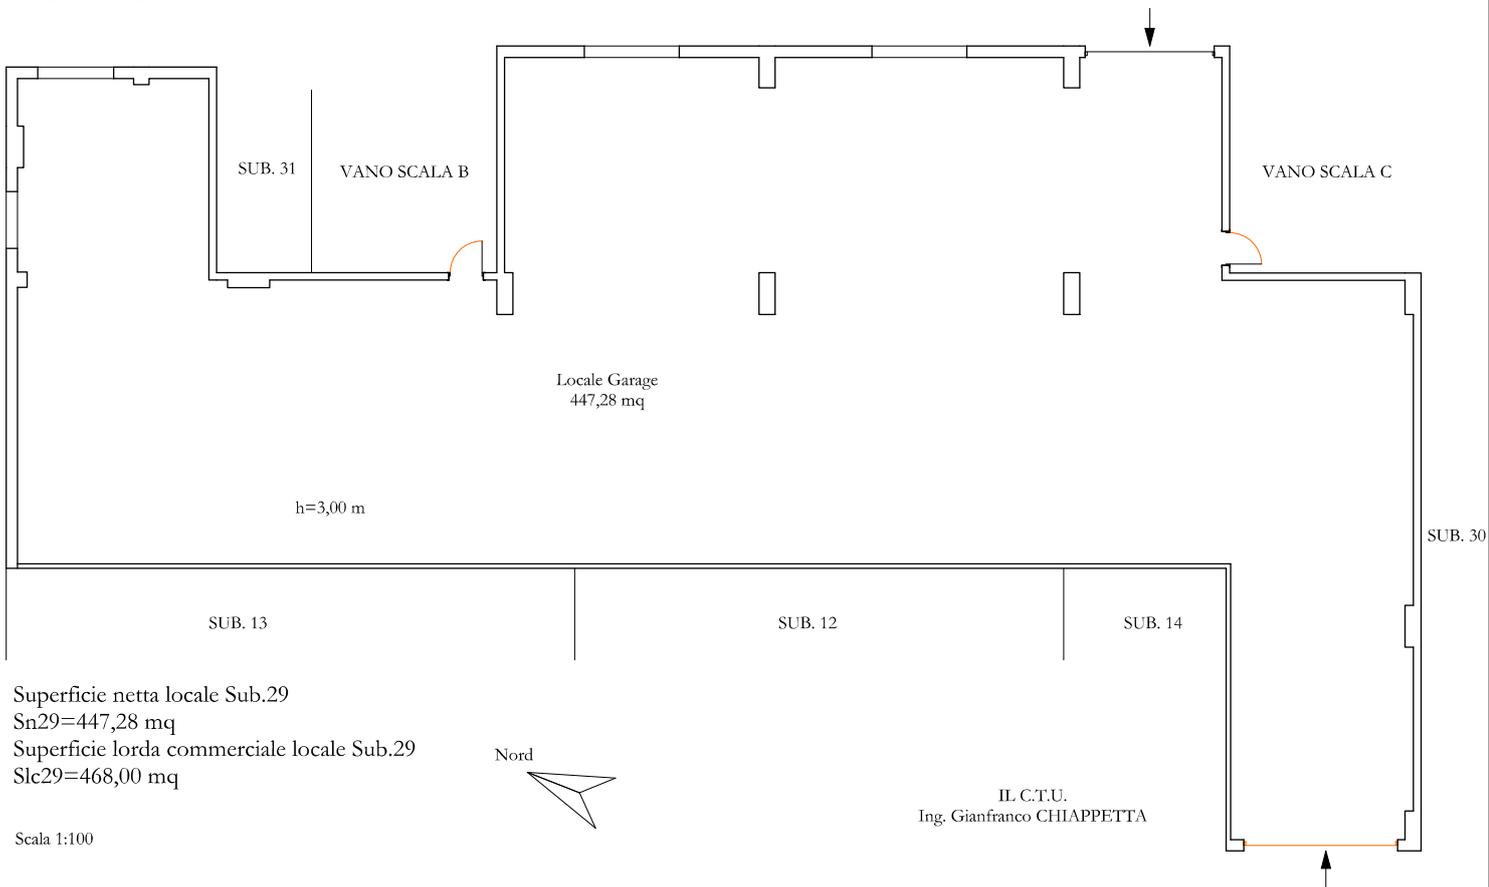
All.26a

Superficie netta locale Sub.29  
Sn29=447,28 mq  
Superficie lorda commerciale locale Sub.29  
Slc29=468,00 mq

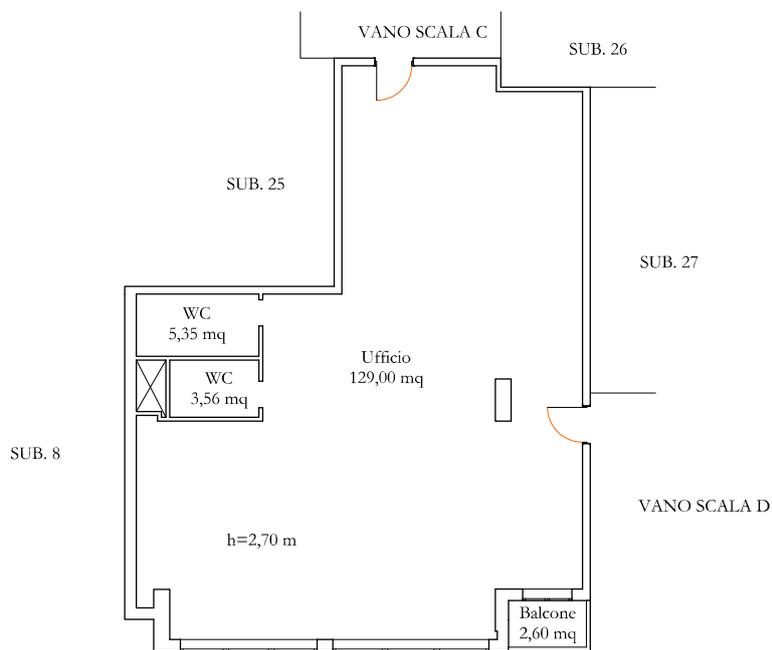
All.26f

Superficie netta locale Sub.28  
Sn28=137,91 mq  
Superficie lorda commerciale locale Sub.28  
Slc28=149,49 mq  
Superficie balcone Sub.28  
Sb28=2,60 mq

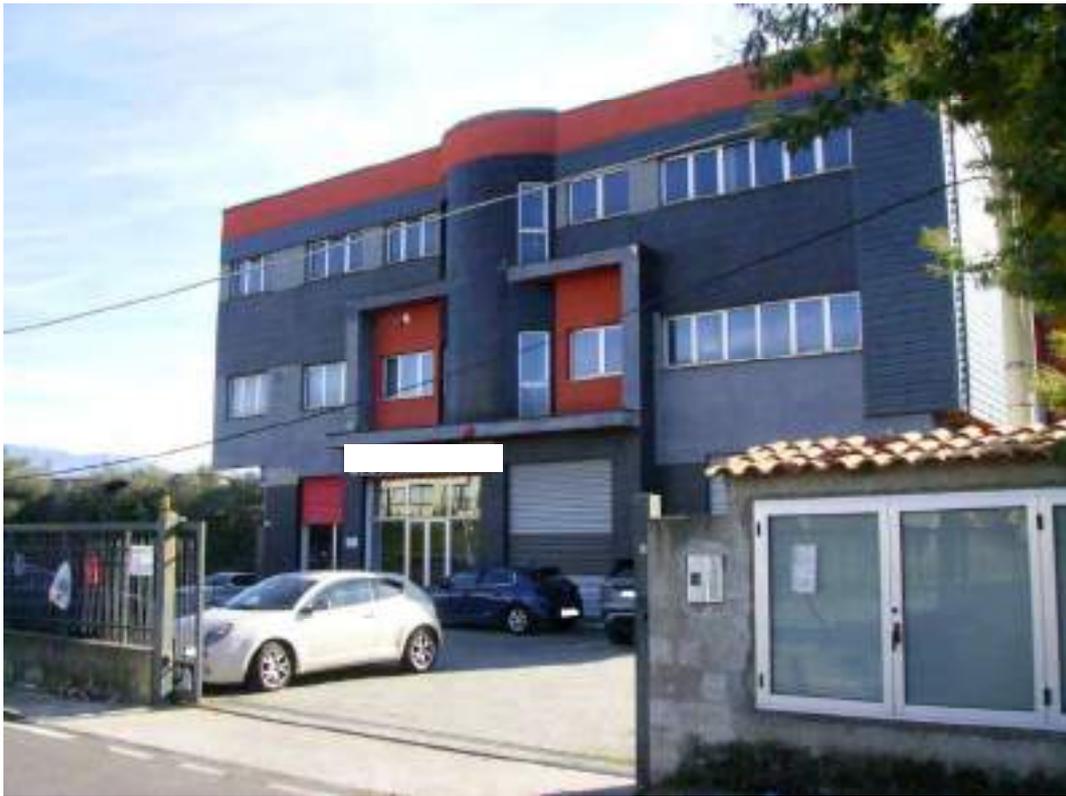
Foto 1

L'edificio si sviluppa per quattro piani complessivamente di cui uno seminterrato e tre fuori terra (Foto n°1-2), realizzato con strutture portanti (travi e pilastri) in c.a. e solai latero cementizi del tipo predalles, la copertura è costituita in parte da delle capriate in ferro con manto in lamiera coibentata e in parte con solaio latero cementizio tipo predalles.

distinte corti condominiali poste ai piani terra e seminterrato (Foto n°1-3-4).

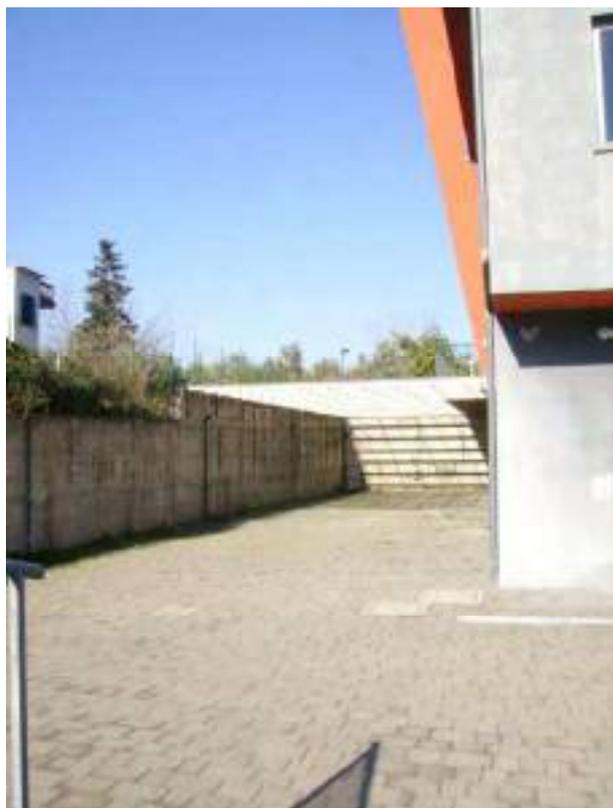
Foto 3

Si accede da piano seminterrato attraverso un ingresso carrabile (Foto n°5) che affaccia su di una corte ad uso comune (Foto n°3-4) che porta agli ingressi dell'unità immobiliare costituiti da serrande avvolgibile metalliche (Foto n°6-7).

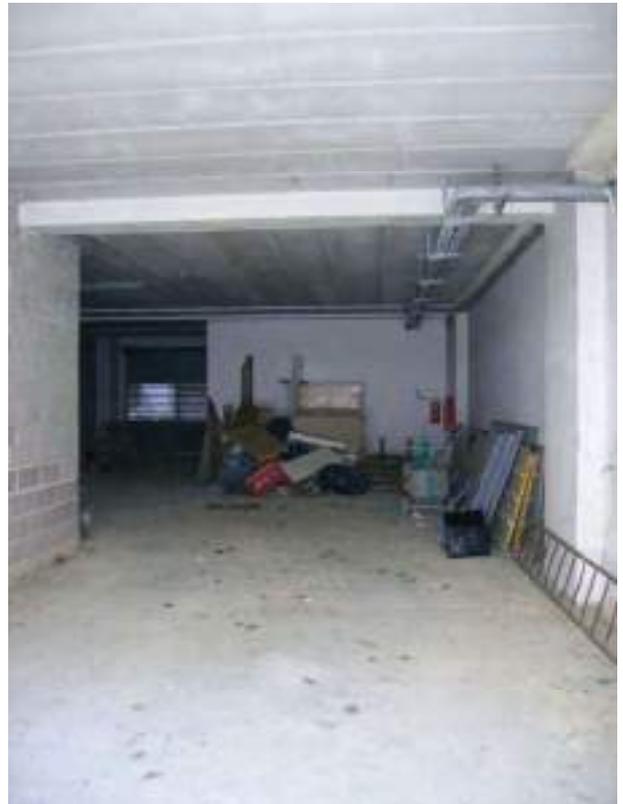
Foto 8

Il locale è costituito da un unico grande ambiente utilizzato come deposito (Foto n°8-9-10-11-12-13-14), il pavimento è costituito dal massetto in calcestruzzo (Foto n°8-9-10), le pareti sono in parte intonacate (Foto n°7-8-9-15) e in parte lasciate allo stato rustico (Foto

Mediocre è lo stato di conservazione dell'immobile vista l'assenza di intonaco su diverse pareti, l'assenza di pavimentazione, di infissi e dell'impianto elettrico.

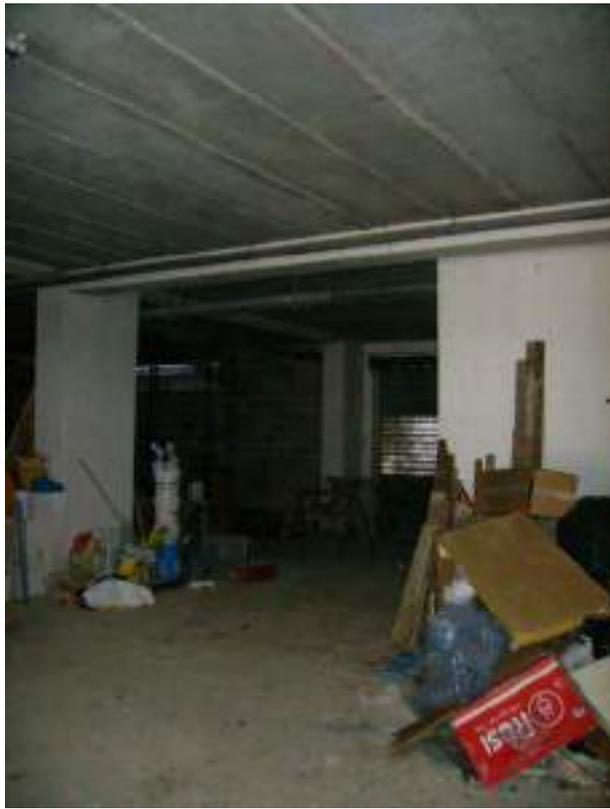
Foto 9

n°9-13), è sprovvisto di infissi esterni (Foto n°9-13).

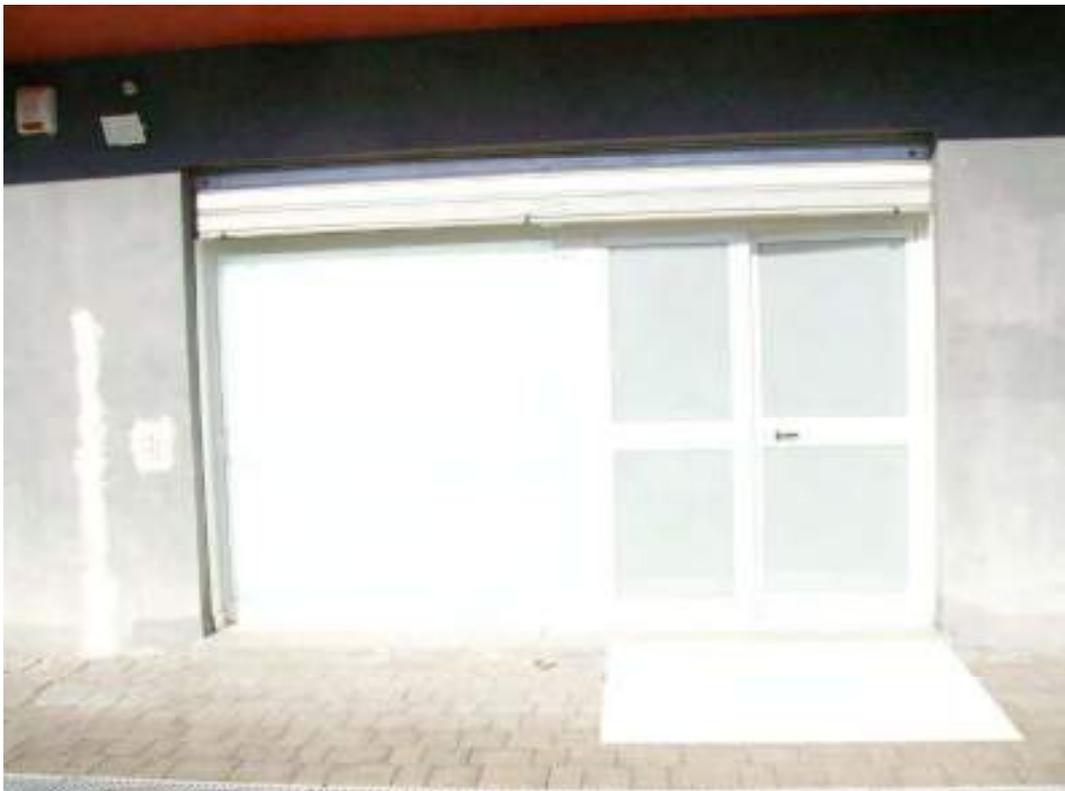
Foto 16

Si accede dall'esterno attraverso un ingresso di tipo carrabile (Foto n°5) che apre su di una corte comune (Foto n°3-4) che porta all'ingresso (Foto n°16).

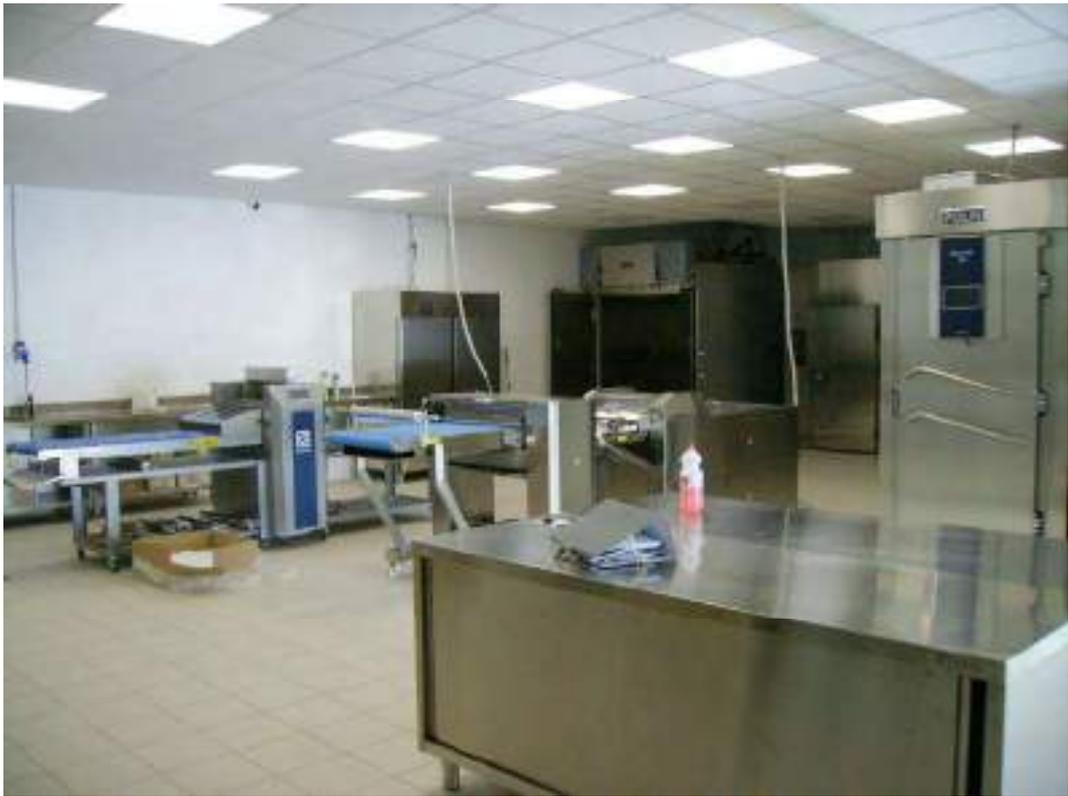
Foto 17

L'unità succitata è costituita da un locale laboratorio (Foto n°17-18-19), dove vi è la presenza di diversi macchinari tra cui le celle frigorifere (Foto n°20-21-22-23-24), che disimpegna un locale magazzino (Foto n°25) e un disimpegno (Foto n°26) che porta ad un locale bagno (Foto n°27).

La pavimentazione di tutti i locali è in piastrelle in gres porcellanato (Foto n°17-25-26-27), le pareti sono intonacate e tinteggiate, mentre le pareti del locale bagno sono rivestite

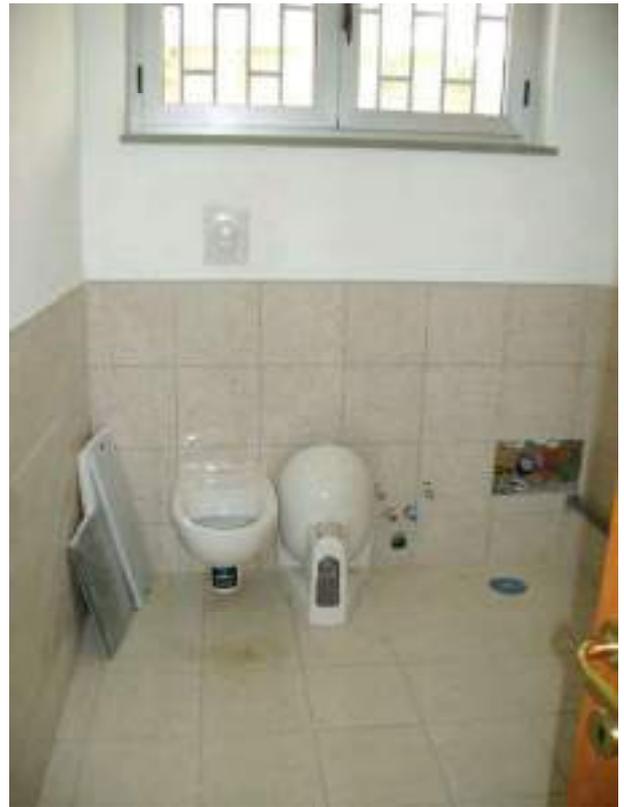
Foto 27

con piastrelle ceramiche per circa 1,60 m (Foto n°27).

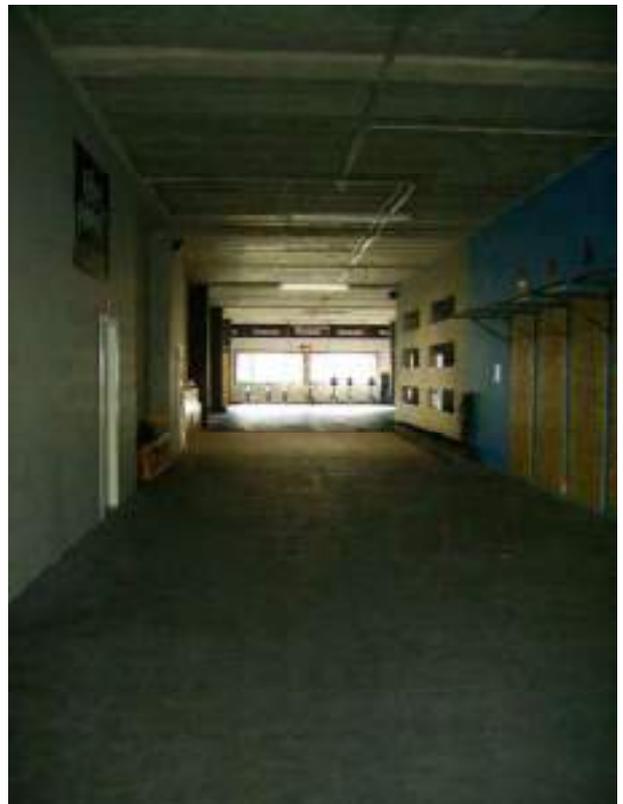
Foto 28

Il locale Palestra è costituito da un ampio locale con ingresso-reception-spazio allenamento e sala attrezzi (Foto n°28-29-30-31) che disimpegna un locale ufficio (Foto n°32), i locali spogliatoi maschili (Foto n°33-35-36-41-42) e femminili (Foto n°34-37-38-

L'unità immobiliare ha un pavimento del tipo laminato effetto legno nel locale ufficio (Foto n°32), nel locale Sala Fitness (Foto n°50-51) e nel locale infermeria (Foto n°45) mentre il resto del locale "spazio allenamento" e i locali ripostigli presentano un pavimento costituito dal massetto in calcestruzzo (Foto n°28-29) che risulta rivestito con tappetino in gomma per il locale "sala attrezzi" (Foto n°30-31).

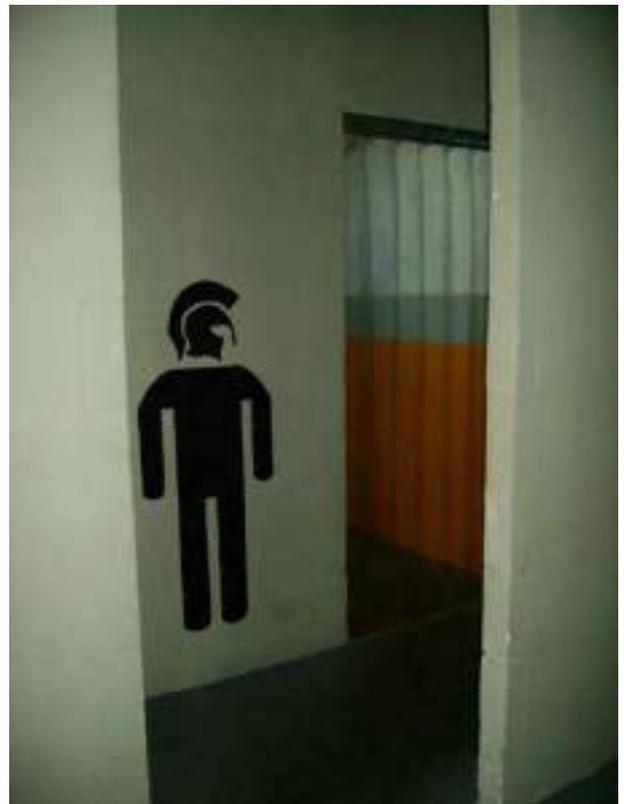
Foto 33

I locali spogliatoi e i relativi servizi e i locali bagno e antibagno hanno pavimento in piastrelle ceramiche (Foto n°33-34-39-40-41-43-47-48-49).

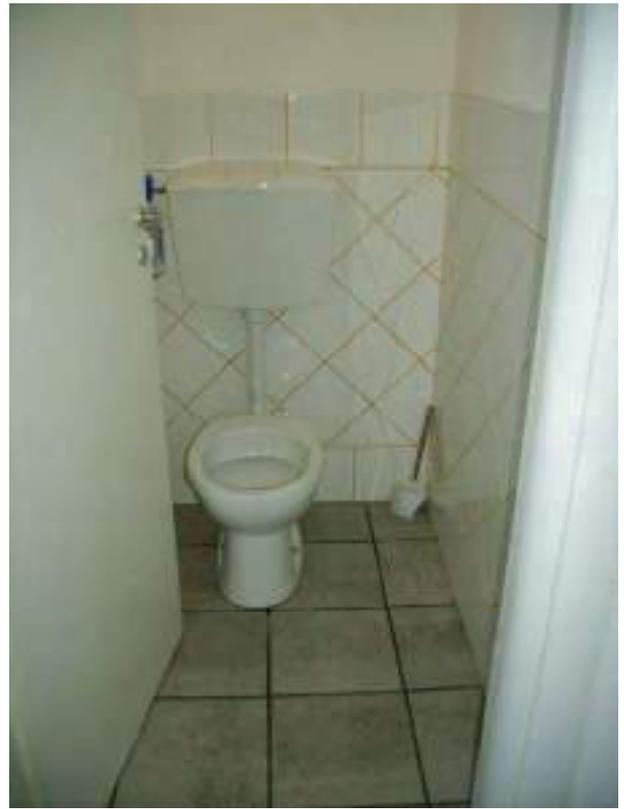
Foto 39

Le pareti dei locali risultano intonacate e tinteggiate, le pareti dei locali bagni sono rivestite con piastrelle ceramiche per un'altezza di circa 1,50 m (Foto n°39-40-47-49) mentre le pareti delle docce sono rivestite con piastrelle ceramiche per la totalità dell'altezza (Foto n°41-42-43-44).

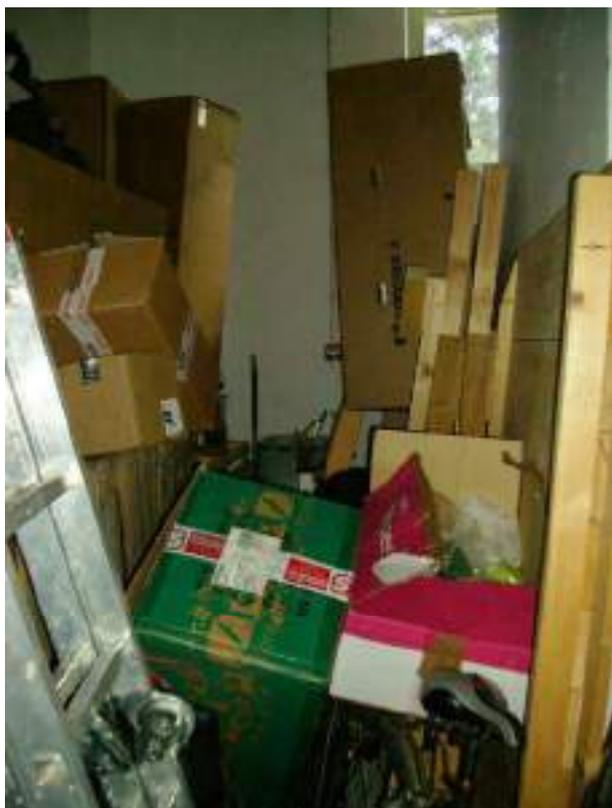
Foto 45

43-44) con i relativi servizi igienici (Foto n°39-40), un locale infermeria (Foto n°45) con un locale annesso ripostiglio (Foto n°46), un locale bagno (Foto n°47), un locale antibagno (Foto n°48) con relativo locale bagno (Foto n°49) e il locale sala-fitness (Foto n°50-51) con annesso ripostiglio (Foto n°52-53) oltre ad un locale tecnico il cui accesso avviene dall'esterno (Foto n°54-55).

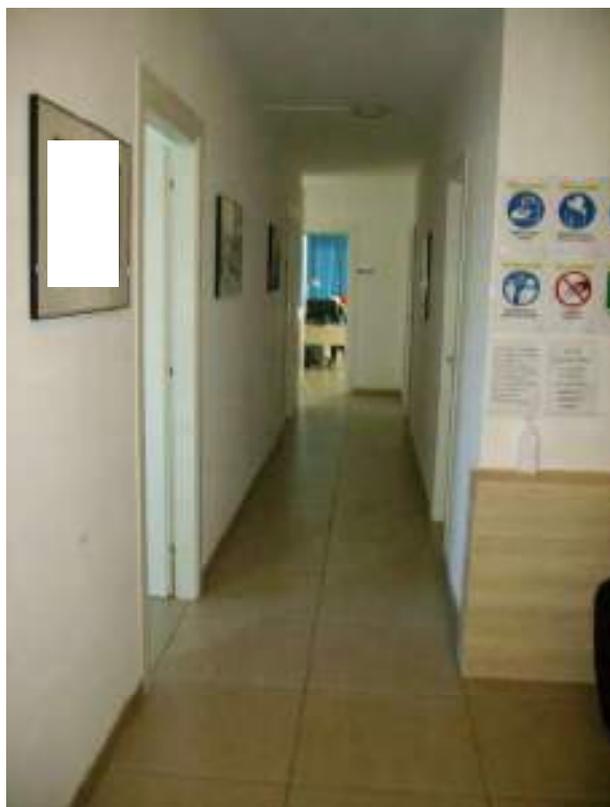
Foto 56

All'interno dell'unità immobiliare vi si accede attraverso un portoncino blindato (Foto n°56) che apre sul vano scala C di natura condominiale.

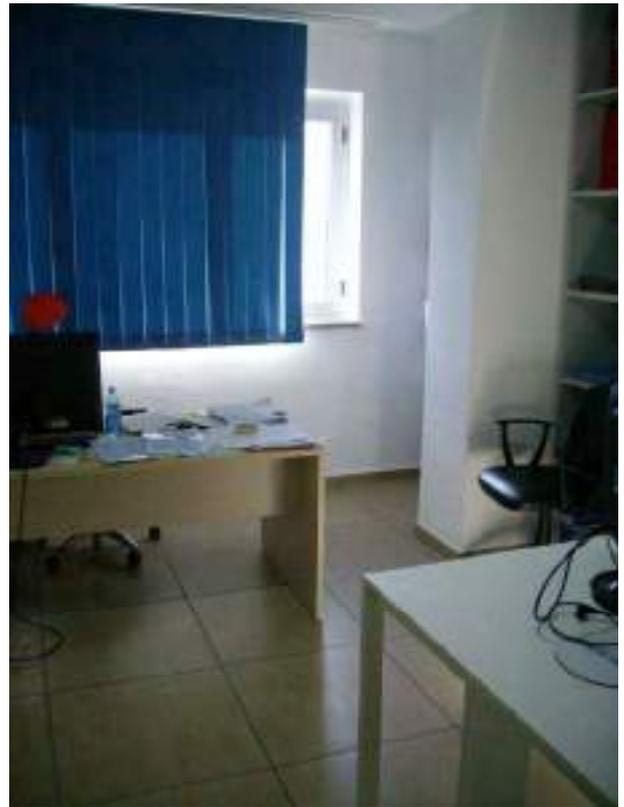
Foto 62

Il locale è costituito da un ingresso-corridoio (Foto n°57-58) che disimpegna quattro stanze adibite ad uso ufficio (Foto n°59-60-61-62-63-64), due locali bagno (Foto n°65-66) e un locale ripostiglio (Foto n°67) oltre che da un balcone affacciante sul lato Est (Foto n°68).

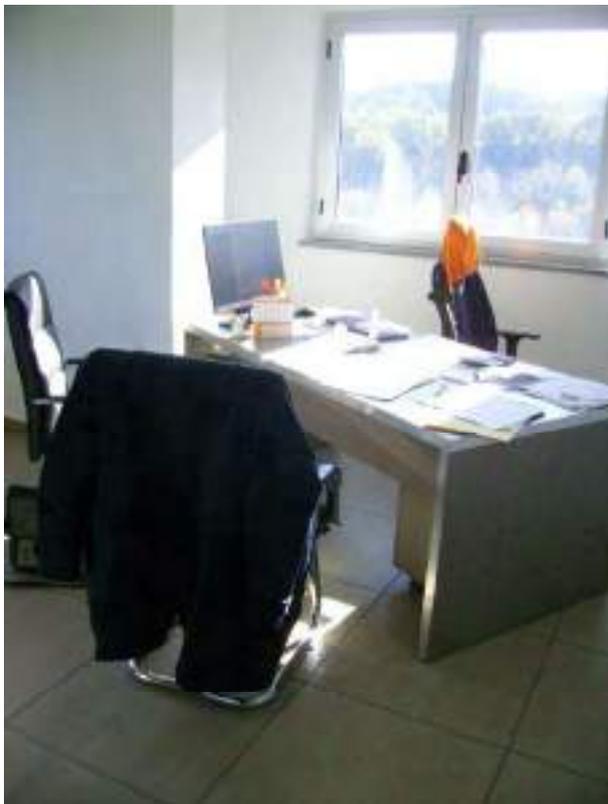
Foto 63

I pavimenti di tutti i locali sono in piastrelle in gres porcellanato (Foto n°57-59-61-63-65-66-67) mentre il pavimento del balcone è in piastrelle in gres porcellanato antiscivolo (Foto n°68).

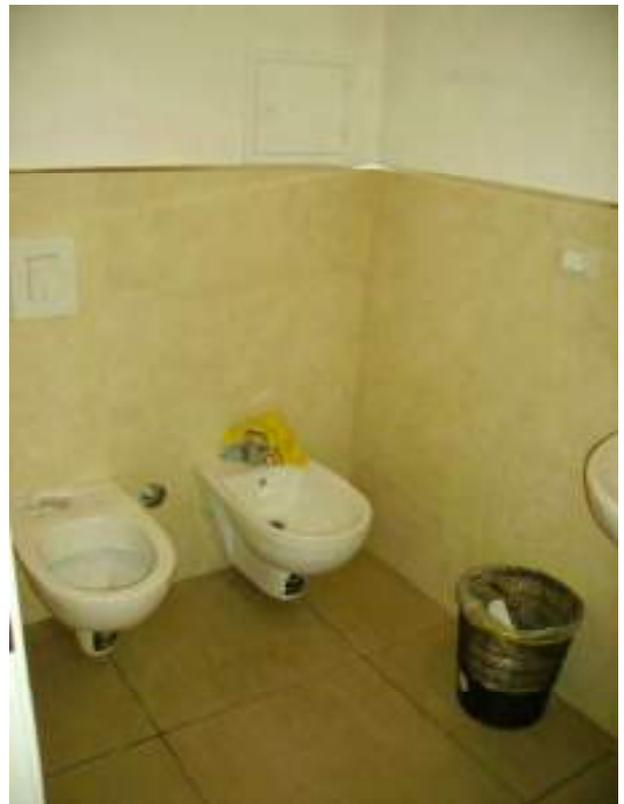
Foto 65

Le pareti dei locali sono intonacate e tinteggiate mentre quelle dei locali bagni sono rivestite con piastrelle ceramiche smaltate per un'altezza di circa 1,60 m (Foto n°65-66).

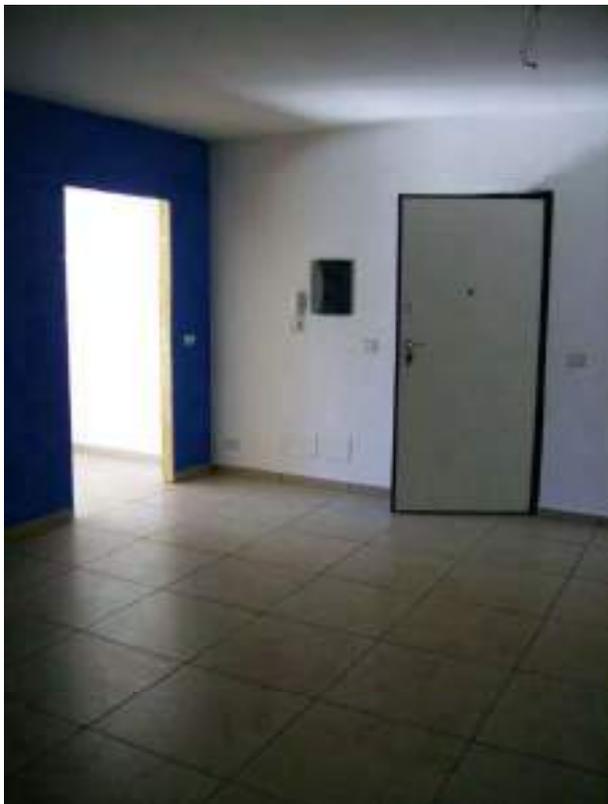
Foto 71

L'unità immobiliare è costituita da tre grandi stanze (Foto n°71-72-73-74-75-76), due locali bagno (Foto n°77-78) e un locale ripostiglio (Foto n°79).

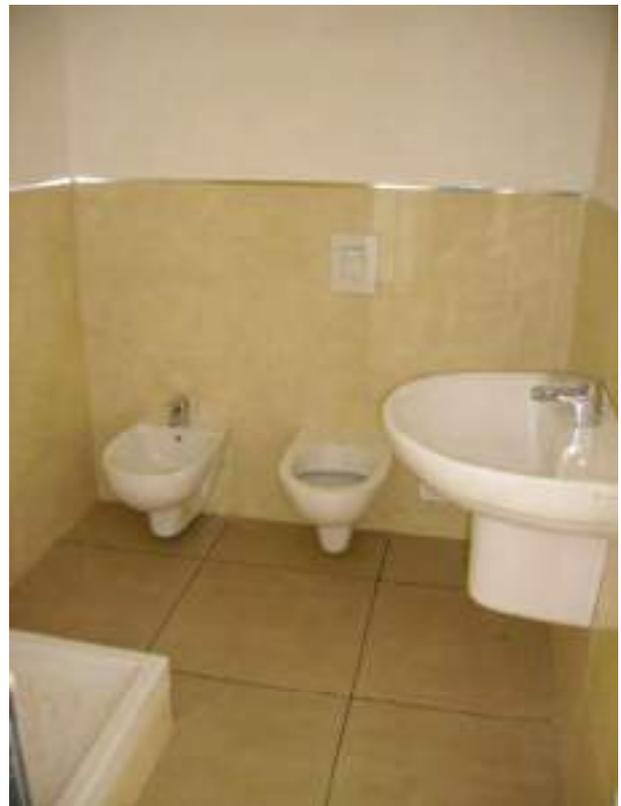
Foto 78

I pavimenti di tutti i locali sono in piastrelle in gres porcellanato (Foto n°71-73-75-77-78-79), le pareti sono intonacate e tinteggiate mentre quelle dei locali bagni sono rivestite con piastrelle ceramiche smaltate per un'altezza di circa 1,60 m (Foto n°77-78).

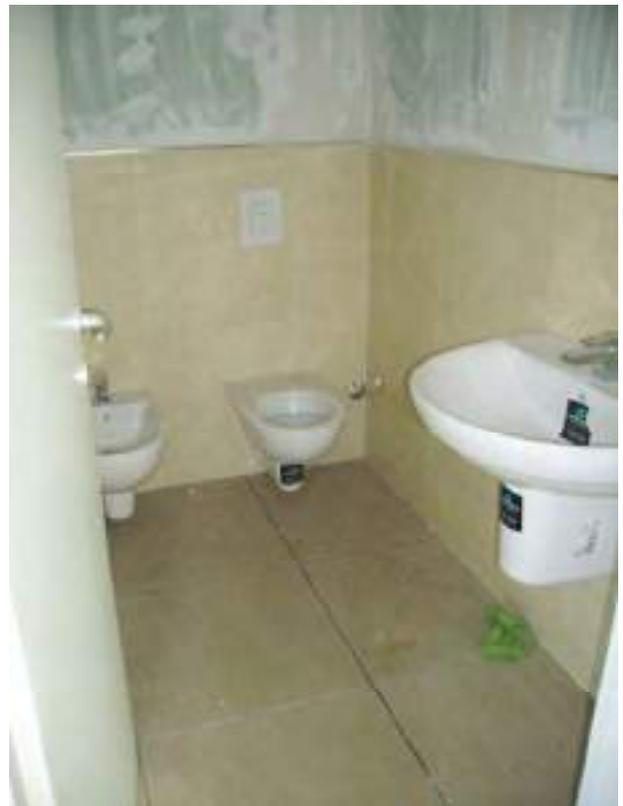
Foto 86

I pavimenti di tutti i locali sono in piastrelle in gres porcellanato (Foto n°82-84-86-87) e il pavimento del balcone è in piastrelle in gres porcellanato antiscivolo (Foto n°88), le pareti sono intonacate e tinteggiate mentre quelle dei locali bagni sono rivestite con piastrelle ceramiche smaltate per un'altezza di circa 1,60 m (Foto n°86-87).

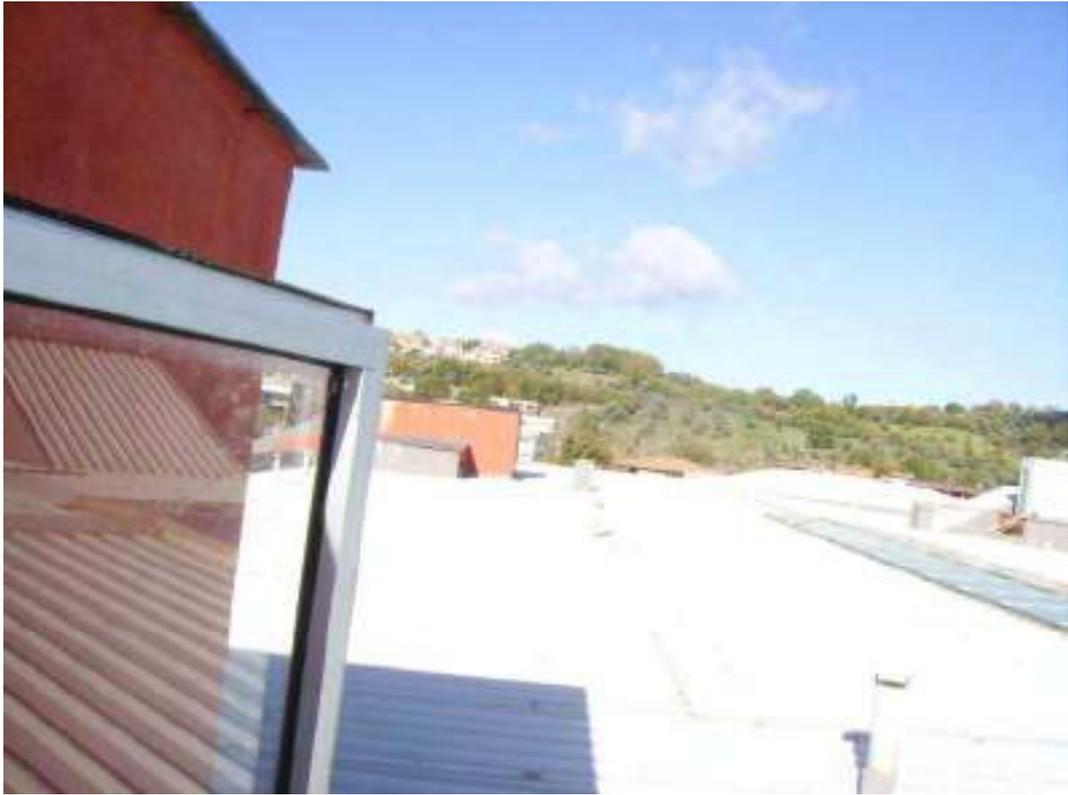
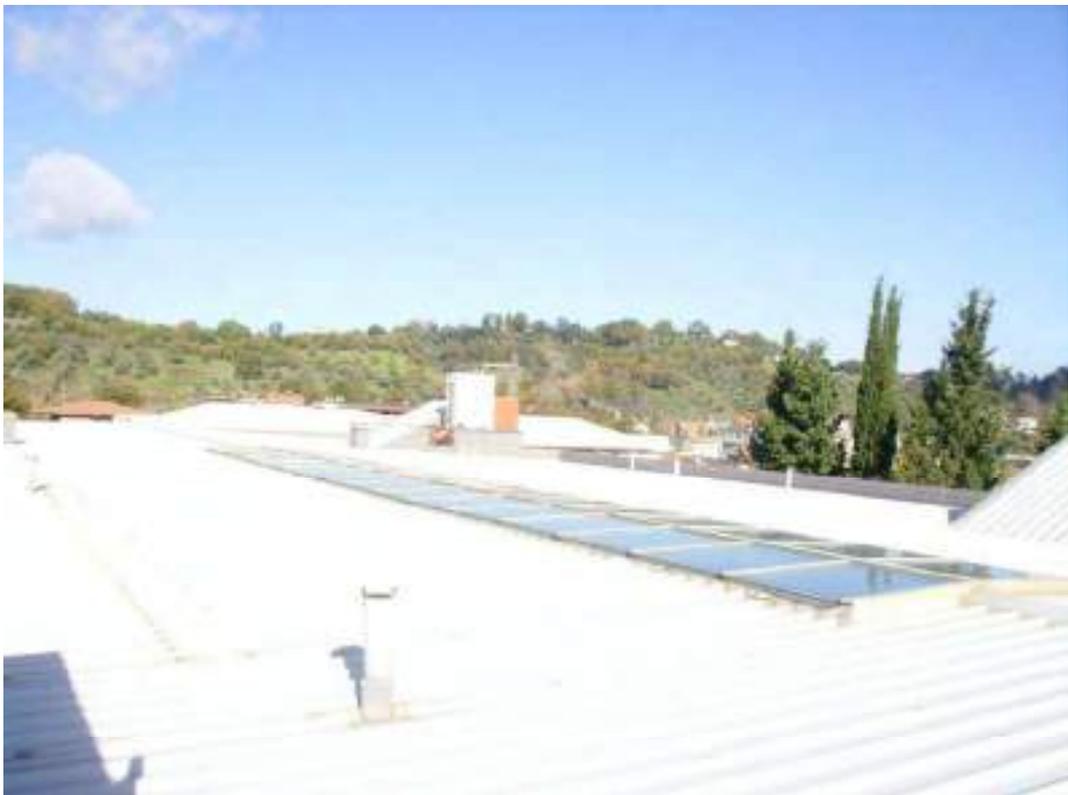
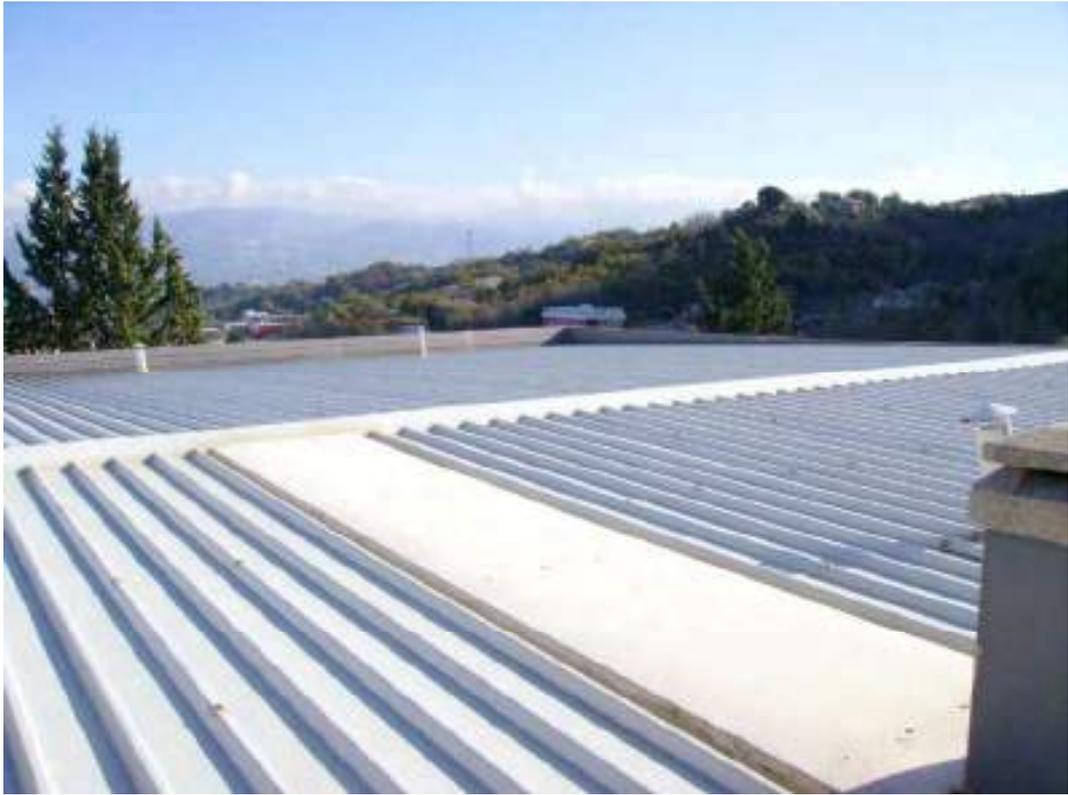
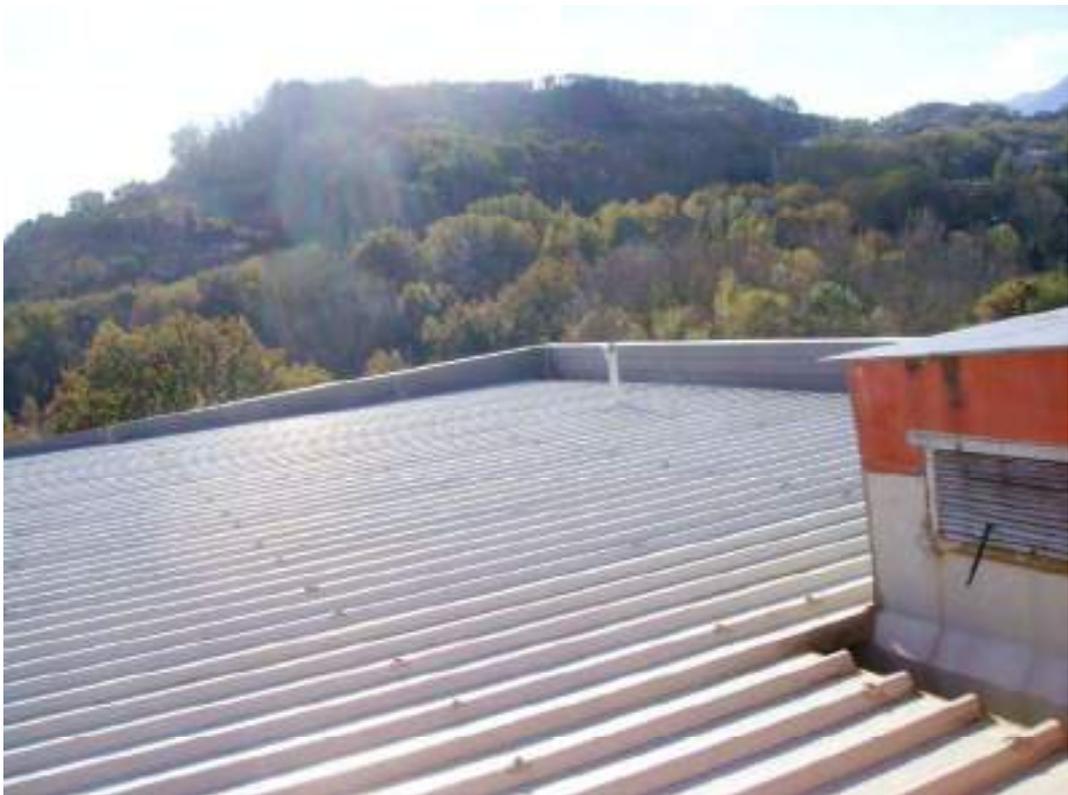
Al Lastrico solare si accede attraverso una porta in pvc che apre sul vano scala D, è costituito in parte da solaio in c.a. e in parte da capriate metalliche ed è rivestito con manto di copertura in lamiera coibentata (Foto n°89-90-91-92).

Sufficiente è lo stato di conservazione.
