## TRIBUNALE ORDINARIO DI COSENZA

### UFFICIO DELLE ESECUZIONI IMMOBILIARI

Esecuzione N.R.G.E. 193/2012 - Giudice dell'Esecuzione Dott.ssa Francesca Goggiamani  
promossa da: ITALFONDIARIO S.p.A. quale mandataria di CASTELLO FINANCE S.r.l.

#### RELAZIONE DI STIMA

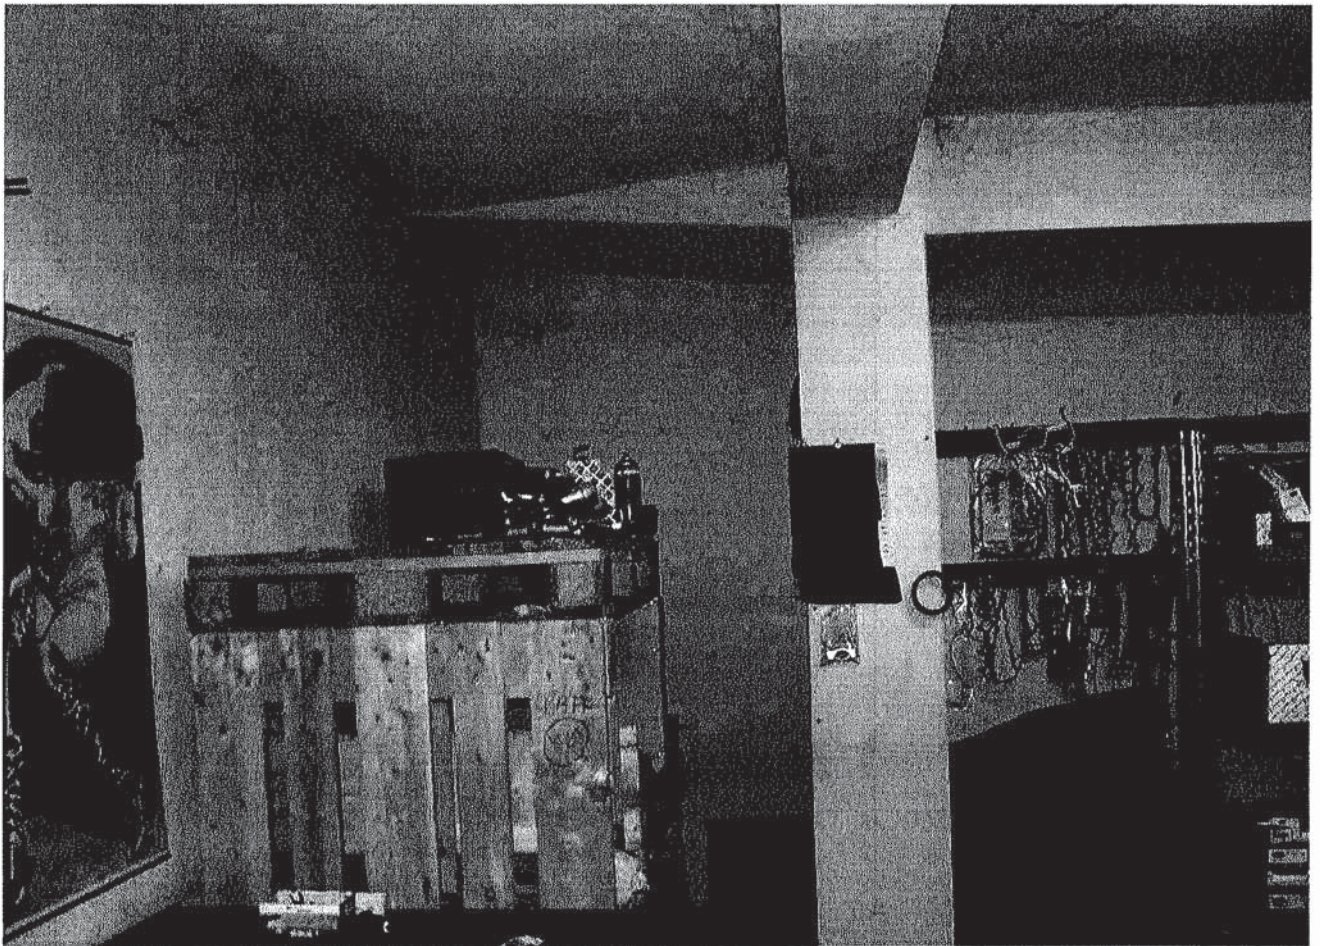
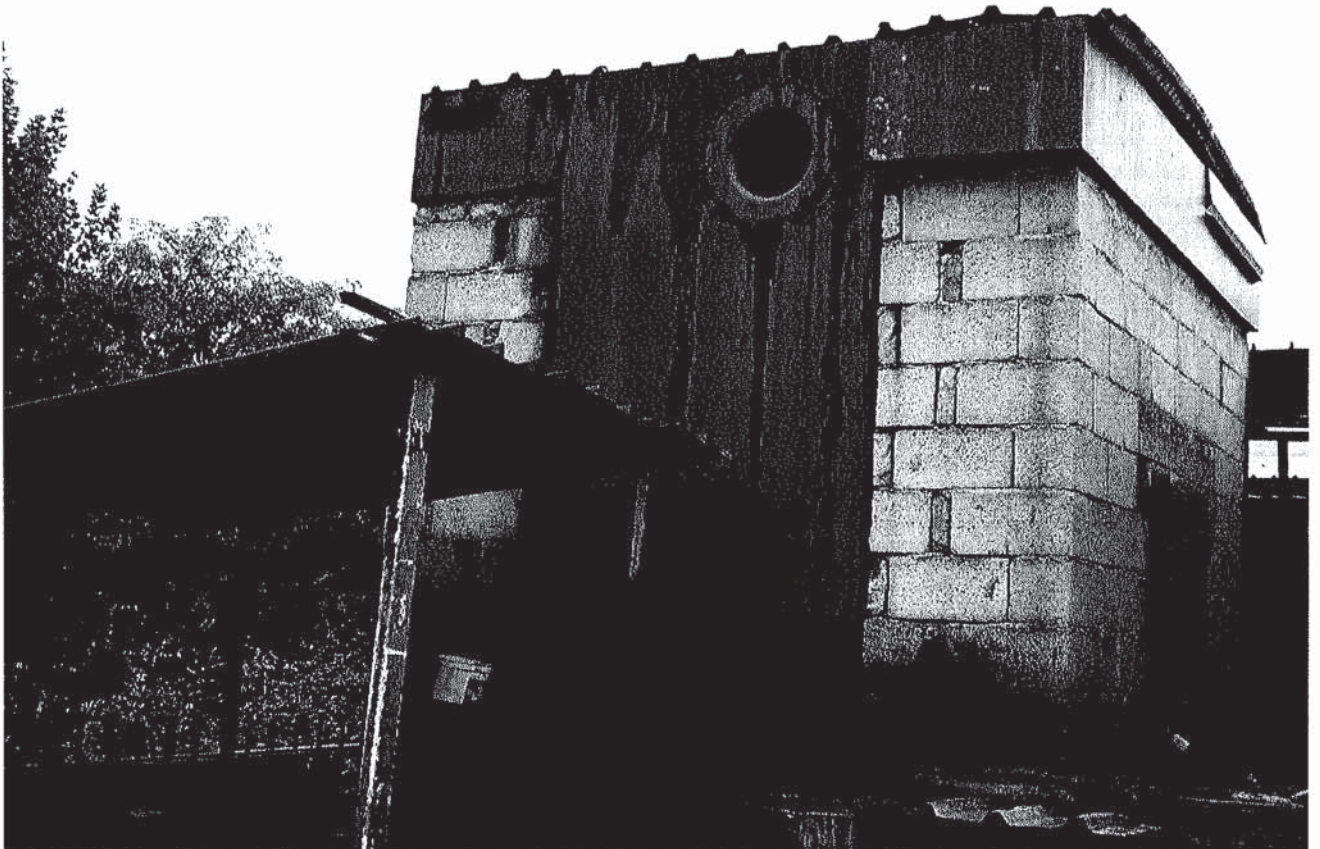
### **Immagine N.2 - Catasto Fabbricati Comune di Rende Foglio 37 Particella 1160 Sub. 7**

I dati riportati nel pignoramento corrispondono a quelli risultanti dalla documentazione ed
