**CONSULENZA TECNICA D'UFFICIO
relativa al procedimento esecutivo n° 347/2014 R.G.E.I.
del Tribunale di Cosenza**

OGGETTO: Consulenza tecnica d'ufficio relativa al procedimento esecutivo n° 347/2014 R.G.E.I. del Tribunale di Cosenza

CONSULENTE TECNICO DI UFFICIO N° 4449: Dottor Architetto Rocco Piro con studio a Cosenza piazza Loreto 9 CAP 87100

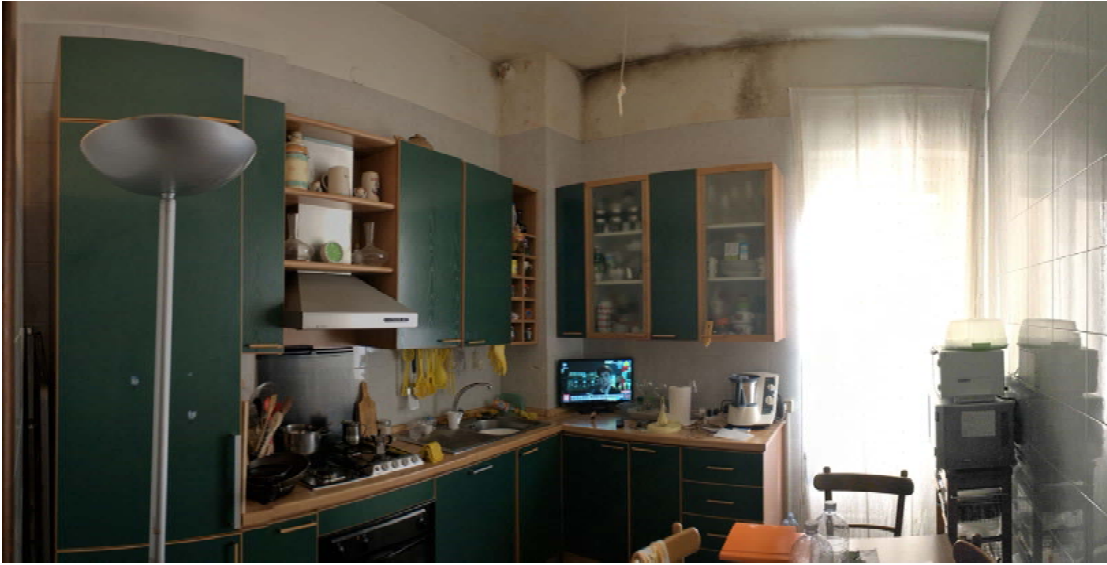
Sul soffitto di bagno e cucina, sono presenti vistose tracce di umidità, dovute a perdite idriche dal piano superiore.

15): Questa è una immagine della cucina dell'appartamento. Si noti l'umidità proveniente dal piano superiore.

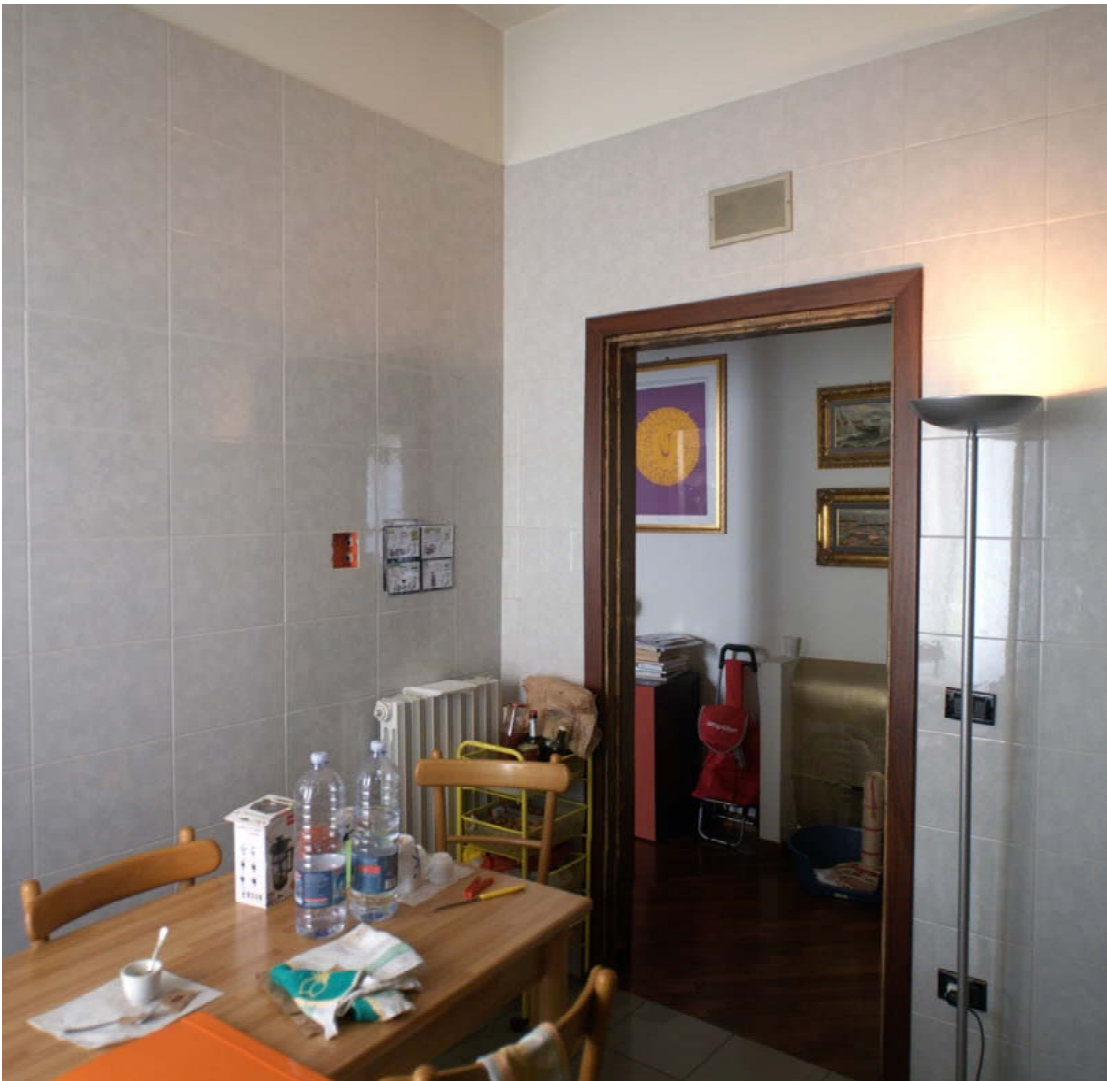
16): Questa immagine illustra la cucina dell'appartamento. Si intravede il corridoio. Si notino i rivestimenti e le porte di recente fattura.

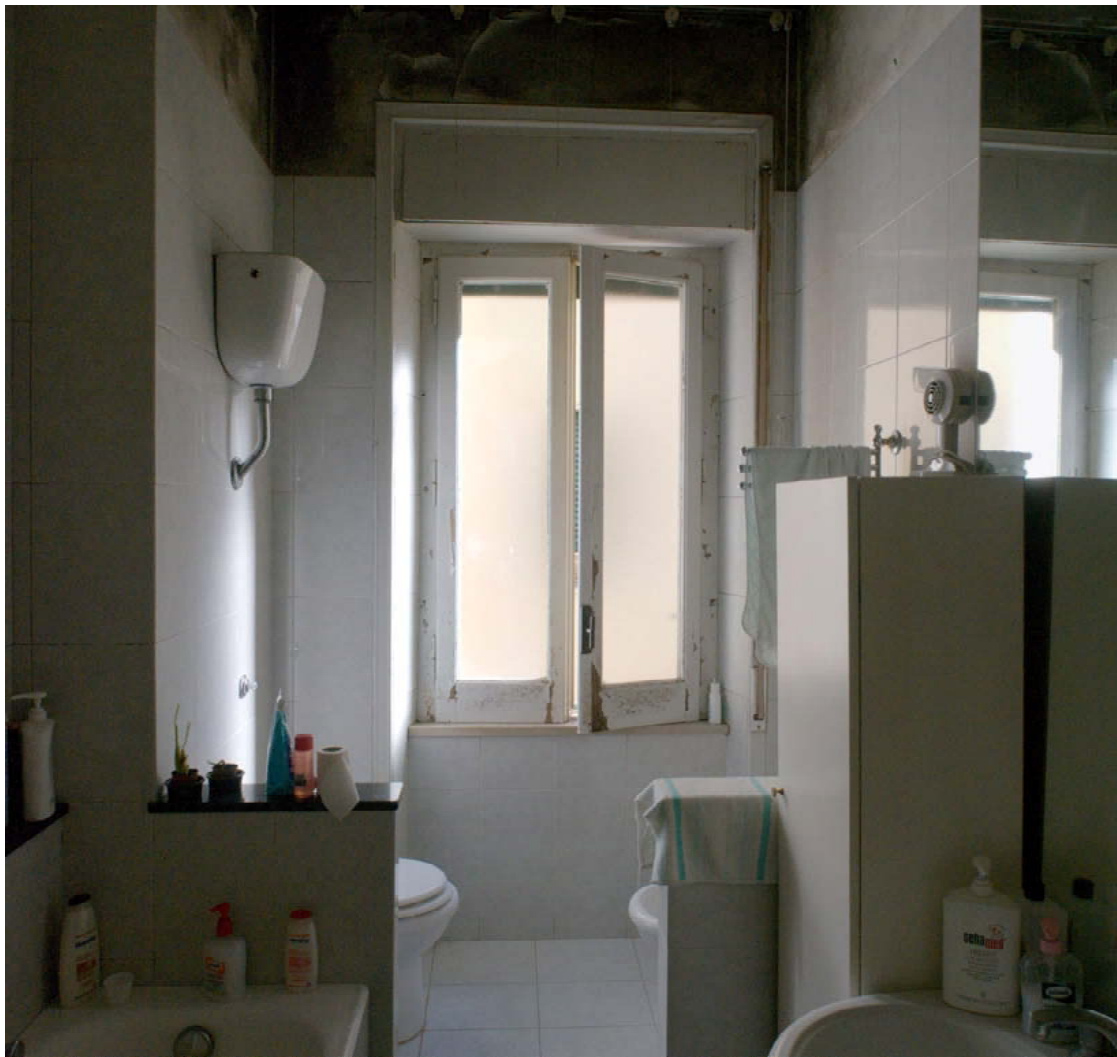
17): Questa immagine illustra il bagno dell'appartamento pignorato. Si noti sullo sfondo la finestra che affaccia sul cortile condominiale. Si noti l'umidità proveniente dal piano superiore.

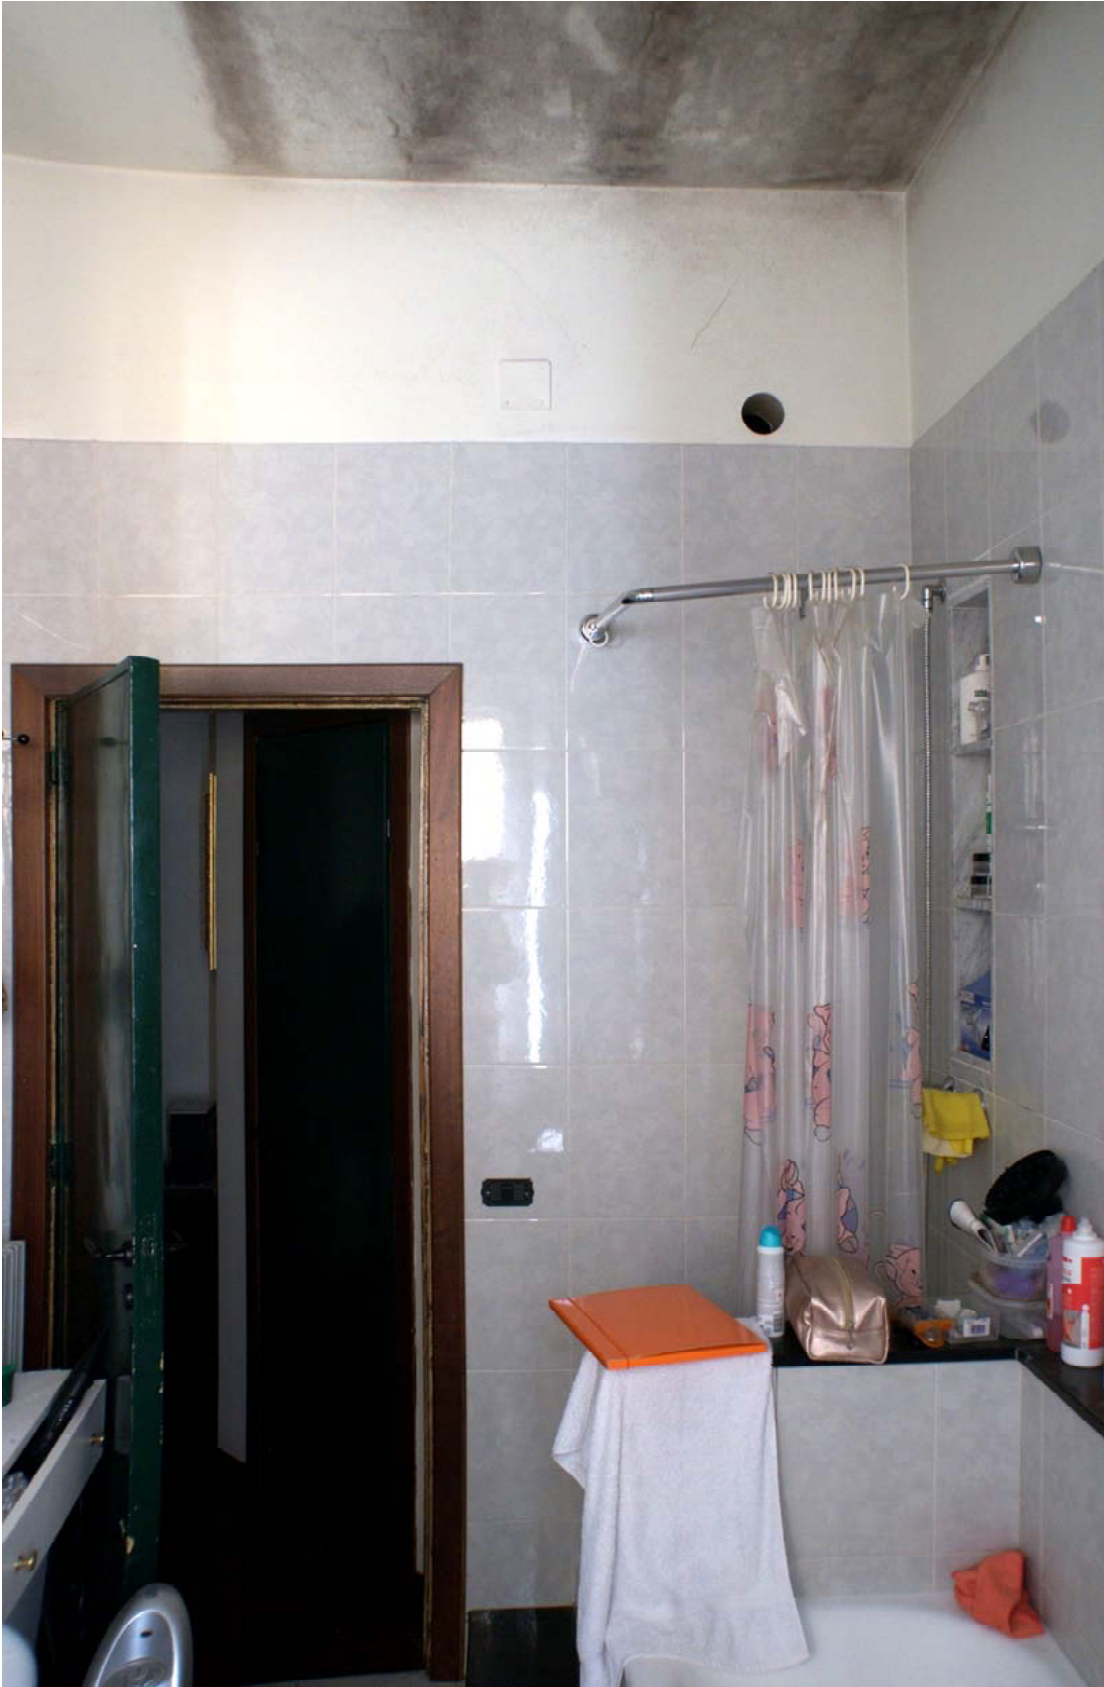
18): Questa immagine illustra il bagno dell'appartamento pignorato. Si notino l'umidità sul soffitto ed il foro che collega la lavanderia adiacente.

A questa somma, vanno sottratte le spese di adeguamento del bagno privo di aperture verso l'esterno.

- Queste ammontano forfettariamente ad **€ 200,00**

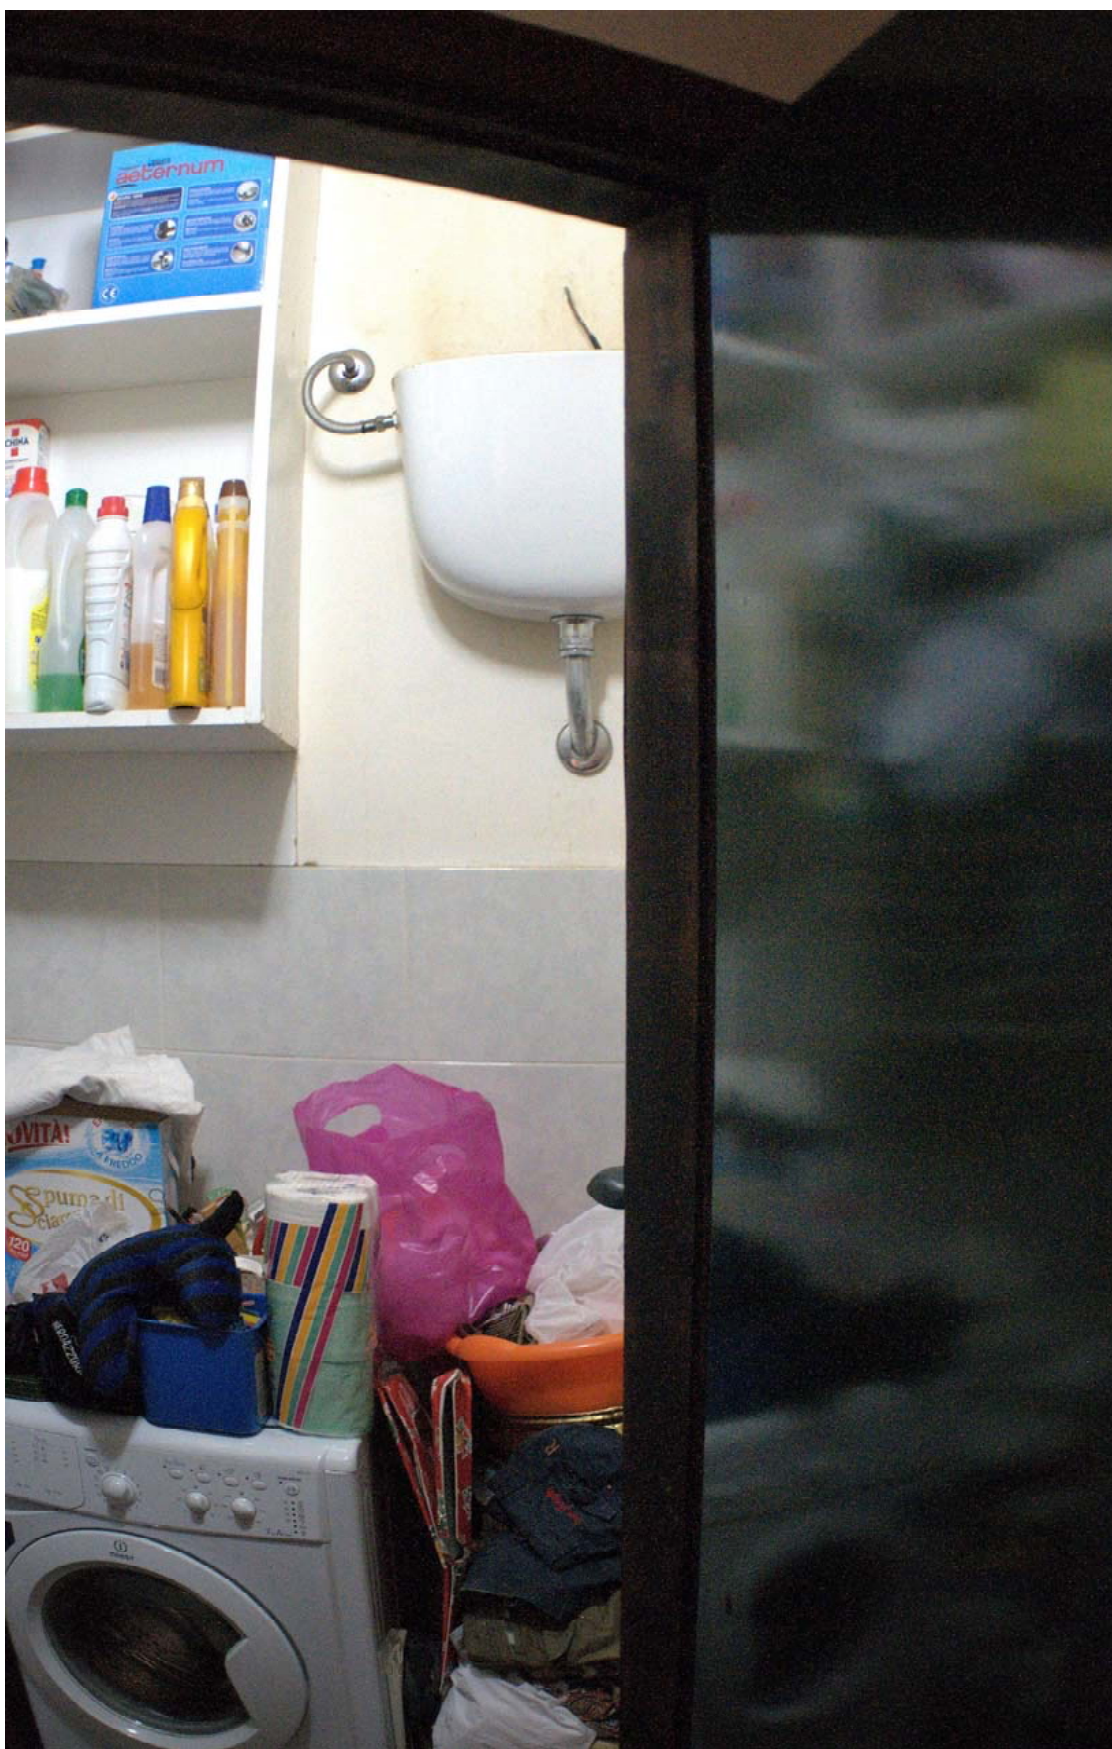
19): Questa immagine illustra il piccolo locale adibito a lavanderia, situato in fondo al corridoio, adiacente il bagno.

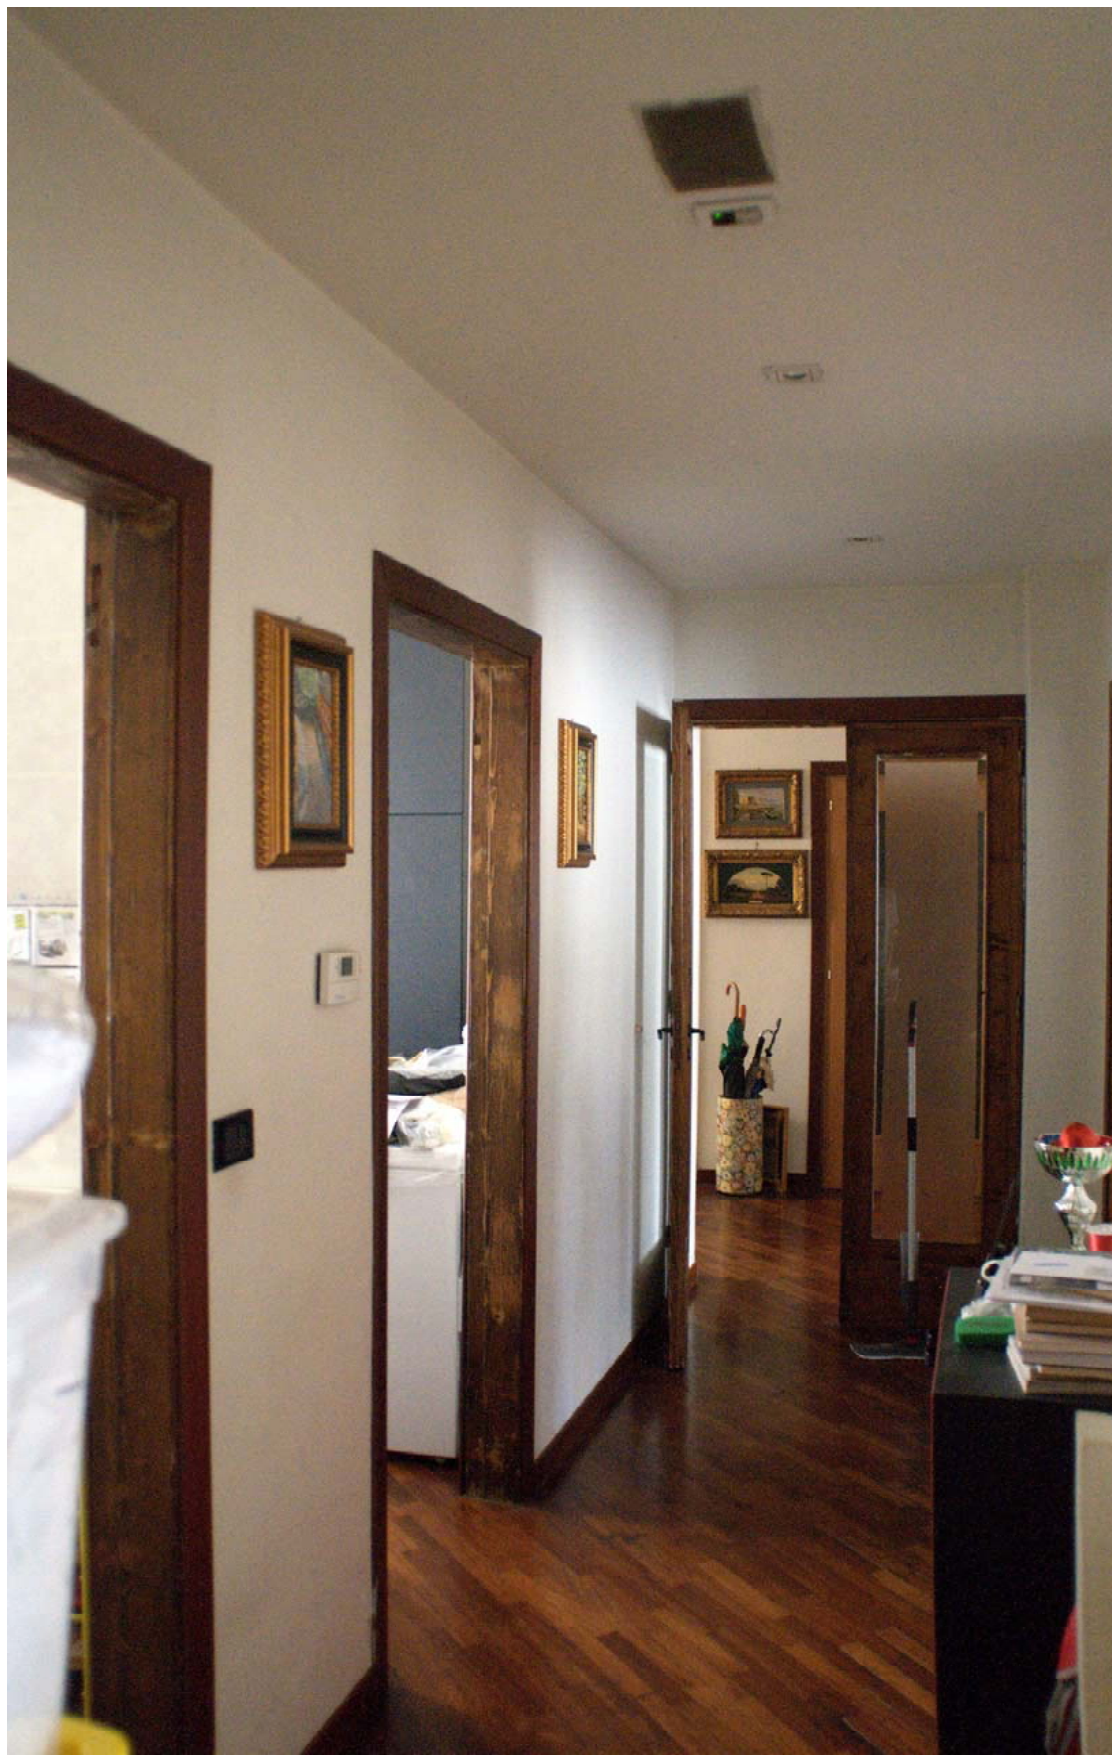
22): Questa immagine illustra il corridoio di distribuzione dell'appartamento pignorato. Si noti il pavimento in legno di recente realizzazione ed il soffitto ribassato.

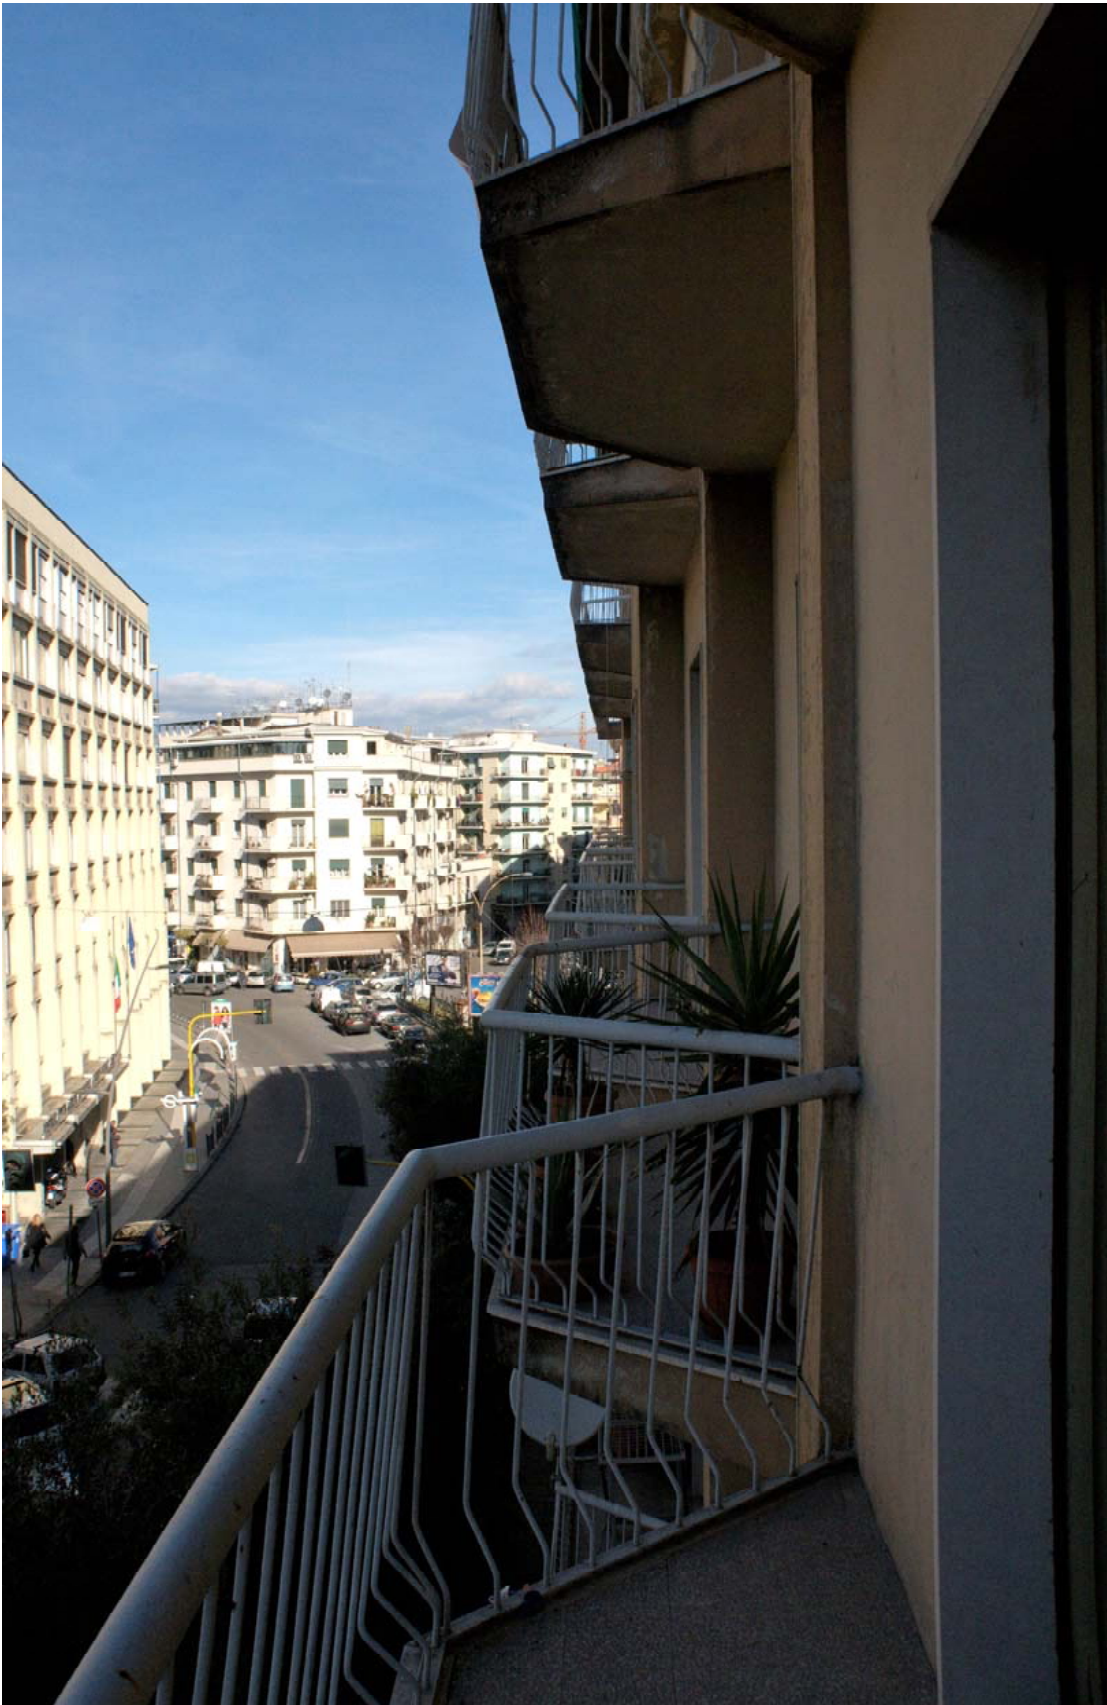
I serramenti esterni sono originali, in legno, con avvolgibili a funzionamento manuale. Le ringhiere dei balconi, sono in ferro a disegno lineare, verniciato. Gli impianti elettrico, termico, di ventilazione, idraulico, sono di recente revisione o realizzazione.

23): Questa immagine, illustra i tre balconi dell'appartamento pignorato che affacciano sul viale Roma.
