RIBUNALE ORDINARIO DI COSENZA
SEZIONE ESECUZIONI IMMOBILIARI

PROCEDURA Nr. 57/2023

RELAZIONE TECNICA DEL CONSULENTE TECNICO D'UFFICIO

Immobile pignorato: Unità immobiliari site nel Comune di San Giovanni in Fiore – via Monte Masella nn.53,55 e 57 – distinte al catasto al:

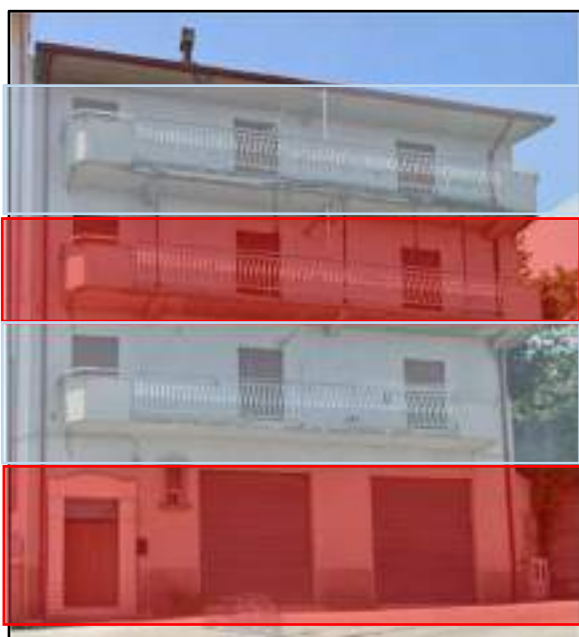
Foglio 82 Particella 626 sub 4 piano 3°, categoria F/4

Foglio 82 Particella 626 sub 3 piano 2°, categoria F/4

Foglio 82 Particella 626 sub 5 piano 1°, categoria A/3

Foglio 82 Particella 626 piano T, categoria C/2

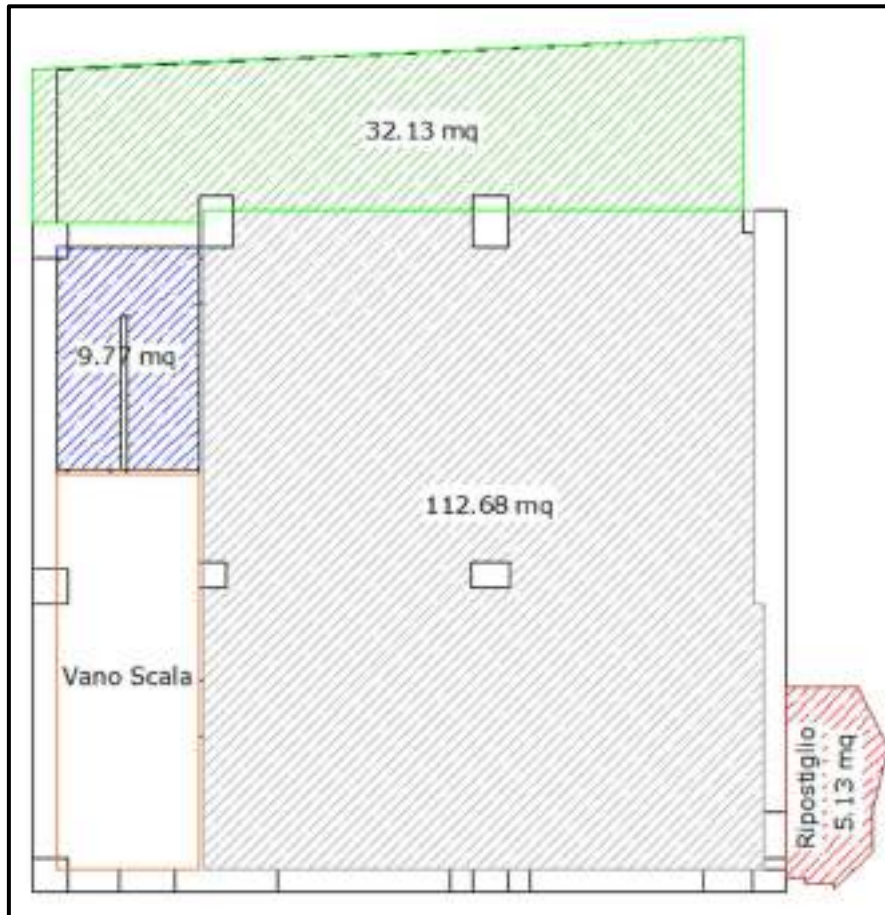
Fig. n. 13 – Stralcio planimetria del rilievo metrico eseguito in sede di sopralluogo

Tale incremento è dovuto al fatto che, ad oggi, il locale risulta essere stato ampliato; in particolare è stato ampliato in profondità (parte evidenziata in verde della seguente figura n.13), sono stati annessi ai locali originari sia la porzione di locale posta al di sotto del vano scala (parte evidenziata in blu nella seguente figura n.13) che quella posta alla destra delle saracinesche di ingresso (parte evidenziata in rosso nella seguente figura n.13).

In definitiva, è necessario sanare le suindicate difformità e per farlo si deve procedere alla presentazione all’Agenzia delle Entrate di uno specifico atto denominato DOCFA (acronimo di Documento Catasto Fabbricati). Tale documento dev’essere predisposto da un tecnico abilitato (ad es. ingegnere, architetto, geometra, ecc.). Nel caso specifico, data la natura della difformità rilevata, il costo si stima pari ad € 1.000,00 (sopralluogo e riverifica metrica dell’immobile, restituzione grafica della planimetria, predisposizione e presentazione dell’atto di aggiornamento DOCFA) oltre le spese vive.

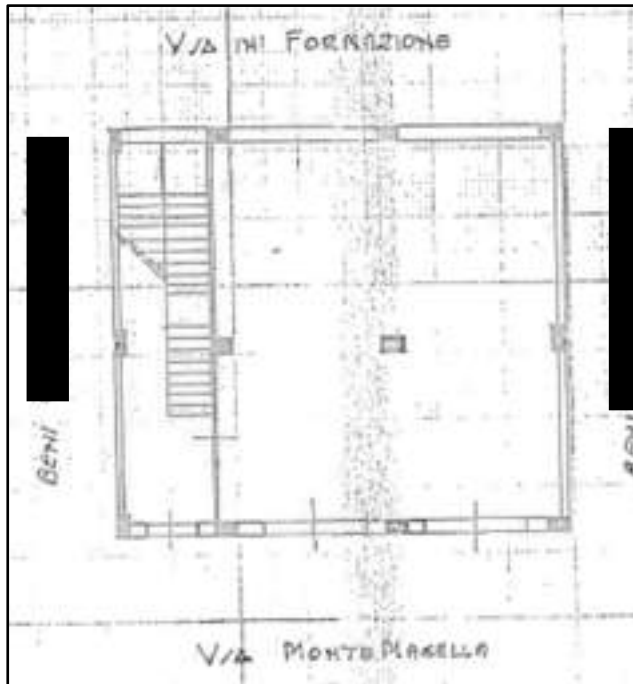
Fig.17 - All. n.36 - planimetria catastale

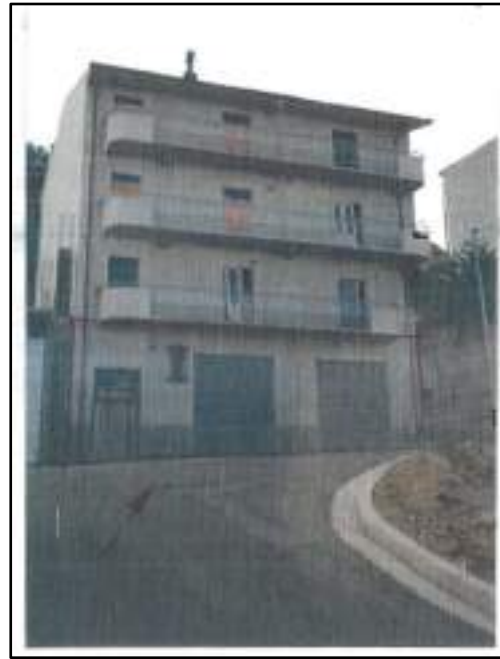
Fig.18 - All. n.34

Con riguardo alla presente richiesta sono stati rivenuti anche la "dichiarazione attestante lo stato dei lavori" e la "planimetria catastale" e la "documentazione fotografica con indicazione dell' opera sanata" (all. n.34);

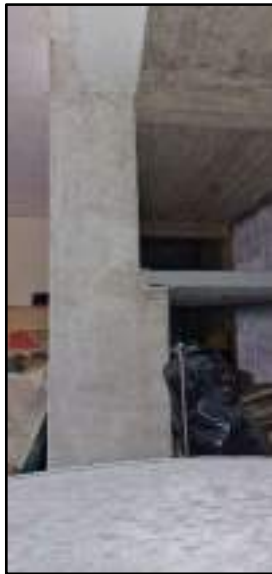
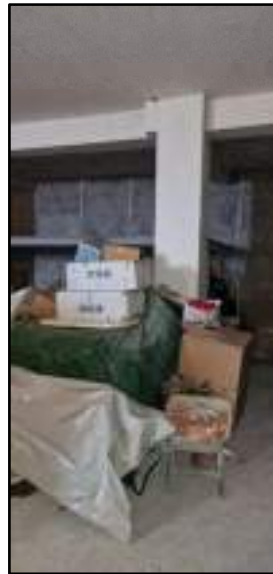
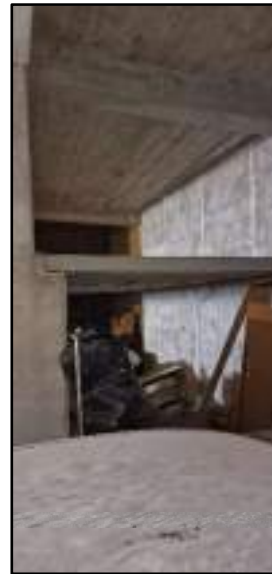
1. la porzione di superficie identificata con il numero 1, pari a circa 32 mq, rappresenta un prolungamento del magazzino verso il terrapieno che si trova nella parte retrostante il fabbricato. Tale porzione di superficie ha la medesima pavimentazione del resto del locale, le n.3 pareti perimetrali sembrerebbero essere costituite da mattoni forati rivestiti da uno strato di intonaco grezzo mentre il solaio è in latero cemento sorretto da travi che sembrerebbero essere un tutt'uno con il fabbricato (non sono stati rilevati giunti) (cfr. figure successive nn.21, 22 e 23). Il fatto che non siano stati rinvenuti giunti, unito alla circostanza che in una fotografia presentata nei condoni edilizi dei piani superiori si vede una piccola porzione di solaio, lascerebbe intendere che tale solaio (che è aggettante rispetto al volume del fabbricato) fosse già stato edificato all'epoca della presentazione della domanda di condono edilizio del piano terra; tuttavia, non si ha alcuna certezza di tale circostanza, infatti, negli elaborati allegati alla domanda di condono non si rileva la presenza di tale solaio. Non v'è rinvio o riferimento a tale solaio neanche nel certificato di idoneità statica del febbraio 1987 allegato alla domanda di condono edilizio (all. n.34); alla prima pagina di tale certificato (pagina n.17 del file pdf, si fa riferimento ad una "pensilina, anch'essa in c.a. ammorsata all'intera struttura" ma si ritiene che tale pensilina non sia il solaio in discussione posto sul retro del fabbricato quanto il balcone aggettante a servizio dell'abitazione del piano primo, posto sul fronte del fabbricato.

- il fatto che nei locali sottostanti non siano stati rinvenuti giunti strutturali (cfr. figure precedenti nn.21, 22 e 23);
- in una fotografia presentate nel condono edilizio (cfr. successiva fig.36) si vedono dei materiali poggiati sulla facciata esterna del fabbricato; circostanza che non si sarebbe potuta verificare se non ci fosse stato il solaio; tuttavia, lo si ribadisce, non v'è alcuna certezza né della presenza del solaio tanto meno delle sue dimensioni (ad esempio avrebbe potuto avere le medesime dimensioni dei balconi ai piani superiori e quindi avrebbe avuto una superficie molto più contenuta rispetto a quella odierna).

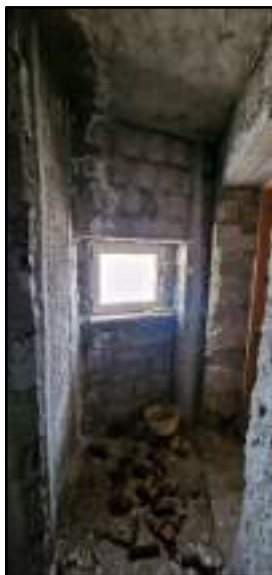
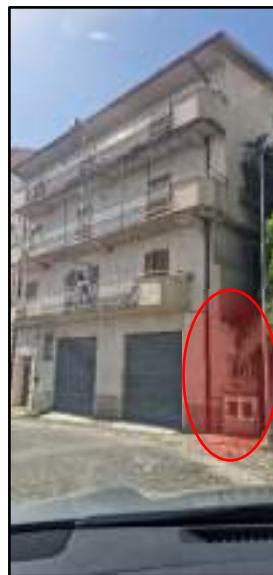
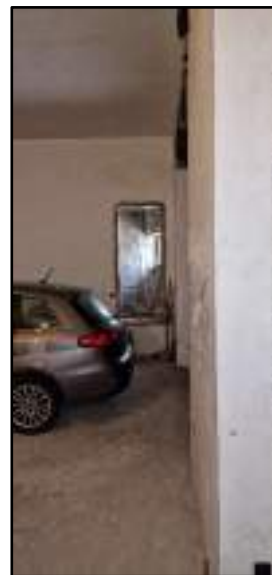
2. la porzione di superficie identificata con il numero 2, pari a circa 5 mq, rappresenta anch'essa un prolungamento del magazzino questa volta però verso la parte destra del fabbricato. Per accedere a tale porzione del locale è stata creata un'apertura nel muro di tomagno (cfr, figure seguenti nn.24, 25 e 26).

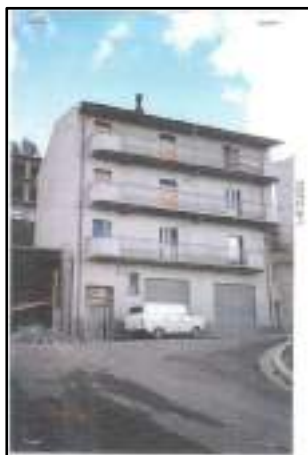
Fig.26

In detta perizia il tecnico incaricato riportava una descrizione dello stato di fatto del fabbricato e in sintesi dichiarava che alla data del 2/2/1995 “il fabbricato oggetto della ... perizia sorge in San Giovanni in Fiore, Via Monte Masella, ed è riportato al N.C.E.U. alla partita n°6275 foglio di mappa n°82 particella n°626 sub 1 – 2 – 3 – 4. Alo stato è costituito da un piano terra, piano primo, piano secondo e terzo (mansarda) ed occupa un’area di mq 144 a piano terra e primo e mq 150 per il piano secondo e terzo (mansarda) ... ha struttura in c.a. con piani esistenti n°4 con fondazioni in travi rovesce continue incassate in terreno di buona consistenza e con telai trasversali e longitudinali collegati tra loro a livello del piano. I solai sono stati realizzati con travetti prefabbricati del tipo misto in c.a. e laterizi a nervature parallele. La muratura perimetrale per quanto riguarda il piano terra è stata realizzata in blocchi di cemento di sezione 20x20x40, mentre per i restanti piani è stata realizzata a cassa vuota con due pareti ed interposta camera d’aria di cui l’esterna in mattoni 21 fori e l’interna in mattoni 8 fori posti a coltella, insieme alle tramezzature interne, che delimitano l’appartamento a piano primo. Il piano secondo e terzo (mansarda) sono allo stato grezzo, privi di tramezzature interne e tutte quelle finiture che danno l’appartamento finito. Per esse, infatti, è stata realizzata la sola muratura perimetrale a cassa vuota. Il piano terra, destinato a deposito, con massetto in calcestruzzo cementizio, è stato già oggetto di domanda di condono prot.n°17239 pratica n°2385 del 29/11/1986 e quindi non è oggetto del presente condono”. Il tecnico riportava anche n.2 fotografie dell’immobile, precisamente le seguenti:

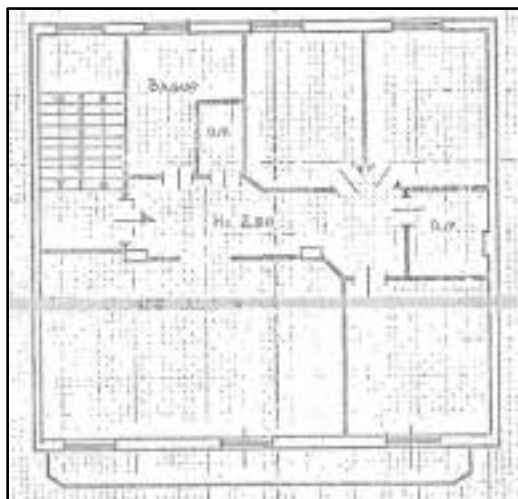
Ad oggi, come risulta dal confronto tra la planimetria catastale depositata in comune all’epoca della richiesta di condono edilizio (all. n.40) con la planimetria prodotta dal sottoscritto in esito al sopralluogo (all. n.28), la costruzione risulta essere, almeno in parte, difforme da quella di cui alla Concessione in sanatoria n.40/07.

Ad oggi, infatti, risultano le seguenti difformità:

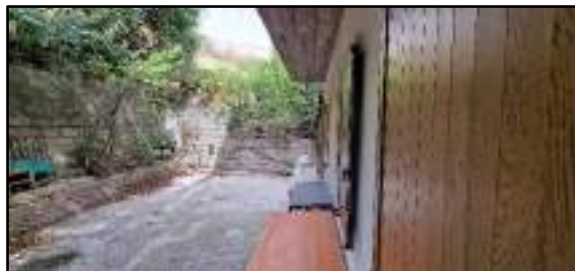
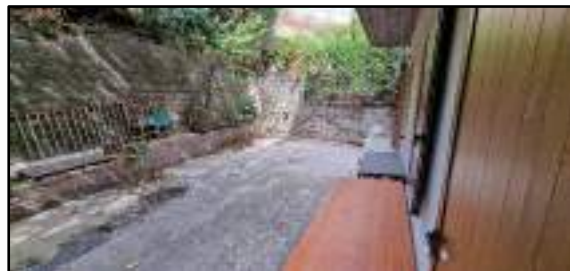
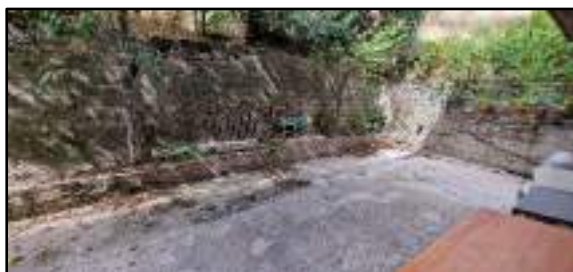
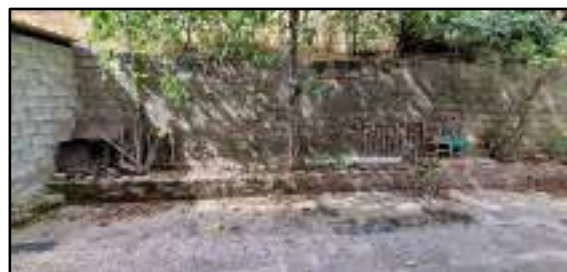
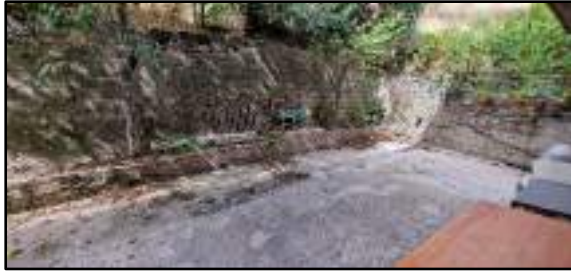
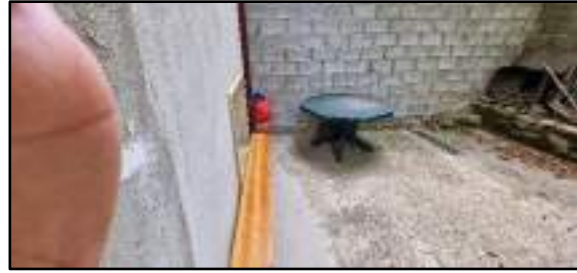
1. come si è già avuto modo di precisare nel paragrafo precedente afferente al locale piano terra, la porzione di superficie identificata con il numero 1, pari a circa 32 mq, sembrerebbe rappresentare il prolungamento del solaio del piano primo verso il terrapieno che si trova nella parte retrostante il fabbricato (cfr. figure precedenti nn.21, 22 e 23 e successive da n.30 a n.35).

Si è scelto di impiegare l'espressione "sembrerebbe rappresentare il prolungamento del solaio del piano primo verso il terrapieno" in quanto alcuni elementi farebbero pensare che – di fatto – il solaio fosse già esistente al tempo del condono edilizio, tuttavia, non si ha alcuna certezza di tale circostanza, infatti, di tale solaio non v'è traccia in nessuno degli elaborati allegati alla domanda di condono, né in quelli grafici tanto meno in quelli descrittivi.

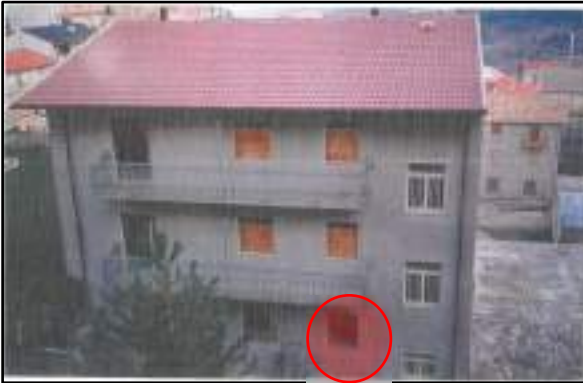
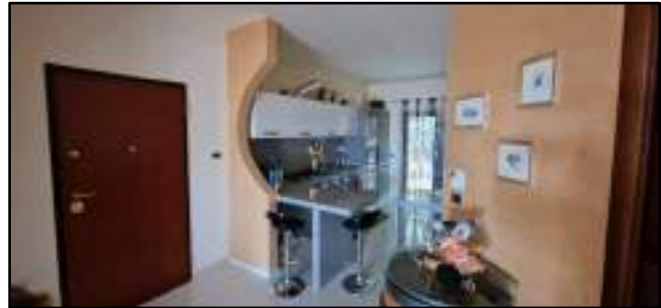
2. è stato modificato il prospetto ovest attraverso la realizzazione di una porta – finestra in luogo dell'originaria finestra nel locale cucina; la presenza di tale difformità si evince anche dalla documentazione fotografica consegnata con la richiesta di concessione edilizia in sanatoria; in particolare nella seguente figura n.37 è possibile vedere, evidenziata in rosso la finestra di

cui alla richiesta di concessione edilizia, nella figura n.38 è invece possibile vedere la porta-finestra presente oggi:

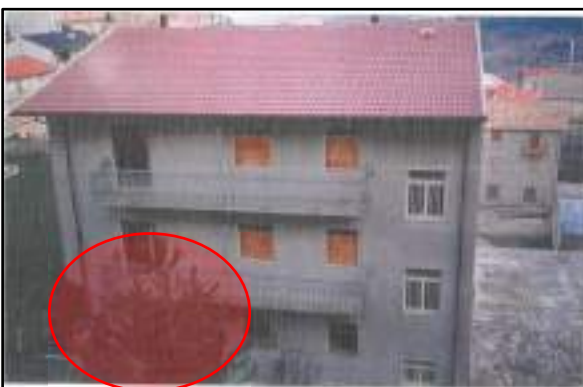
3. il prospetto ovest potrebbe essere stato modificato nuovamente, ma di ciò non v'è certezza, attraverso la realizzazione di una nuova porta – finestra in luogo dell'originaria finestra nel locale camera da letto; la presenza di tale difformità, si evincerebbe dall'esame della planimetria catastale allegata alla richiesta di condono edilizio, la quale non indica la presenza di una porta – finestra; l'assenza di una porta – finestra e, dunque, l'assenza della possibilità di uscire all'esterno lascerebbe intendere che il solaio, oggetto di discussione al precedente punto n.1, non fosse presente; purtroppo non è possibile evincere tale circostanza dalla documentazione fotografica consegnata con la richiesta di concessione edilizia in sanatoria; infatti, come si evince dalla seguente figura n.39, la vista della finestra o della porta – finestra è occultata dalla presenza di una alberatura (evidenziata in rosso); nella figura n.40 è invece possibile vedere la porta-finestra presente oggi:

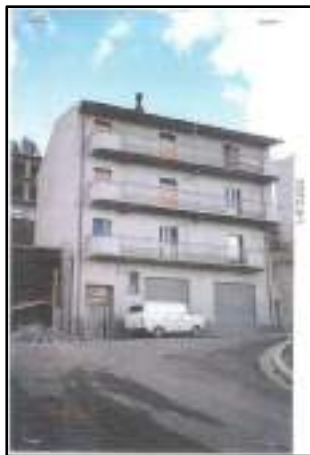
Fig.42

In detta perizia il tecnico incaricato riportava una descrizione dello stato di fatto del fabbricato e in sintesi dichiarava che alla data del 2/2/1995 *“il fabbricato oggetto della ... perizia sorge in San Giovanni in Fiore, Via Monte Masella, ed è riportato al N.C.E.U. alla partita n°6275 foglio di mappa n°82 particella n°626 sub 1 – 2 – 3 – 4. Allo stato è costituito da un piano terra, piano primo, piano secondo e terzo (mansarda) ed occupa un’area di mq 144 a piano terra e primo e mq 150 per il piano secondo e terzo (mansarda) ... ha struttura in c.a. con piani esistenti n°4 con fondazioni in travi rovesce continue incassate in terreno di buona consistenza e con telai trasversali e longitudinali collegati tra loro a livello del piano. I solai sono stati realizzati con travetti prefabbricati del tipo misto in c.a. e laterizi a nervature parallele. La muratura perimetrale per quanto riguarda il piano terra è stata realizzata in blocchi di cemento di sezione 20x20x40, mentre per i restanti piani è stata realizzata a cassa vuota con due pareti ed interposta camera d’aria di cui l’esterna in mattoni 21 fori e l’interna in mattoni 8 fori posti a coltella, insieme alle tramezzature interne, che delimitano l’appartamento a piano primo. Il piano secondo e terzo (mansarda) sono allo stato*

grezzo, privi di tramezzature interne e tutte quelle finiture che danno l'appartamento finito. Per esse, infatti, è stata realizzata la sola muratura perimetrale a cassa vuota. Il piano terra, destinato a deposito, con massetto in calcestruzzo cementizio, è stato già oggetto di domanda di condono prot.n°17239 pratica n°2385 del 29/11/1986 e quindi non è oggetto del presente condono". Il tecnico riportava anche n.2 fotografie dell'immobile, precisamente le seguenti:

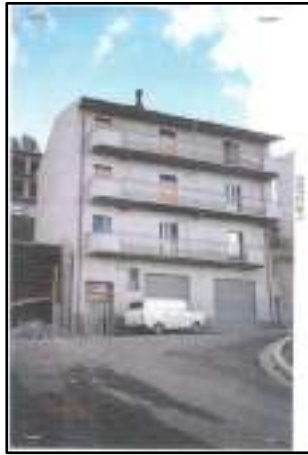
Fig.44

In detta perizia il tecnico incaricato riportava una descrizione dello stato di fatto del fabbricato e in sintesi dichiarava che alla data del 2/2/1995 *“il fabbricato oggetto della ... perizia sorge in San Giovanni in Fiore, Via Monte Masella, ed è riportato al N.C.E.U. alla partita n°6275 foglio di mappa n°82 particella n°626 sub 1 – 2 – 3 – 4. Alo stato è costituito da un piano terra, piano primo, piano secondo e terzo (mansarda) ed occupa un’area di mq 144 a piano terra e primo e mq 150 per il piano secondo e terzo (mansarda) ... ha struttura in c.a. con piani esistenti n°4 con fondazioni in travi rovesce continue incassate in terreno di buona consistenza e con telai trasversali e longitudinali collegati tra loro a livello del piano. I solai sono stati realizzati con travetti prefabbricati del tipo misto in c.a. e laterizi a nervature parallele. La muratura perimetrale per quanto riguarda il piano terra è stata realizzata in blocchi di cemento di sezione 20x20x40, mentre per i restanti piani è stata realizzata a cassa vuota con due pareti ed interposta camera d’aria di cui l’esterna in mattoni 21 fori e l’interna in mattoni 8 fori posti a coltella, insieme alle tramezzature interne, che delimitano l’appartamento a piano primo. Il piano secondo e terzo (mansarda) sono allo stato grezzo, privi di tramezzature interne e tutte quelle finiture che danno l’appartamento finito. Per esse, infatti, è stata realizzata la sola muratura perimetrale a cassa vuota. Il piano terra, destinato a deposito, con massetto in calcestruzzo cementizio, è stato già oggetto di domanda di condono prot.n°17239 pratica n°2385 del 29/11/1986 e quindi non è oggetto del presente condono”.* Il tecnico riportava anche n.2 fotografie dell’immobile, precisamente le seguenti:
