TRIBUNALE di COSENZA
SEZIONE ESECUZIONI IMMOBILIARI

Esecuzione Immobiliare n°158/2022 R.G.E.I.

Stima Immobili siti in Figline Vegliaturo (CS) alla Via Felice Gennasio snc ed in Aprigliano (CS) in località Contrada Spineto.

RAPPORTO PERITALE

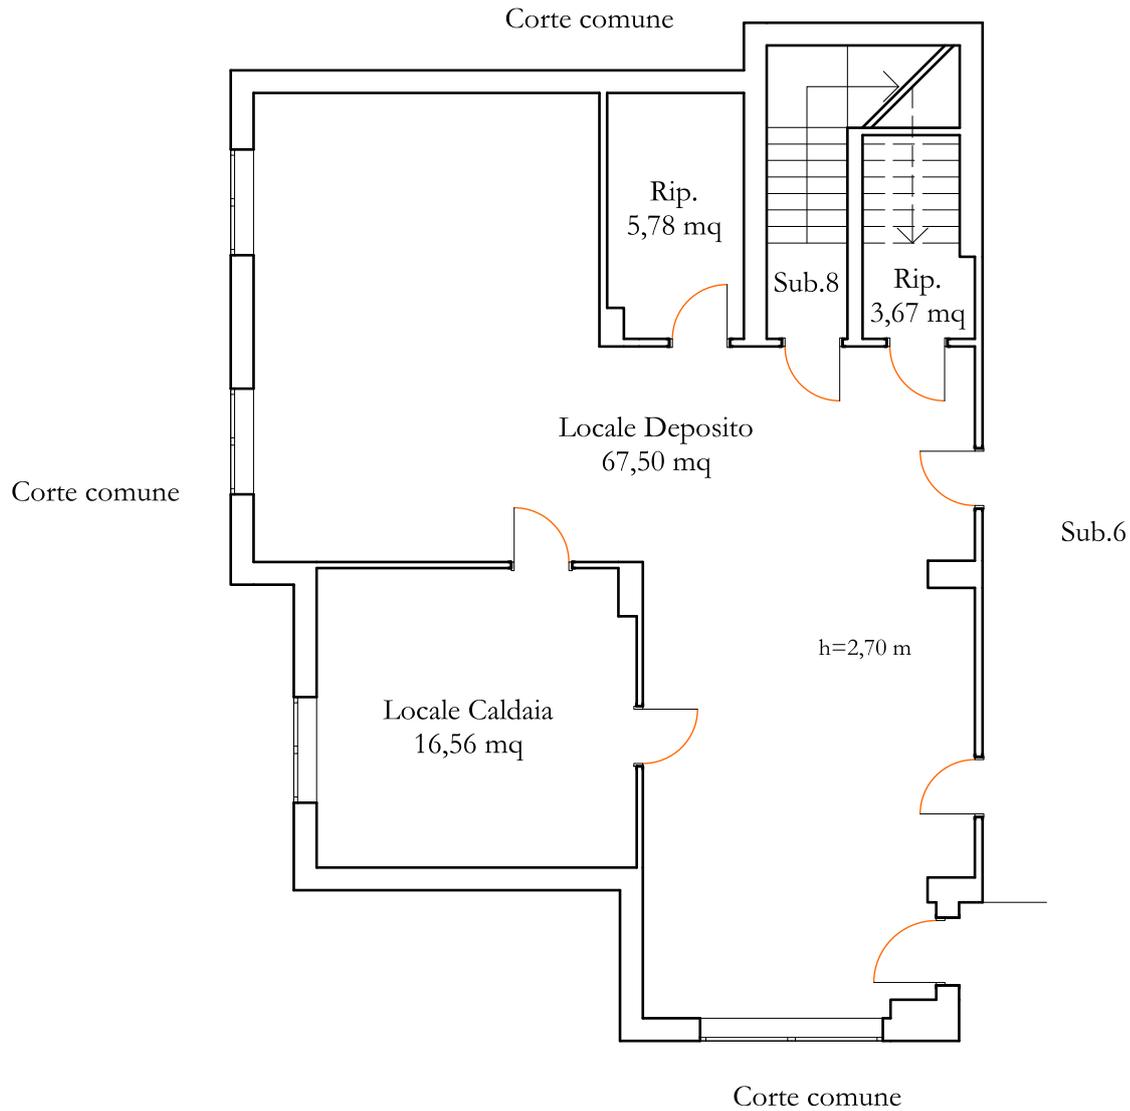
All.9.2

Superficie netta locale Deposito (Snd5):

Snd5=93,51 mq

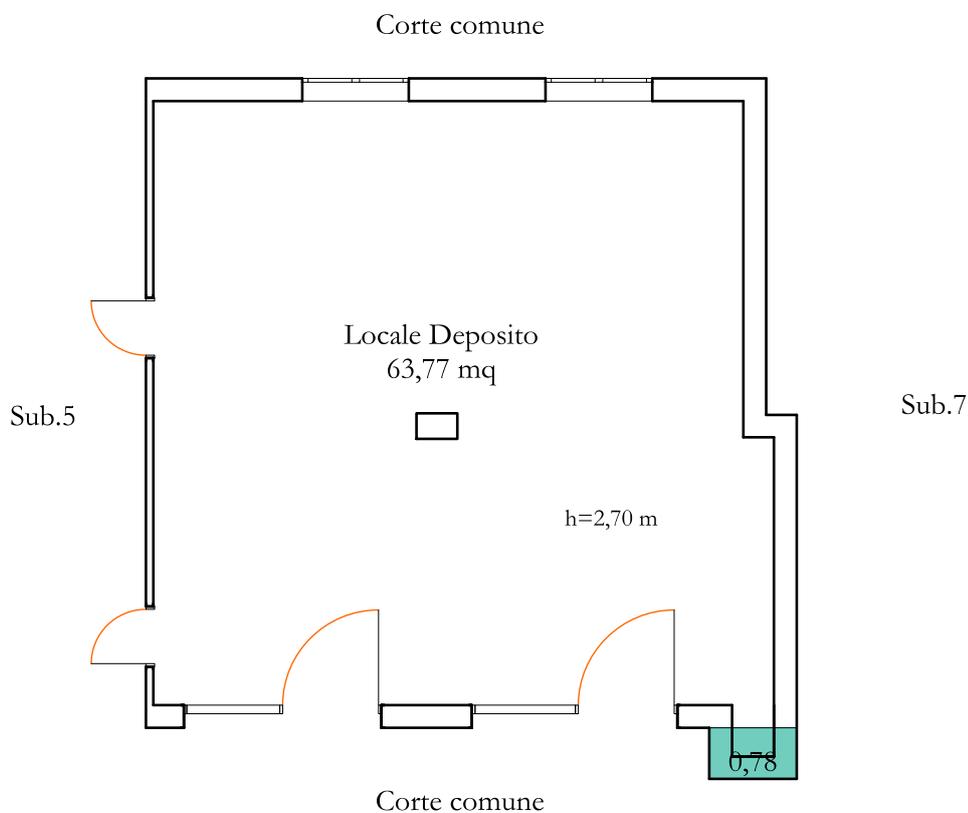
Opere realizzate senza autorizzazione ma sanabili

Superficie netta locale Deposito (Snd6):

Snd6=63,77 mq

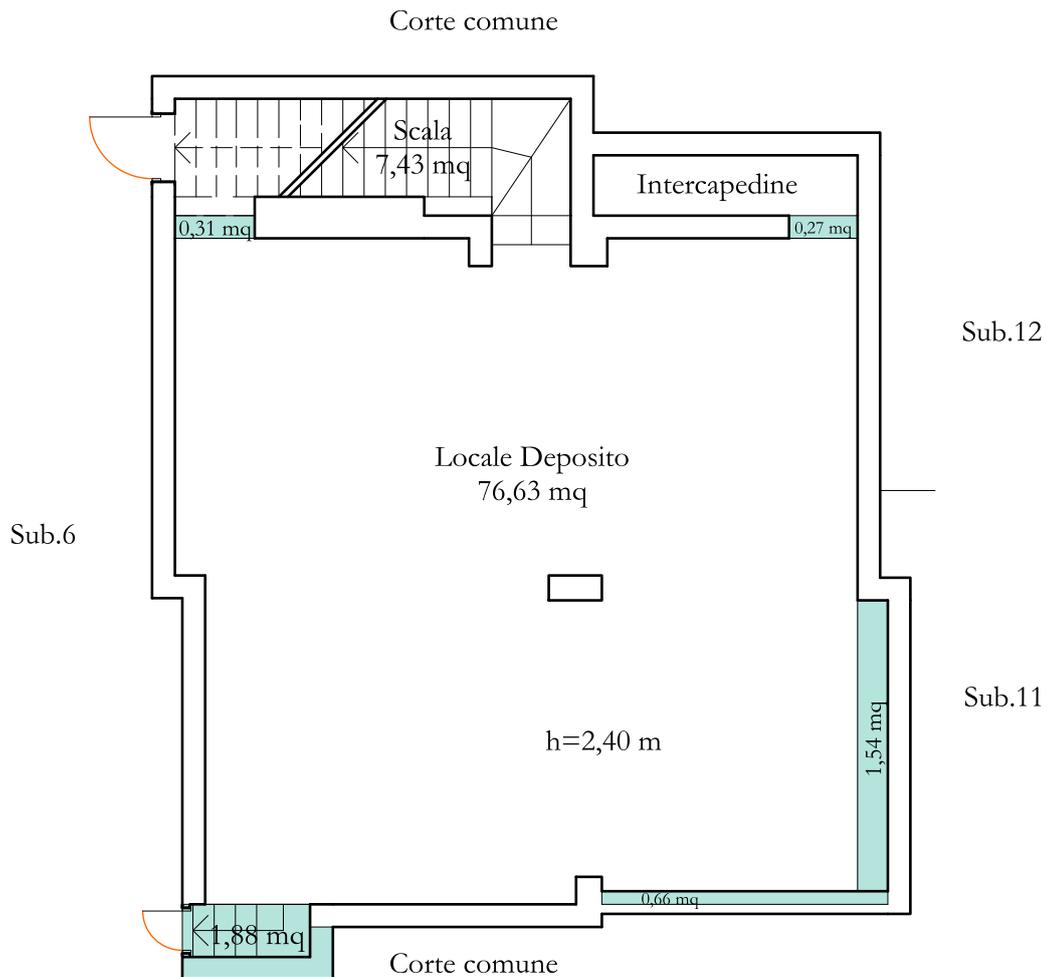
Opere realizzate
senza autorizzazione

Superficie netta locale Deposito (Snd7):

Snd7=84,06 mq

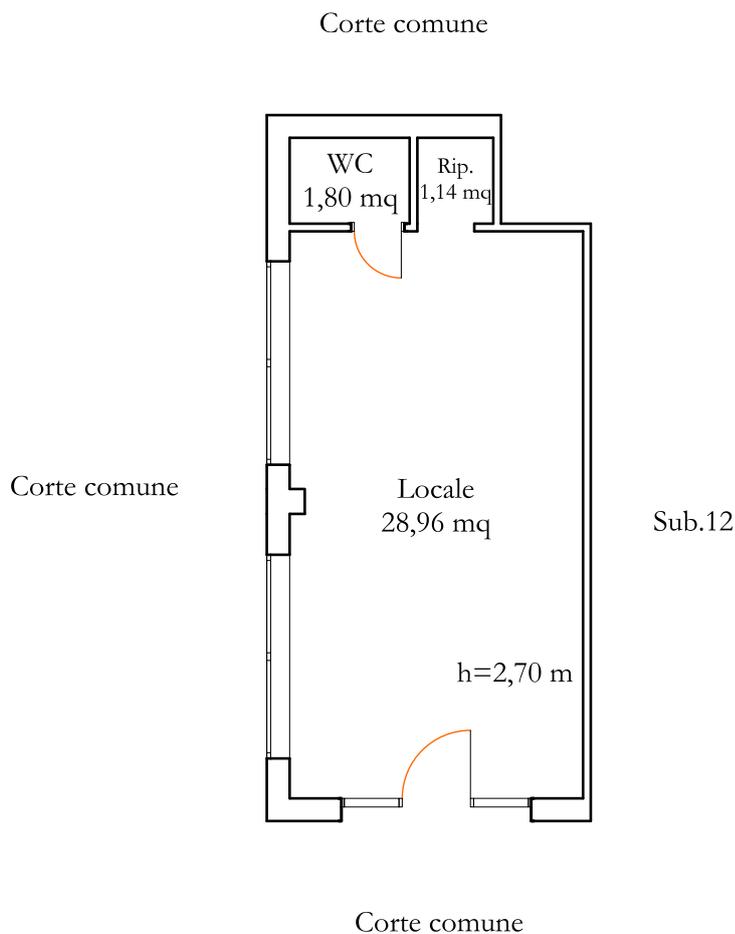
COMUNE DI FIGLINE VEGLIATURO - VIA FELICE GENNASIO SNC.
LOCALE COMMERCIALE - N.C.E.U. FG.4-P.LLA 1195-SUB.11

Superficie netta locale commerciale (Snc11):

Snc11=31,90 mq

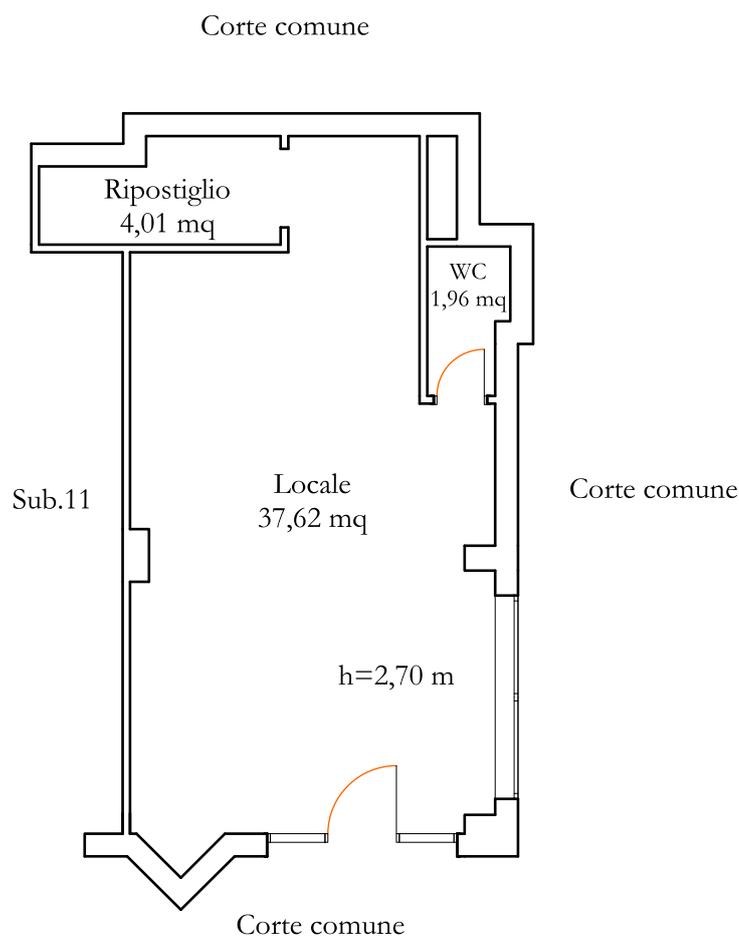
All.9.6

Superficie netta locale commerciale (Snc12):

Snc12=43,59 mq

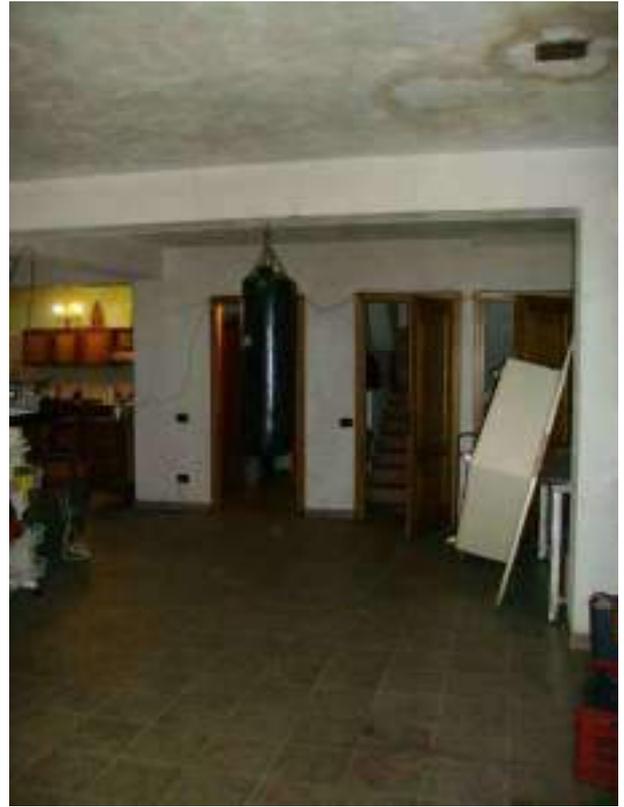
Foto 27

Si accede da piano terra attraverso un ingresso che è sia carrabile che pedonale (Foto n°1-2) che apre sulla corte ad uso comune (Foto n°3-4) che porta ad un porta in metallo al piano seminterrato (Foto n°27).

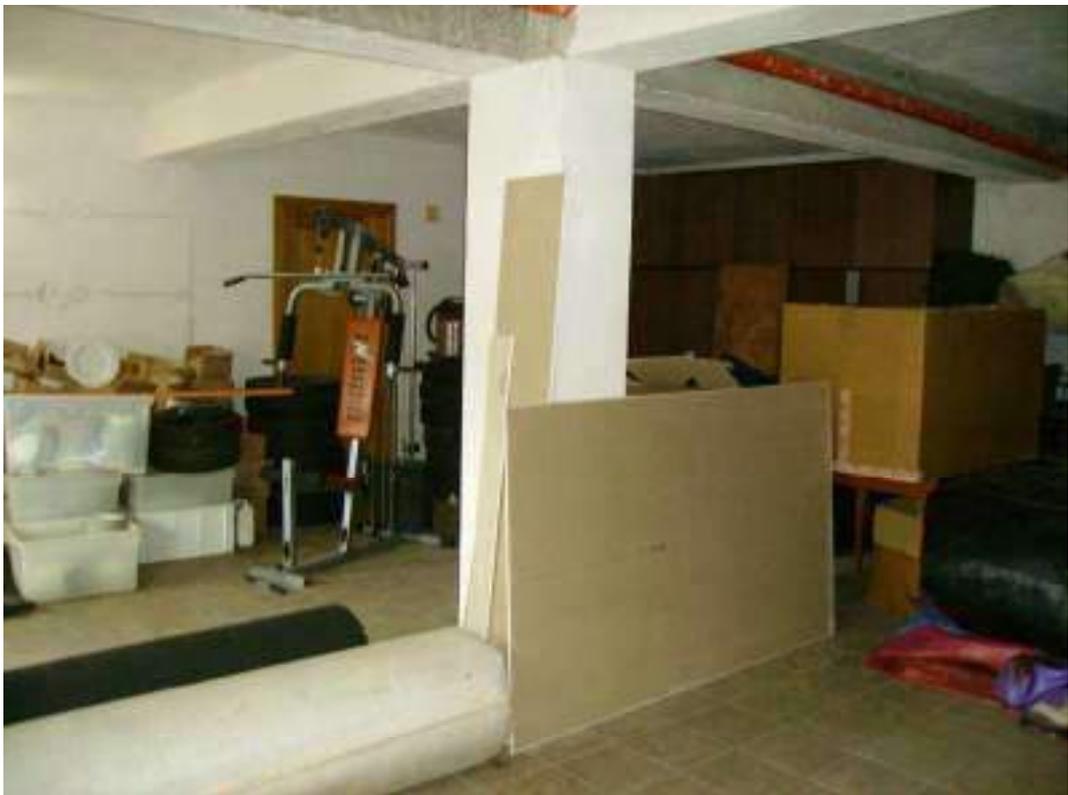
Foto 35

Si accede dall'esterno da piano terra attraverso un accesso che è sia carrabile che pedonale (Foto n°1-2) che apre su di una corte ad uso comune (Foto n°3-4) che porta, a sua volta, ad un doppio ingresso costituito da due porte in metallo (Foto n°35) al piano seminterrato.

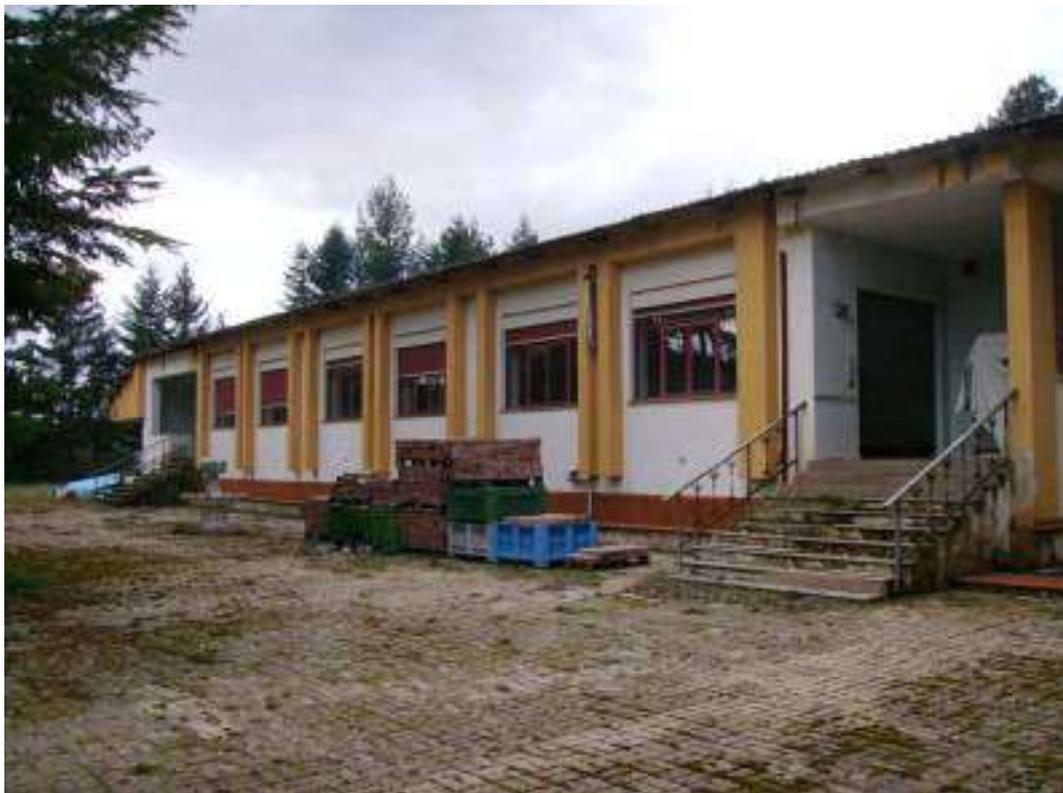
Foto 55

L'edificio succitato si sviluppa su due piani di cui uno seminterrato e uno fuori terra, con struttura in elevazione costituita da travi e pilastri in c.a., solai del tipo latero-cementizio e copertura con tetto a falde con strutture portanti costituite da travi in legno con manto di copertura in lamiera del tipo grecato (Foto n°55).
