# TRIBUNALE ORDINARIO DI COSENZA

*Procedimento esecutivo immobiliare:* **N. 46/2018**

### RELAZIONE DI CONSULENZA TECNICA D'UFFICIO

- ❖ Immobile sito in Montalto Uffugo (CS), località Lo Scalo, alla Via Malagodi n. 59 (ex civico n.29), composto da piano interrato, piano terra e piano primo con annessa corte esclusiva.

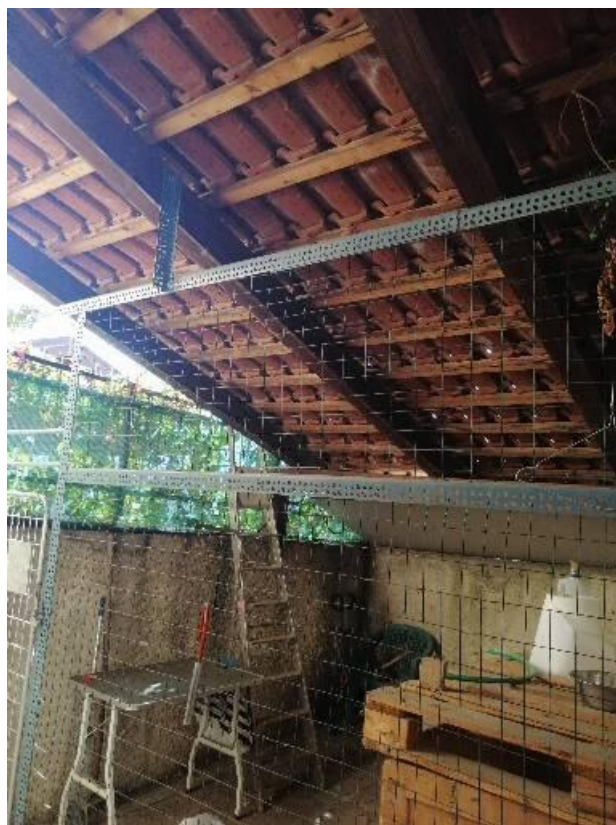
Come si può evincere dal confronto, al piano seminterrato stato attuale fronte sud, è stata realizzata una tettoia, con struttura portante in legno per la quale non esiste alcuna comunicazione o atto autorizzativo comunale.

Fotografia 8 – Tettoia abusiva

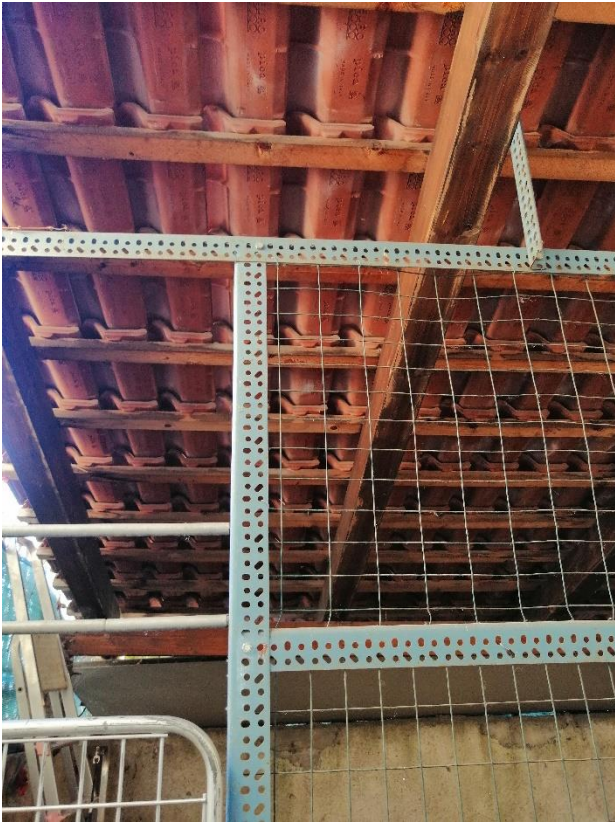
*Fotografia 9 – Tettoia abusiva*
