TRIBUNALE DI COSENZA

Esecuzioni Immobiliari

Relazione di Stima
Pubblicazione su internet

Immobili piena proprietà - Fabbricati

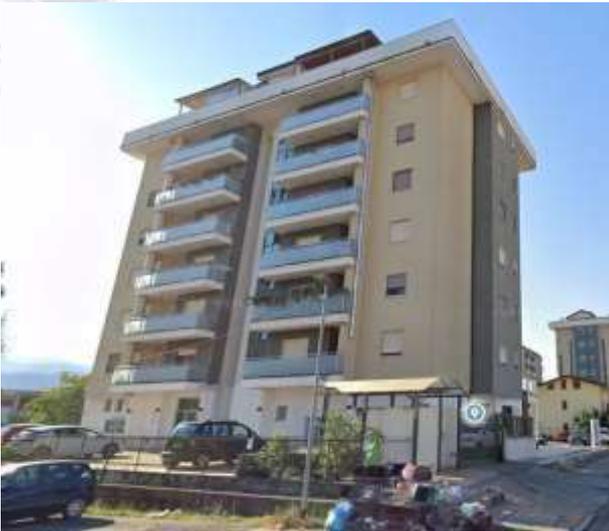
foto 1 – Vista prospettica fabbricato lato SUD

L'edificio all'interno del quale sono ubicati gli immobili da valutare, avente 6 piani f.t. e n.1 piano seminterrato, con facciate rifinite ad intonaco tinteggiato e serramenti esterni con

tapparelle, è realizzato con intelaiatura portante di travi e pilastri in cemento armato e con solai laterocementizi, è situato in zona centrale prettamente residenziale e commerciale e si presenta, nel suo complesso, in buono stato di manutenzione.

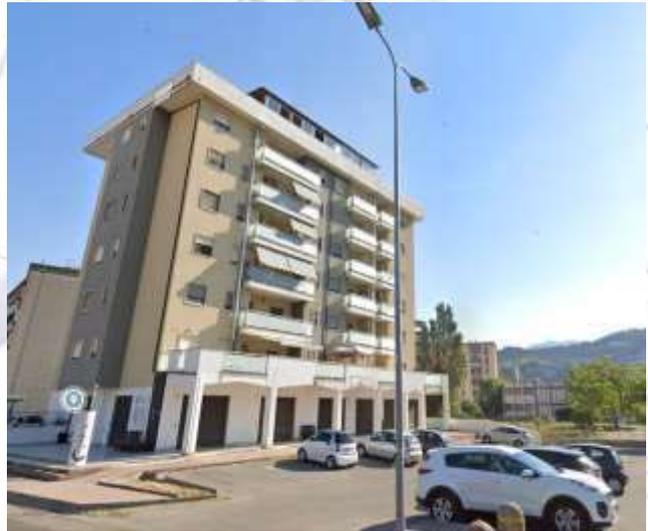
foto 2 – Vista prospettica fabbricato lato NORD

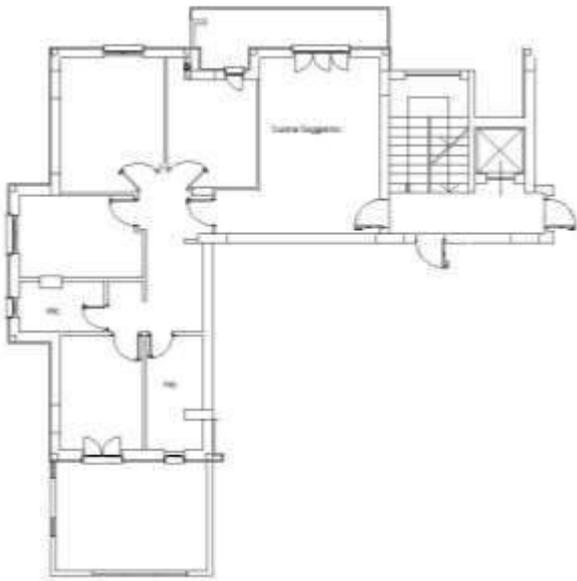
Planimetria Catastale piano P1 sub 2 - Ufficio Catasto di [REDACTED]

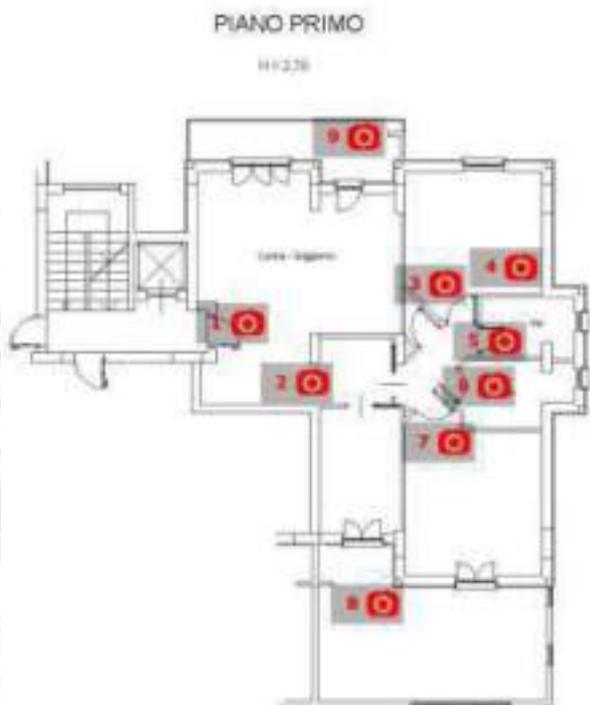
Planimetria Catastale piano P1 sub 4 - Ufficio Catasto di [REDACTED]

L'immobile, posizionato al piano primo del fabbricato suddetto adibito a civile abitazione e confinante ad ovest con la strada via popilia, a nord a sud e ad est con area parcheggio, è risultato, dalla visita effettuata, essere in buono stato di manutenzione anche se nella stanza lato nord (vedi foto n.3 e n.4) è stata rilevata una macchia di umidità, con relativo scrostamento di intonaco, dal muro confinante con il bagno, molto probabilmente dovuta ad una perdita di acqua causata dalla rottura di qualche tubo.

Da quanto sopra specificato, l'immobile risulta **conforme**, sia da un punto di vista catastale che urbanistico.

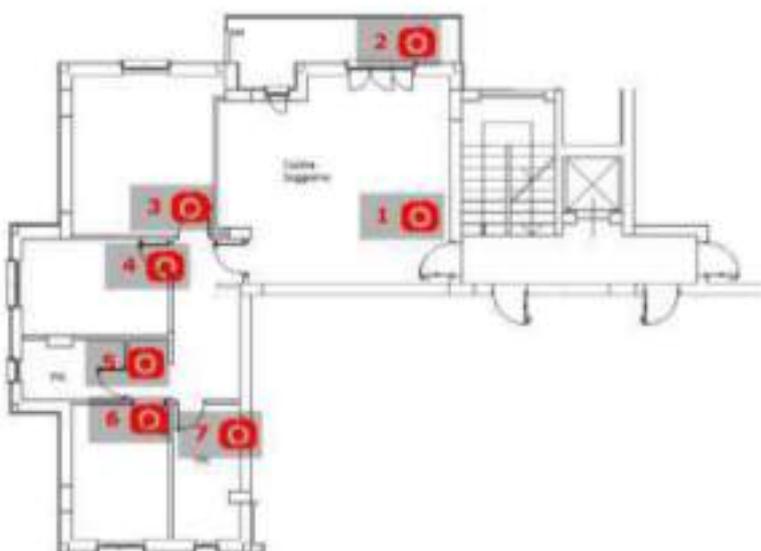
Planimetria Catastale piano P6 sub 20
- Ufficio Catasto di [REDACTED]

Da quanto sopra specificato, l'immobile risulta **conforme**, sia da un punto di vista catastale che urbanistico.

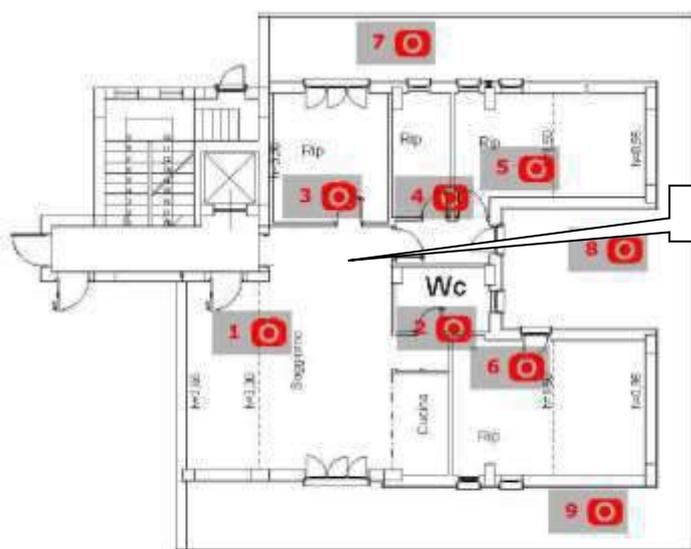
diversa distribuzione spazi

Planimetria aggiornata dello stato dei luoghi dopo visita di sopralluogo

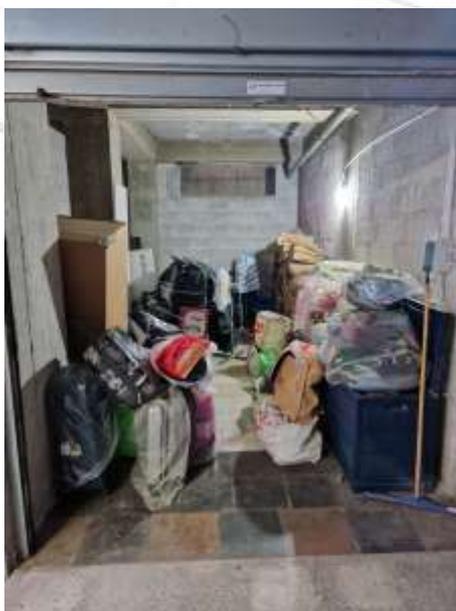
Planimetria Catastale piano S1 sub 28 - Ufficio Catasto di

L'immobile è adibito a magazzino deposito, con partizioni in blocchi di cemento e saracinesca in lamiera ondulata
