Relazione di Consulenza Tecnica d'Ufficio

CTU: Ing. Luca Covelli

Causa civile n. 119/2016 R.G.E.I.

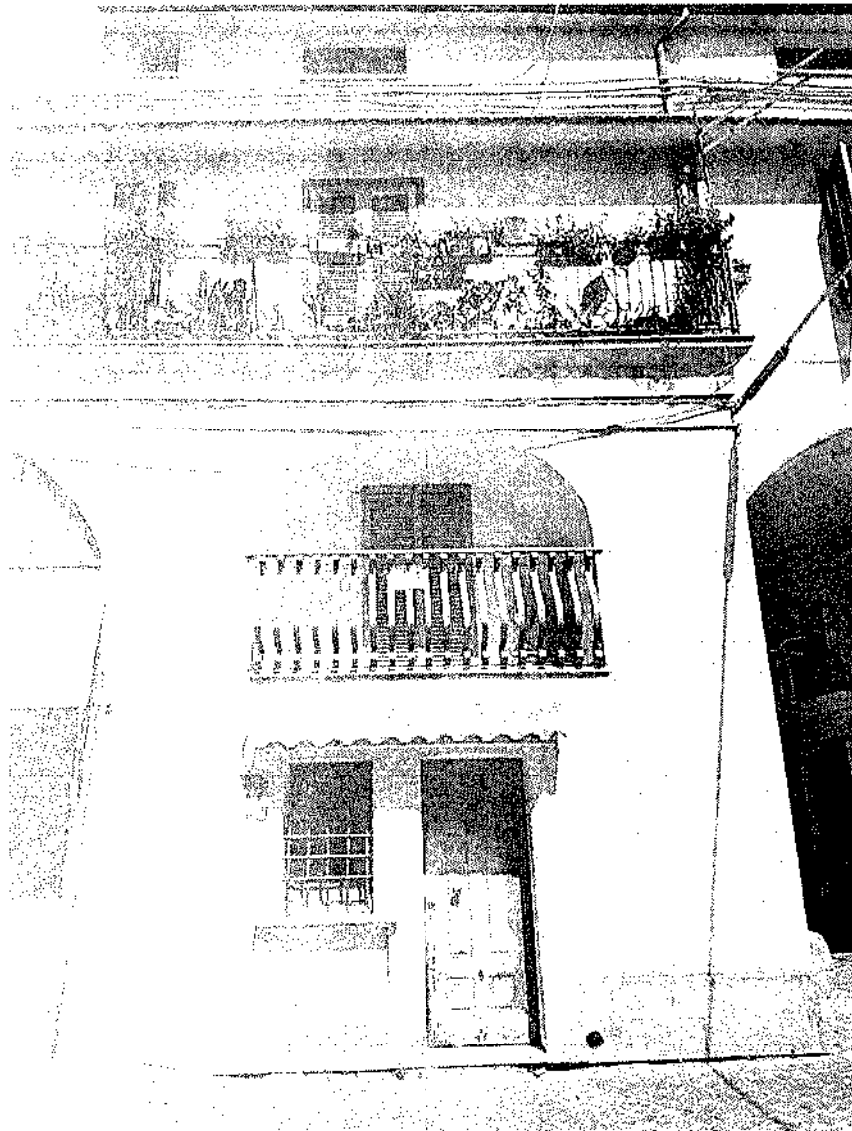
Figura 4 - Ingresso lato ovest

L'intero immobile non è dotato di nessun cancello di entrata e di nessun muro di cinta, ma risulta in linea con altri immobili, con cui condivide due lati perimetrali (figura 4). Come è possibile osservare, l'immobile esternamente si trova in discrete condizioni di mantenimento, fatta eccezione per il portone di ingresso, reso vetusto dalle condizioni climatiche cui è sottoposto ciclicamente con le stagioni.
