TRIBUNALE CIVILE DI COSENZA
UFFICIO ESECUZIONI IMMOBILIARI

RELAZIONE DELLA CONSULENZA TECNICA DI UFFICIO
INTEGRAZIONE

PROCEDURA N. 150/2012

Planimetria dell'immobile situato nel Comune di COSENZA Via ABATE SALFI N°40

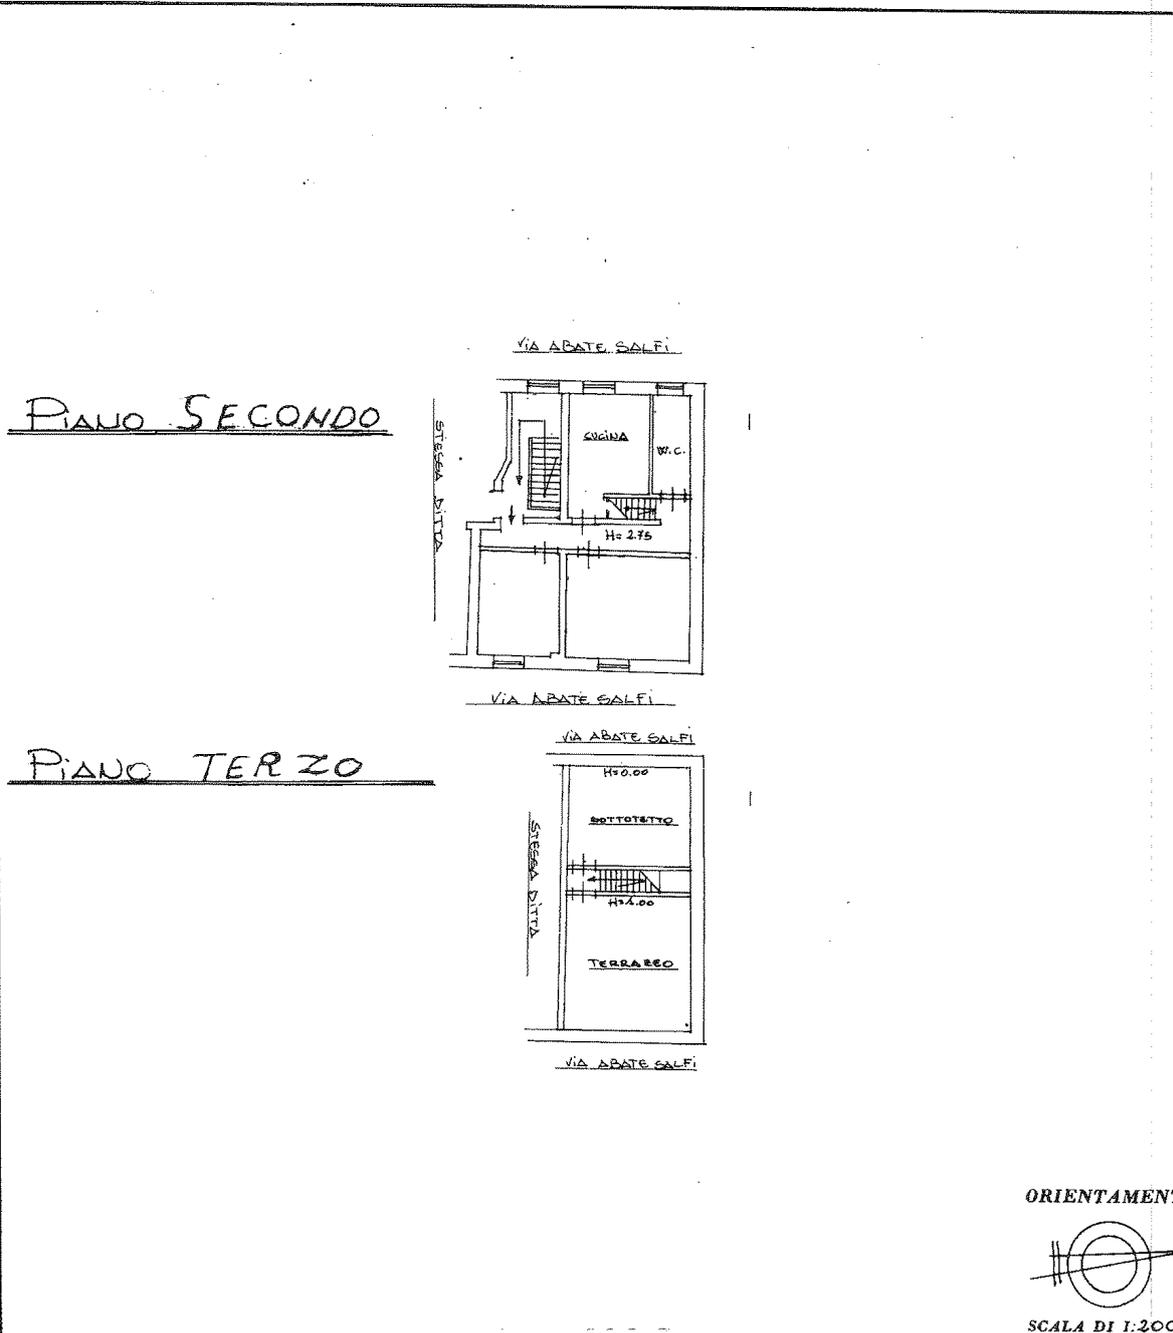
Dall'esito dei sopralluoghi effettuati, il sottoscritto ha potuto verificare e confermare la difformità della distribuzione degli spazi interni rispetto a quanto riportato nella "Planimetria Catastale" in atti e risalente al 03/07/1987 (Allegato N. 3). Infatti, sulla parete Ovest, l'appartamento risulta collegato attraverso un'apertura (realizzata su muro portante) ad una unità immobiliare del fabbricato adiacente e situato in Via

“MESSER D'ANDREA”. La suddetta apertura non risulta riportata nella planimetria catastale dell'unità immobiliare. Anche un tramezzo, che separava il corridoio da uno dei vani risulta in realtà rimosso. Le restanti superfici e la relativa distribuzione degli spazi interni coincidono con quelle risultanti dalle “Planimetrie Catastali” in atti. A tal proposito si rimanda alla “Documentazione Fotografica” (Allegato N. 5).

Il sottoscritto quantifica in via sommaria il costo per l'aggiornamento della “Planimetria Catastale”, limitatamente alla sola procedura DOCFA, in Euro 750.00 (settecentocinquanta) oltre I.V.A. ed oneri previdenziali previsti per Legge. La suddetta stima sarà eventualmente aggiornata solo al completamento della procedura DOCFA.
