TRIBUNALE ORDINARIO DI COSENZA
UFFICIO ESECUZIONI IMMOBILIARI

Procedura Esecutiva Immobiliare Nr. 176/2021
del Registro Generale Esecuzioni
promossa da [REDACTED]
in danno di [REDACTED]

Relazione di stima

4.1 abitazione in villini sita nel Comune di Mendicino (CS), catastalmente censita nel N.C.E.U. del suddetto Comune al **foglio di mappa n. 7, particella 583 subalterno 3 graffate:**

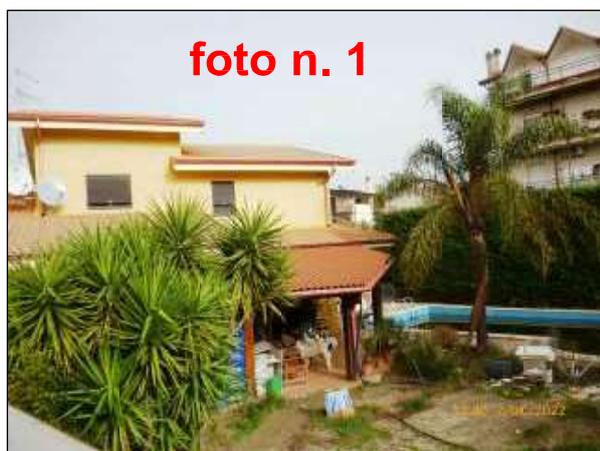
foto n. 1

- ingresso esterno con portoncino blindato dal giardino (cfr. All. 6, foto n. 1);
- soggiorno (cfr. All. 6, foto n. 14);
- scala interna d'accesso al piano seminterrato (cfr. All. 6, foto nn. 22 e 23);
- cucina (cfr. All. 6, foto nn. 15 ÷ 17);
- patio coperto finestrato (cfr. All. 6, foto n. 5);
- bagno con attiguo ripostiglio (cfr. All. 6, foto n. 18 e n.22);
- balcone esterno con angolo servizi (cfr. All. 6, foto n. 23);
- scala interna d'accesso al piano superiore (cfr. All. 6, foto n. 25).

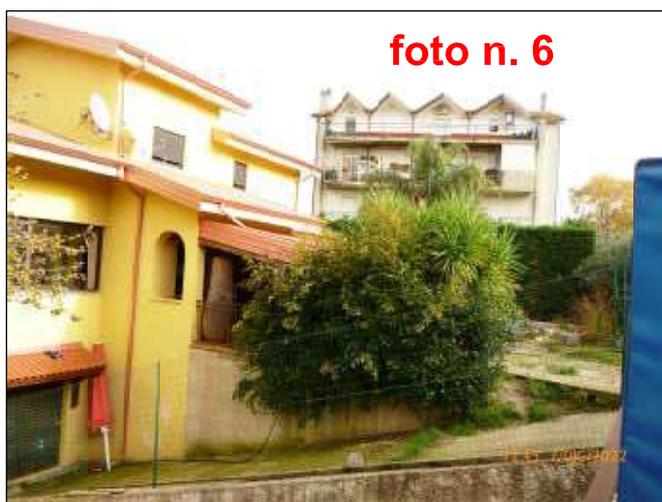
foto n. 6

- ingresso interno dal piano terra mediante scala (cfr. All. 6, foto n. 36) ed ingresso esterno carrabile dalla strada condominiale (cfr. All. 6, foto n. 6);
- bagno con attiguo deposito nel sottoscala (cfr. All. 6, foto n. 40);

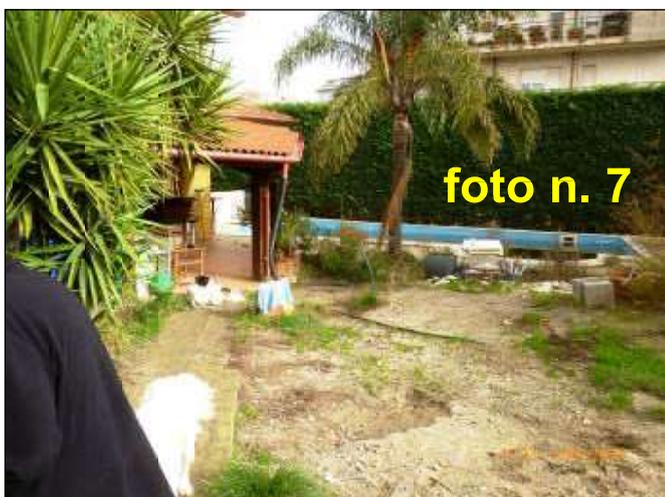
foto n. 7

4.4.3) una piscina con relativo locale tecnico che nella maggiore consistenza insiste sulla proprietà della debitore esecutato e che deborda nella minore consistenza nella proprietà contigua (*cf.* All. 6, foto nn. 7 ÷ 10).

Per tali opere abusive non è stata rinvenuta alcuna domanda di condono ma esiste per esse la possibilità del conseguimento del titolo in sanatoria in base alla Legge regionale della Calabria del 11 agosto 2010, n. 21 e del Piano Casa contenuto nella Legge regionale della Calabria n. 23 del 7 luglio 2022 che consente che consente aumenti volumetrici fino al 20% e il recupero dei sottotetti. I costi per il conseguimento dei titoli in sanatoria verranno specificati nel successivo paragrafo 4.9

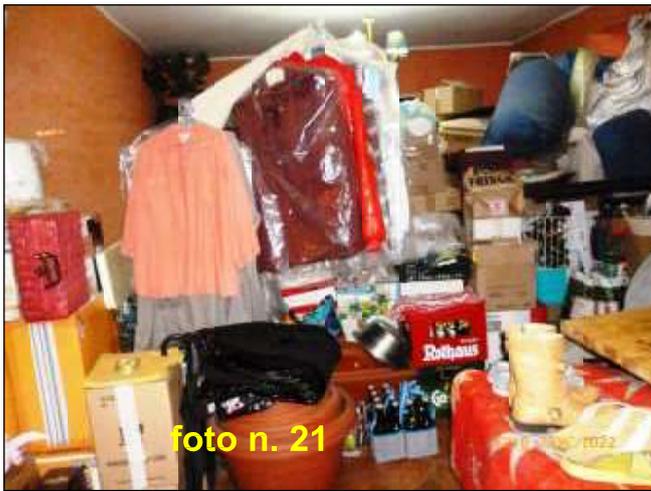
foto n. 21

Il soggiorno era adibito a deposito alla data del sopralluogo peritale (cfr. All. 6, foto n. 21, 25 e 35).

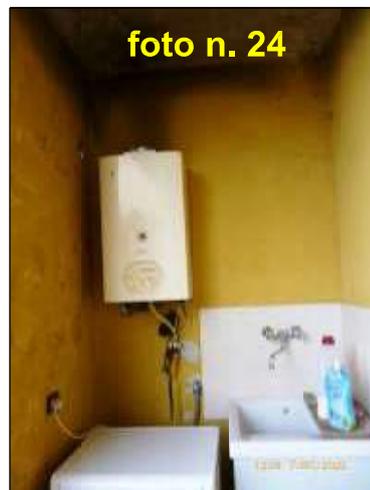
foto n. 24

- pavimenti ceramici nella veranda e nei balconi;
- infissi interni in legno;
- infissi esterni in legno con tapparelle avvolgibili;
- infissi esterni in alluminio (vetrata al piano seminterrato e nel patio al piano terra);
- portoncino d'ingresso metallico blindato;
- bagni provvisti di apparecchiature igienico – sanitarie;
- rivestimenti murali in ceramica (bagni e cucina);
- soffitti e pareti tinteggiati con stucco veneziano;
- impianto idrico autonomo;
- impianto elettrico, citofonico e d'allarme in discreto stato di conservazione e manutenzione;
- impianto di riscaldamento autonomo (cfr. All. 6, foto n. 24).

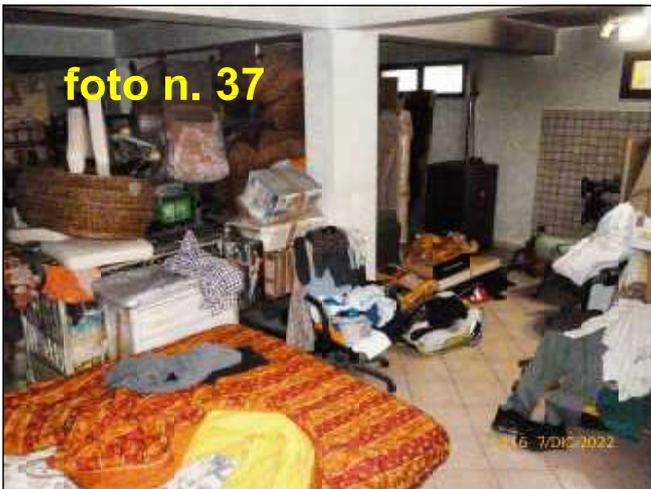
- taverna con angolo cottura (cfr. All. 6, foto n. 37 ÷ 39) adibita a deposito alla data del sopralluogo peritale.
