PROCEDURA N. 186/2011 R.G.E.

TRIBUNALE CIVILE DI COSENZA
SEZIONE ESECUZIONI IMMOBILIARI

CONSULENZA TECNICA PER L'ACCERTAMENTO E LA STIMA DEI BENI
IMMOBILI RIENTRANTI NELLA PROCEDURA ESPROPRIATIVA N. 186/2011

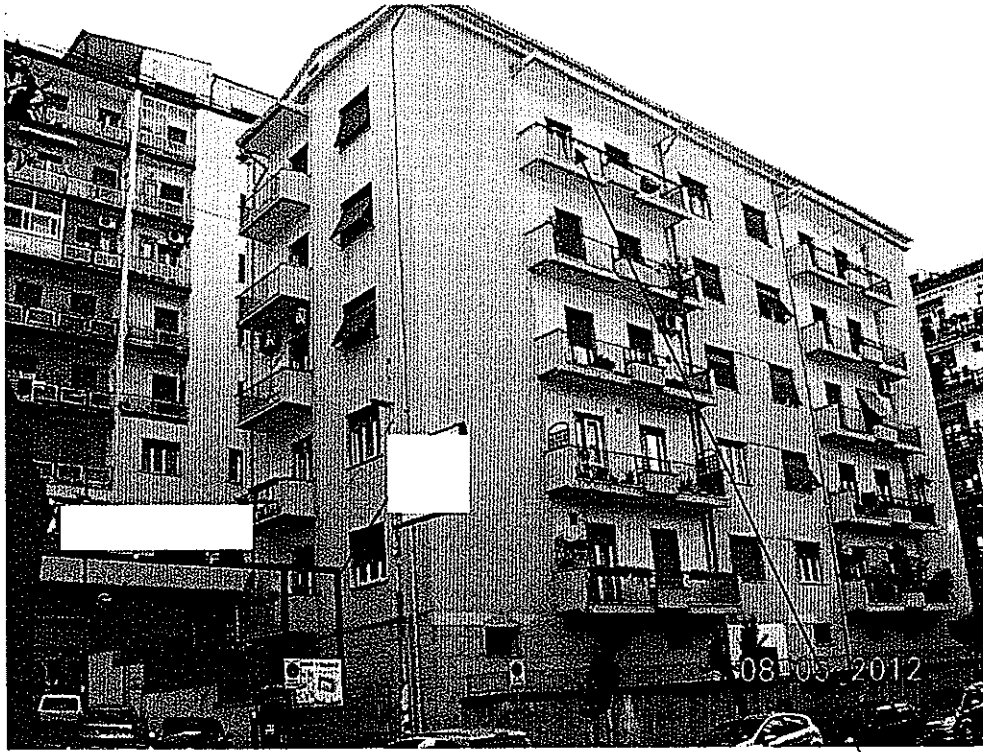
FOTO N. 01 FABBRICATO IN COSENZA VIA PASQUALE ROSSI 35 (APPARTAMENTO)

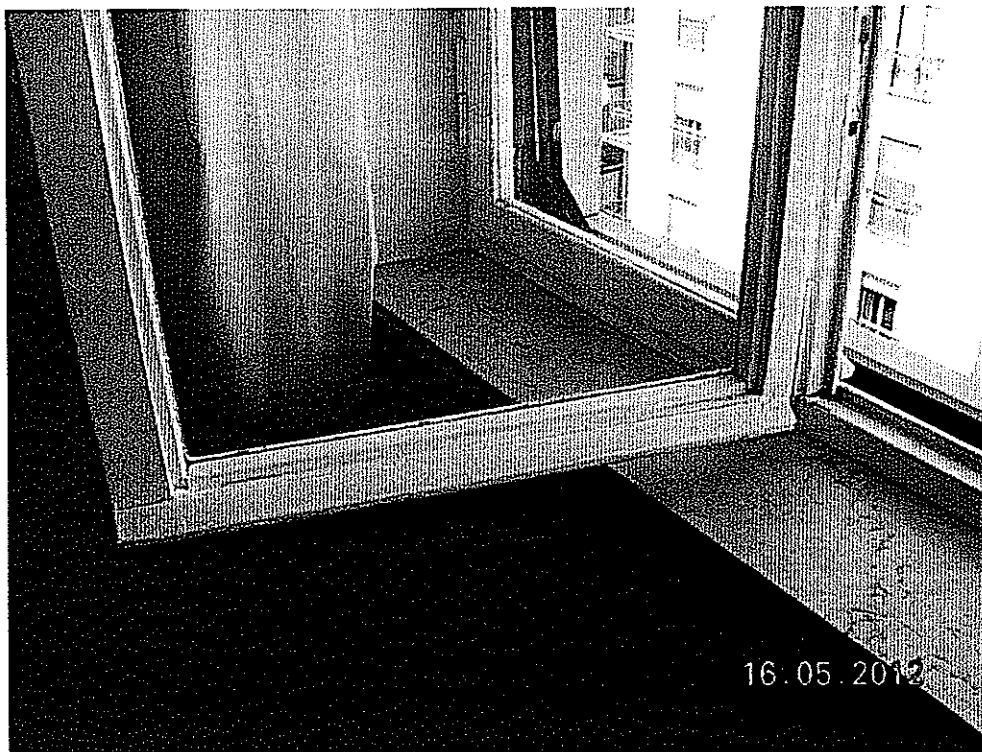
FOTO N. 10 INFISSO ESTERNO IN FERRO

della costruzione e pertanto alcune opere su impianti, infissi e quant'altro andrebbero comunque effettuati ai fini dell'adeguamento sul risparmio energetico e sulla sicurezza elettrica. Il locale cantina (CFR. ALLEGATO 01 planimetria catastale P. 5) è pavimentato e intonacato nonché provvisto di serramento. (CFR. ALLEGATO 02 FOTO 13).

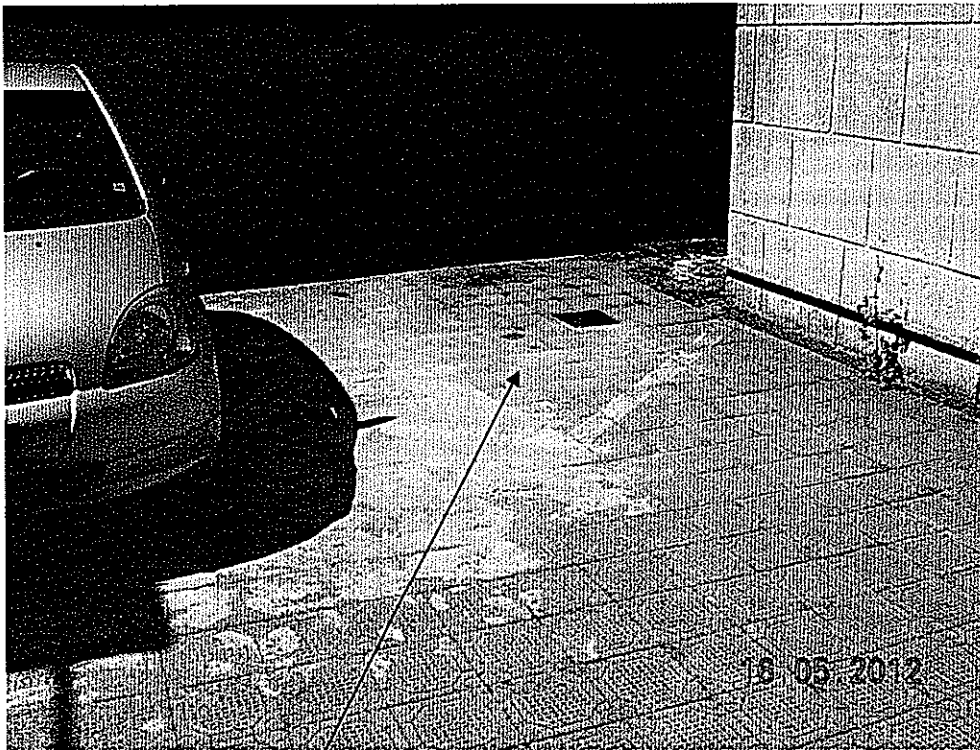
FOTO N. 14 POSTO AUTO SCOPERTO

La superficie lorda dell'appartamento è pari a circa 134.90 (calpestabile circa mq 117.50) oltre 18.30 mq di balconi. Il locale cantina è posto al piano terra con accesso dal corridoio condominiale e ha una superficie di mq 8.16 mq. E' presente, nella corte esterna recintata, un posto auto assegnato ma non identificato catastalmente (CFR. ALL. 02 FOTO14)

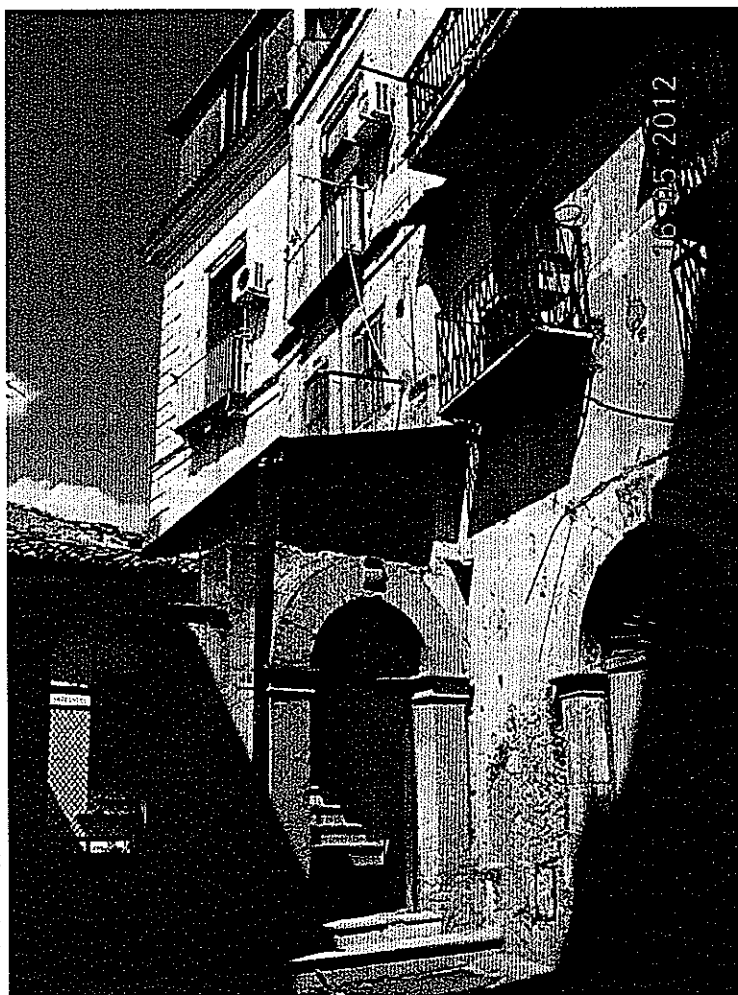
FOTO N. 01 INGRESSO FABBRICATO IN COSENZA CENTRO STORICO S. LUCIA

avviene tramite il vano scale su Via Santa Lucia (CFR. ALL 04 foto n. 01). L'appartamento oggetto del pignoramento è posto al piano 1° e, a seguito di un progetto di ristrutturazione DIA del 22.12.2004 presentato dai debitori eseguiti [REDACTED] e [REDACTED] tutori del figlio minore [REDACTED], sono state eseguite opere di demolizione della pavimentazione del sottofondo e dell'assito dei solai lasciando a nudo le travi in legno dei solai (CFR. ALLEGATO N. 04 foto n. 07-08-09) alcune delle quali interessate probabilmente da un vecchio incendio. Sono stati rimossi gli impianti e i servizi igienici tale da rendere allo stato attuale l'immobile completamente inagibile e impraticabile.
