# TRIBUNALE DI COSENZA

**Esecuzione immobiliare n. 307/2014 R.G.E.**

### CONSULENZA TECNICA D'UFFICIO

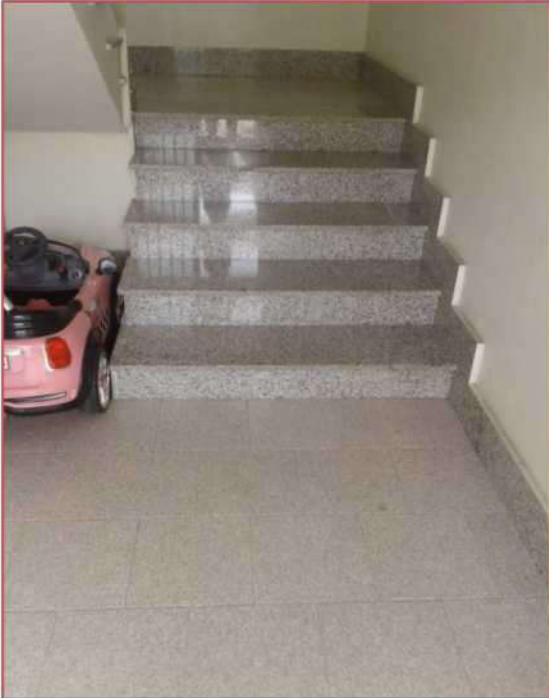
Foto n.1 – vano scale di accesso all'appartamento

All'appartamento pignorato, posto al secondo piano, si accede attraverso un vano scale in comune con l'appartamento posto al terzo piano; le rampe sono rivestite con lastre di granito grigio levigate, in ottime condizioni di manutenzione (Vd. foto n.1)

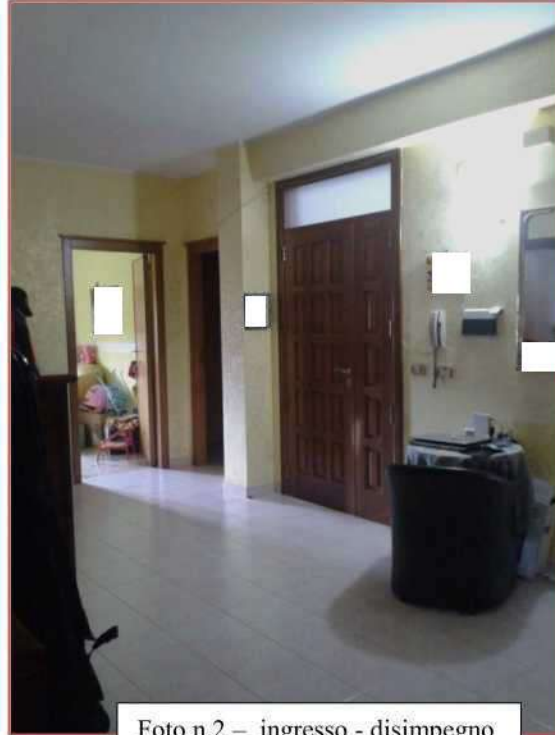
Foto n.2 – ingresso - disimpegno

- ingresso-disimpegno, della superficie utile netta calpestabile di 22,31 m<sup>2</sup> (Vd.foto n.2);
- cucina-tinello, della superficie utile netta calpestabile di 30,75 m<sup>2</sup> (Vd.foto n.3 e n.4);

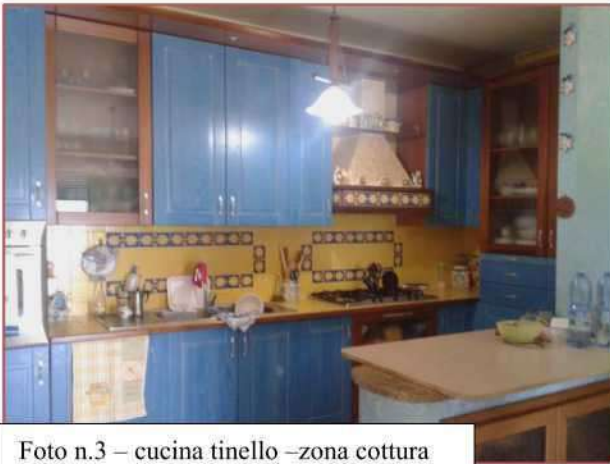
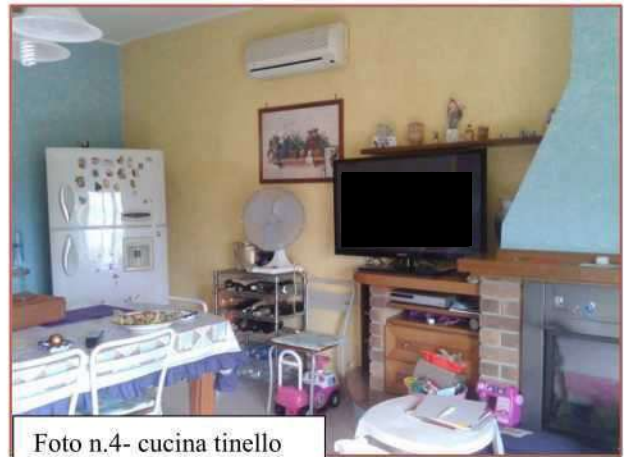
Foto n.3 – cucina tinello –zona cottura

Foto n.4- cucina tinello

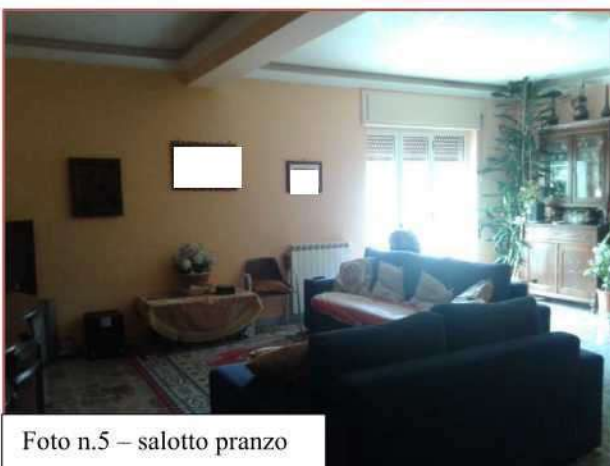
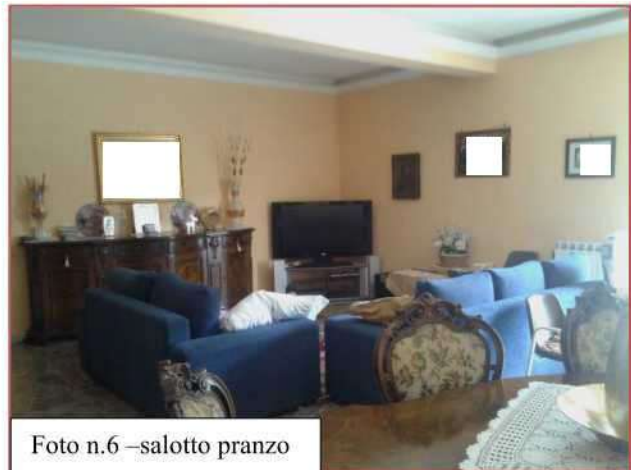
Foto n.5 – salotto pranzo

- salotto-pranzo, della superficie utile netta calpestabile di 31,17 m<sup>2</sup> (Vd.foto n.5 e n.6);
- camera da letto matrimoniale, della superficie utile netta calpestabile di 23,50 m<sup>2</sup> (Vd.foto n.7 e n.8);

Foto n.6 –salotto pranzo

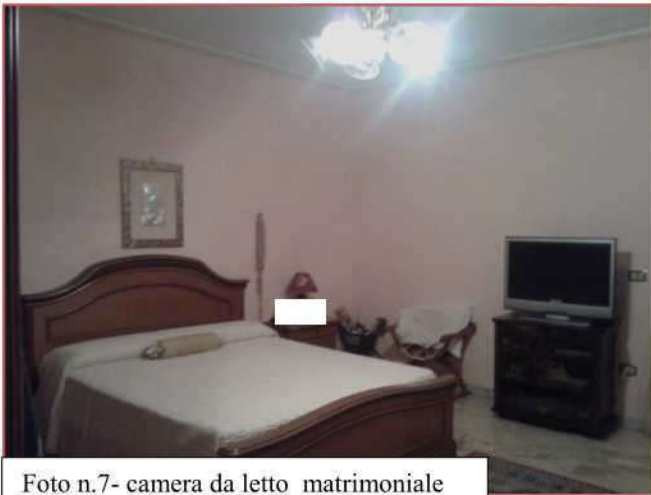
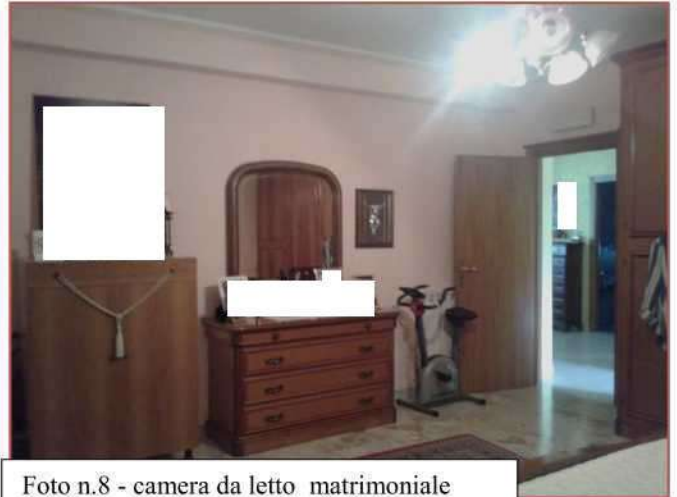
Foto n.7- camera da letto matrimoniale

Foto n.8 - camera da letto matrimoniale

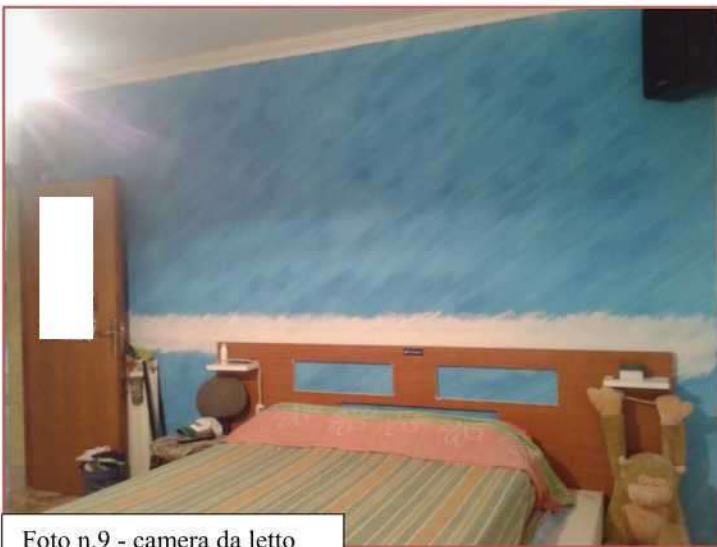
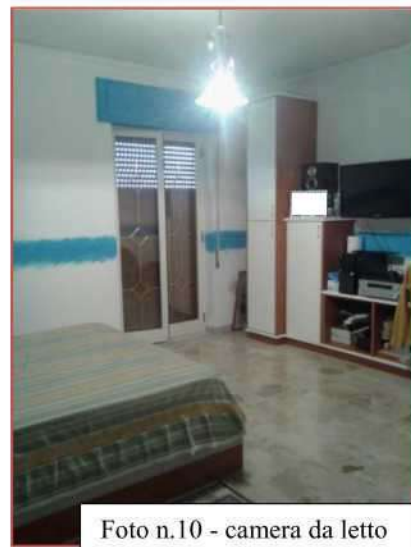
Foto n.9 - camera da letto

- camera da letto, della superficie utile netta calpestabile di 18,70 m<sup>2</sup> (Vd.foto n.9 e n.10);
- vano soggiorno, della superficie utile netta calpestabile di 10,53 m<sup>2</sup> (Vd.foto n.11 e n.12);

Foto n.10 - camera da letto

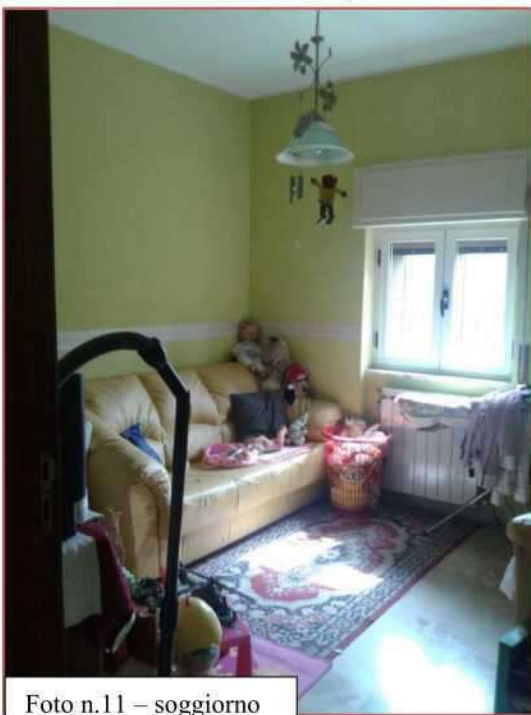
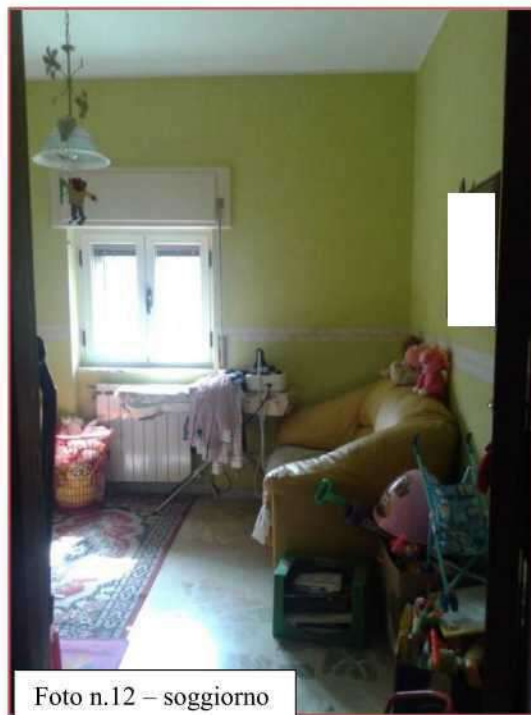
Foto n.11 – soggiorno

Foto n.12 – soggiorno

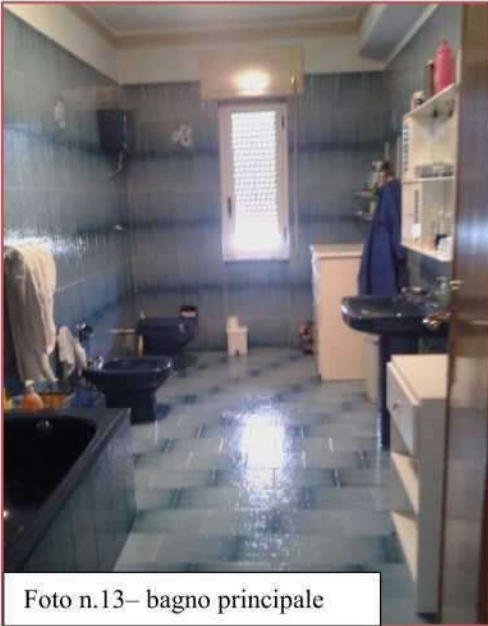
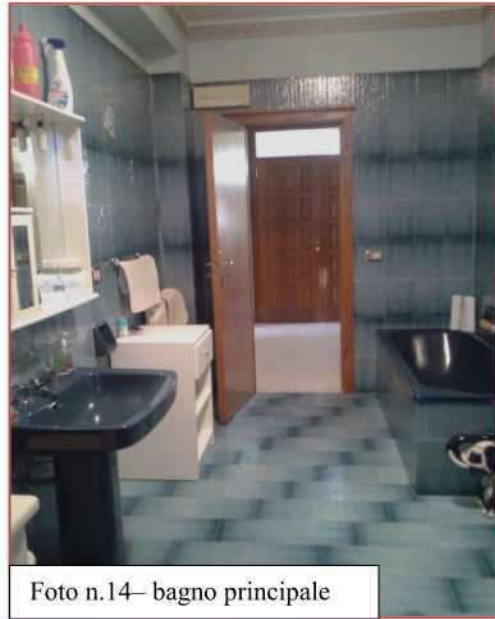
Foto n.13- bagno principale

- bagno principale, della superficie utile netta di 9,35 m<sup>2</sup> (Vd.foto n.13 e n.14);
- bagno di servizio, della superficie utile netta di 5,03 m<sup>2</sup> (Vd.foto n.15 e n.16);

Foto n.14- bagno principale

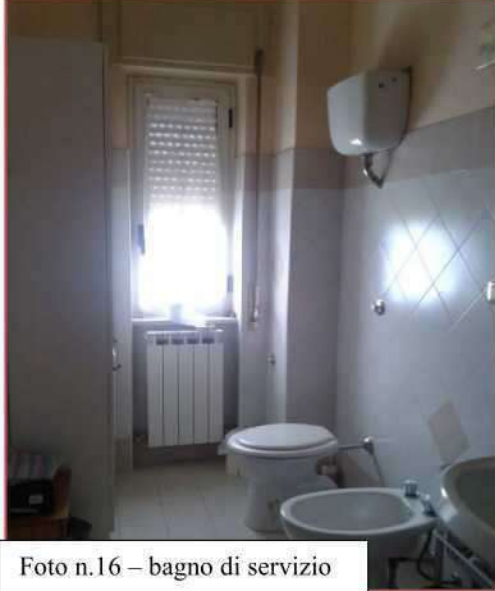
Foto n.15- bagno di servizio

Foto n.16 - bagno di servizio

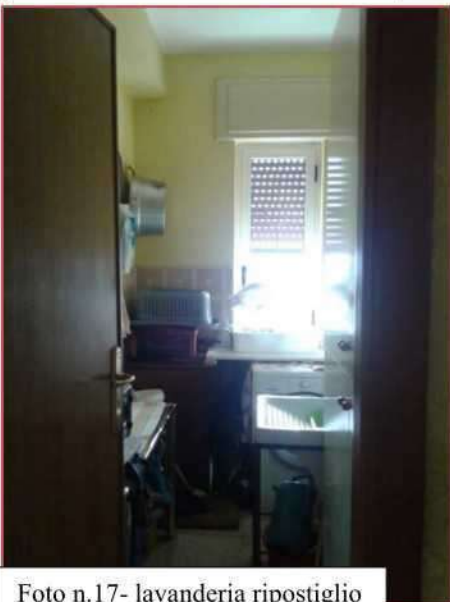
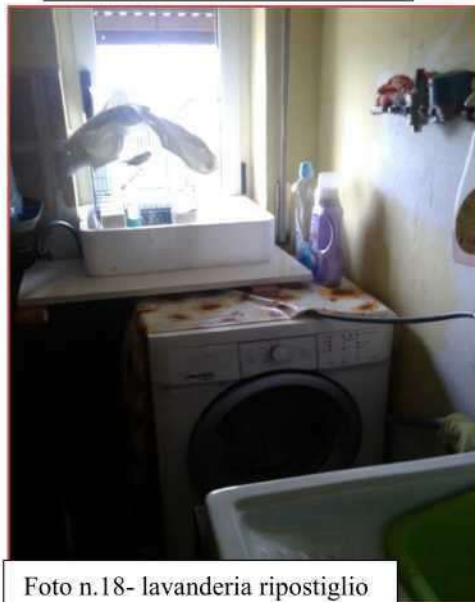
Foto n.17- lavanderia ripostiglio

- lavanderia-ripostiglio, della superficie utile netta calpestabile di 3,68 m<sup>2</sup> (Vd.foto n.17e n.18);

Foto n.18- lavanderia ripostiglio

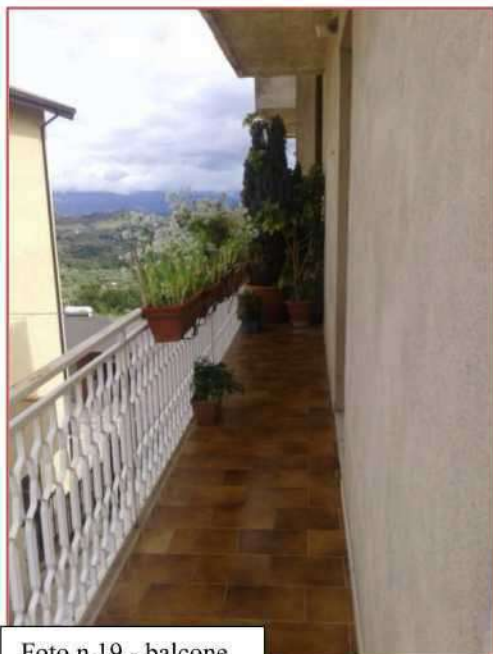
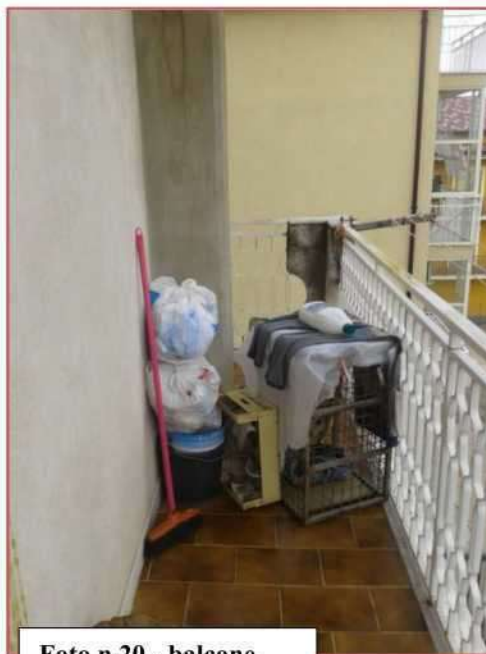
Foto n.19 - balcone

Complessivamente la superficie utile netta interna è  $SU= 155,02 \text{ m}^2$ . L'altezza utile netta dei vani è 2,85 m. La superficie lorda, comprensiva dei muri perimetrali e dei tramezzi ed escluso il vano scale è  $SCL=189,76 \text{ m}^2$ ; L'appartamento è dotato di n.4 balconi della superficie complessiva  $SNR= 30,46 \text{ m}^2$  (Vd.foto n.19 e n.20).

Foto n.20 - balcone

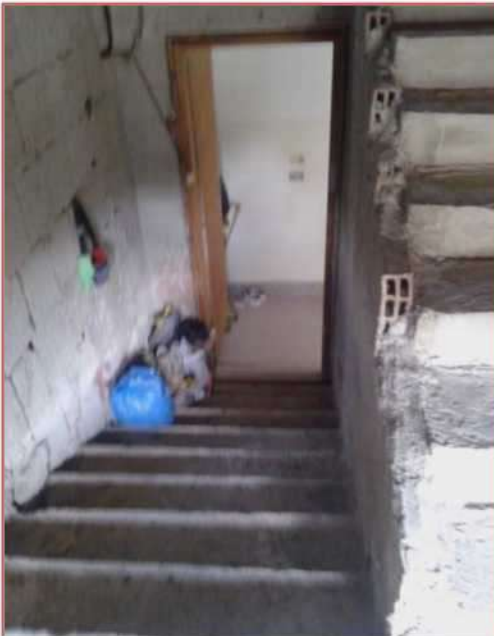
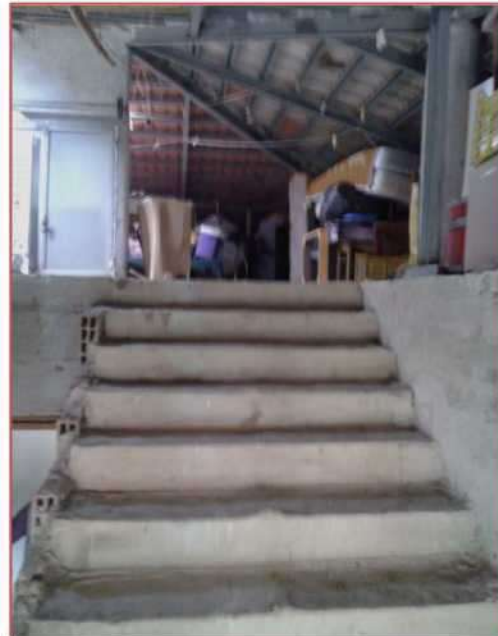
Foto n.21–scale di accesso al sottotetto-1ª rampa

Al di sopra del terzo piano, vi è un sottotetto al rustico, a cui si accede attraverso due rampe di scale in c.a., pure queste al rustico (Vd.foto n.21, n.22, n.23 e n.24).

Foto n.22–scale di accesso al sottotetto-2ª rampa

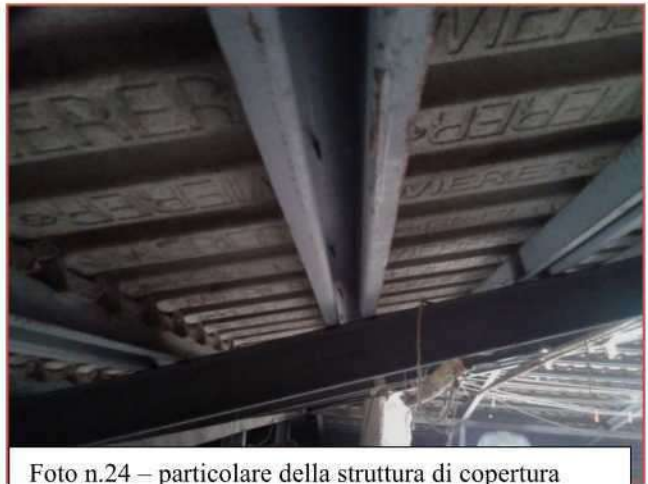
Foto n.24 – particolare della struttura di copertura

- tetto a padiglioni con struttura portante in travi di acciaio tipo “omega” e manto in tegole in calcestruzzo pressovibrato tipo Wierer;
- rivestimenti in intonaco cementizio e vernici per esterni;
- infissi esterni in alluminio preverniciato;
- scale condominiali dal primo piano al terzo piano con rampe in cemento armato rivestite in lastre di granito grigio levigato;
- scale di accesso al sottotetto ( non previste nel progetto autorizzato) con rampe in cemento armate non rivestite;
- impianti tecnologici di tipo civile convenzionale.
