\*\*\*\*\*  
**TRIBUNALE CIVILE DI COSENZA**  
**SEZIONE IMMOBILIARE**  
\*\*\*\*\*

**ESECUZIONE IMMOBILIARE N° 209/14**  
**GIUDICE DELEGATO : DOTT. SSA FRANCESCA GOGGIAMANI**

**RELAZIONE DI PERIZIA**

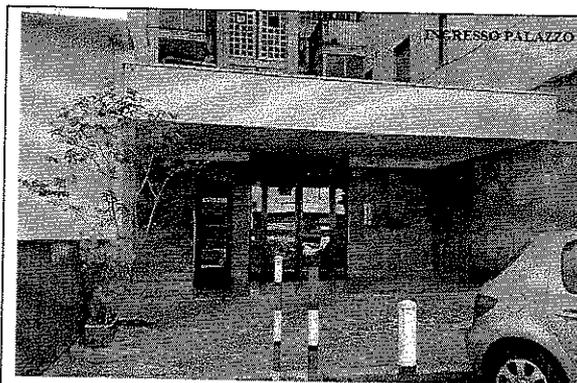
**FOTO 1c -INGRESSO DEL PALAZZO  
POSIZIONATO A NORD**

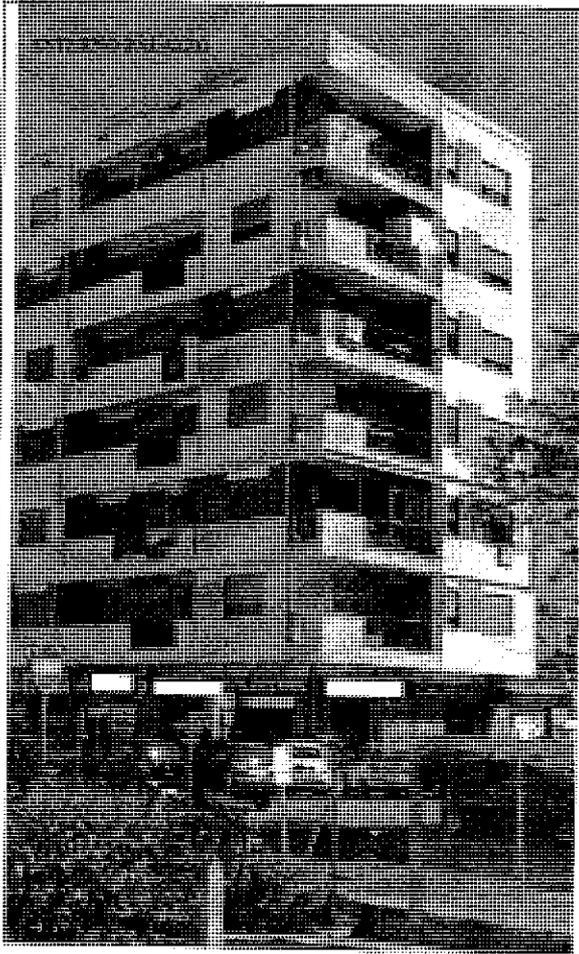
FOTO 1: VISTA DEL PALAZZO DAL CORTILE DEL BRICCONTINO, CON EVIDENZIATA LA ZONA DELL'APPARTAMENTO PIGNORATO FACCIATE: AD OVEST E SUD

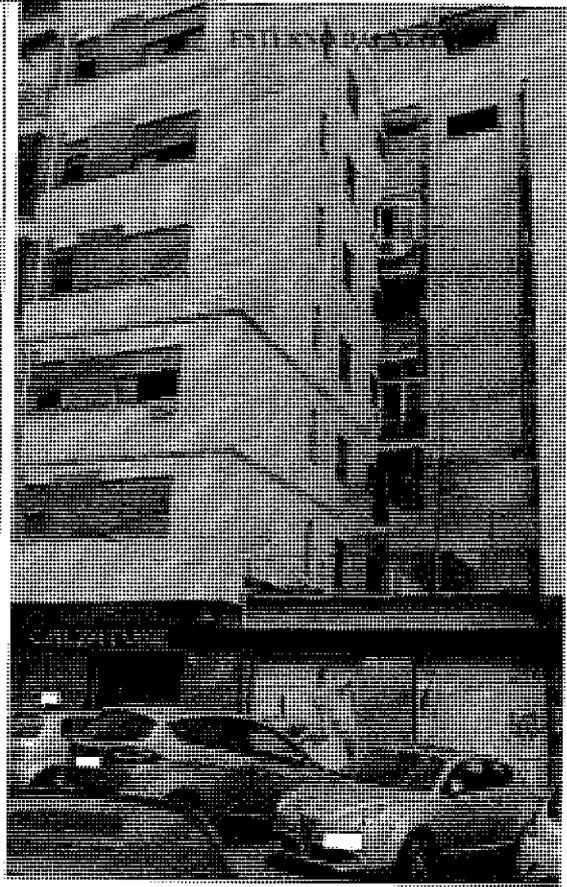
FOTO 2: VISTA DEL PALAZZO DALLA VIA F. G. FALCONE, CON EVIDENZIATA LA ZONA DELL'APPARTAMENTO PIGNORATO FACCIATE: A SUD ED EST (SPAZIO D'ISOLAMENTO)

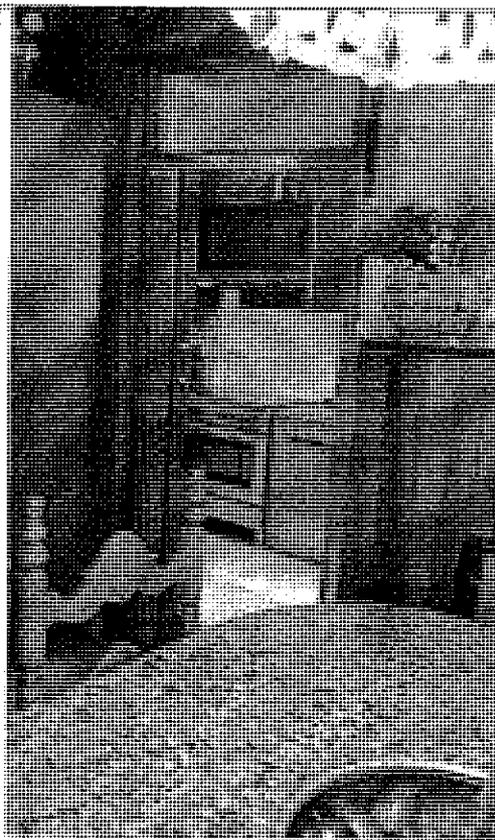
FOTO 15 - CUCINA NELLO SFONDO LA VERANDA

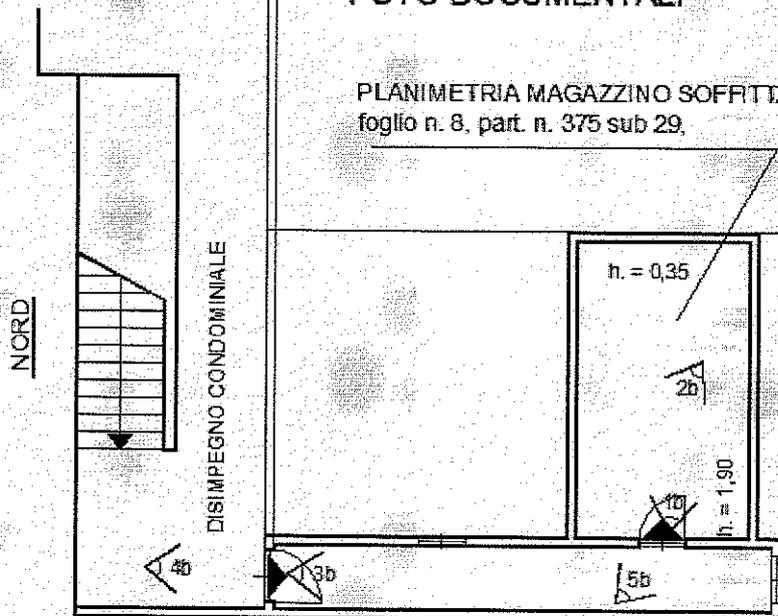
PLANIMETRIA MAGAZZINO-SOFFITTA  
RIFERIMENTO DEI PUNTI DI SCATTO  
-FOTO DOCUMENTALI-

PLANIMETRIA MAGAZZINO SOFFITTA  
foglio n. 8, part. n. 375 sub 29.

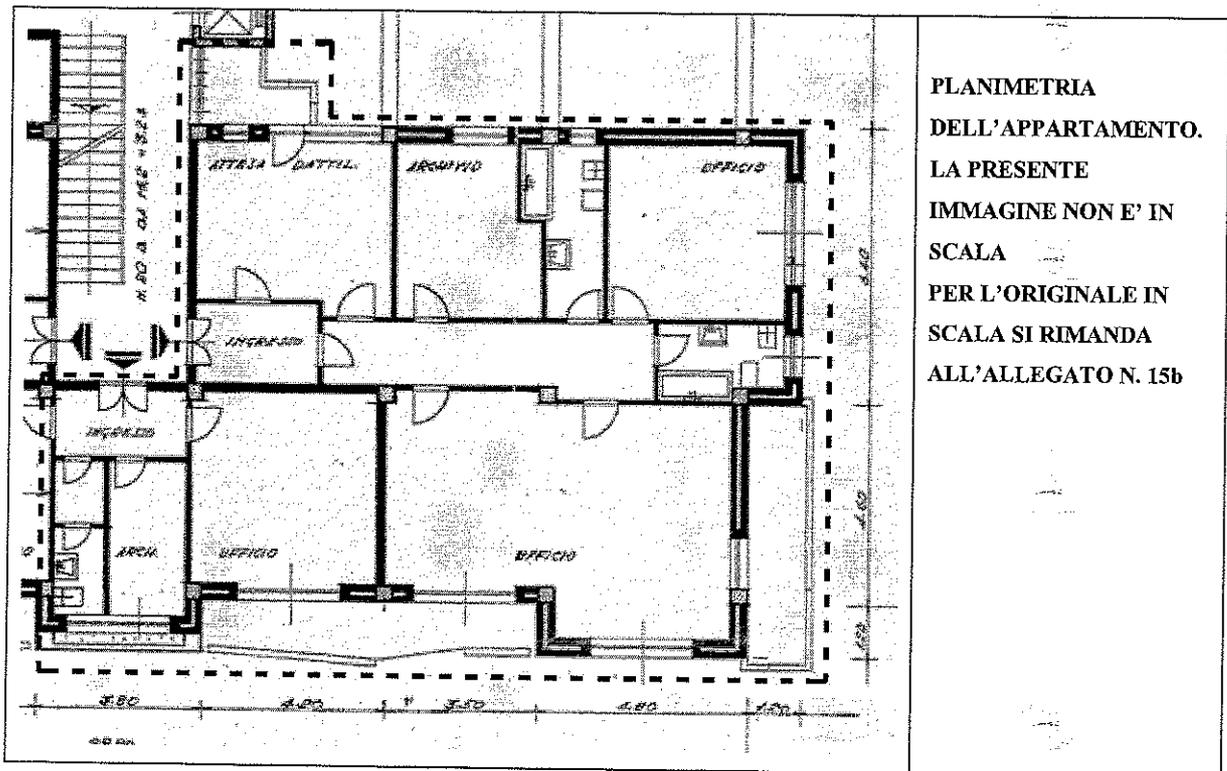
PLANIMETRIA  
DELL'APPARTAMENTO.  
LA PRESENTE  
IMMAGINE NON E' IN  
SCALA  
PER L'ORIGINALE IN  
SCALA SI RIMANDA  
ALL'ALLEGATO N. 15b
