TRIBUNALE DI COSENZA

UFFICIO DELLE ESECUZIONI IMMOBILIARI

- *Procedura N° 321/2012 R.G.E.*
- *Creditore procedente: Banca di Sviluppo S.p.A.*
- *Debitore: Sig.*
- *Giudice dell'Esecuzione: Dott.ssa Francesca Goggiamani*

▪ **CONSULENZA TECNICA D'UFFICIO**

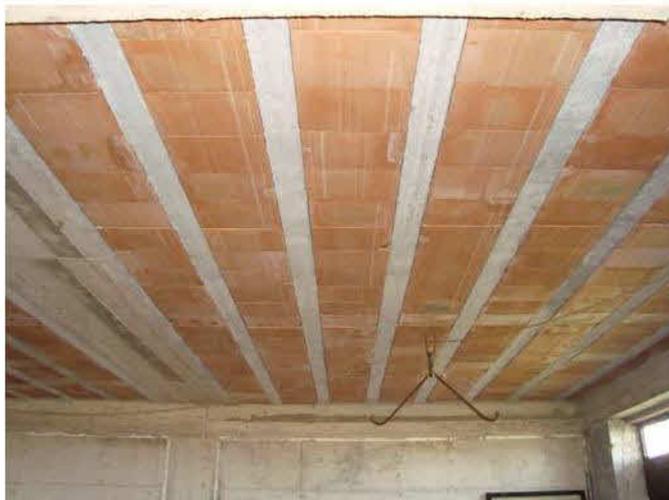
Foto n° 10

I solai sono del tipo misto, composti da travetti prefabbricati e laterizi (Cfr. Foto n. 10).

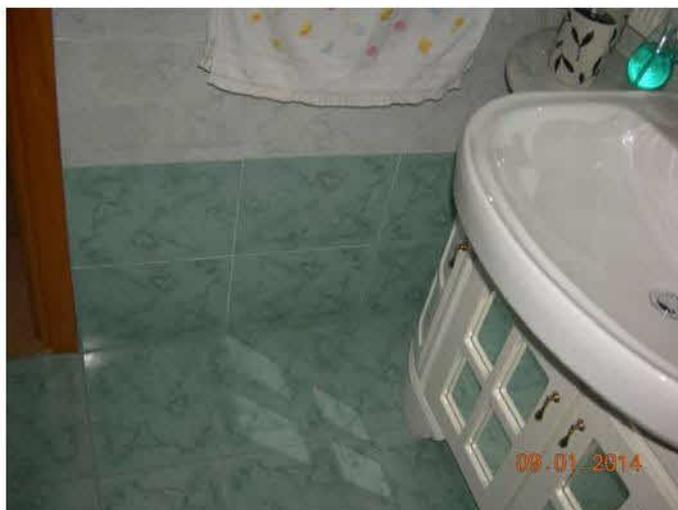
Foto n° 31

Il locale WC è pavimentato con piastrelle in ceramica di colore verde chiaro di dimensioni cm 32,5xcm24,5 (Cfr. Foto n. 31).

Le pareti del predetto vano sono rivestite per un'altezza di m 2,10 circa. Più in dettaglio le prime due file, a partire da terra, sono rivestite con piastrelle dello stesso tipo e colore del pavimento (Cfr. Foto n. 31).

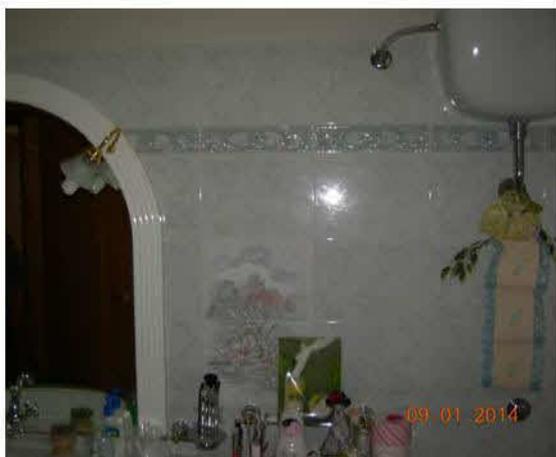
Foto n° 32

La parte restante è, invece, piastrellata con mattonelle di colore verde chiaro, intervallate da alcune piastrelle decorate (Cfr. Foto nn. 32-33).

Tra le due ultime file di piastrelle è, altresì interposta una greca che si sviluppa lungo tutto il perimetro murario del vano wc (Cfr. Foto nn. 32-33-34).

La rubinetteria e gli accessori di arredo sono bicolori acciaio-ottone, fatta eccezione del gruppo vasca che, invece, è bianco ed ottone (Cfr. Foto nn. 32-33-34-35).

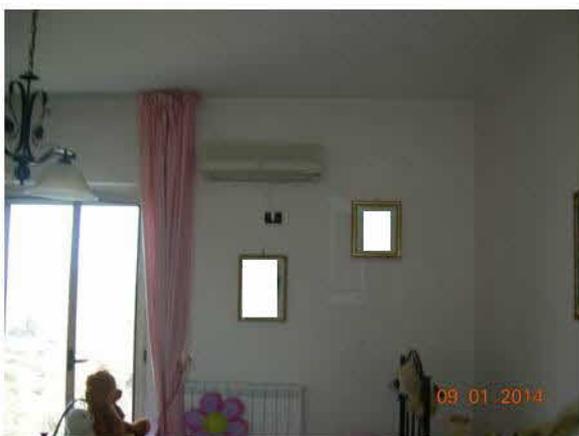
Foto n° 42

Nella camera da letto matrimoniale indicata nella planimetria acclusa all'Allegato "E" con la dicitura "camera 3" è presente un'unità split condizionatore installata a parete, alimentata da una retrostante unità esterna posizionata sulla parete Est del fabbricato (Cfr. Foto nn. 42-43).

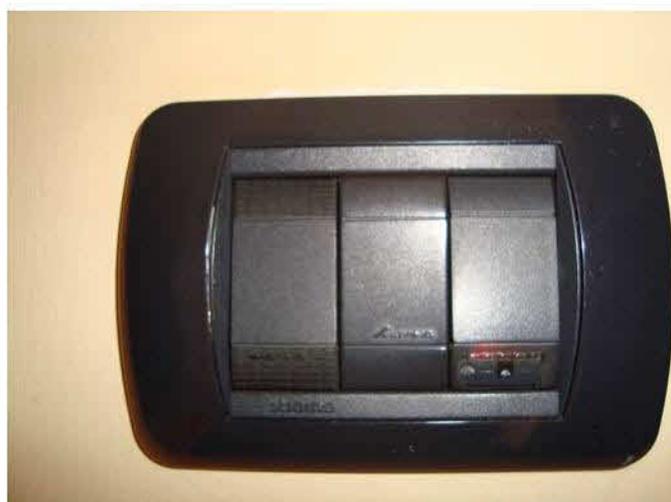
Foto n° 44

L'impianto elettrico è realizzato sottotraccia ed i relativi componenti (*prese-interuttori-placche*) sono marcati bticino, serie Living (Cfr. Foto n. 44).

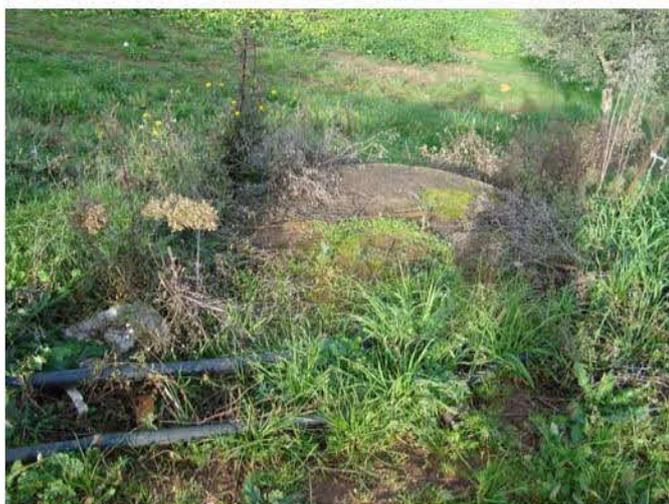
Foto n° 53

A causa dell'inesistenza della rete fognaria comunale nel tratto della C.da Fruscette in cui ricade l'unità immobiliare di che trattasi, i liquami del fabbricato sono convogliati in una vasca settica del tipo Imhoff (Cfr. foto n. 53 ed Allegati "C15-C16" acclusi all'Allegato "C").

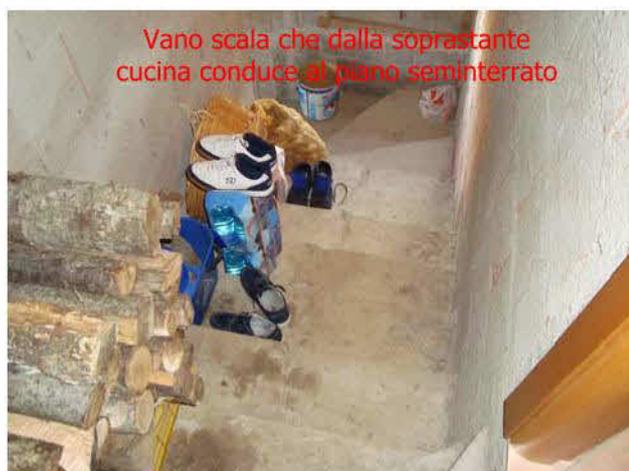
Foto n° 54

Il detto bene risulta collegato direttamente con la cucina dell'immobile posto al piano superiore tramite un vano scala, così come raffigurato nelle foto 54-56 seguenti.

Vano scala che dalla soprastante cucina conduce al piano seminterrato

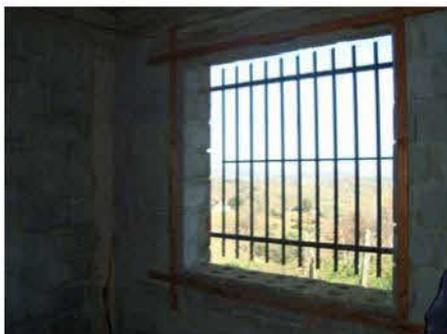
Foto n° 59

Tutti i vani finestra, situati sul fronte Est, erano privi dei relativi infissi, esternamente muniti di grate in ferro ed internamente sommariamente protetti a mezzo di una rete posizionata su elementi in legno fissati alle pareti (Cfr. Foto nn. 59-60-61).

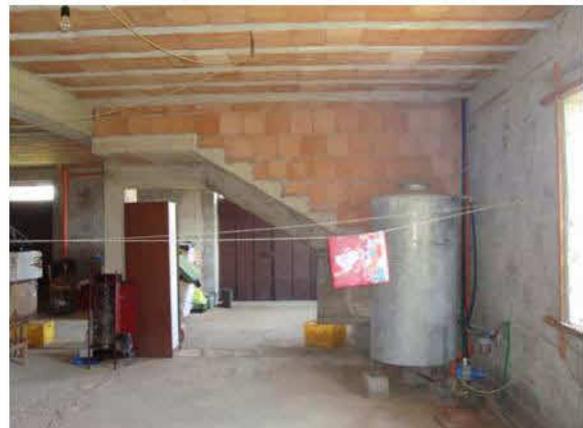
Foto n° 64

All'atto del sopralluogo compiuto il piano seminterrato si presentava allo stato rustico e privo di pareti divisorie. Più in dettaglio le pareti perimetrali, i soffitti e gli elementi strutturali si rinvenivano non intonacati (Cfr. Foto da n. 63 a n. 79).

L'immobile risultava privo di impianto elettrico. Più in dettaglio si rilevavano solamente dei punti luce per l'illuminazione del locale e delle prese realizzati con derivazioni temporanee costituite da fili sospesi sommariamente fissati al soffitto ed alle pareti (Cfr. Foto nn. 60-62-64-65-66).

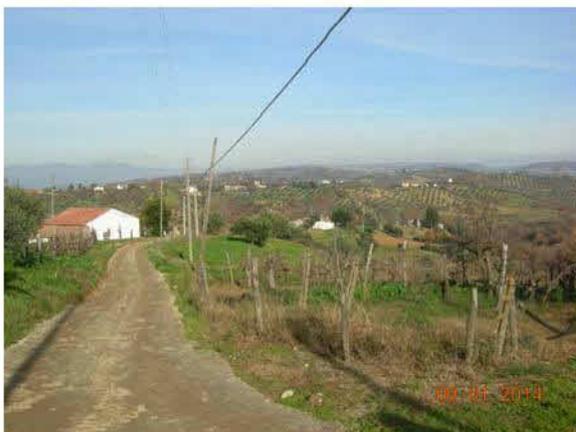
Foto n° 93

Quanto, poi, alla particella n° 350 sulla stessa si rilevava la presenza di colture ortive e piante di ulivo (Cfr. Foto da n. 93 a 97).

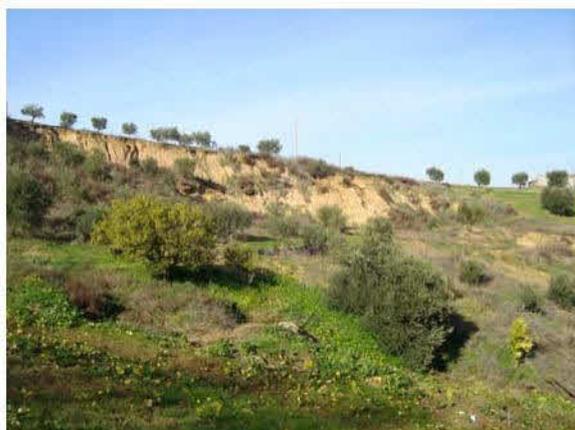
Foto n° 100

Più in dettaglio il fronte della frana partiva all'incirca dalla fascia di terreno posta in prossimità del confine con le particelle nn. 259 e 257 dell'esecutato e si estendeva poi in direzione Sud, interessando la fascia di terreno evidenziata nelle foto da n. 99 a 102.

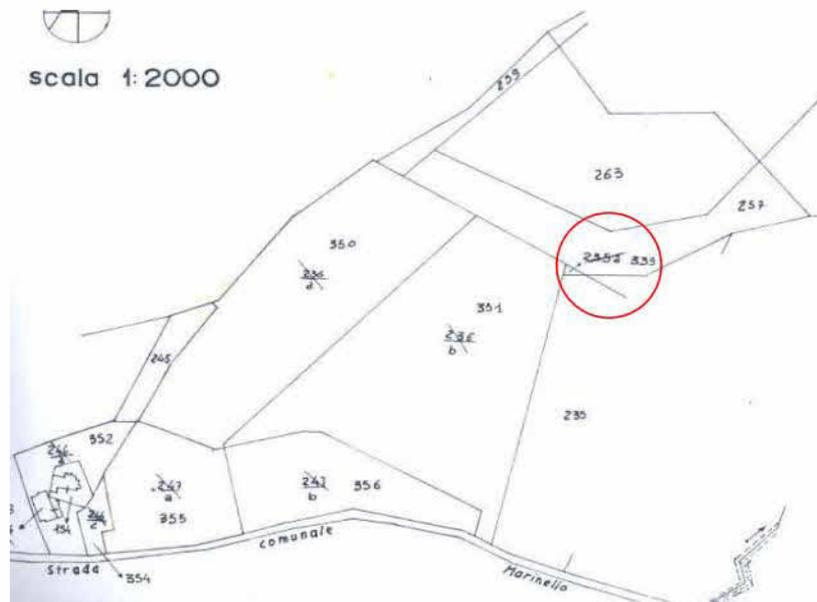
Più in dettaglio da un attento esame dello stralcio di planimetria catastale riportato nel predetto elaborato progettuale, da chi scrive riportato nell'immagine che segue per un più immediato riscontro visivo, si è avuto modo di rilevare l'ubicazione e l'ingombro della predetta particella 339 nonché l'indicazione della sua originaria denominazione ivi indicata come "235 a" (Cfr. Allegato "C14" accluso all'Allegato "C").

Dagli elaborati anzidetti si rilevava che la particella 339, ex 235 a, presentava una forma di tipo triangolare e risultava allocata in prossimità dell'attuale spigolo comune, lato Nord, delle due particelle 351 e 235.

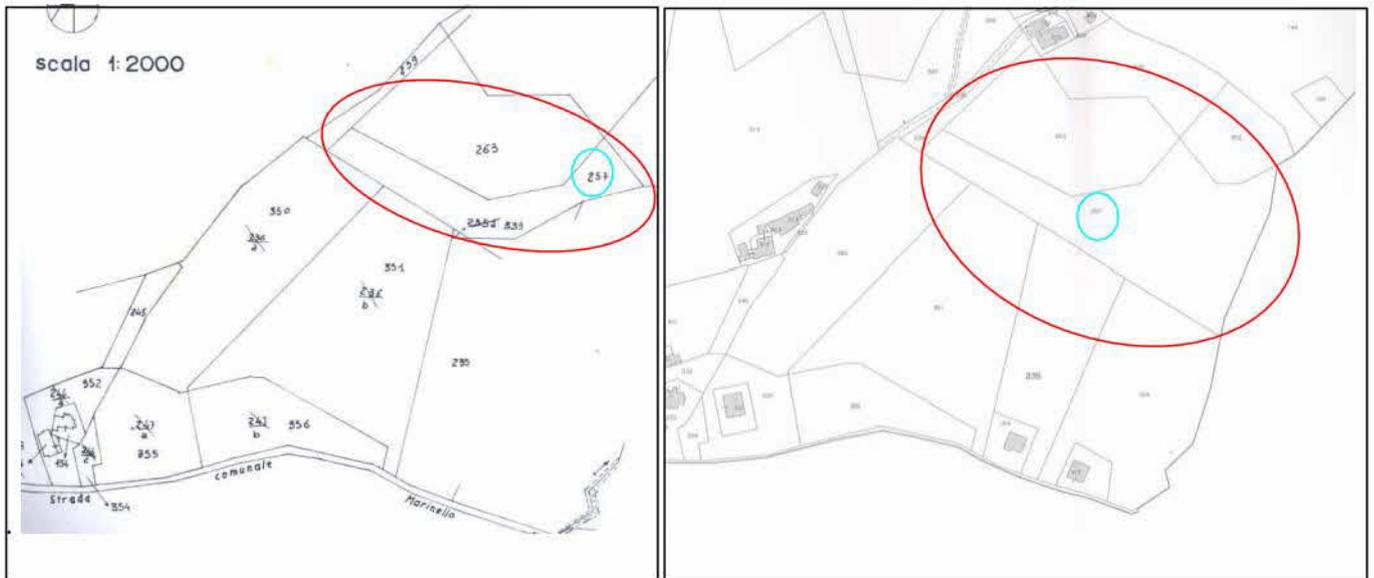
Stralcio catastale contenuto nella tavola di Progetto denominata "Allegato 3"

Dal comparato raffronto dell'estratto di mappa del foglio 62 acquisito in data 31.12.2013 (Cfr. Allegato "B9" accluso all'Allegato "B") con lo stralcio di planimetria catastale riportato nella predetta tavola di progetto denominata "Allegato 3" (Cfr. Allegato "C14" accluso all'Allegato "C") chi scrive ha avuto, altresì, modo di constatare che la particella 257, oltre alla già evidenziata variazione riguardante il tipo di coltura, presentava anche una configurazione geometrica ed una consistenza superficiale differente, così come può constatarsi "ictu oculi" dalle seguenti immagini estratte dai predetti elaborati.

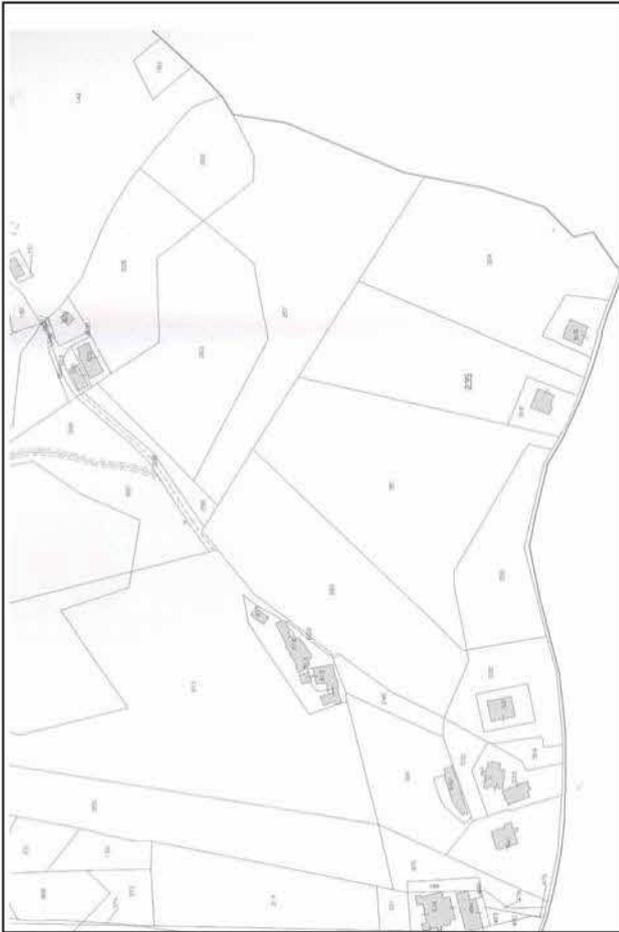
Stralcio foglio di mappa prima dell'inserimento della particella n° 339

Gli aggiornamenti anzidetti dei quozienti di terreno dell'esecutato possono anche rilevarsi dal confronto dei due distinti estratti di mappa rispettivamente acquisiti in data 31.12.2013 ed il 21.02.2014 e di seguito riportanti in stralcio per un più immediato riscontro visivo.

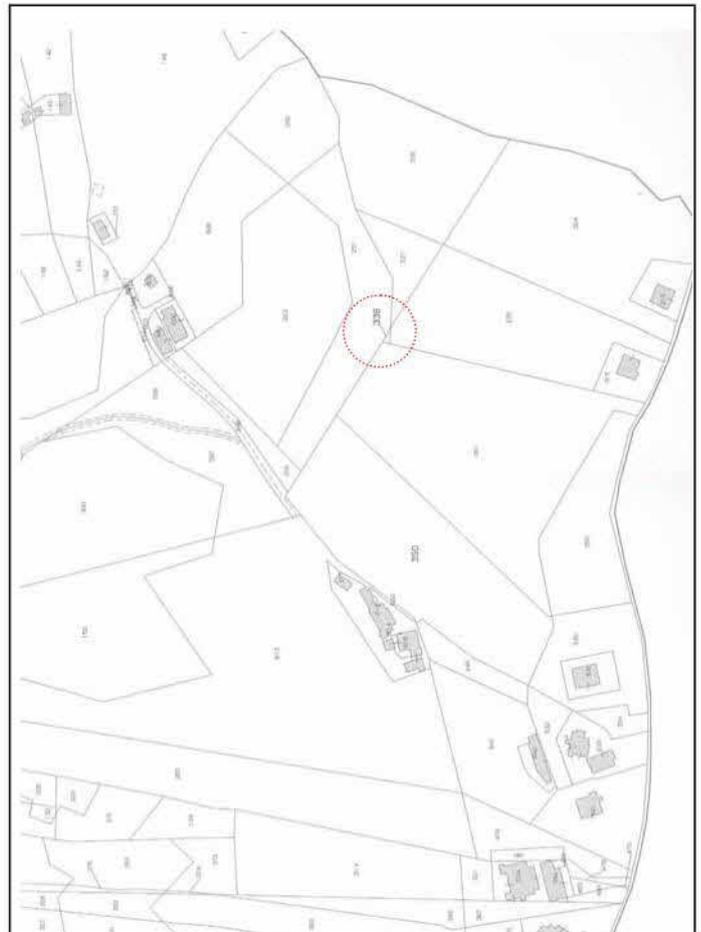
Stralcio foglio di mappa aggiornato con l'inserimento della particella n° 339

Pertanto, in ottemperanza a quanto disposto nel presente quesito lo scrivente pone in rilievo che ha eseguito gli aggiornamenti afferenti alle particelle 339 e 257.
