# TRIBUNALE ORDINARIO DI COSENZA

OGGETTO: Proced. R.G. N. **112/2012**

## RELAZIONE DI CONSULENZA TECNICA D'UFFICIO

Il bene oggetto della presente perizia è rappresentato da un appartamento posto al secondo piano di una piccola palazzina, ubicata in agro del comune di Marano Principato (CS), alla Via Curcio,42.

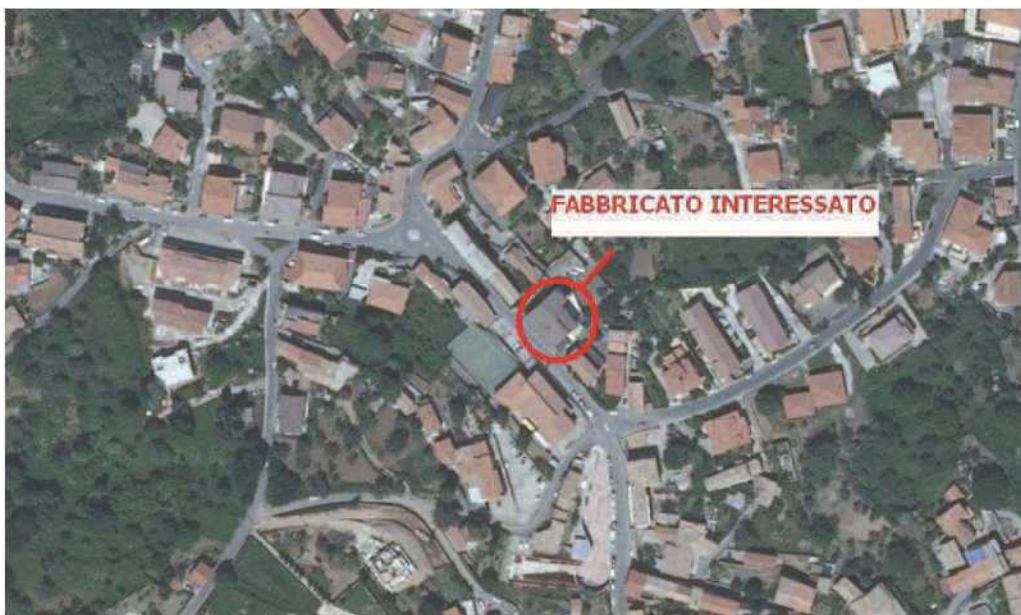
L'immobile si trova all'interno di una piccola palazzina composta da tre piani fuori terra, un quarto piano sottotetto ed un seminterrato, ubicata nel pieno centro abitato del comune di Marano Marchesato, in una zona con la presenza di numerosi fabbricati con destinazione ad uso residenziale.
