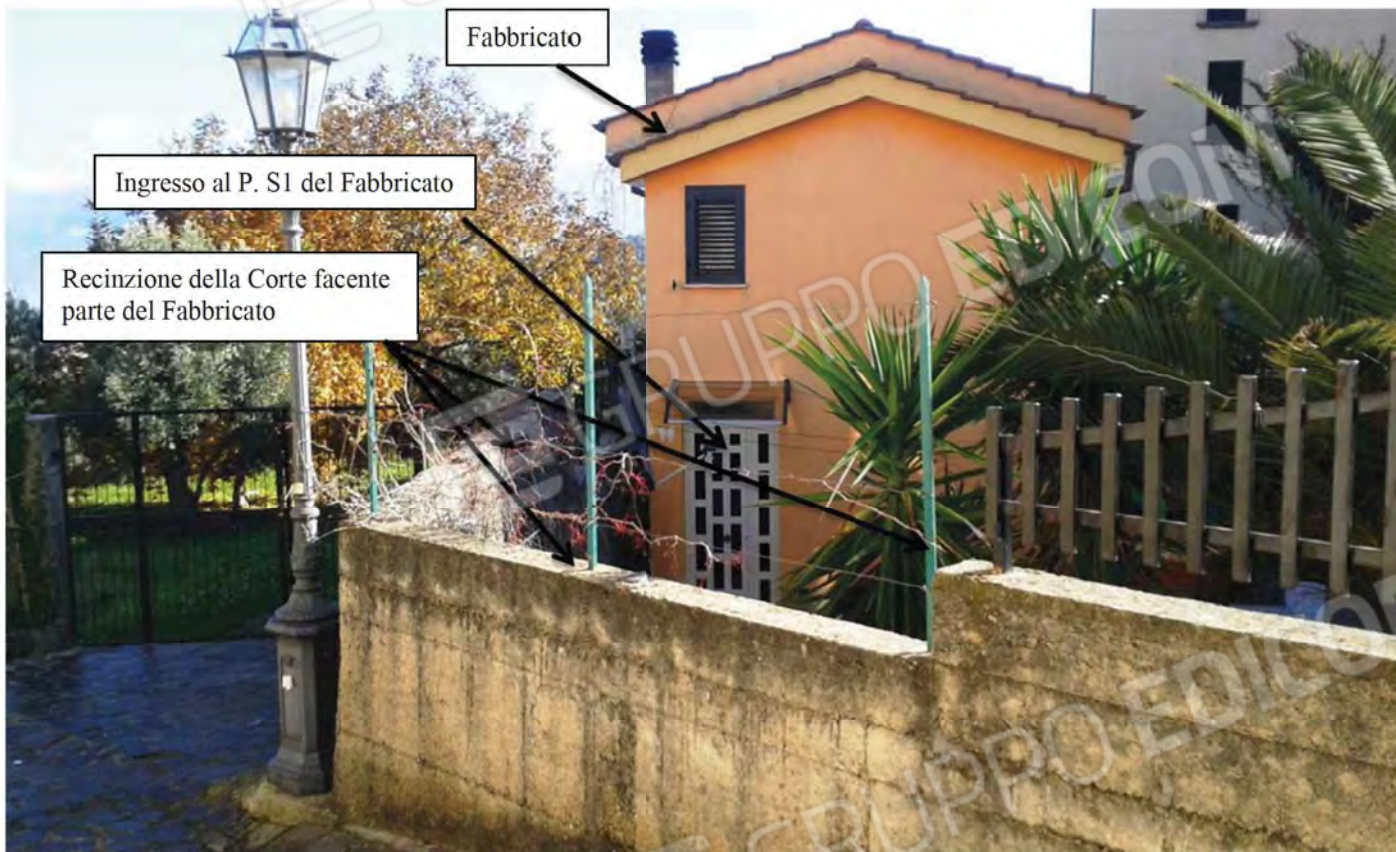
Foto n. 3 - Vista prospettica della facciata Ovest del Fabbricato.

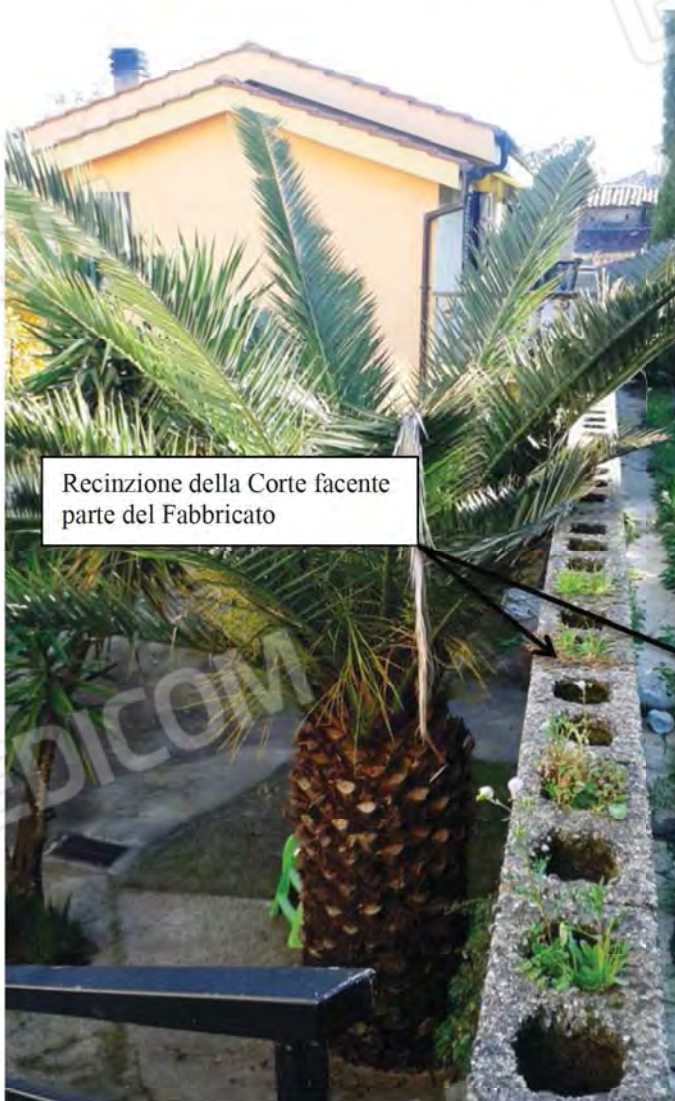
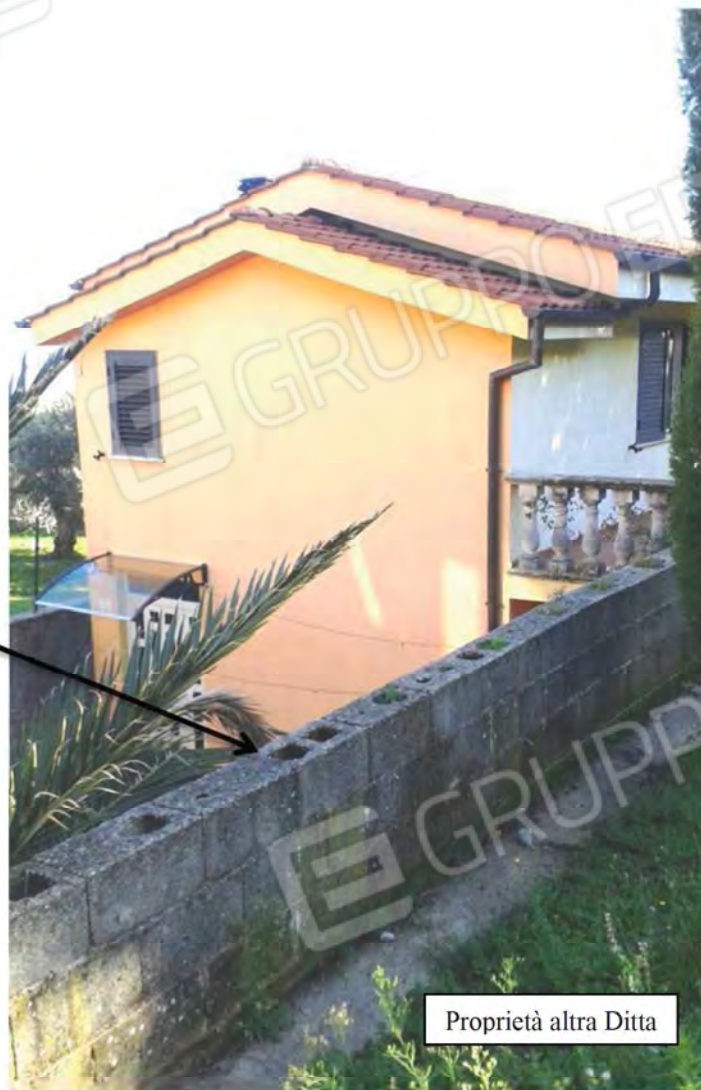
Foto n. 4 , 5 -Viste prospettiche Sud della recinzione posta a confine di proprietà della Corte facente parte del Fabbricato.

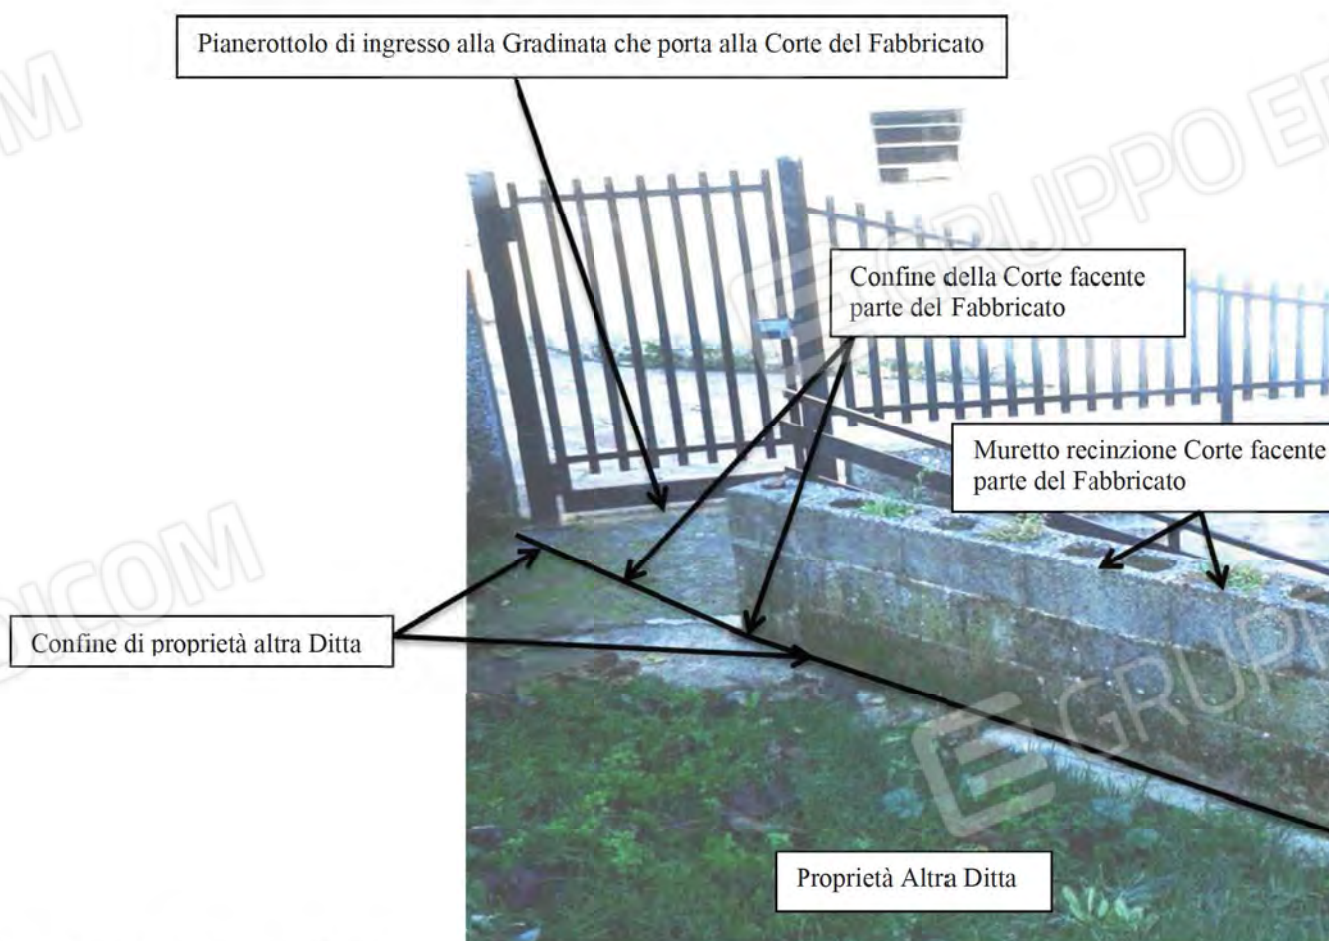
Foto n. 7 - Vista interna del pianerottolo di ingresso pedonale alla Gradinata che porta alla Corte del Fabbricato, con indicazione del confine di proprietà.

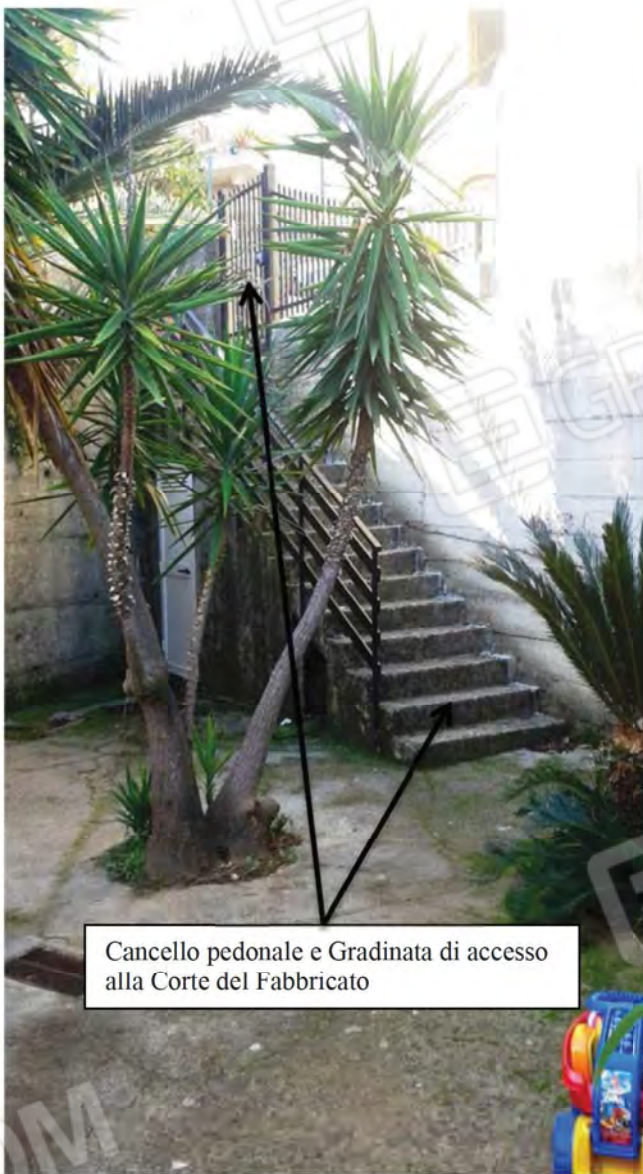
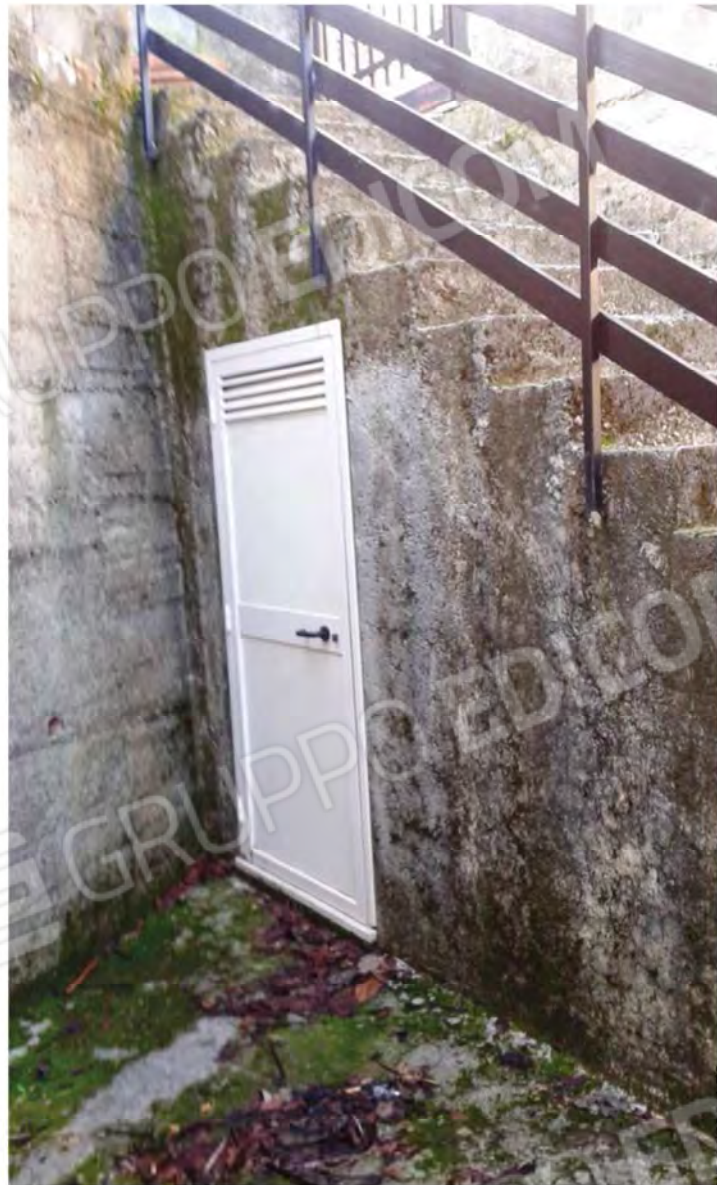
Cancello pedonale e Gradinata di accesso alla Corte del Fabbricato

Foto n. 8 , 9 -Vista Gradinata di accesso alla Corte nonché al P.S1 del Fabbricato e vista della porta di ingresso ad un piccolo ripostiglio ricavato nel sottoscala della Gradinata di ingresso alla Corte del medesimo Fabbricato.

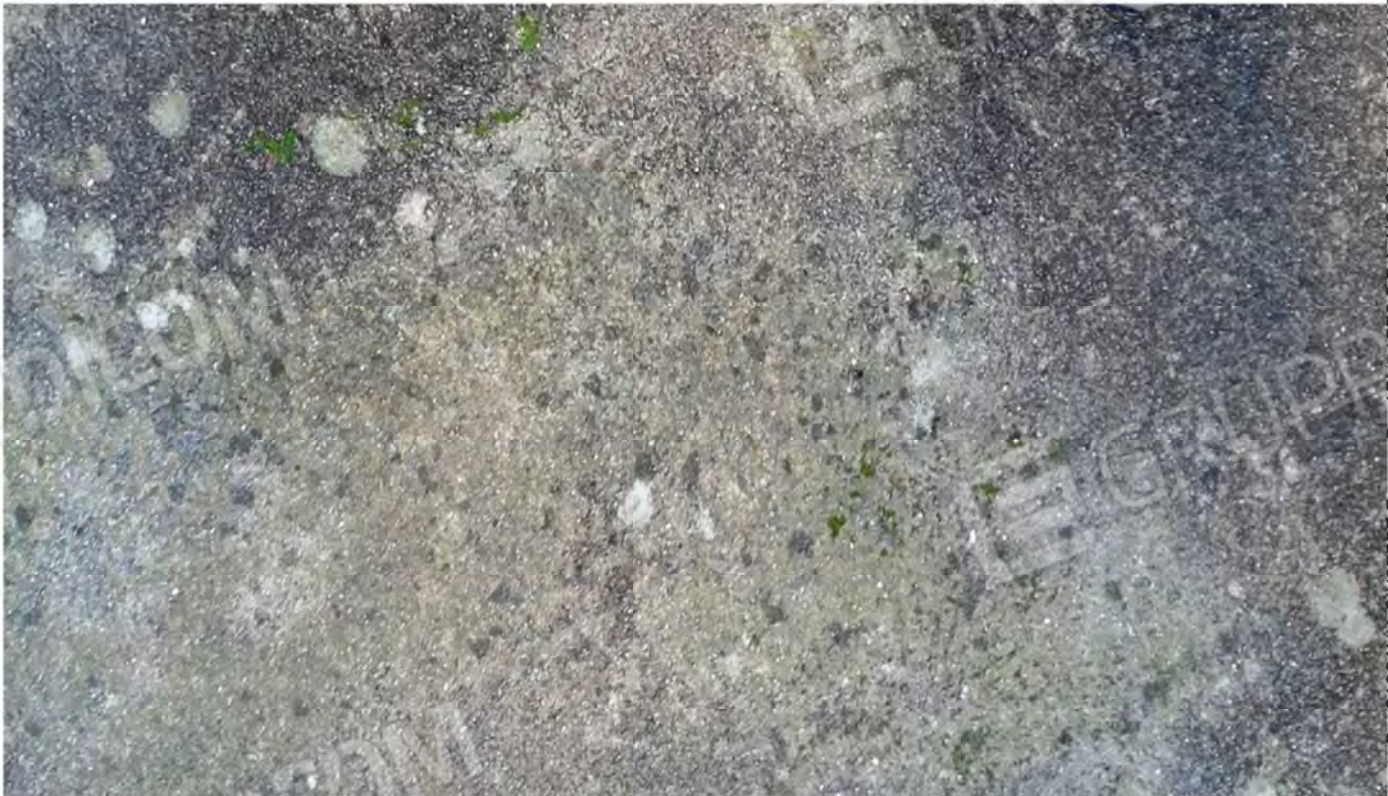
Foto n. 10 - Particolare del lastricato in cls della Corte facente parte del Fabbricato.

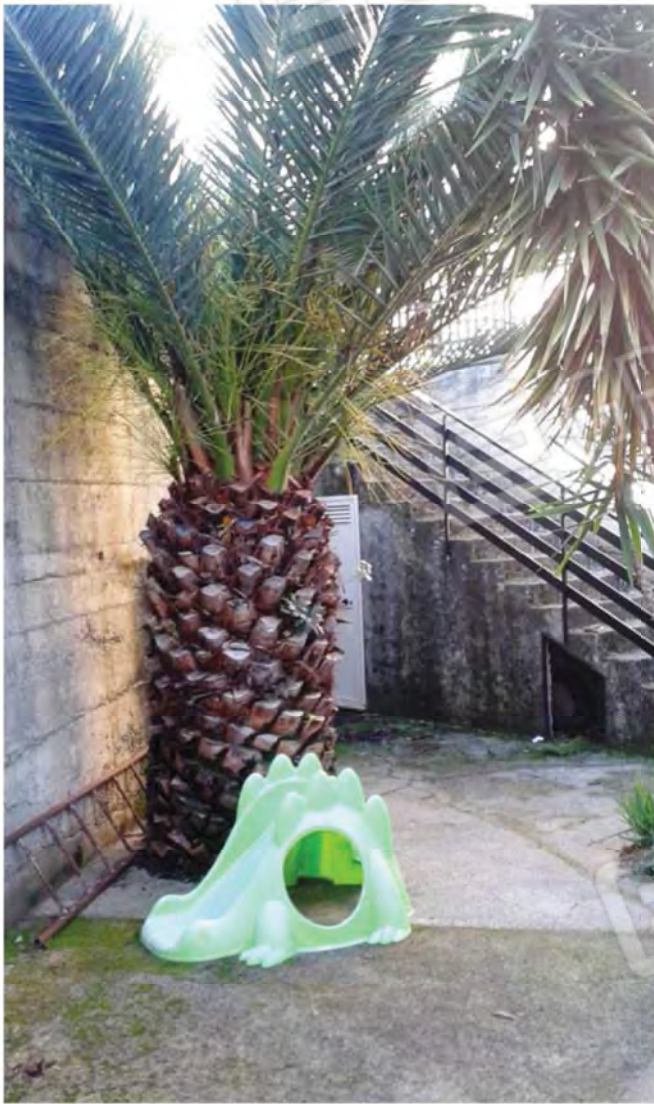
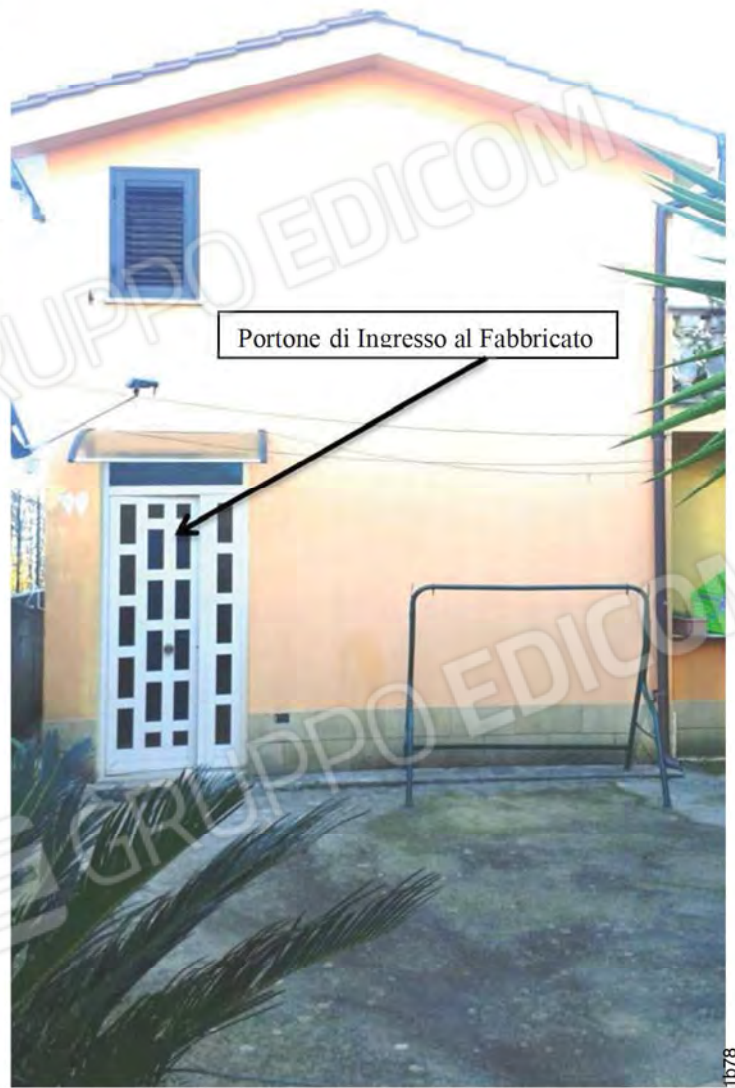
Portone di Ingresso al Fabbricato

Foto n. 11 , 12 - Vista prospettica della Corte e della facciata Ovest del Fabbricato, nonché del portone di ingresso al medesimo Fabbricato .

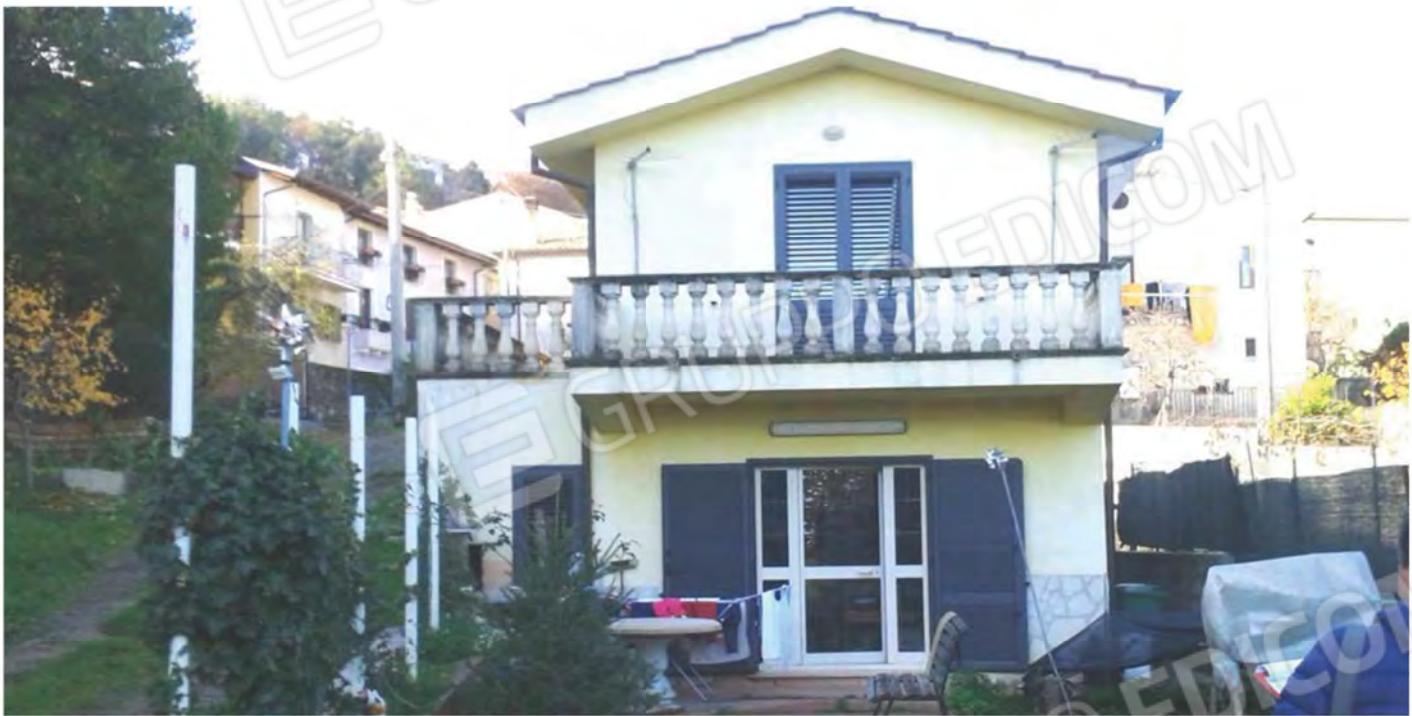
Foto n. 13 - Vista prospettica della Corte e della facciata Est del Fabbricato .

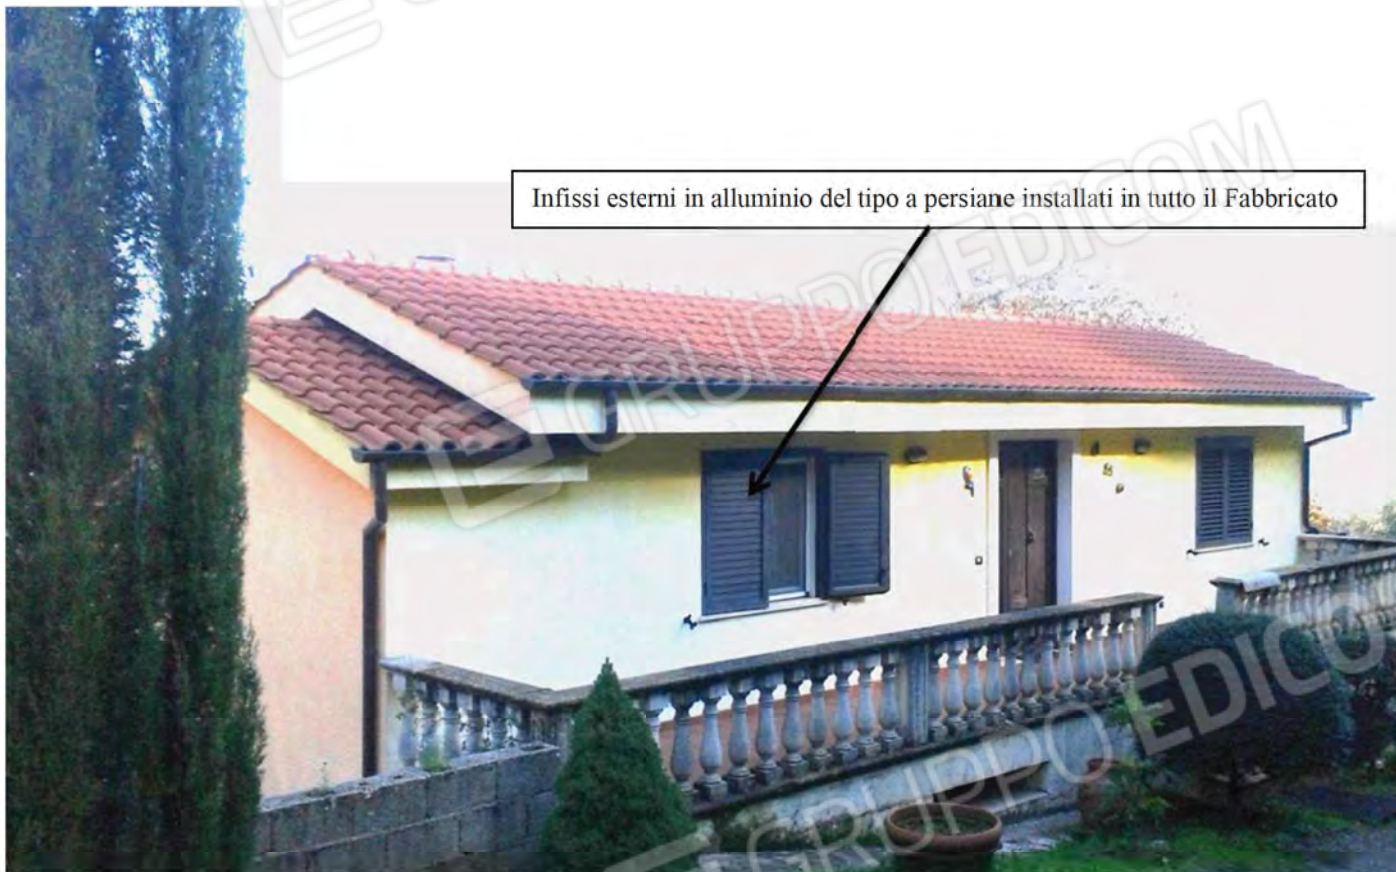
Foto n. 15 - Vista prospettica della facciata Sud del Fabbricato, nonché del terrazzo, della copertura e degli infissi esterni delle finestre (persiane) in alluminio .

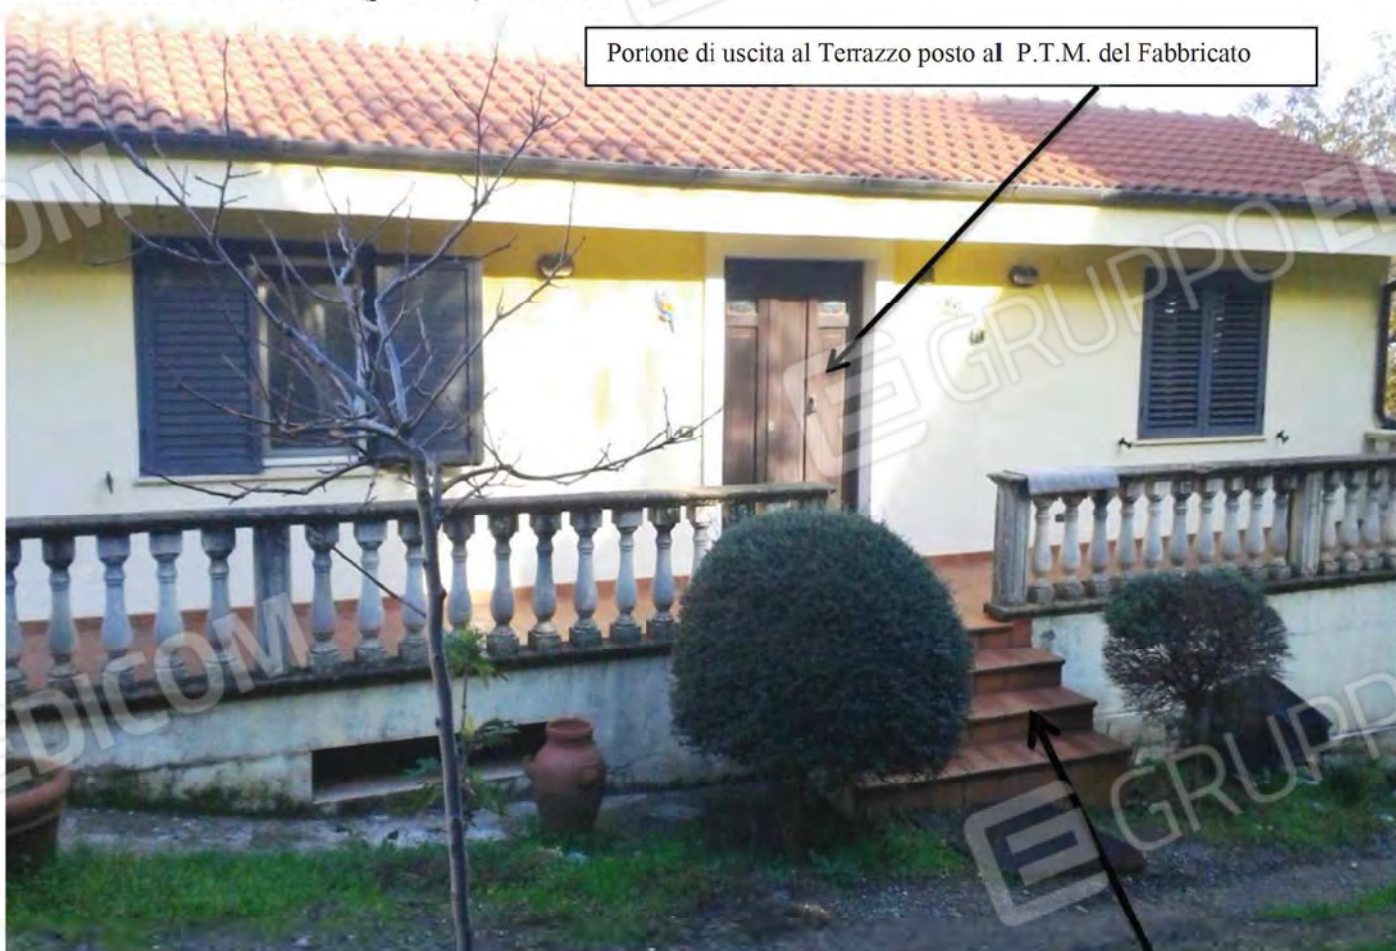
N.B. Gradinata costituita da tre gradini di accesso al Terrazzo, ricadente su proprietà altra Ditta. Tale diritto di passaggio attraverso altra proprietà non risulta riportato in alcun Atto scritto, pertanto nel futuro Atto di alienazione dell'Immobile Pignorato, si dovrà escludere qualsiasi diritto di passaggio da parte dell'acquirente, nonché l'eventuale demolizione dei medesimi gradini e chiusura del medesimo passaggio da porre a confine di proprietà del Terrazzo alla quale si potrà continuare ad accedere solo dal portone di uscita posto al P.T.M. del Fabbricato.

Foto n. 16 - Vista prospettica della facciata Sud del Fabbricato e del Terrazzo facente parte dello stesso Fabbricato.

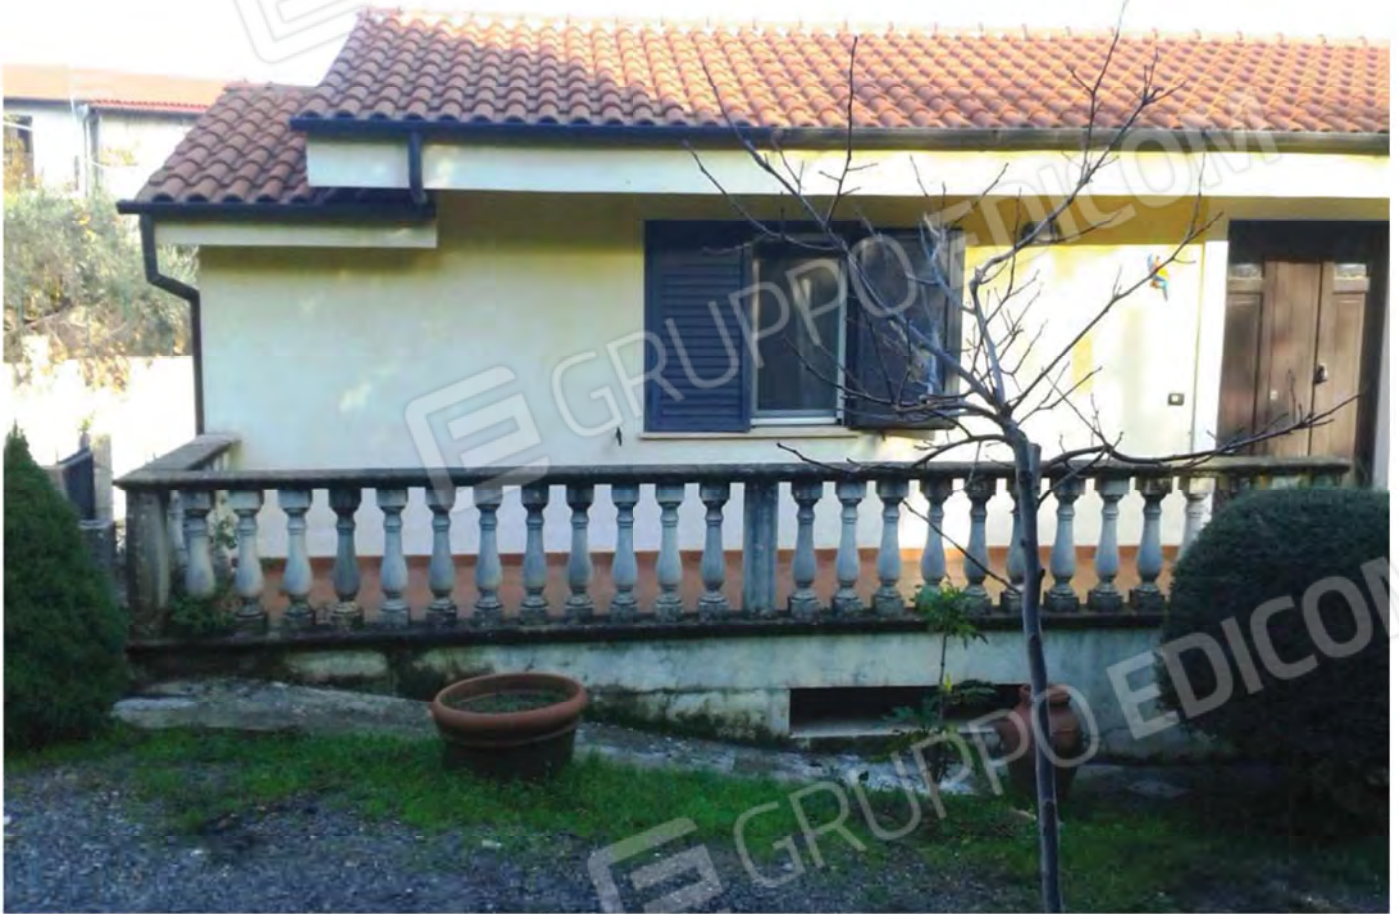
Foto n. 17 - Particolare vista prospettica della facciata Sud del Fabbricato, nonché del Terrazzo facente parte dello stesso Fabbricato.

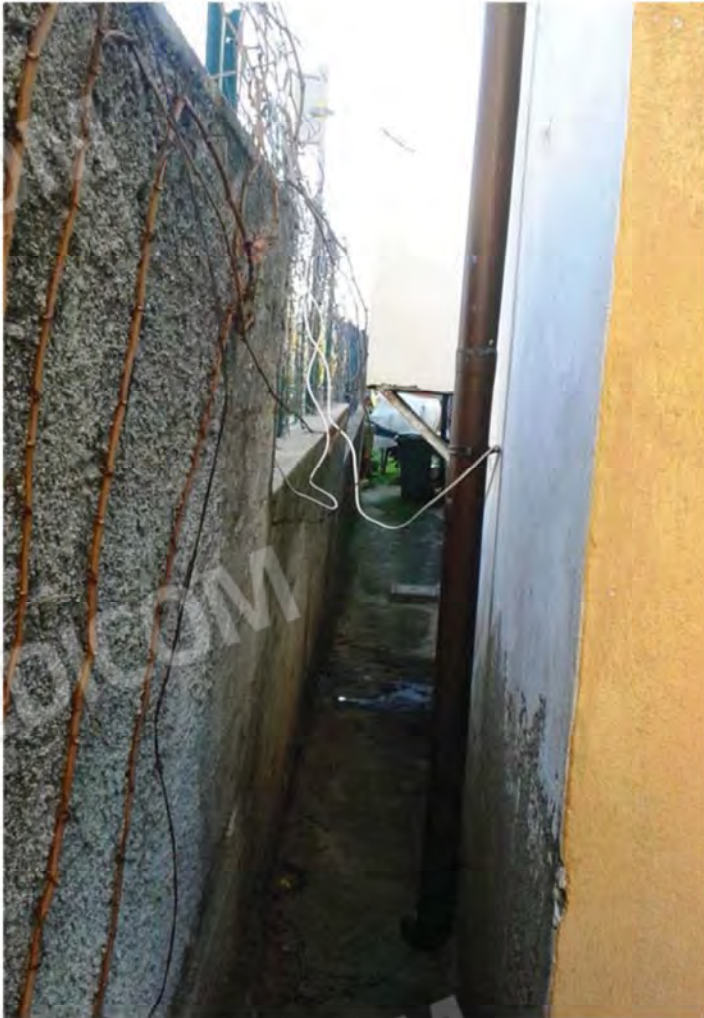
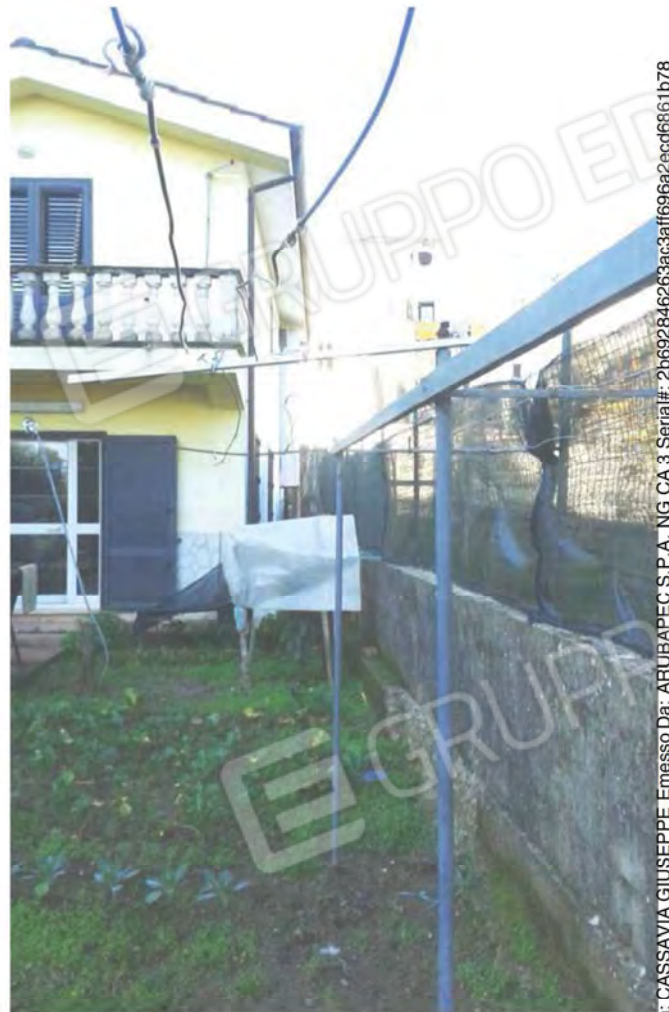
Foto n. 18 , 19 -Vista prospettica dell'intercapedine tra il muro di recinzione della Corte e la facciata Nord del Fabbricato .

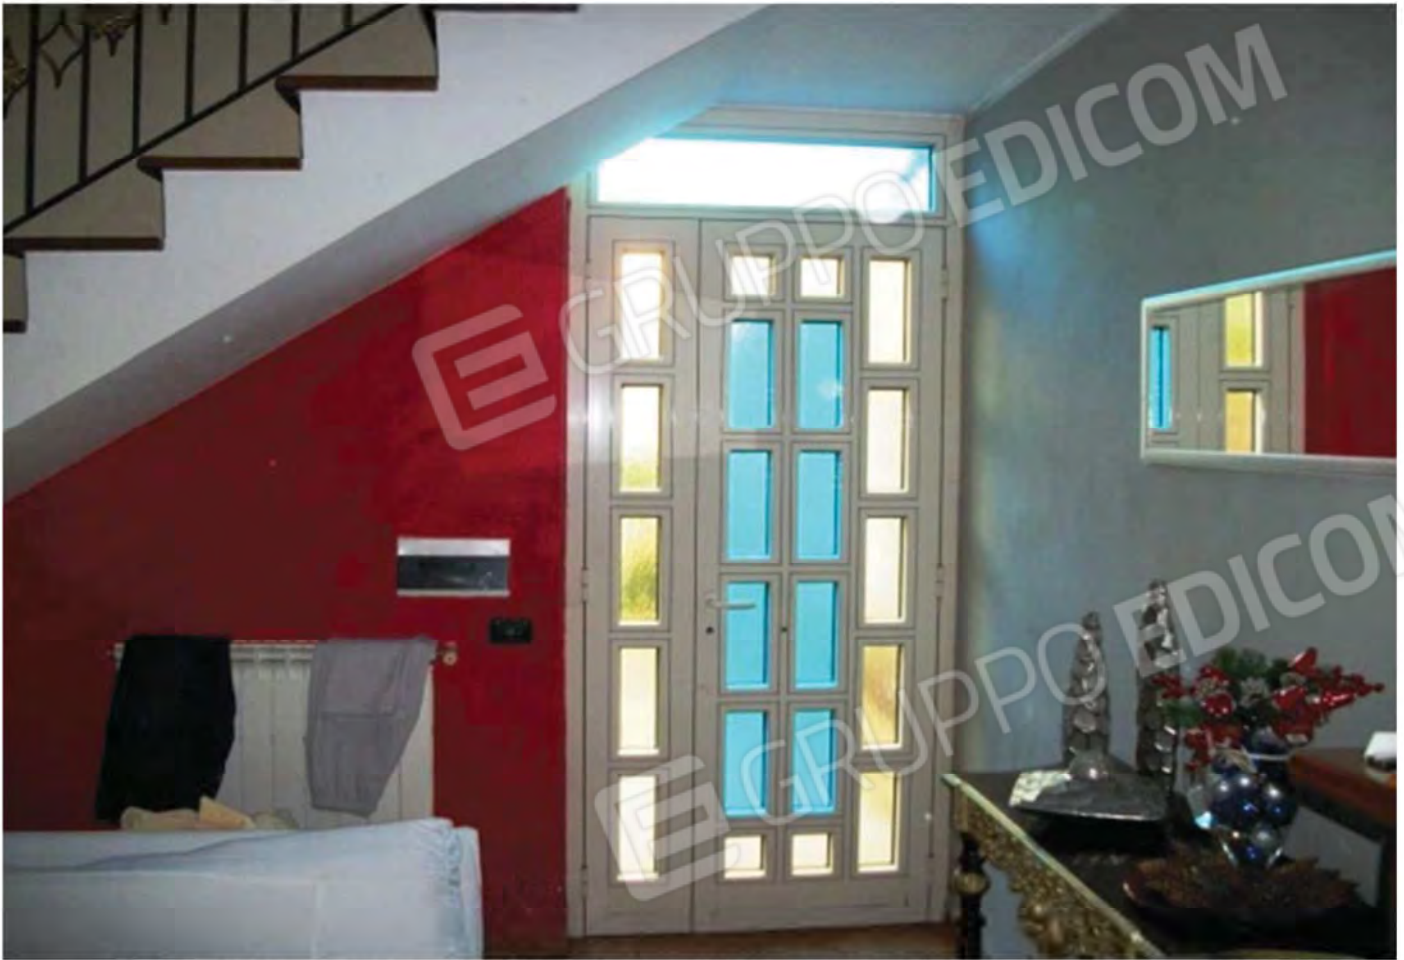
Foto n. 20 -Porta di ingresso in alluminio semplice al P.S.1 del Fabbricato e particolare laterale del corpo scala che dal P.S1 porta al P.T.M. del medesimo Fabbricato.

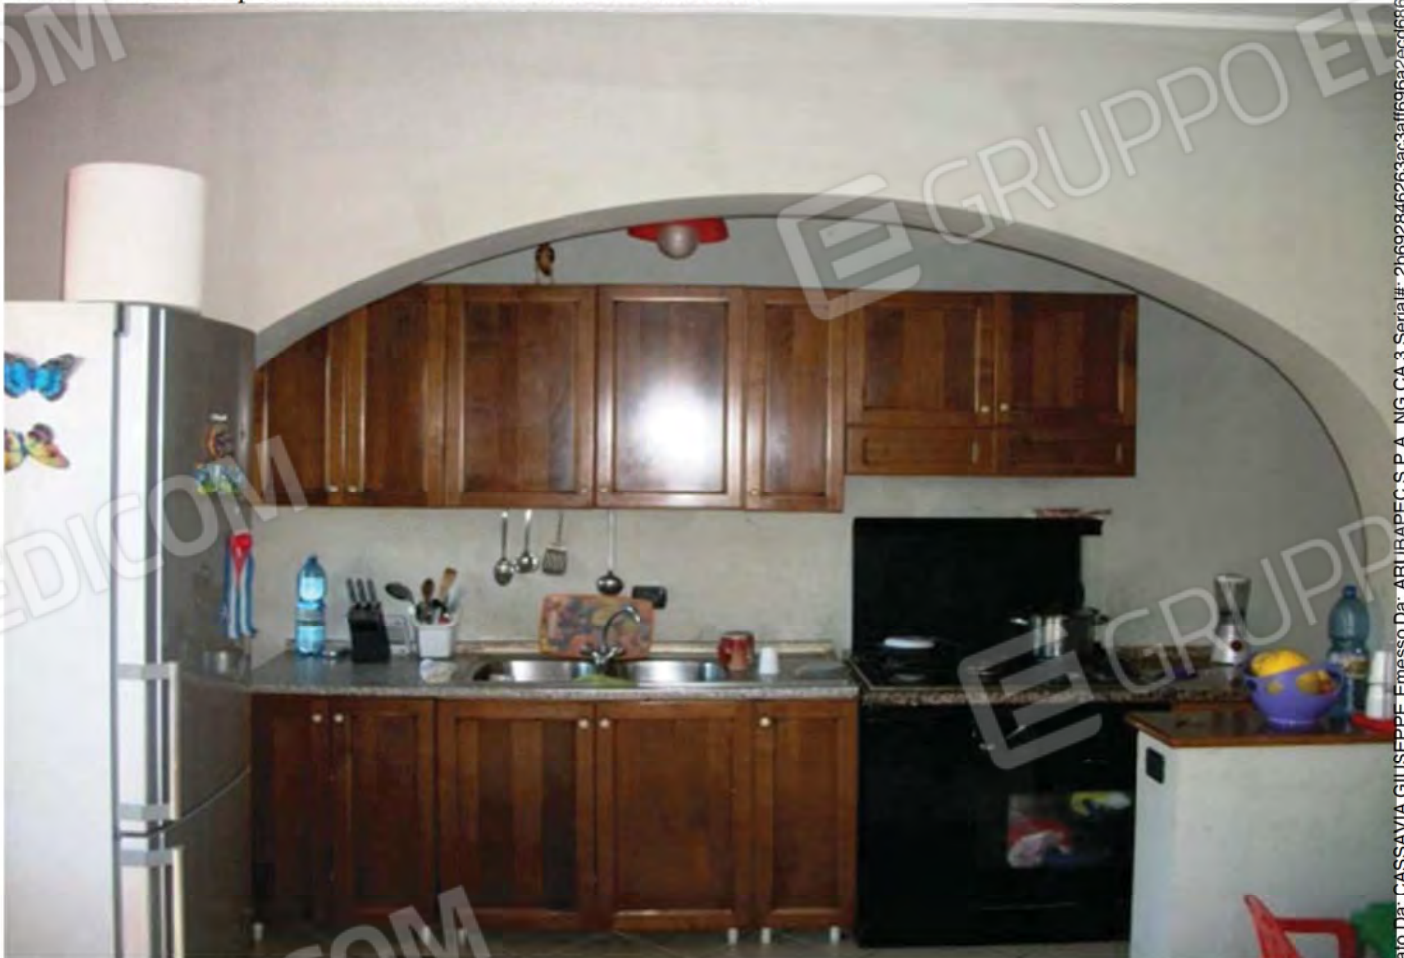
Foto n. 21 -Angolo cucina posto al P.S1 del Fabbricato.

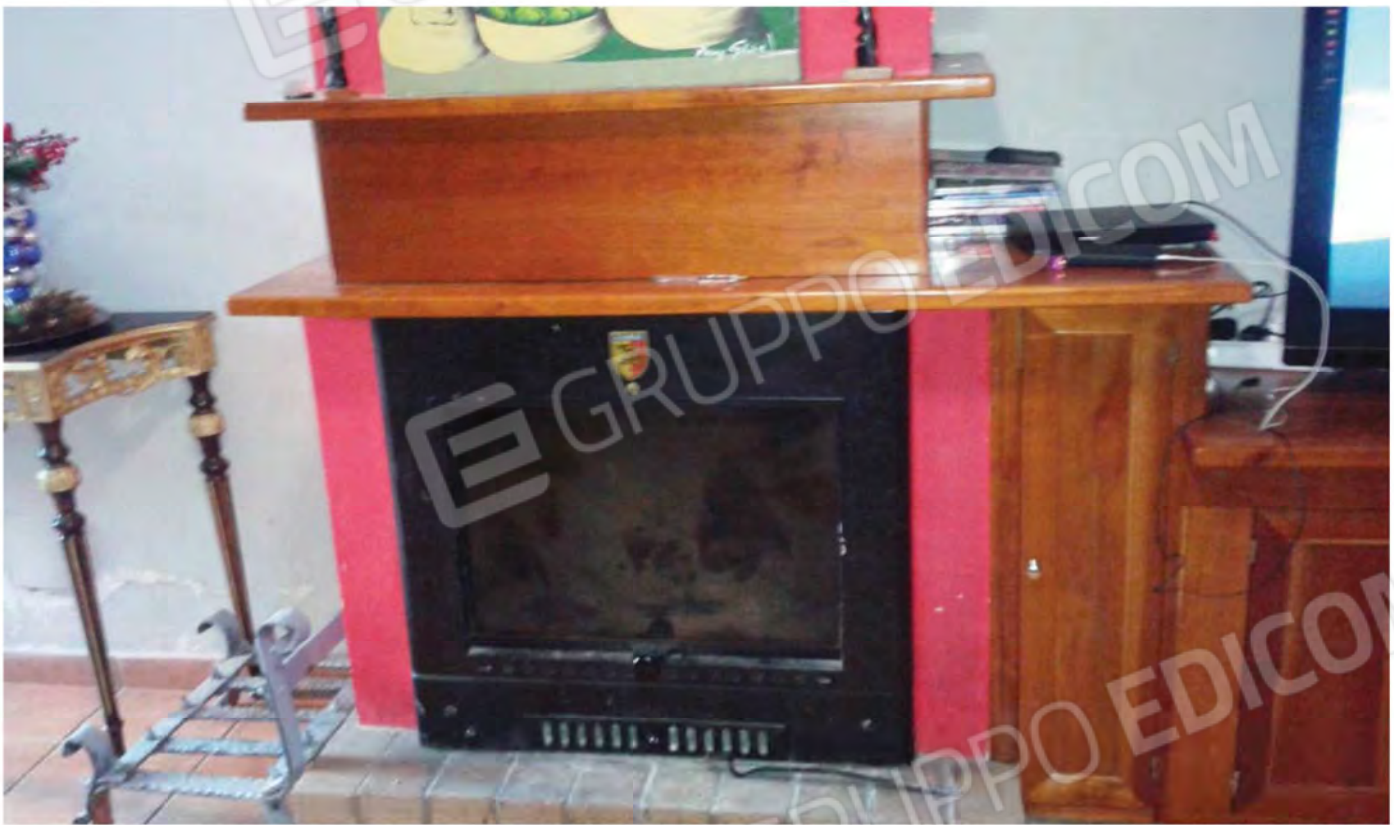
Foto n. 22 -Termo-caminò posto al P. S1 del Fabbricato, con la quale si alimentano i termosifoni del P.S1 e del P.T.M. .

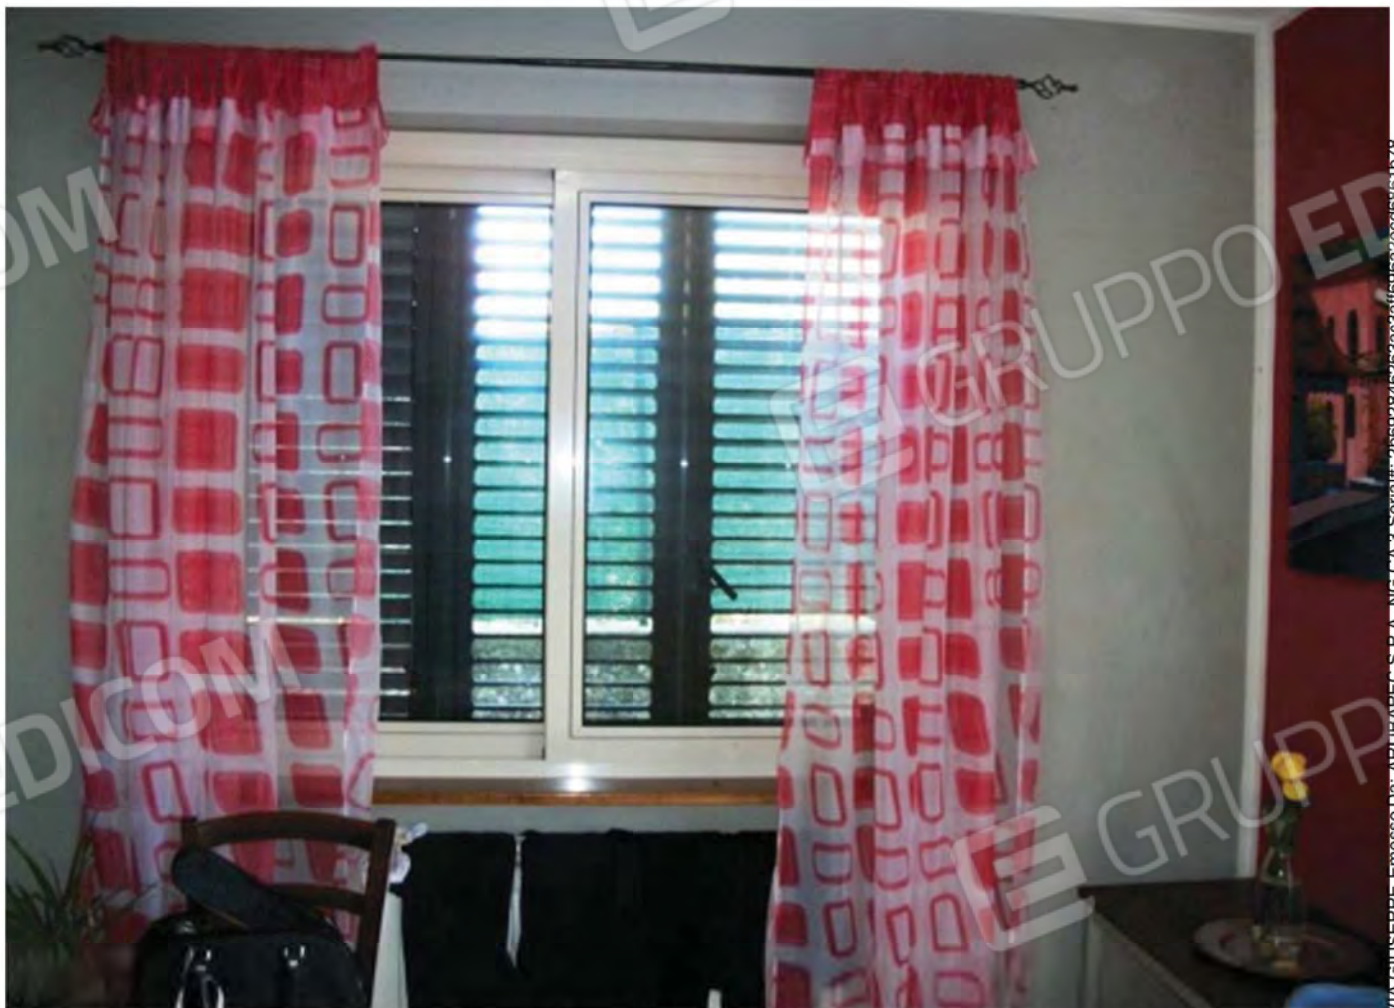
Foto n. 23 - Particolare tipo degli infissi interni delle finestre in alluminio semplice adottate per il P.S1 del Fabbricato.

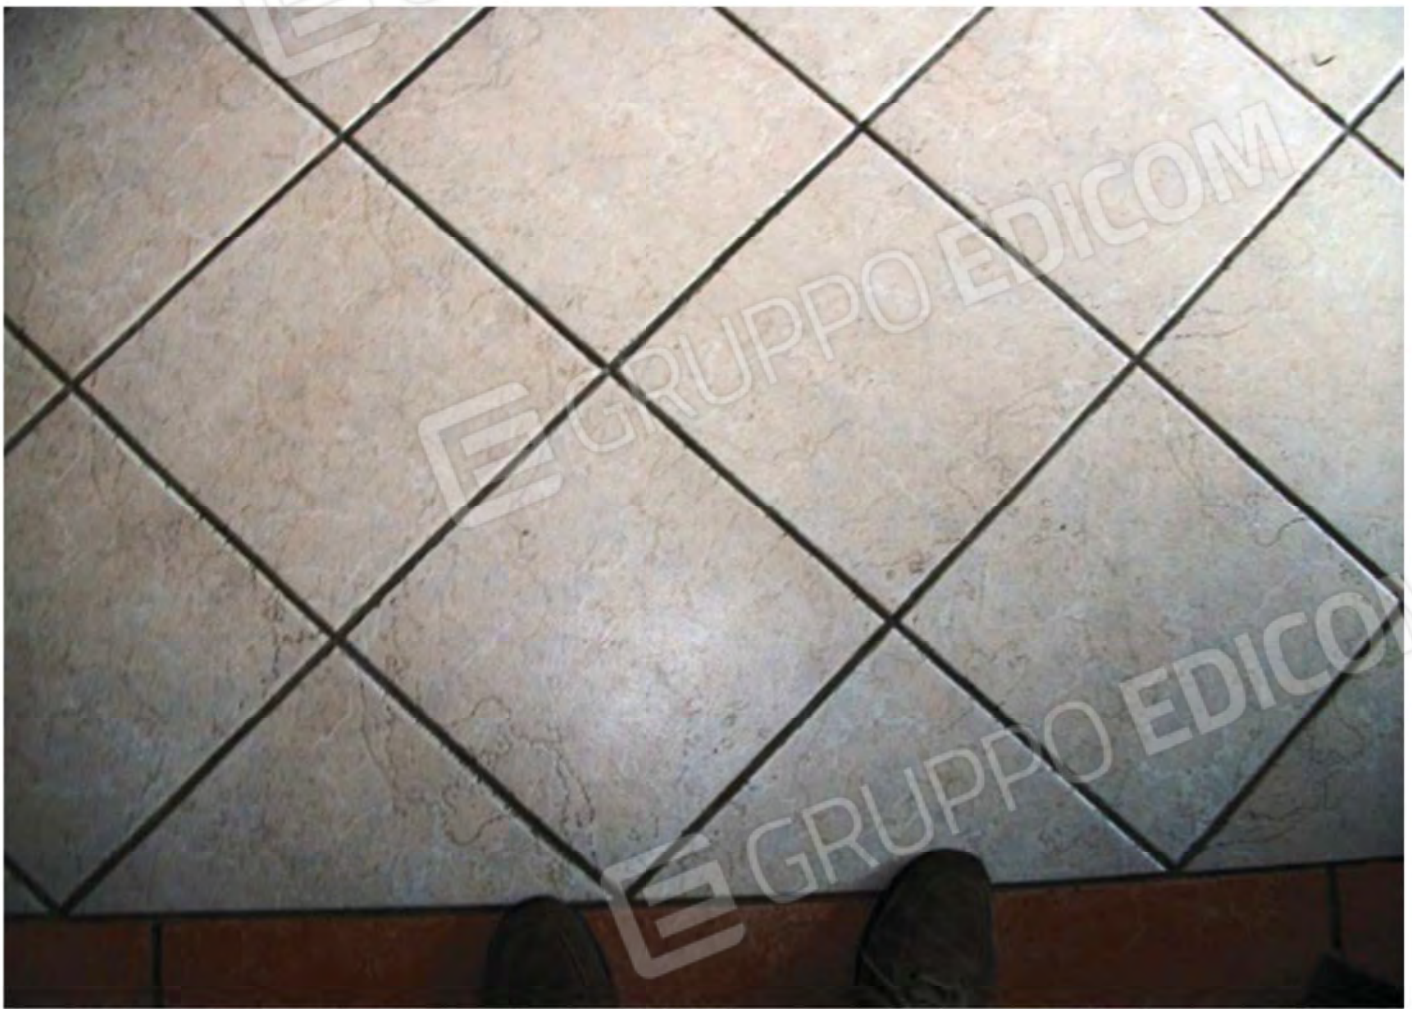
Foto n. 24 - Particolare del pavimento al P. S1 del Fabbricato , eseguito con mattonelle di gres porcellanato.

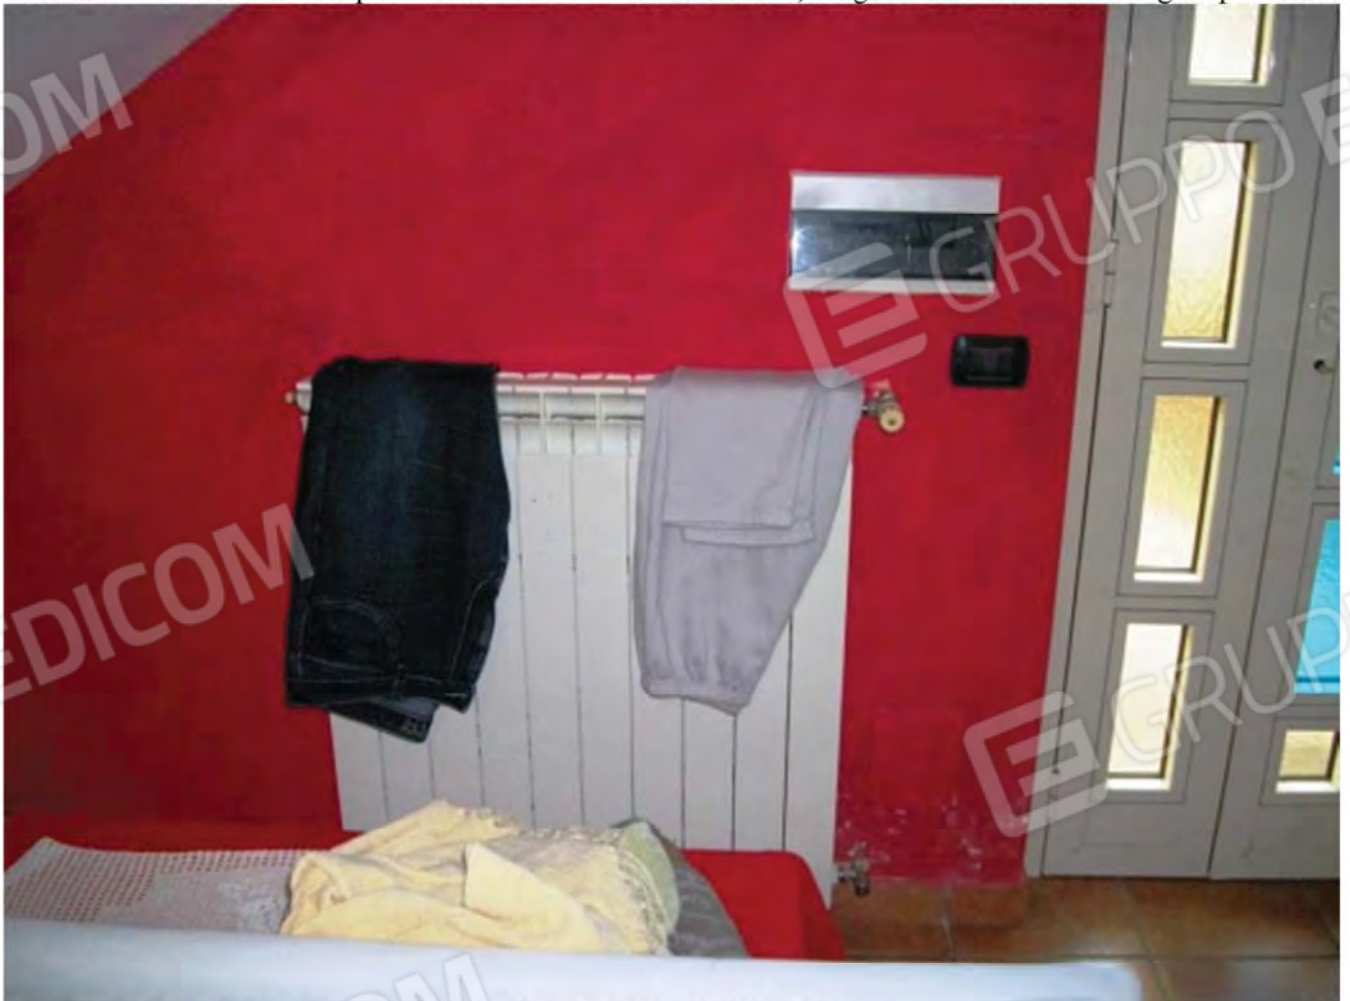
Foto n. 25 - Particolare termosifone in alluminio al P.S1 del Fabbricato.
