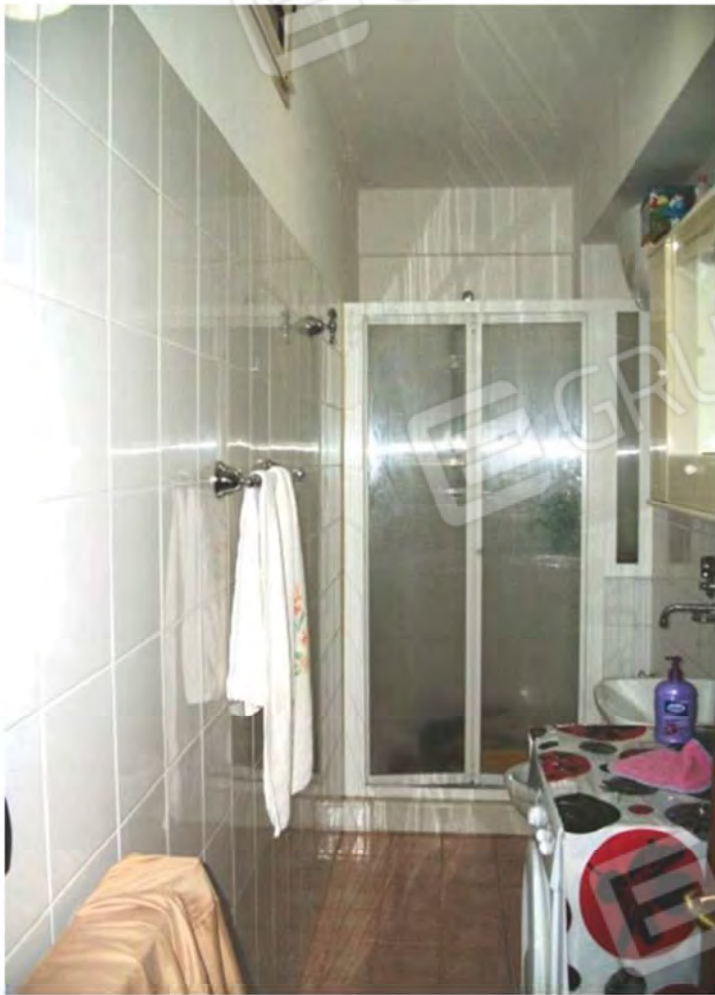
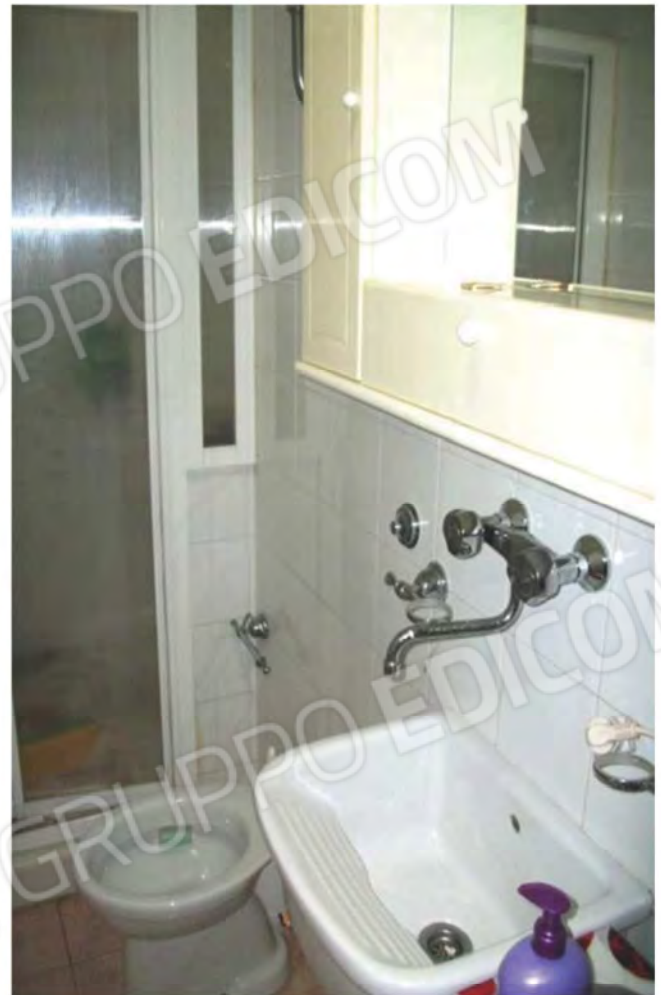
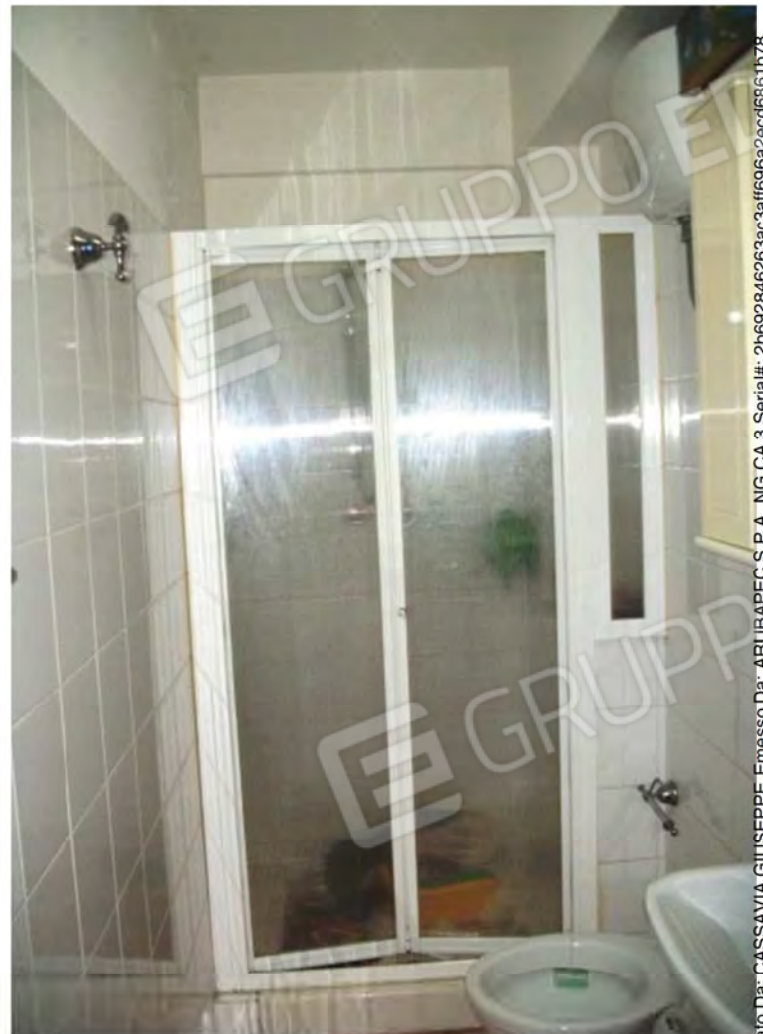
Foto n. 26, 27, 28 -Bagno posto al P.S1 del Fabbricato, completo di Vaschetta lavabiancheria che funge anche da Lavabo, WC , Doccia semplice completa di cabina, postazione Lavatrice .

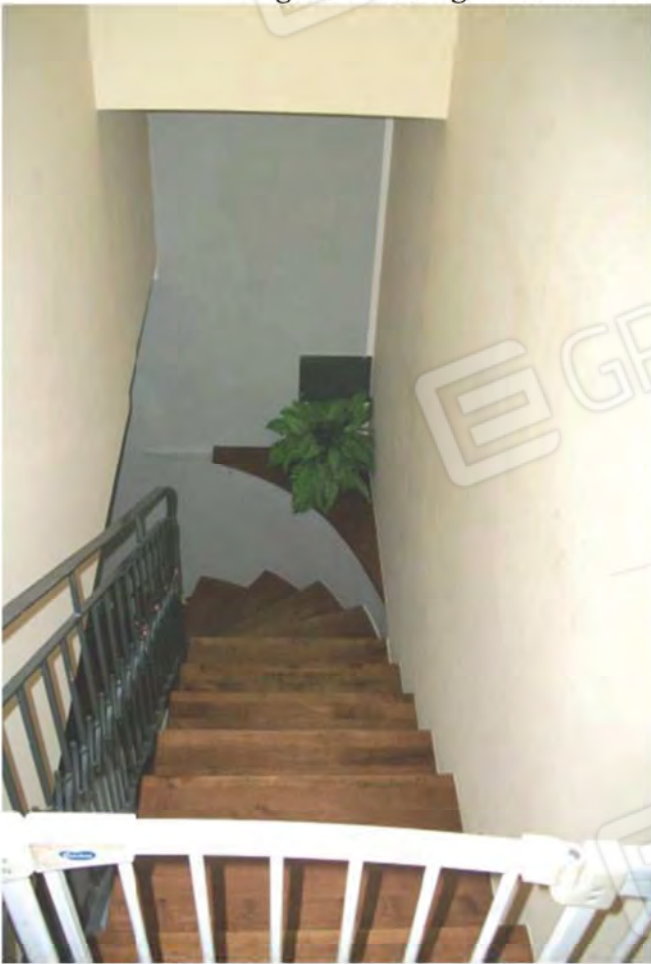
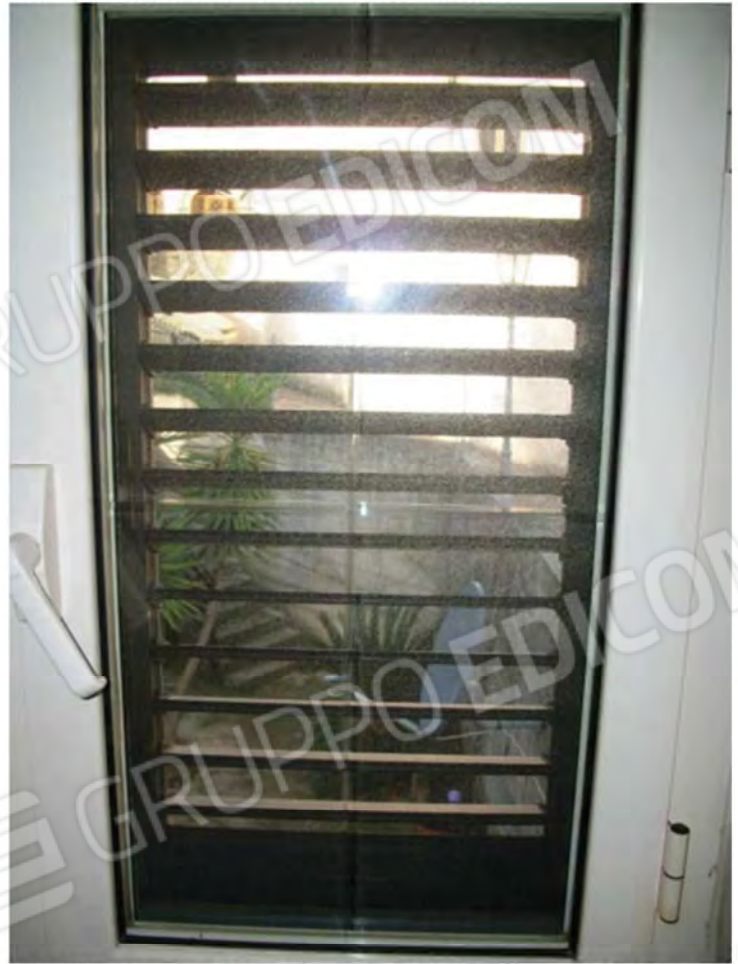
Foto n. 29 , 30 - Corpo scala rivestita in legno che dal P.S1 porta al P.T.M. del Fabbricato, nonché finestra posta alla fine della rampa della stessa scala con affaccio sulla parte Ovest della corte esclusiva.

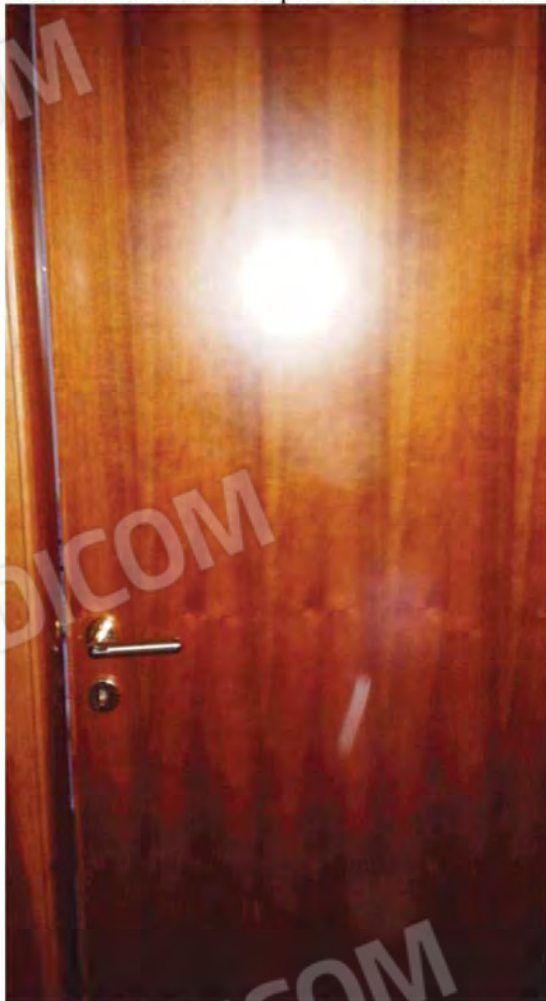
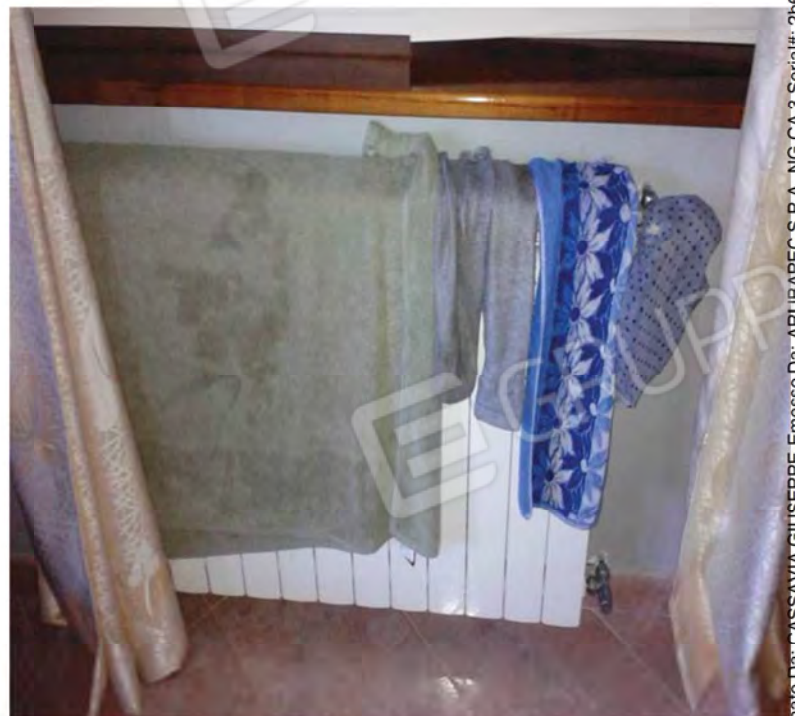
Foto n. 31 , 32 -Porta in tamburato e termosifoni in alluminio adottati per i vani del P.T.M. del Fabbricato.

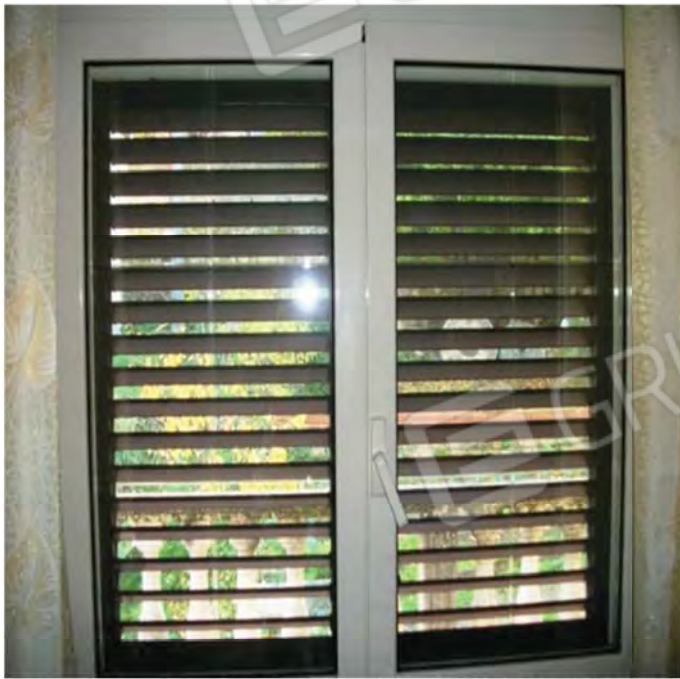
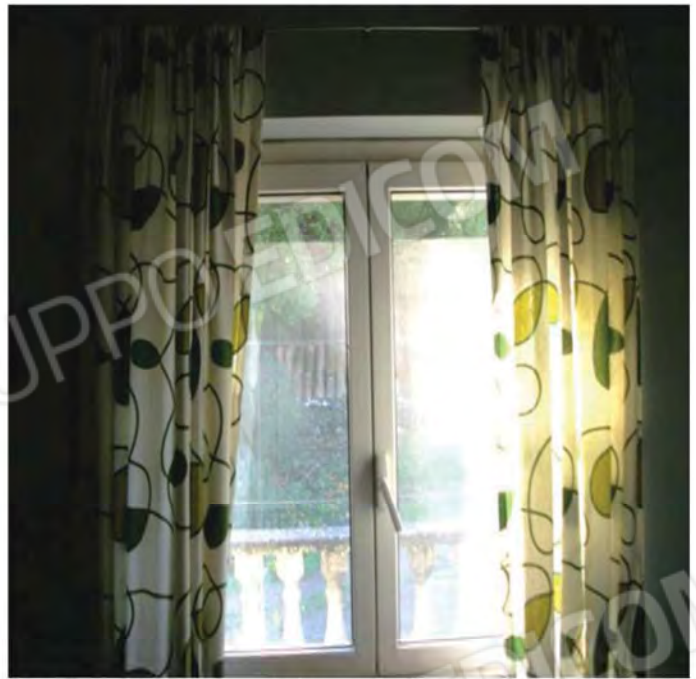
Foto n. 33 , 34 - Particolare tipo degli infissi interni delle finestre in alluminio semplice adottate al P.T.M. del Fabbricato.

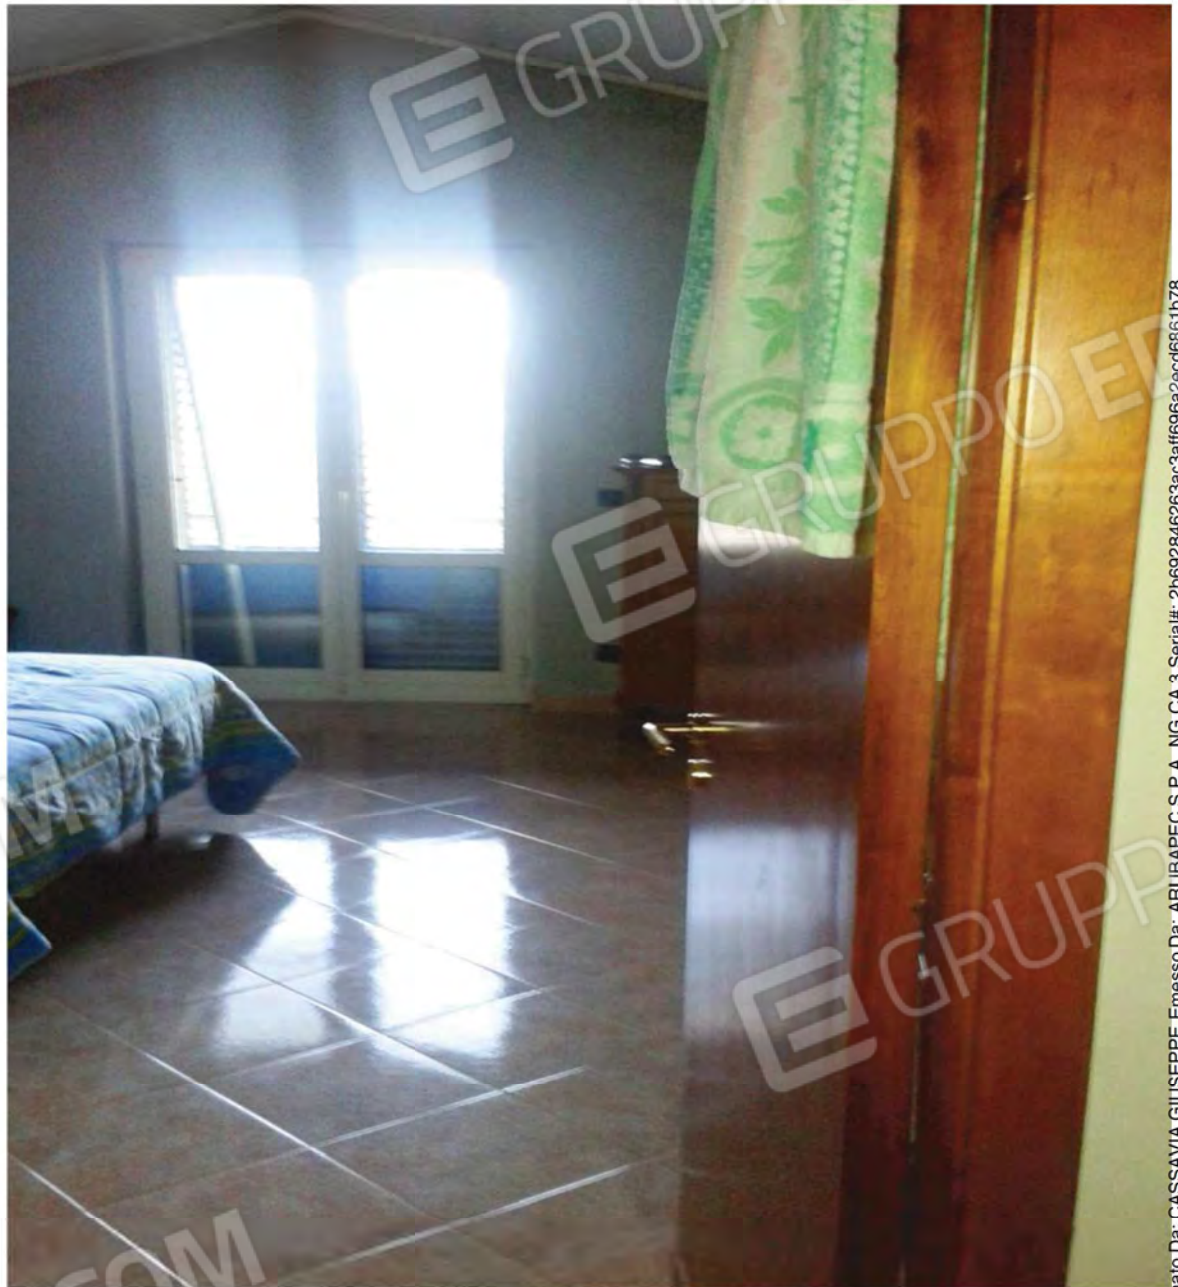
Foto n. 35 -Particolare finiture Camera da Letto Matrimoniale al P.T.M. del Fabbricato.

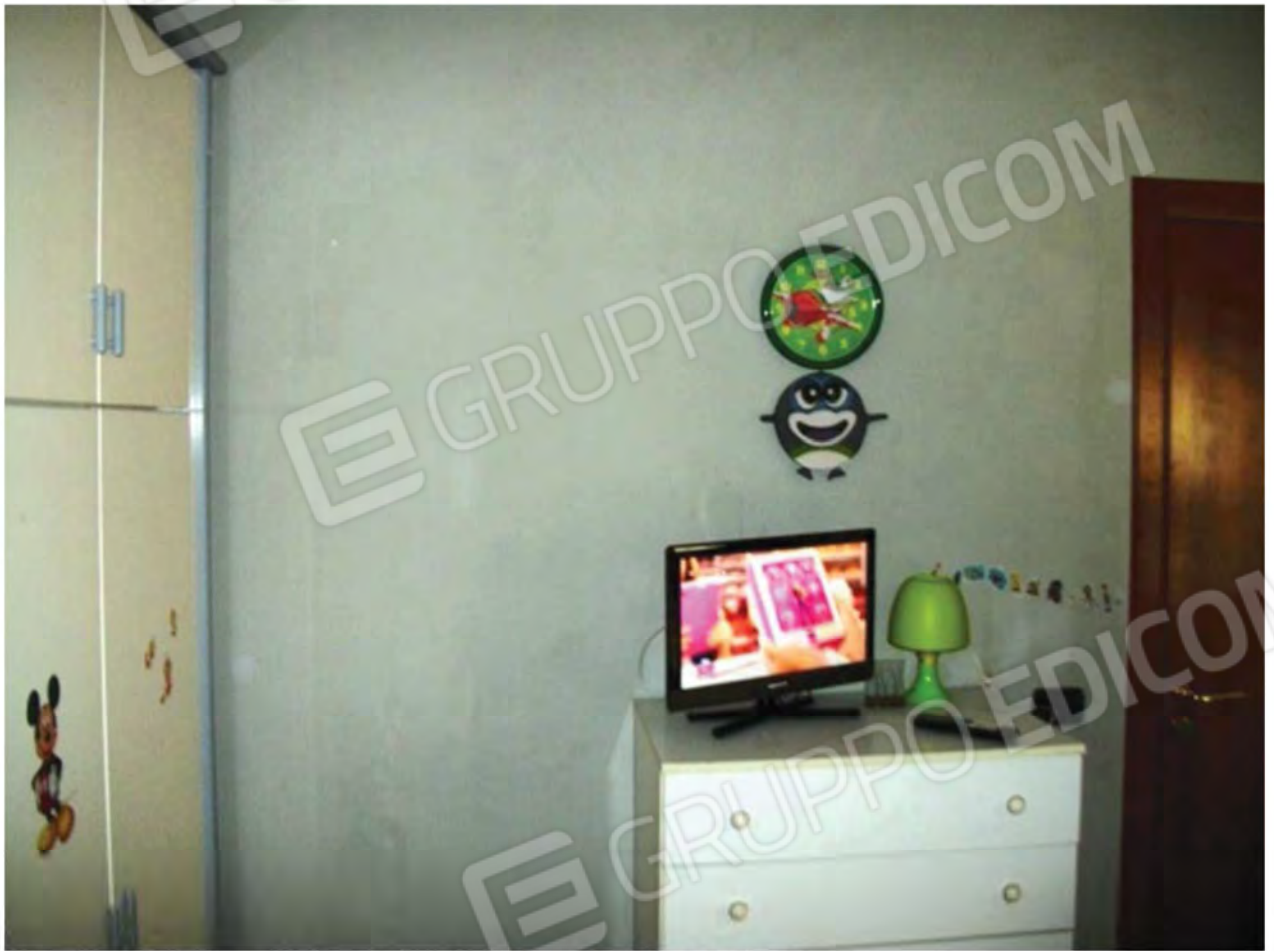
Foto n. 36 - Particolare finiture Camera Singola al P.T.M. del Fabbricato.

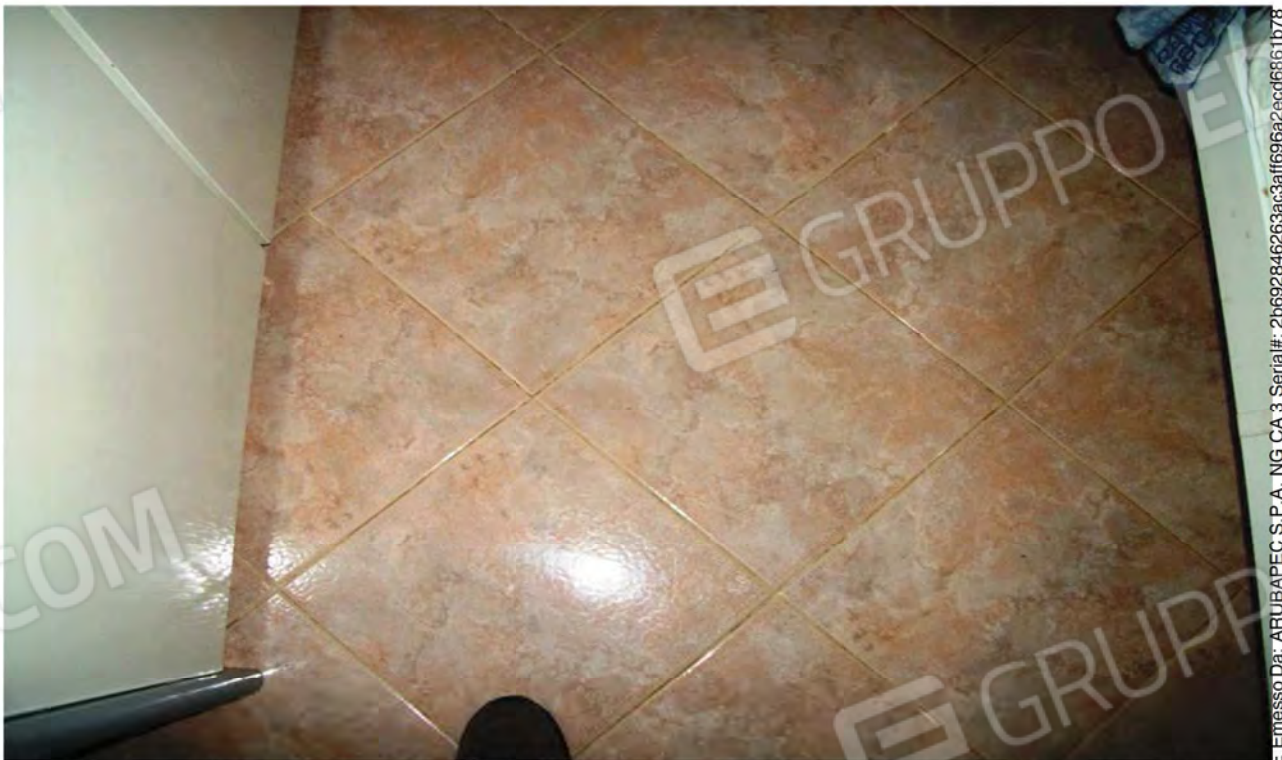
Foto n. 37 - Particolare del pavimento al P.T.M. del Fabbricato, eseguito con mattonelle di gres porcellanato.

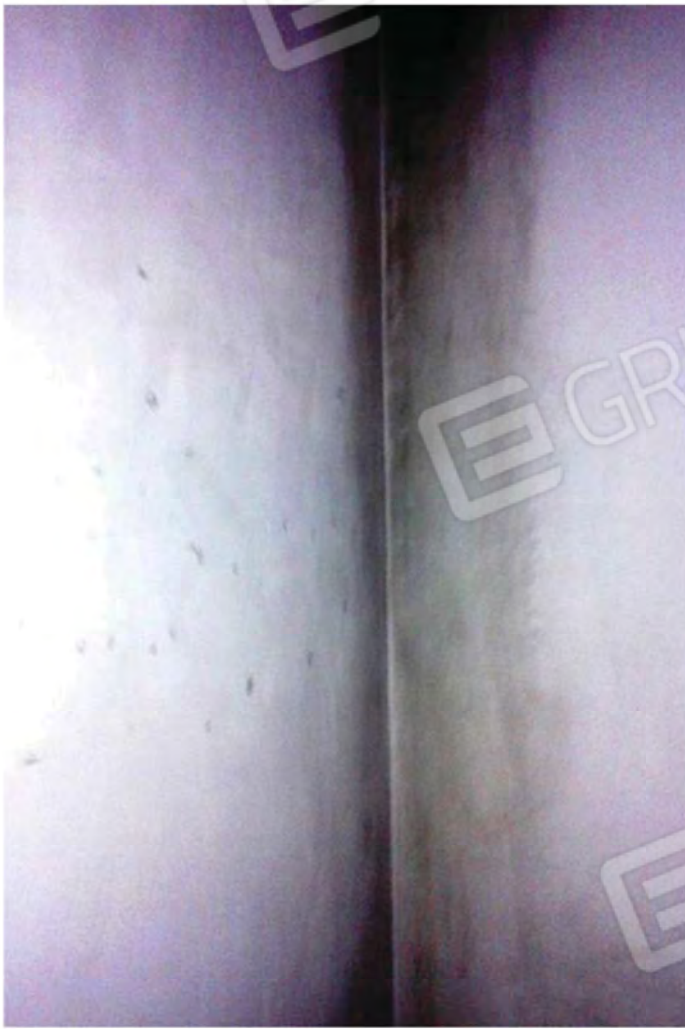
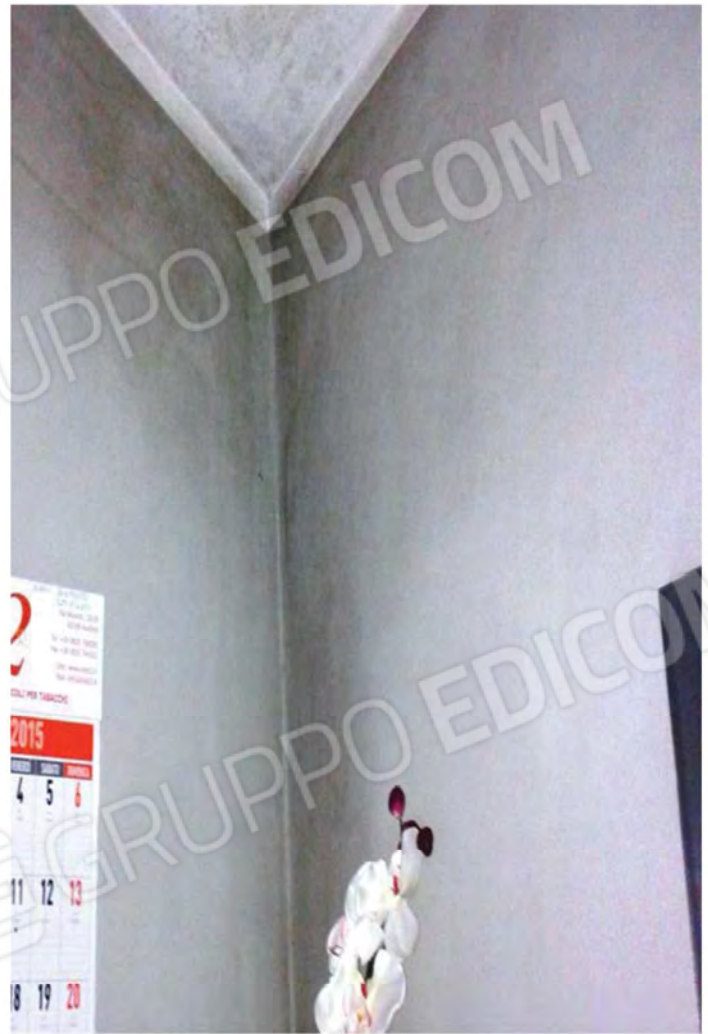
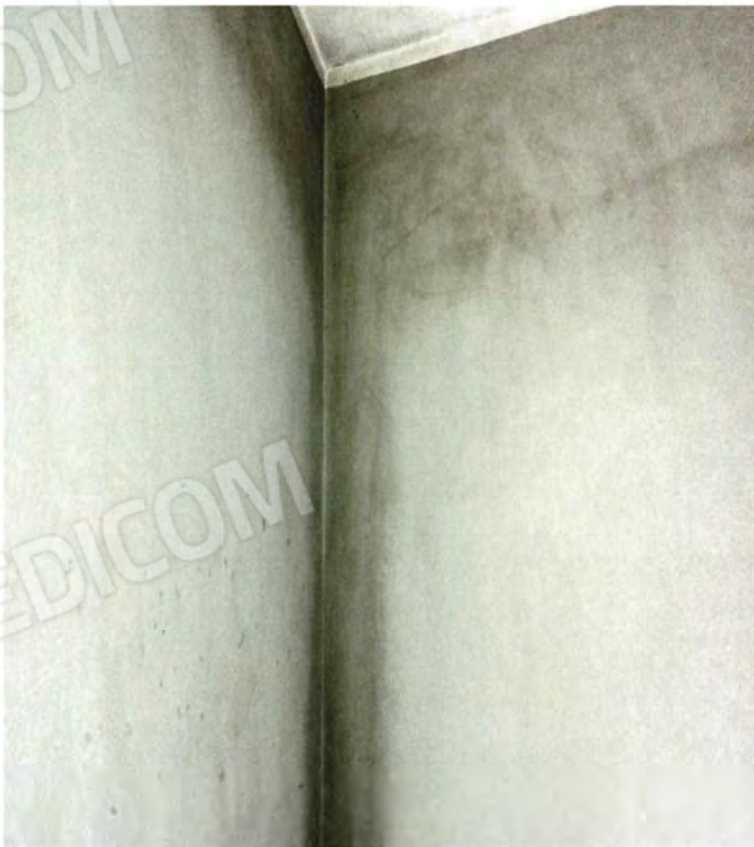
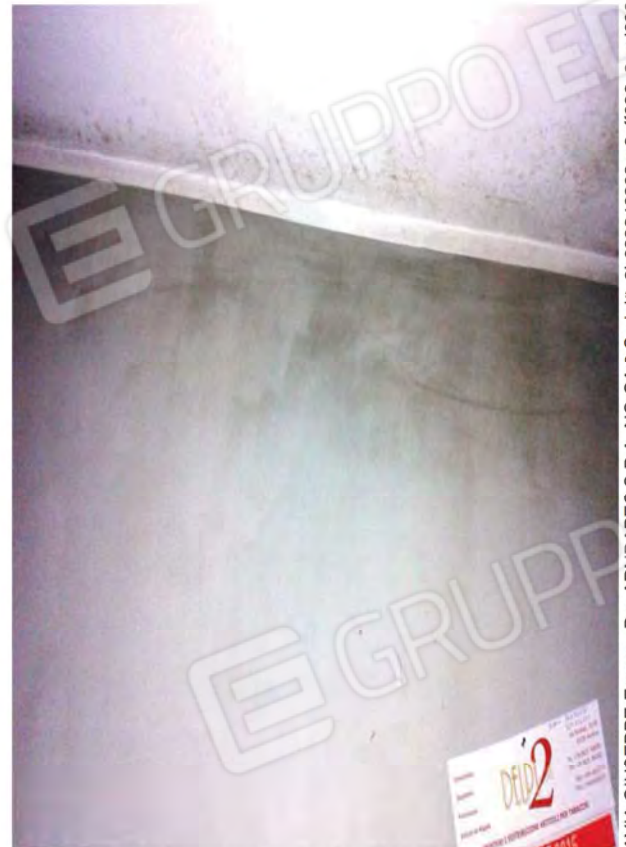
Foto n. 38, 39 , 40, 41 - Particolare parete e soffitto al P.T.M. del Fabbricato, dove si evidenzia presenza di umidità e di muffa, dovuta sicuramente ad un carente isolamento tra l'esterno e l'interno.

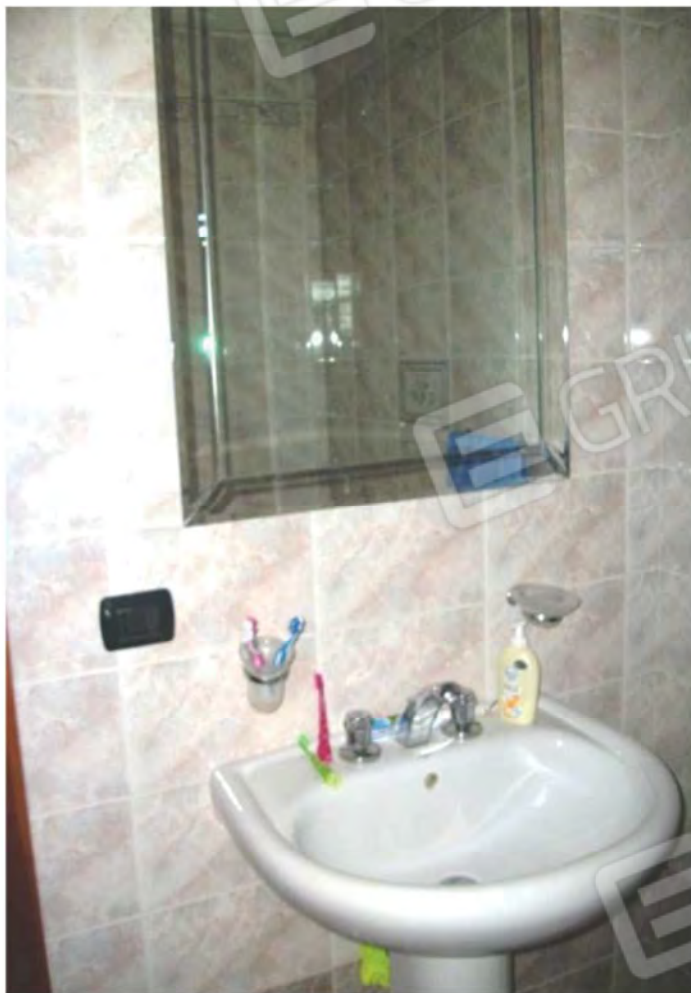
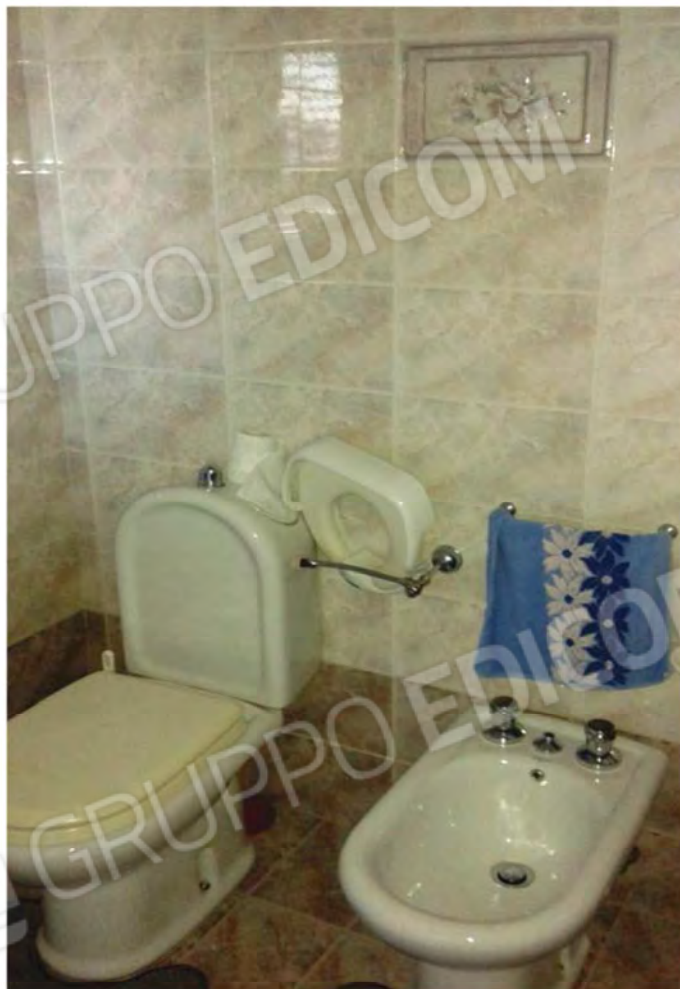
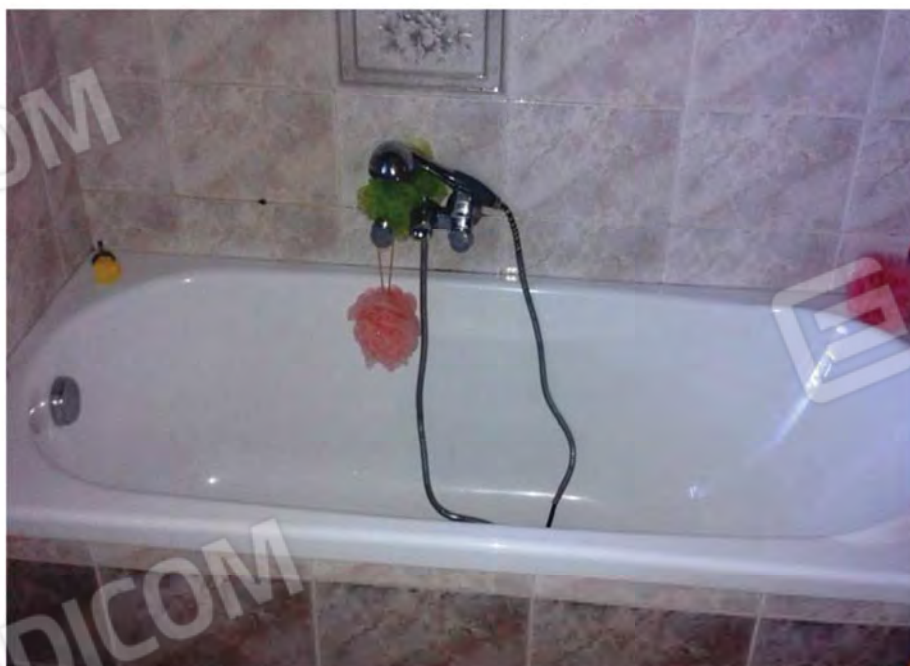
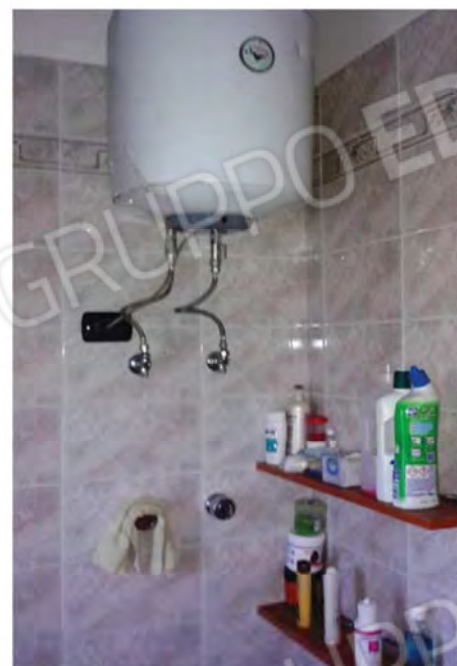
Foto n. 42 , 43 , 44 , 45 - Bagno posto al P.T.M del Fabbricato, composto da Lavabo, WC, Bidet, Vasca da bagno. Bagno semplice, Boiler elettrico per la produzione di acqua calda sanitaria, con la quale si alimenta anche il Bagno posto al P.S1 ed il lavello cucina, quanto questi non vengono alimentato dal termo-camino.
