TRIBUNALE ORDINARIO DI COSENZA

CAUSA N° 182/07 R.G.

RELAZIONE DI CONSULENZA TECNICA D'UFFICIO

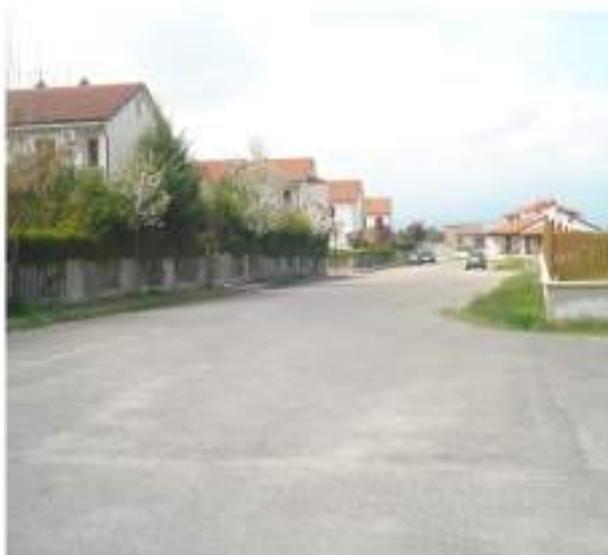
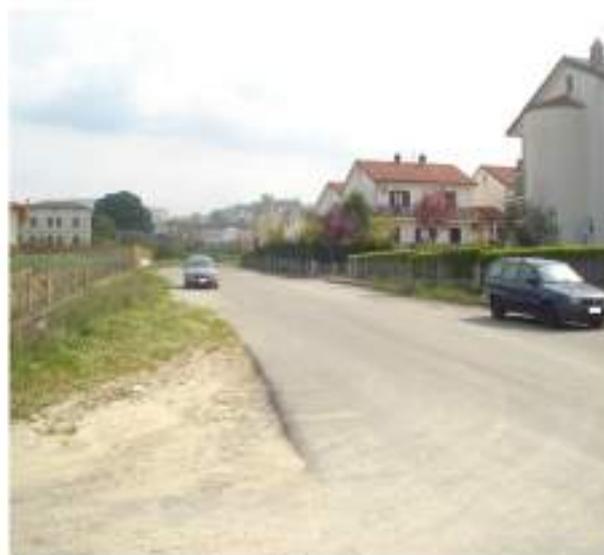
1. il terreno individuato in catasto al foglio n. 63, particella n. 981 corrisponde alla "strada di lottizzazione" indicata nella planimetria generale del P.di L. allegata, quindi è l'accesso principale alla lottizzazione, come da foto seguenti;

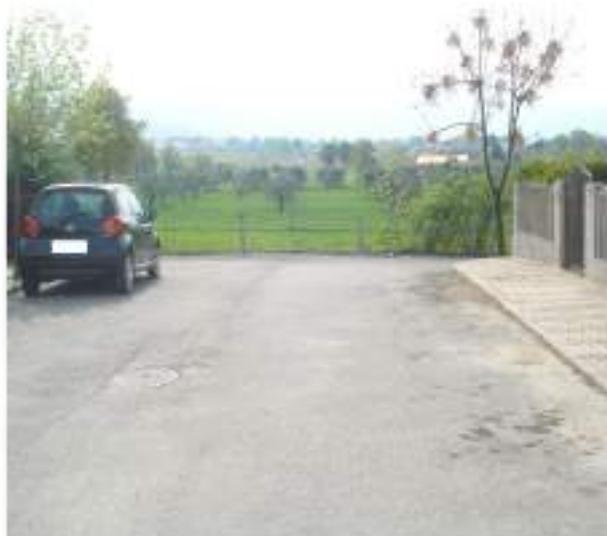
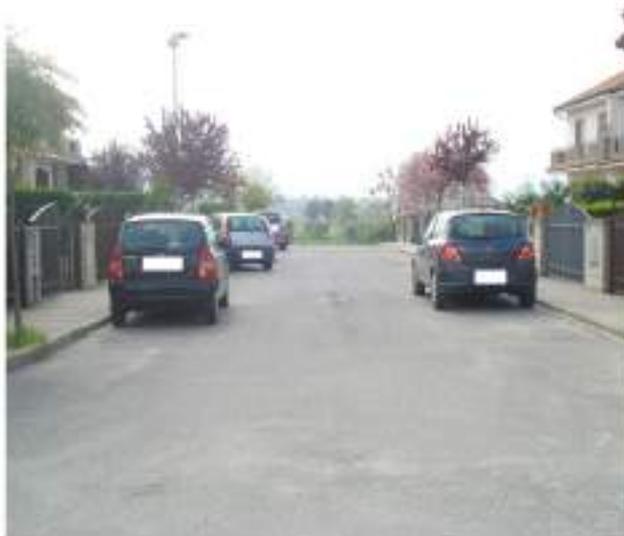
2. il terreno individuato in catasto al foglio n. 63, p.lla n. 949 corrisponde ad una "strada privata ad uso pubblico" indicata nella planimetria generale del P.di L. allegata, quindi è una strada interna ai lotti del P. di L. che, tra l'altro, è cieca in quanto non si raccorda ad altre strade ma è delimitata da una transenna oltre la quale c'è del terreno coltivato ad uliveto come si vede dalle foto seguenti;

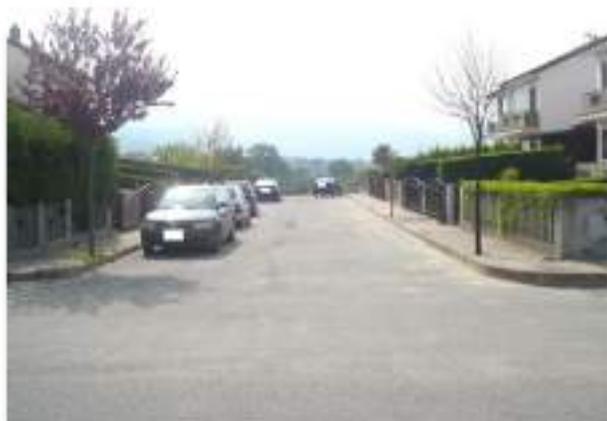
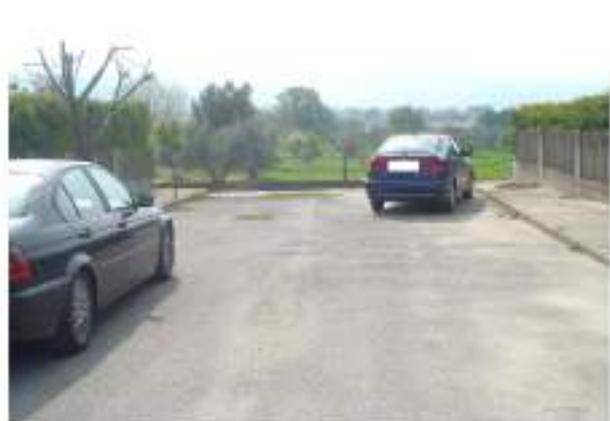
3. il terreno individuato in catasto al foglio n. 63, p.lla n. 882 corrisponde ad una "strada privata ad uso pubblico" indicata nella planimetria generale del P.di L. allegata, quindi è un'altra strada interna ai lotti del P. di L., anch'essa cieca in quanto non si raccorda ad altre strade ma è delimitata da una transenna oltre la quale c'è, come per la particella precedente, un terreno coltivato ad uliveto come si vede dalle foto seguenti;

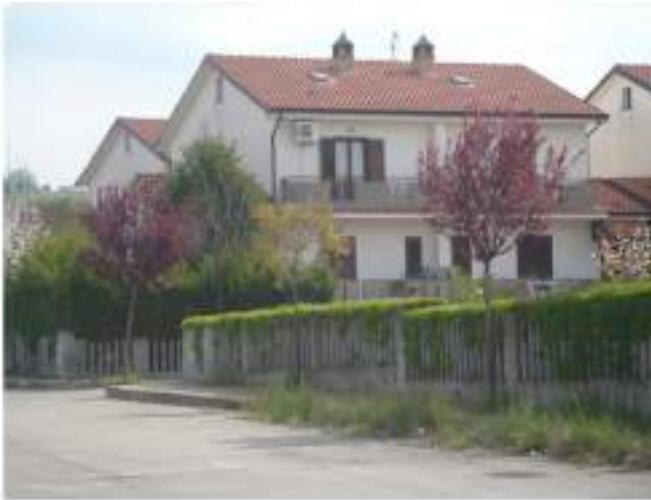
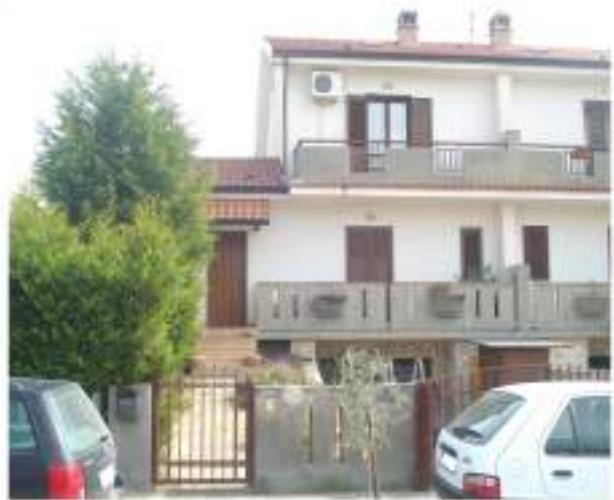
4. la particella individuata nel N.C.E.U. del comune di _____ al foglio n. 63, p.lla n. 838 sub 4 è un immobile facente parte della lottizzazione già citata e, più in particolare, è una villetta compresa in una "schiera" composta da quattro fabbricati posti su più livelli con piccoli quozienti di giardino, come si vede dalle foto seguenti.

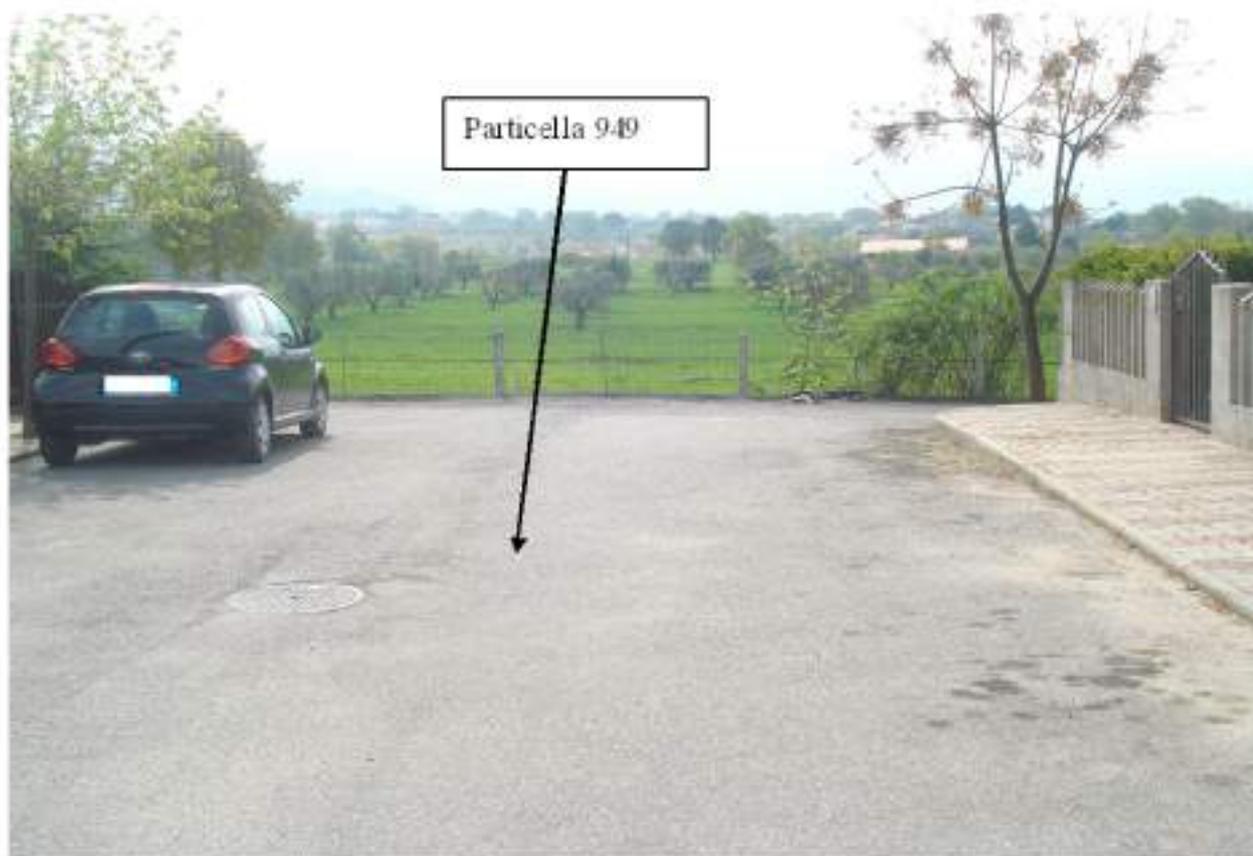
Come si nota dalla foto la particella 949, che caratterizza la parte finale di tale strada interna alla lottizzazione, è cieca in quanto non incrocia o prosegue in altra strada ma termina con una recinzione che la separa da un terreno coltivato ad uliveto, peraltro posto ad una quota inferiore rispetto al piano della strada.

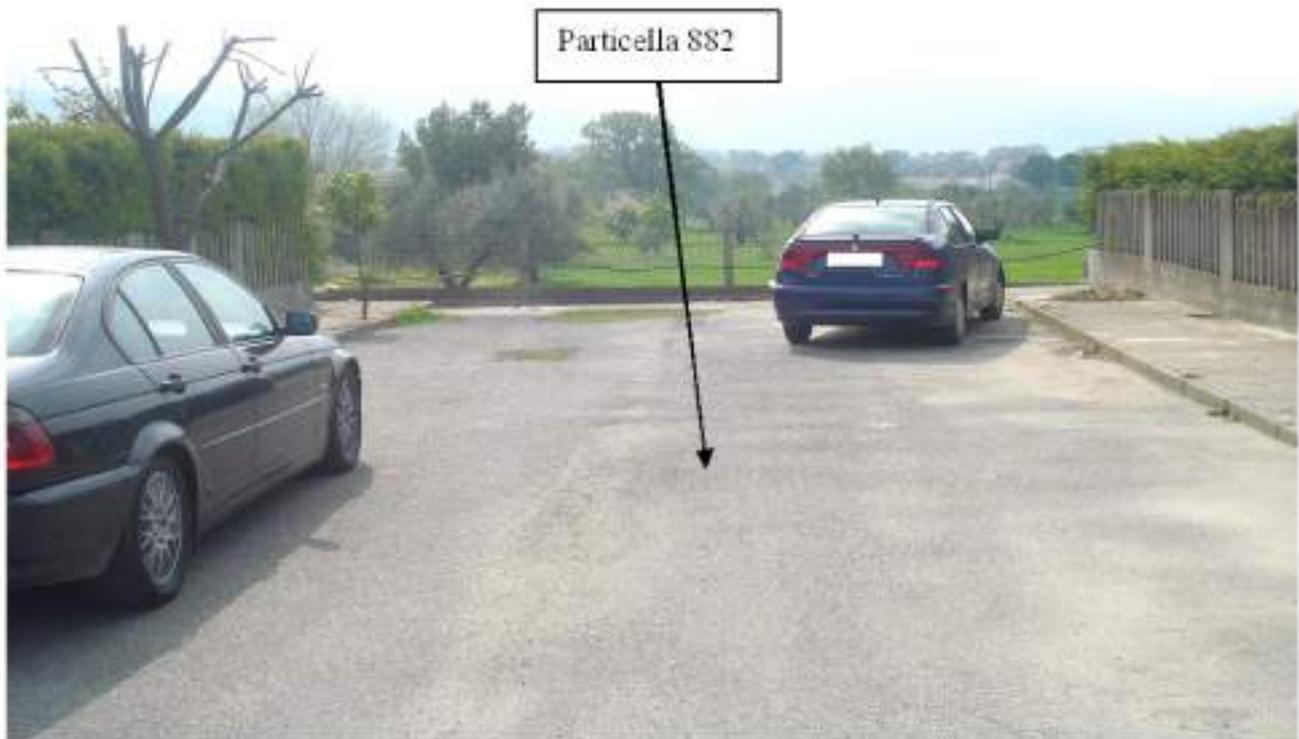
Come si nota dalla foto, anche la particella 882 (come la 949) caratterizza la parte finale di una delle strade interne alla lottizzazione ed è cieca in quanto non incrocia o prosegue in altra strada ma termina con una recinzione che la separa dallo stesso terreno coltivato ad uliveto che confina con la particella 949, posto ad una quota inferiore rispetto al piano della strada.

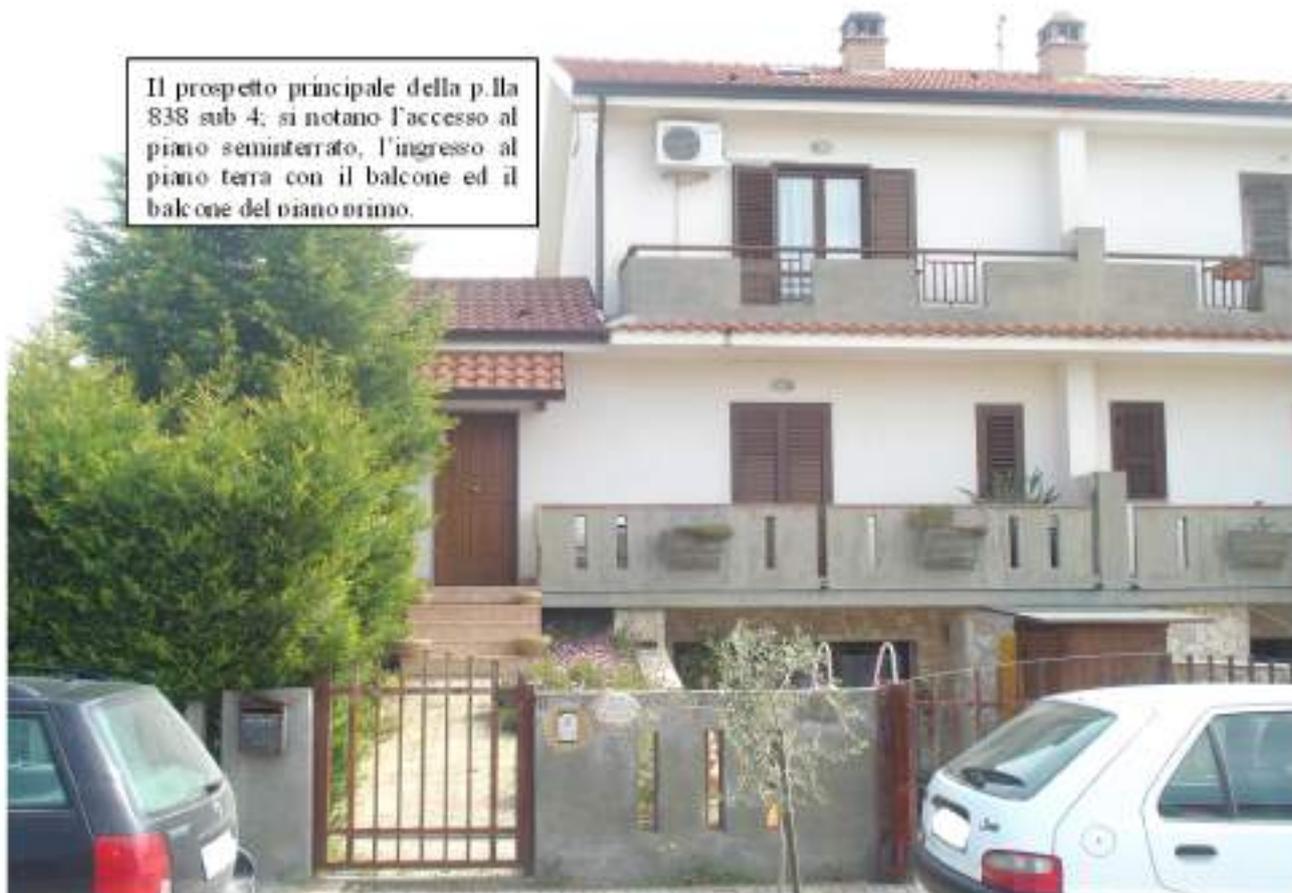
Il prospetto principale della p.lla 838 sub 4; si notano l'accesso al piano seminterrato, l'ingresso al piano terra con il balcone ed il balcone del piano primo.

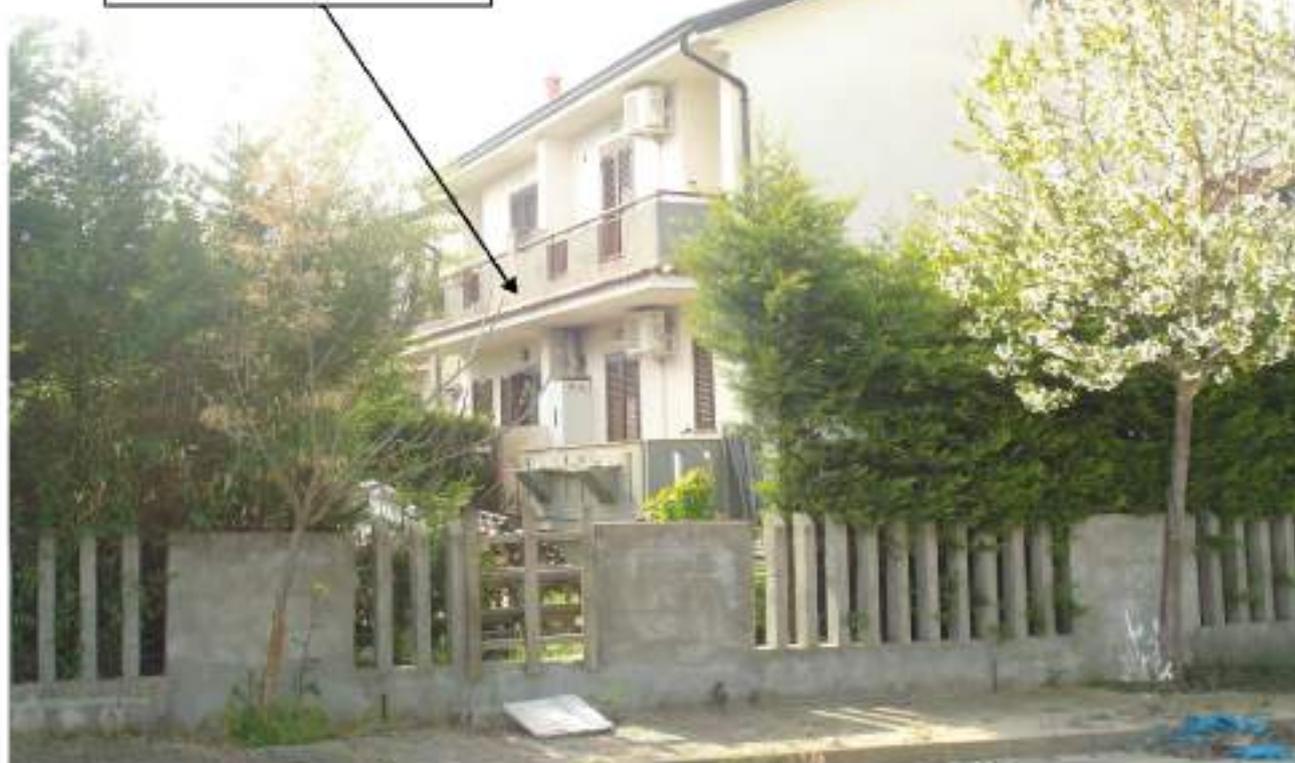
p.lla 838 sub 4: prospetto laterale e posteriore con parte della corte esterna

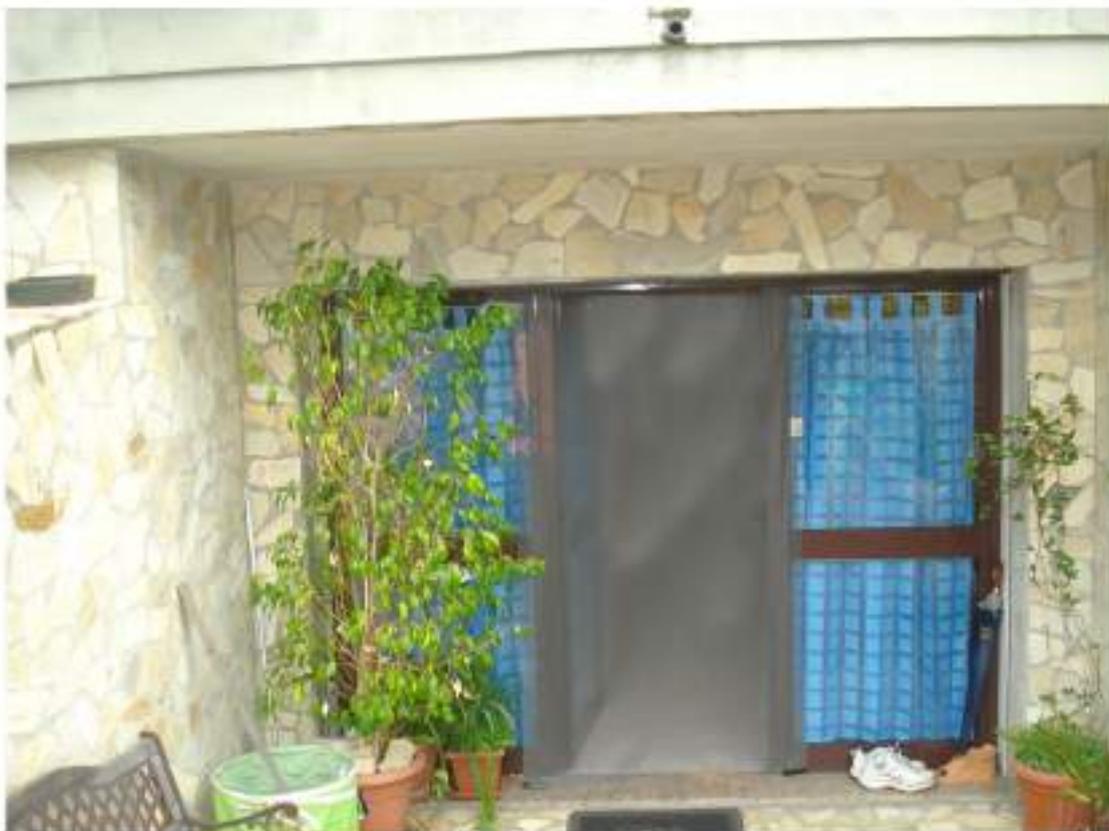
Tra l'altro in tale piano è stato realizzato un ampliamento di circa 2,92 mq non previsto nel progetto approvato (si vedano i disegni all. n. 10) ma riportato in sede di accertamento, la suddivisione interna è ovviamente diversa da quella di progetto e l'ingresso, che avrebbe dovuto avere soltanto una porta in ferro per garage, ha anche un infisso a vetri in alluminio come si vede dalla foto seguente.

Pertanto è necessario presentare un progetto per ottenere il permesso edilizio in sanatoria nel quale si riportano il piano seminterrato ed il piano terra alle indicazioni del progetto approvato e pagare l'oblazione. Ciò come primo passo per rendere l'immobile conforme alla concessione edilizia rilasciata.

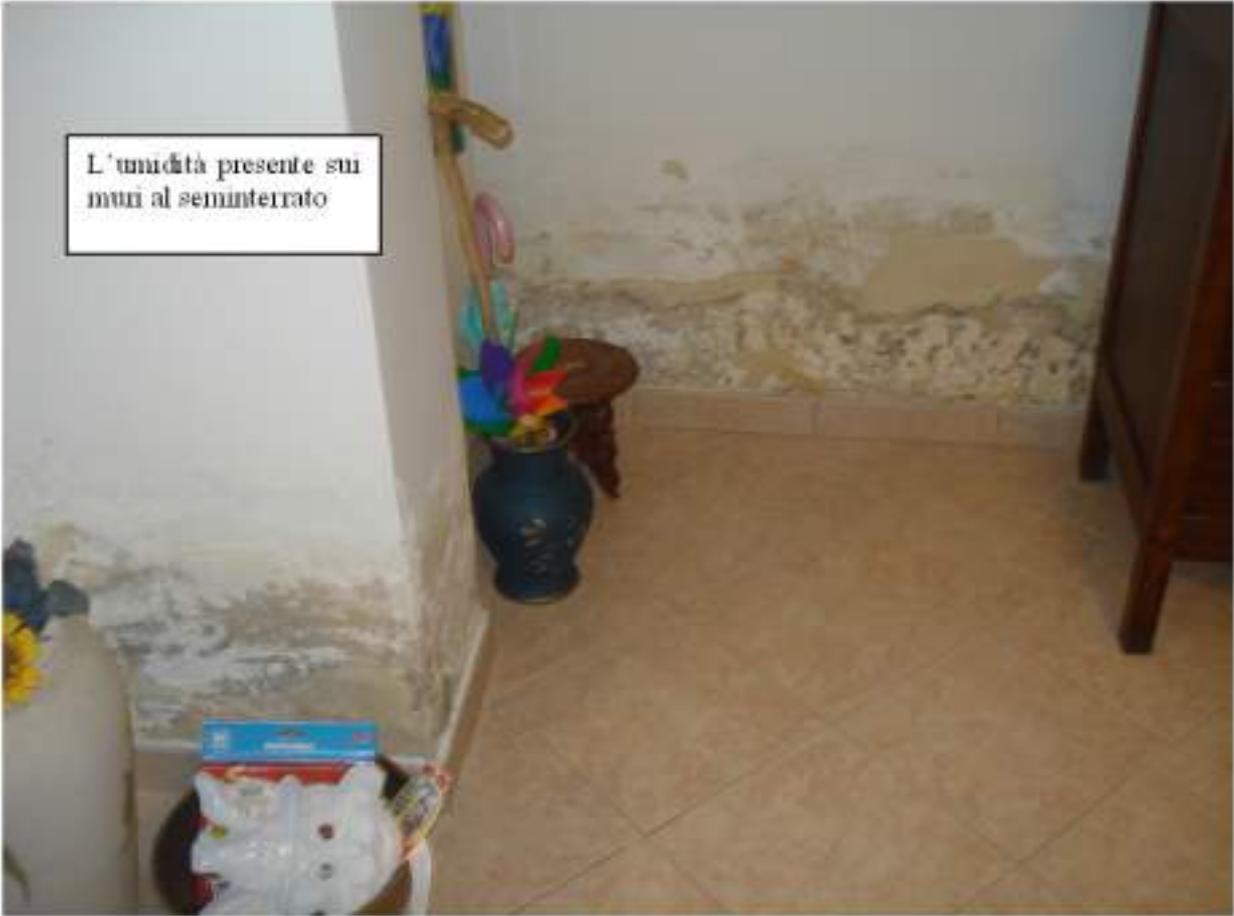
1. l'opera non è conforme al progetto approvato ma soprattutto non è dichiarabile la prosciugatura dei muri e salubrità degli ambienti (punto 2 della documentazione necessaria ai fini del rilascio del certificato di agibilità) in quanto esistono dei vizi di costruzione dell'immobile (per i quali, come già detto, l'attuale possessore dell'immobile _____ è in causa con il venditore procuratore generale della _____) riscontrabili al piano seminterrato e derivanti dal fatto che non è stata realizzata una intercapedine d'areazione con doppio muro per la parte interrata, come da norme di buona tecnica costruttiva; da ciò deriva che gli ambienti al piano seminterrato sono a diretto contatto con il terreno del giardino ed hanno due tipi di problematiche: il primo è che la spinta del terreno che grava sui muri (realizzati con mattoni forati) ha causato gravi lesioni alla muratura stessa, il secondo è che l'umidità del terreno è presente in tutti gli ambienti interni, come si vede dalle foto seguenti.

L'umidità presente sui
muri al seminterrato

Per sopperire a queste mancanze ed ottenere il certificato di agibilità dovrebbero essere eseguiti tutti i lavori necessari a ripristinare lo stato di progetto, eliminare i vizi di costruzione di cui in precedenza per rendere salubri gli ambienti al piano seminterrato, ottenere dalle ditte che hanno realizzato gli impianti i certificati di conformità e procedere con il collaudo dell'opera.

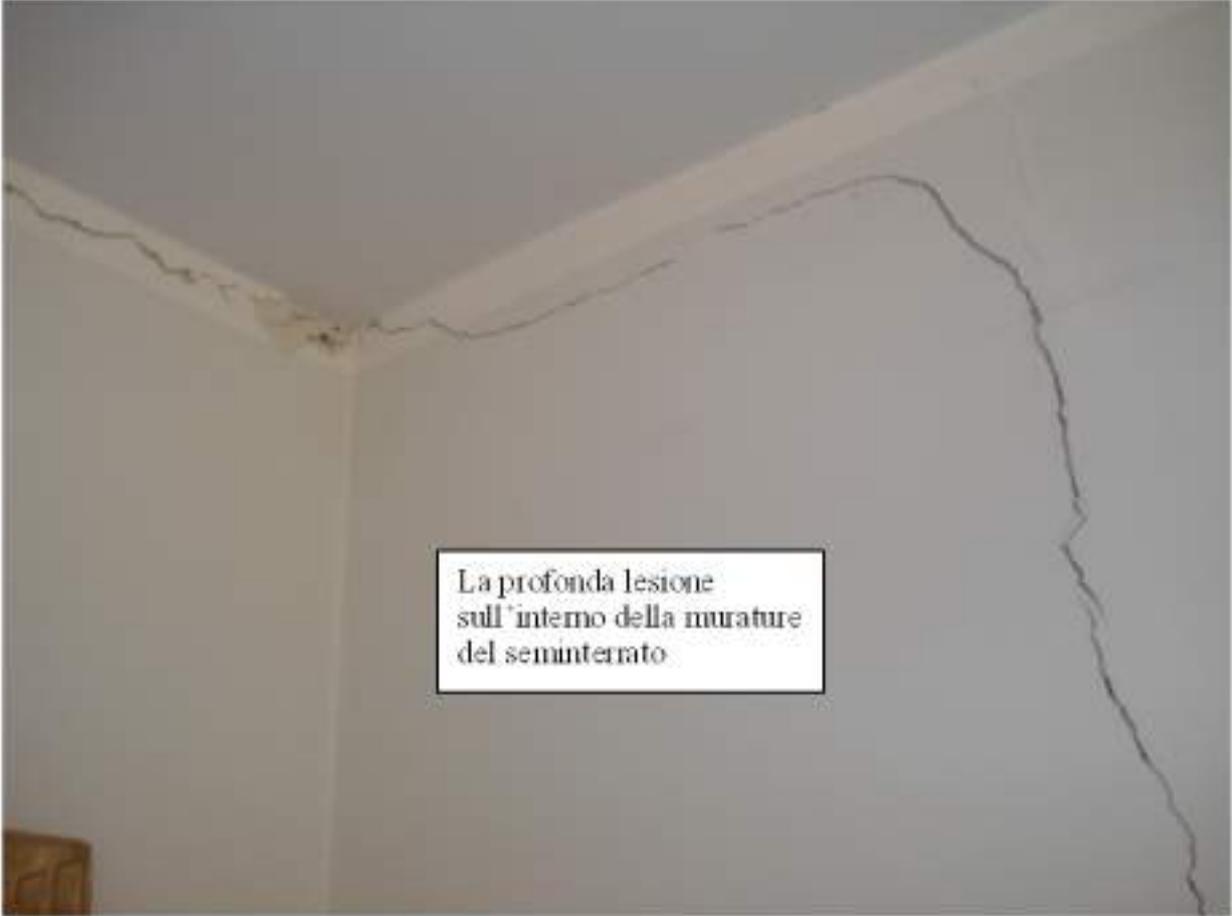
La profonda lesione
sull'interno della murature
del seminterrato
