TRIBUNALE ORDINARIO DI COSENZA  
SEZIONE ESECUZIONI IMMOBILIARI DI COSENZA

*PROCEDURA Nr. 135/2022*

**RELAZIONE TECNICA DEL  
CONSULENTE TECNICO D'UFFICIO**

Immobile pignorato: [REDACTED] – [REDACTED]  
Abitazione sita nel Comune di Casali del Manco – località Casole Bruzio –  
frazione Scalzati – via Roma snc– distinta al catasto al foglio n.4 particella  
n.603 sub n.1

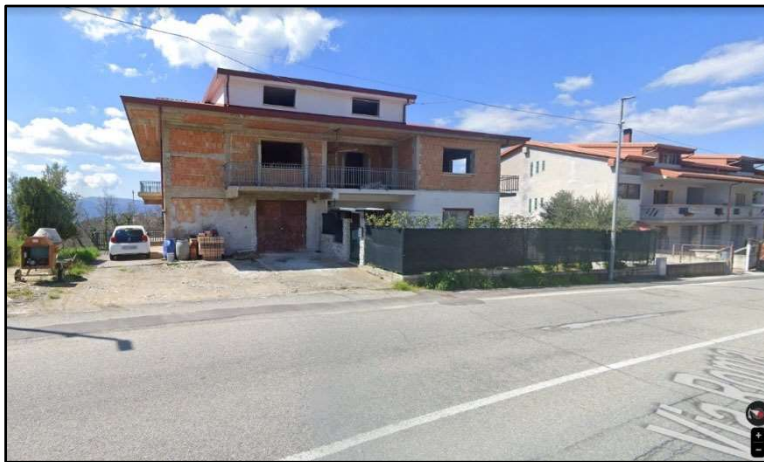
*Fig. n.2 – Vista del fabbricato in cui ricade la porzione immobiliare oggetto di pignoramento dalla Via Roma (prospetto Nord – Est)*

Le strutture portanti dell'intero fabbricato sono in calcestruzzo armato; l'esterno di tale fabbricato si presenta "al rustico" in quanto mancano sia l'intonacatura che la tinteggiatura.

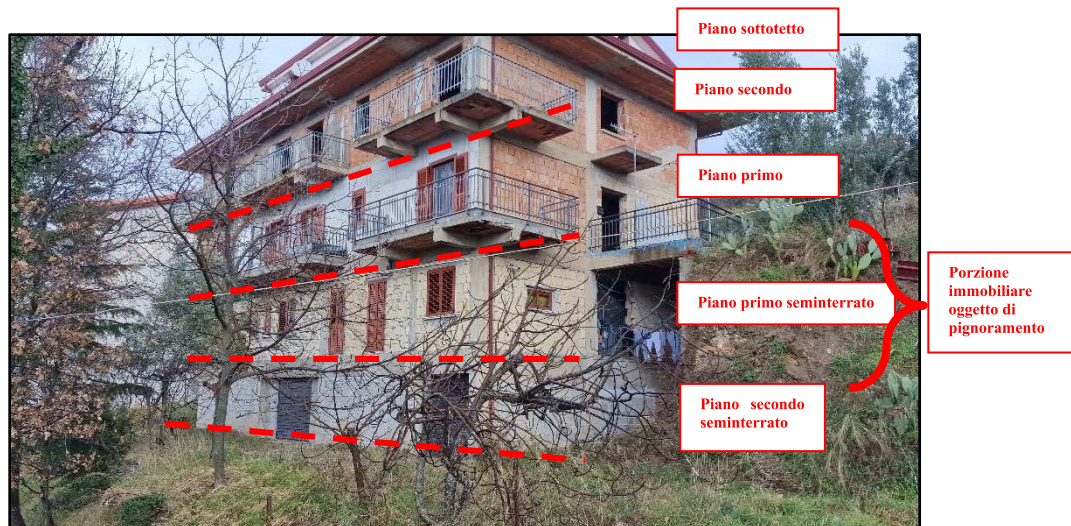
Fig. n. 3 – Vista del fabbricato in cui ricade la porzione immobiliare oggetto di pignoramento dalla parte opposta rispetto alla Via Roma (Prospetto Sud – Ovest)

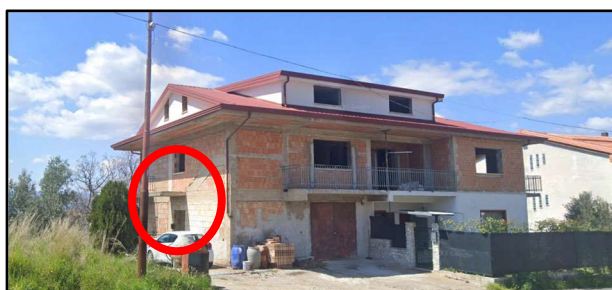
Fig. n. 4 – Accesso alla scala interna (Prospetto Sud – Est)

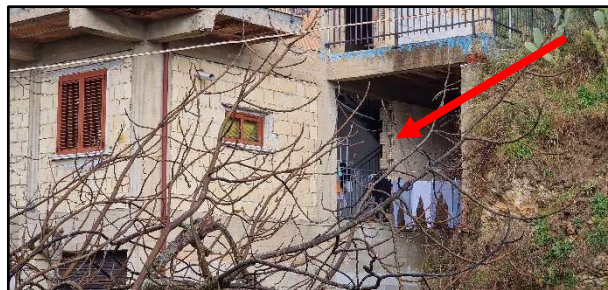
Fig. n. 5 – Accesso alla porzione immobiliare pignorata

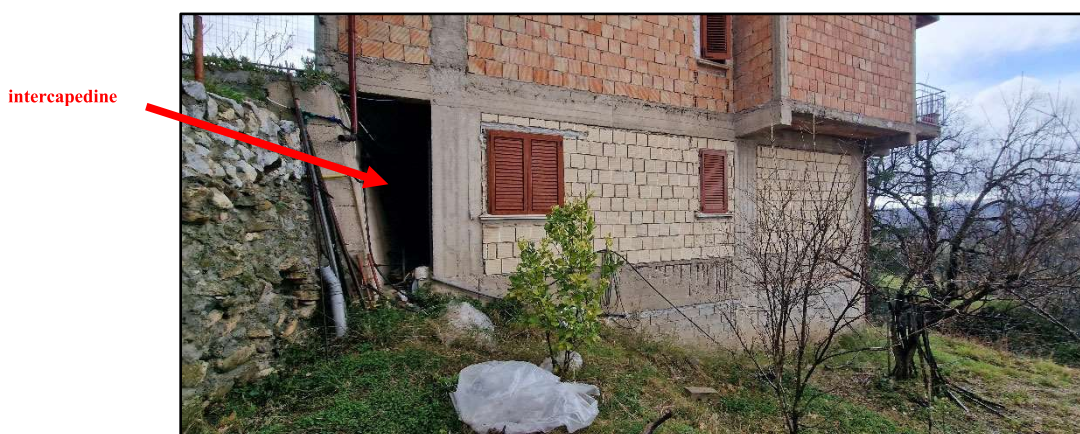
Fig. n. 6

La porzione immobiliare oggetto di pignoramento confina per un lato con ingresso e vano scala (fig.5), per un lato con l'intercapedine (fig.6) e per gli altri due lati ha affaccio libero (fig.7 e 8).

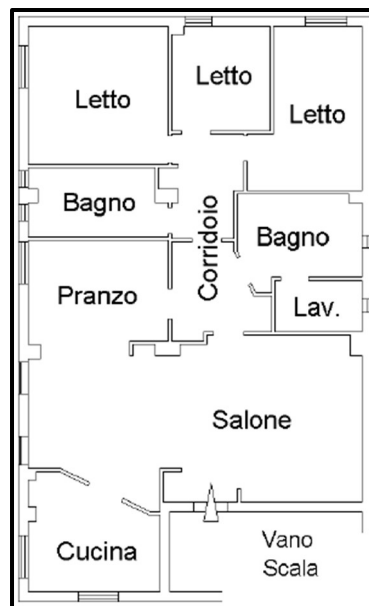
A tal proposito occorre precisare che, rispetto a quanto indicato nella planimetria, il sottoscritto, in esito al rilievo effettuato durante il sopralluogo del 27/02/2023, non ha rilevato differenze nella distribuzione degli spazi interni; allo stato attuale, su alcune pareti/pilastri sono stati posizionati degli elementi in polistirolo rappresentanti “finte colonne” (cerchiati in rosso nell'immagine sottostante) che, essendo in polistirolo, sono immediatamente rimuovibili.

Fig. n. 12 – Stralcio planimetria catastale

In definitiva, è necessario sanare la sola difformità relativa alla errata indicazione del piano al quale si colloca la porzione immobiliare oggetto di pignoramento.

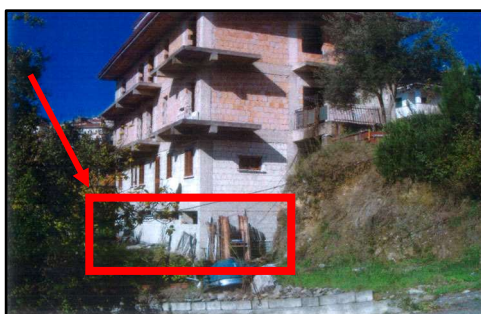
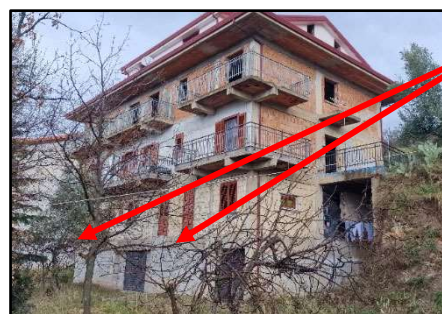
- sul prospetto ovest del piano che avrebbe dovuto contenere il cosiddetto “cassone di fondazione” sono state realizzate delle aperture non previste (solo sul progetto originario allegato alla Concessione edilizia originaria n.19 del 20/05/1985 era previsto che il piano in esame fosse adibito a garage, cantina-magazzino-legnaia); l'impiego di quel piano come garage, configura l'impiego di un volume non assentito:

Fig. n.18 – Stralcio progetto allegato al PdC in sanatoria

Aperture non  
previste

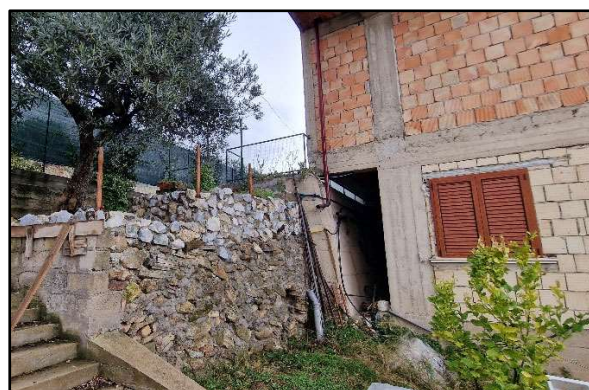
- il muro di sostegno che da progetto avrebbe dovuto proseguire anche sul lato nord della costruzione, è stato interrotto sul lato est.

Fig. n.21 – Stato attuale muro

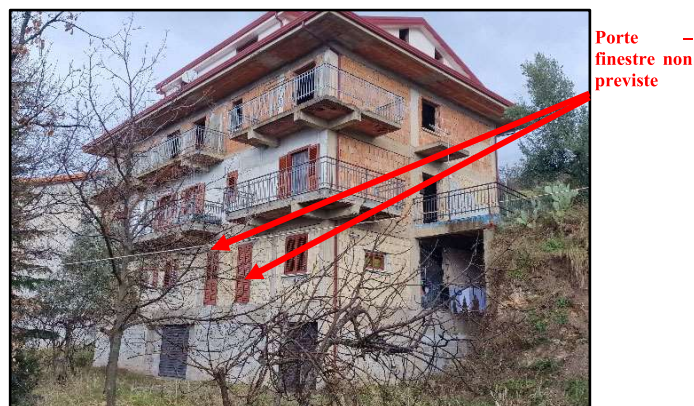
- è stato modificato il prospetto ovest attraverso la realizzazione di due porte – finestre (le quali, ancorché dotate di infisso che nella parte bassa non può essere aperto, affacciano sul vuoto); la

Fig. n.20 – Porte – finestre non previste
