**TRIBUNALE DI COSENZA**

**RELAZIONE DI  
CONSULENZA TECNICA D'UFFICIO**

**Procedura n. 163/2016 R.G.E.**

Appartamento posto su tre livelli fuori terra sito nel comune di Spezzano Piccolo (CS) in Via Dante Alighieri n.28, e identificato catastalmente al Foglio 1 particella 136 subalterno 1 – categoria A/4.

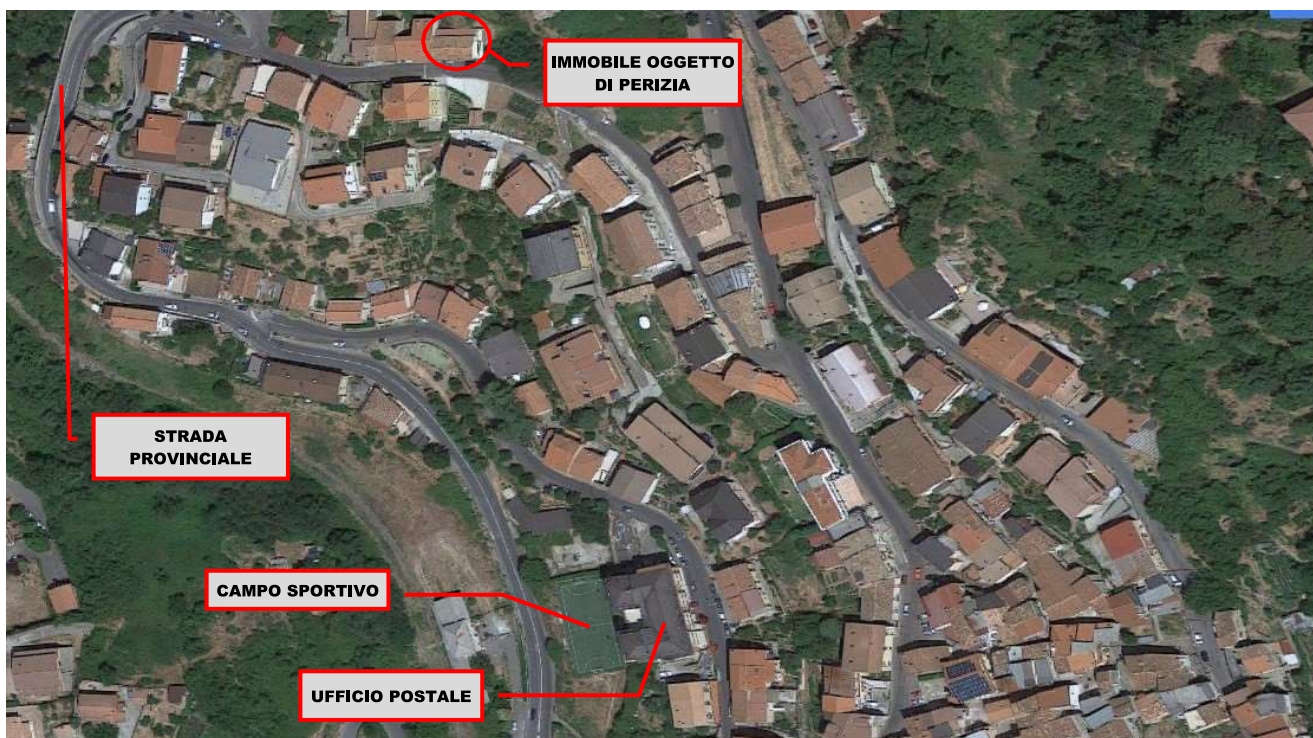
**Foto A**

L'immobile (cerchiato in rosso nella Foto A), situato in Via Dante Alighieri n.28, è ubicato nelle immediate vicinanze della strada provinciale (circa 100 metri), quindi molto agevole nel raggiungere facilmente il centro urbanizzato di maggiore interesse costituito dalla città di Cosenza. E' ubicato inoltre a 700 metri (a piedi) dalla Scuola elementare e media del comune di Spezzano Piccolo (sita in Via Roma 21) e a 550 metri dall'Ufficio Postale (sito in Via Togliatti).
