Esecuzione FORZATA N° 12/2024 Promossa da AXA ASSICURAZIONI S.P.A.

TRIBUNALE di CROTONE

ELABORATO PERITALE (N° 1 LOTTO)

Beni in ISOLA di CAPO RIZZUTO, Località ANASTASI**Lotto 001****IDENTIFICAZIONE DEI BENI IMMOBILI OGGETTO DELLA VENDITA:**

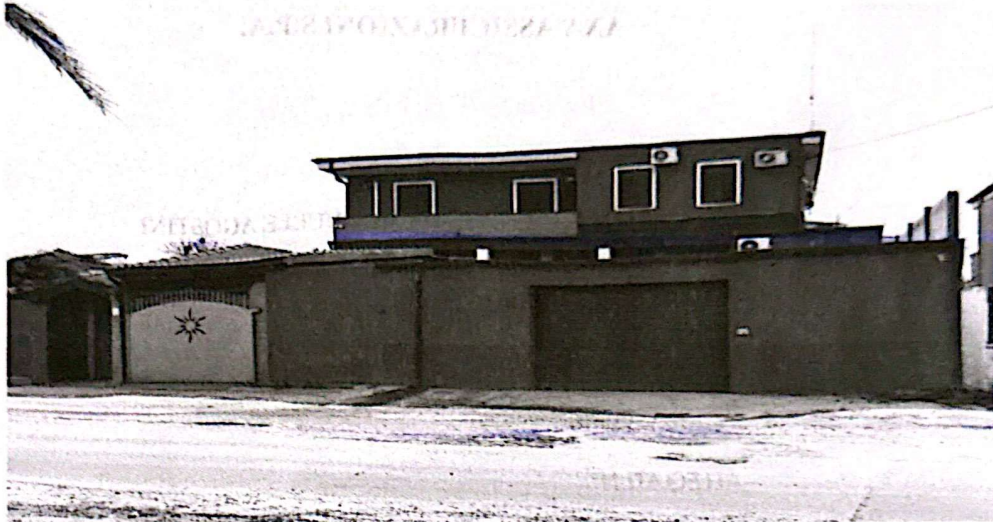
Piena proprietà per la quota di 1000/1000 di una villa, su due piani fuori terra, in località Anastasia di Isola di Capo Rizzuto.

- Piano Terra: N. 2 Garage con ingresso dalla strada comunale; all'appartamento si accede con scala esterna coperta con 11 pedate ed anche da strada sul lato sud con cancello in ferro scorrevole. Detto appartamento è composto da Cucina-Pranzo, Salotto, n. 4 camere da letto e n. 3 bagni, ha una superficie commerciale mq 150,00. A servizio di detto appartamento è presente una dépendance, unico locale con bagno, di mq 33,00; intorno è presente la corte, quasi tutta pavimentata con mattonelle in gres porcellanato, in parte coperta con struttura in legno lamellare. La pitturazione è in tempera lavabile. Ha un'altezza di m. 3,00.

- Piano Primo: Appartamento indipendente formato da Cucina-Pranzo, Salotto, n. 3 camere da letto e n. 2 bagni, di superficie commerciale mq 133,00. A servizio dell'appartamento è presente una terrazza pavimentata in gres porcellanato, coperta con struttura portante in legno lamellare di mq 75,00. La pitturazione, di pregio, è con antiche terre fiorentine. Ha un'altezza di m. 3,00.

I Pavimenti, al piano terra sono in gres porcellanato, al primo piano in marmo, i bagni e cucina sono rivestiti in ceramica. L'intero bene è dotato di impianto idrico e fognario, allacciati alla reti cittadine. Gli infissi interni sono in legno tamburato, quelli esterni, doppi in alluminio con oscuranti a persiane reclinabili. Il tutto in discrete condizioni di manutenzione il piano Terra ed in ottime condizioni il Piano Primo.
