TRIBUNALE DI CROTONE
ESECUZIONI IMMOBILIARI

N. Gen. Rep. 0053/2023

ELABORATO PERITALE

PREMESSA- Le particelle catastali oggetto di pignoramento consistono in un unico fabbricato a 2 piani fuori terra ubicato nel centro abitato di Casabona.

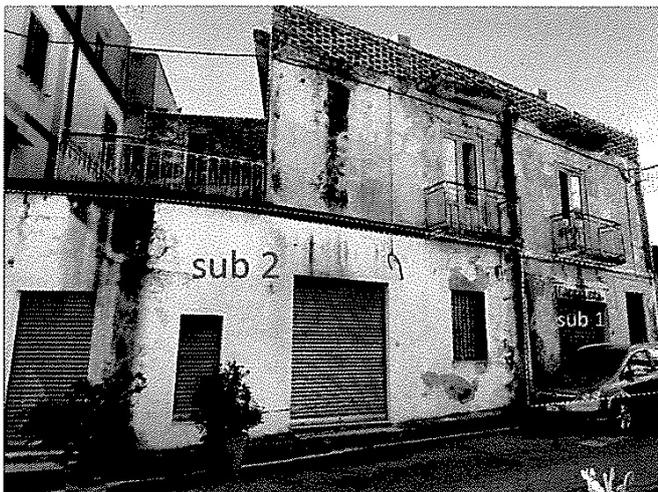
TAVOLA 4- prospetto principale su via Regina Margherita

IL FABBRICATO- di antica realizzazione, anche esternamente risente dell'abbandono e dell'assenza di manutenzione, fatta eccezione per il piano terra, soprattutto per il sub 2, convertito nel tempo da frantoio a negozi e pertanto destinatario di interventi manutentivi.

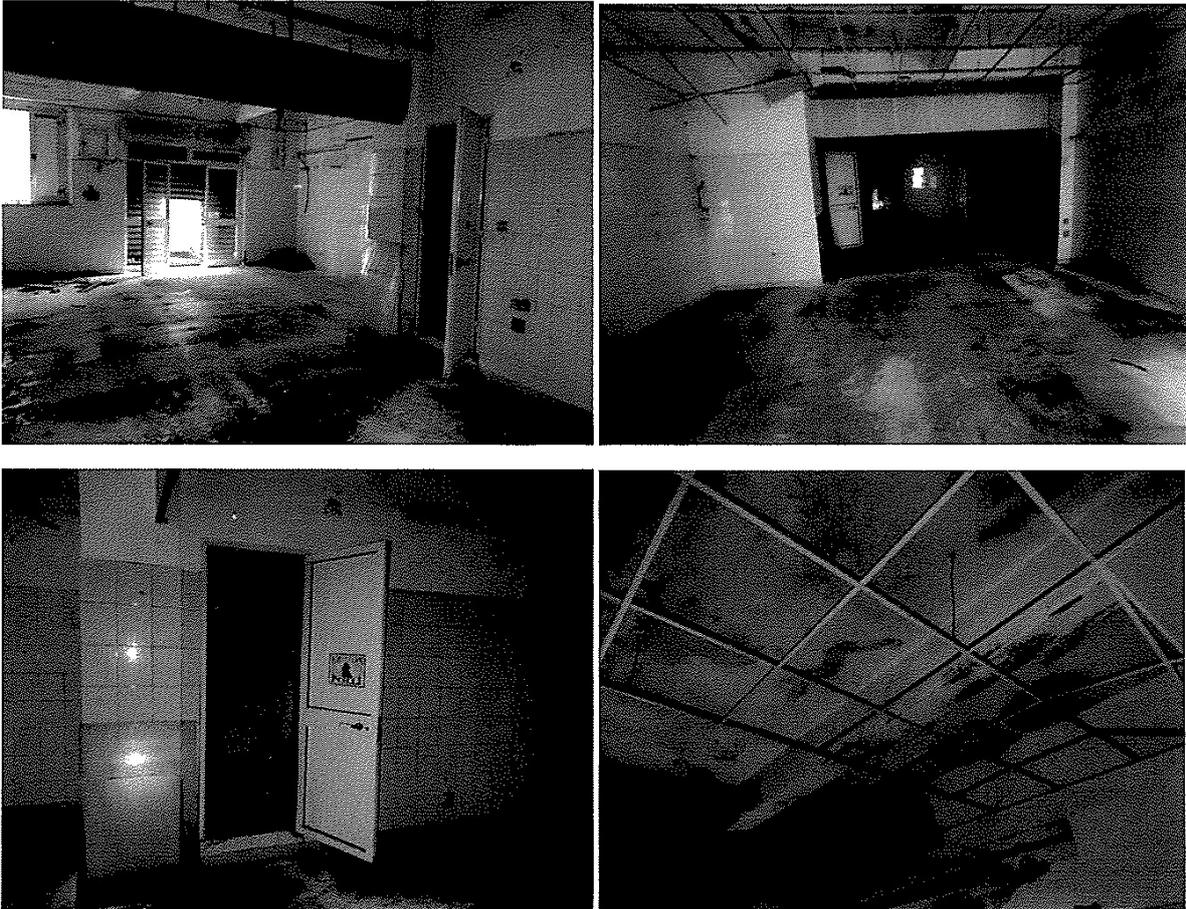
2. **DESCRIZIONE:** si presenta in mediocre stato di manutenzione ed è costituito da un unico grande locale e da un bagnetto/ripostiglio con pavimentazione in grès porcellanato, pareti piastrellate/tinteggiate e porta d'ingresso con struttura in alluminio con vetrocamera dotata di saracinesca zincata comandata elettricamente ma non funzionante al momento dei sopralluoghi. Necessita di interventi di manutenzione.

Le finiture interne rivelano la passata destinazione a macelleria, nonostante le pessime condizioni generali di manutenzione e conservazione che risentono del disuso che si protrae da tanti anni.

- rifacimento, ove necessario, di intonaco ammalorato;
- revisione dell'impianto elettrico ed idrico;
- revisione controsoffittatura, specificamente della struttura metallica di sostegno e messa in opera di mq 60 circa, comprensivi di sfrido, di pannelli in cartongesso;
- tinteggiatura di pareti e solaio;
- pulizia straordinaria e sanificazione dell'intera unità immobiliare;
- sostituzione serranda metallica d'ingresso;
- trasporto a discarica del materiale di risulta;

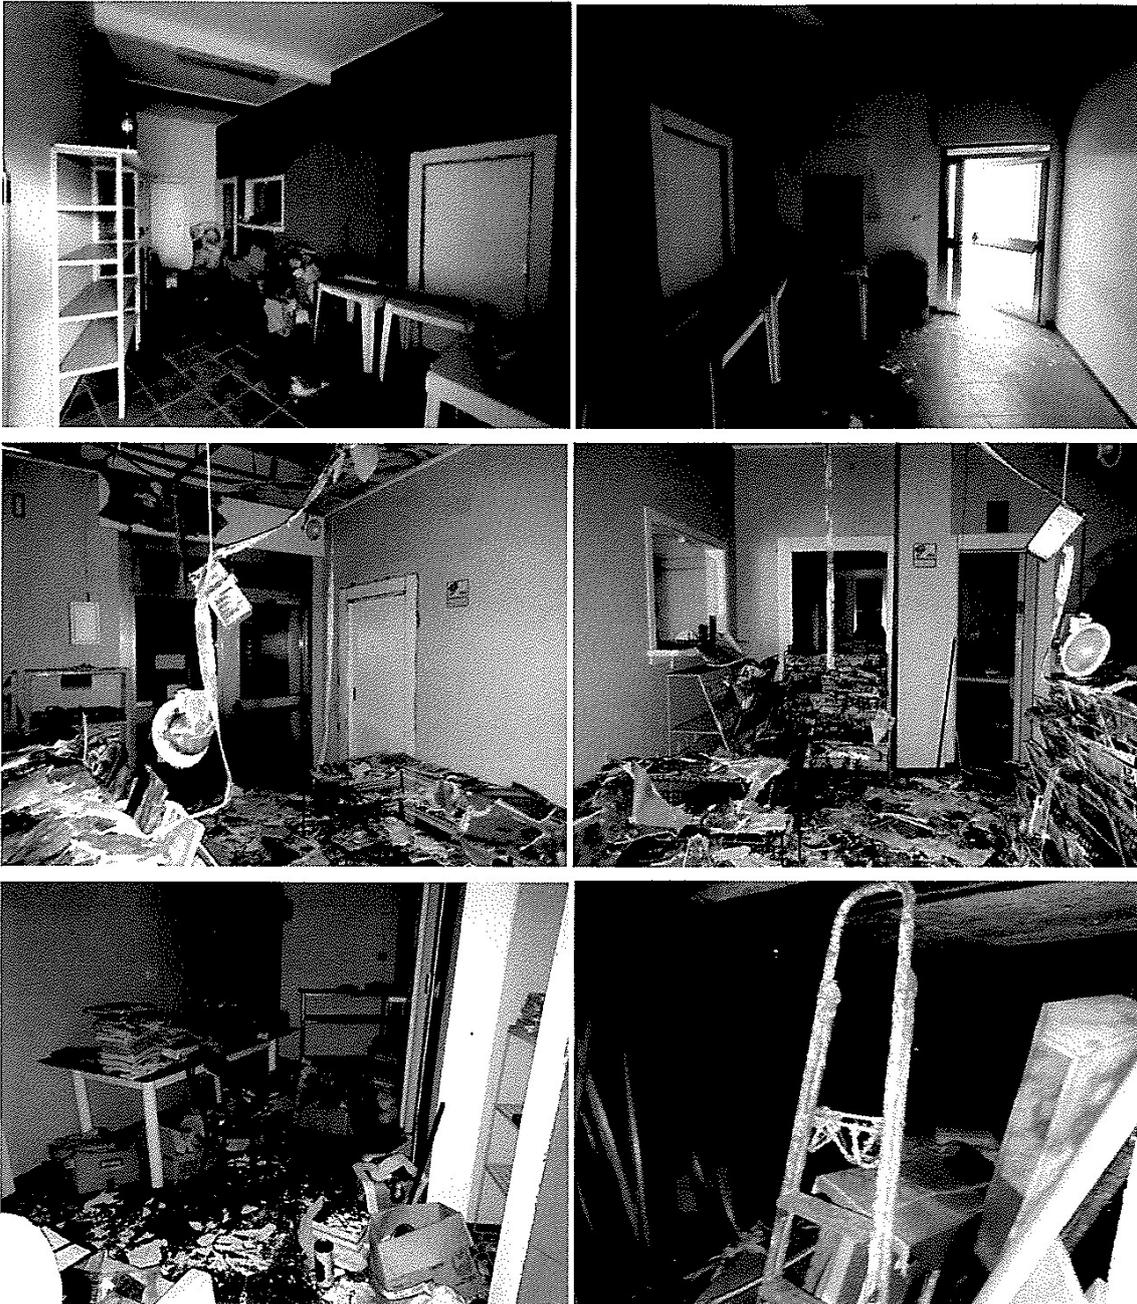
- 2. DESCRIZIONE:** nonostante sia stato ristrutturato di recente, si presenta in mediocre stato di manutenzione ed è costituito da 3 locali completati e rifiniti con pavimentazione in grès porcellanato, pareti intonacate e tinteggiate e n. 2 porte con struttura in alluminio con vetrocamera dotate di saracinesche zincate comandate elettricamente. Il retrostante deposito è allo stato rustico e non accessibile al momento del sopralluogo.

Le finiture interne rivelano la passata destinazione ad edicola, nonostante le mediocri condizioni generali di manutenzione e conservazione che risentono del disuso che si protrae da tanti anni.

- rifacimento, ove necessario, di intonaco ammalorato;
- revisione dell'impianto elettrico ed idrico;
- revisione controsoffittatura, specificamente della struttura metallica di sostegno e messa in opera di mq 60 circa, comprensivi di sfrido, di pannelli in cartongesso;
- tinteggiatura di pareti e solaio;
- pulizia straordinaria e sanificazione dell'intera unità immobiliare;

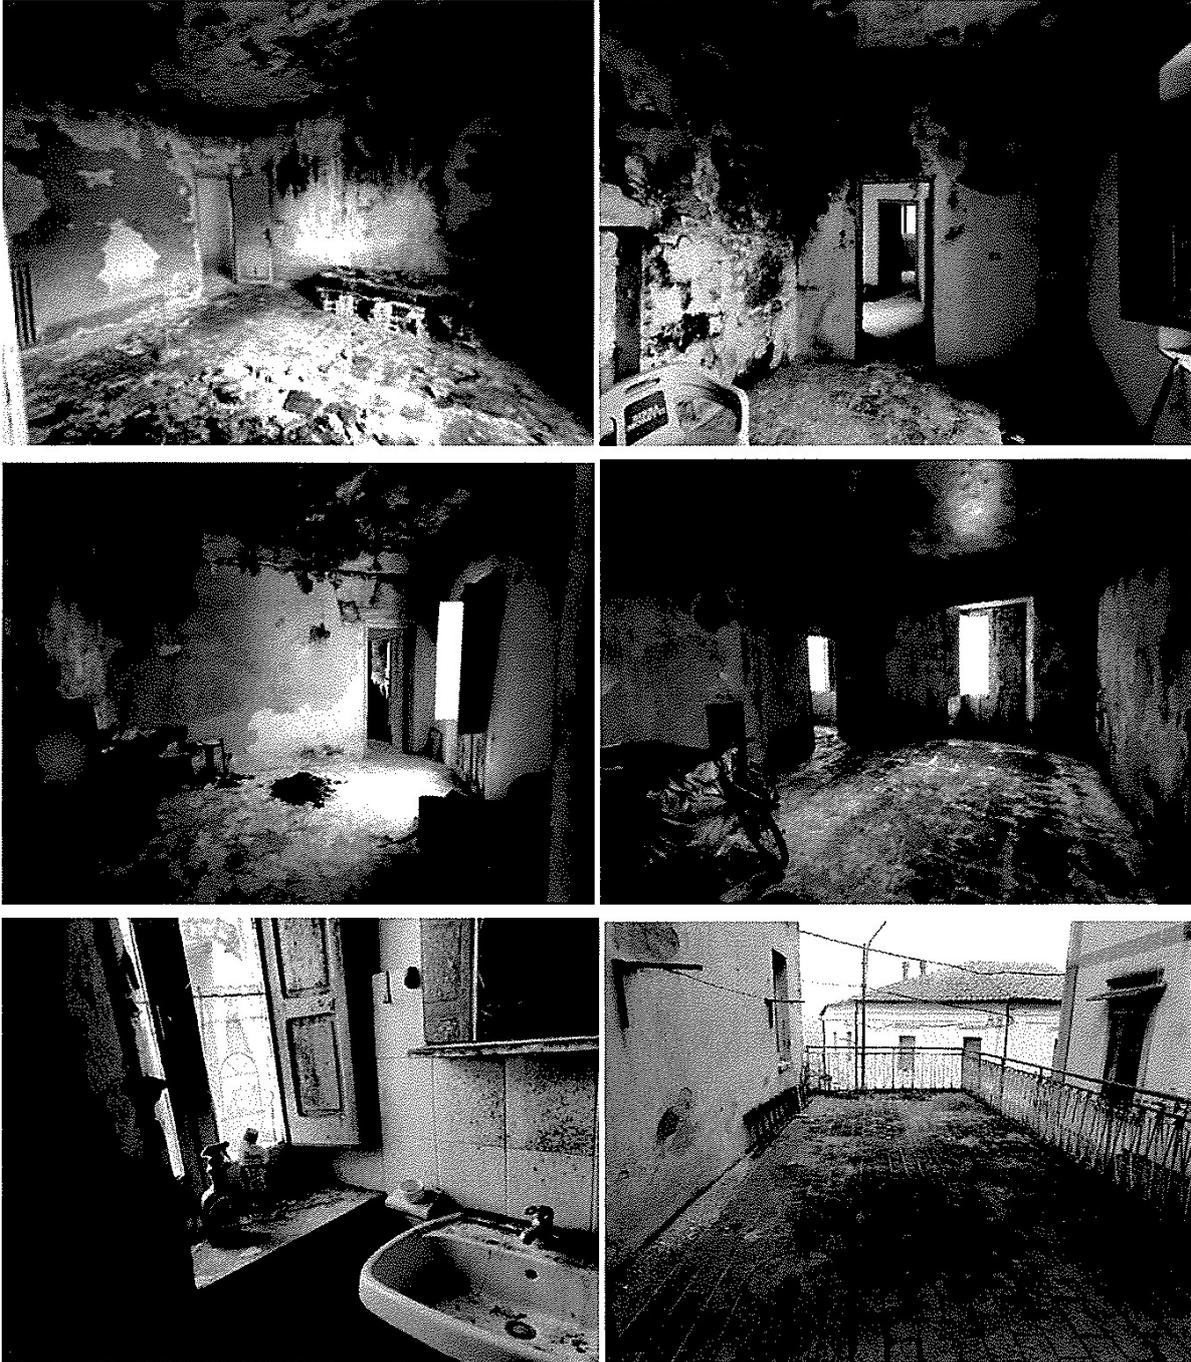
2. DESCRIZIONE: in pessime condizioni di manutenzione/conservazione, tanto da necessitare di immediati interventi di messa in sicurezza per evitare danni alle persone, è composto da disimpegno, 5 stanze, cucina, bagno, ampio terrazzo e 2 balconi; come rilevabile anche dalle foto poste di seguito, l'immobile, abbandonato da molti anni, non è abitabile e sono ben visibili gli effetti delle molto estese e molto copiose infiltrazioni d'acqua che hanno determinato abnorme sviluppo di vari tipi di muffe, marcescenza e scrostamento dell'intonaco dei muri e del soffitto, comparsa di macchie scure, non escludendo del tutto eventuali danni strutturali in grado di minare la solidità stessa dell'edificio.

Per i motivi sopra specificati l'immobile, non utilizzato da almeno 15-20 anni -o anche più-, allo stato non è in alcun modo utilizzabile; per renderlo fruibile sono necessari importanti interventi di messa in sicurezza e di manutenzione.

- ripristino solaio al fine di eliminare le infiltrazioni d'acqua;
- demolizione e rifacimento intonaco e tinteggiatura di pareti e solai;
- rifacimento ex novo dell'impianto elettrico, idrico e termico;
- levigatura e lucidatura della pavimentazione;
- rifacimento ex novo di bagno e cucina, mediante sostituzione totale del vecchio rivestimento, del pavimento, dei rubinetti, dei sanitari, delle tubazioni e della caldaia;
- sostituzione dei vecchi infissi interni ed esterni;
- ripristino terrazzo e balconi mediante impermeabilizzazione con guaina e pulizia;
- trasporto a discarica del materiale di risulta;
- allestimento ed imprevisti di cantiere (riparazioni per danni arrecati a terzi, risarcimenti di intonaco su pareti e soffitti, ulteriori interventi non computati, ecc.).
